### Blatt 3

<b>Bauwerksdokumentation</b> Gewässerbegehung	<b>Gewässer :</b>  Kleine Elster 5386	<b>Station</b>  von 43600 m bis 43700 m		<b>Kartierer</b>  D.Moeser
	<b>Abschnittsnr.:</b>  8			
<b>Lfd. BW-Nummer</b> 11	<b>HW</b> 5724587,9 <b>RW</b> 3417416,73

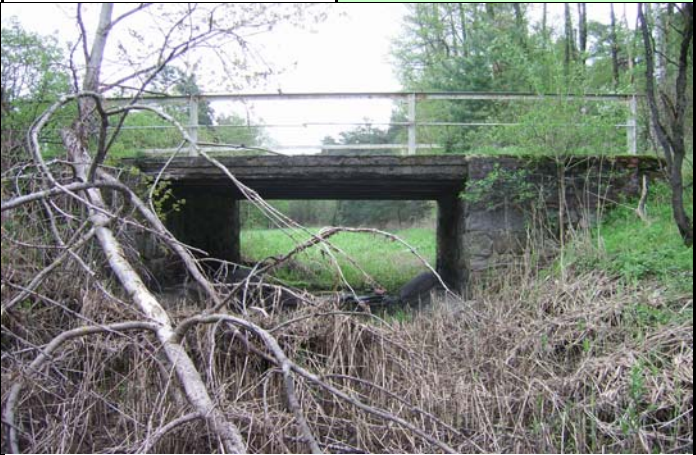
<b>Bauwerksart</b>	Überfahrt			
<b>Material</b>	Beton, Bruchsteine			
<b>Breite [m]</b>	6			
<b>Länge [m]</b>	5			
<b>Durchmesser [mm]</b>	0			
<b>Überdeckung [cm]</b>	0			
<b>Stauhöhe [cm]</b>	200			
<b>Rückstau [ca. m]</b>	0			
<b>Ökologische Durchgängigkeit</b>	Fische  gegeben	Wasser-wirbellose  gegeben	Fischotter  gegeben	
<b>Beschreibung</b>	Brückenbauwerk, Brückenplatte Beton, Widerlager Bruchsteinmauerwerk, Stahlgeländer, Ufer unterbrochen, Aue-ökologisch nicht vertretbar			
<b>Mangel / Baulicher Zustand</b>	funktionstüchtig, sanierungsbedürftig, Geländer korrodiert, Betonabplatzungen Brückenplatte, freiliegende Bewehrung			
<b>Maßnahmen-vorschlag</b>	Korrosionsschutz Geländer erneuern, Betonsanierung an Brückenplatte (Abdeckung Bewehrung)
