### Blatt 3

<b>Bauwerks- dokumentation</b> Gewässerbegehung	<b>Gewässer :</b>  Kleine Elster 5386	<b>Station</b>		<b>Kartierer</b>  D.Moeser
	<b>Abschnittsnr.:</b>  8	von	40500 m	
<b>Lfd. BW-Nummer</b> 1	<b>HW</b> 5723962,04 <b>RW</b> 3414598,08	bis		40600 m
<b>Bauwerksart</b>	Wehr, beweglich

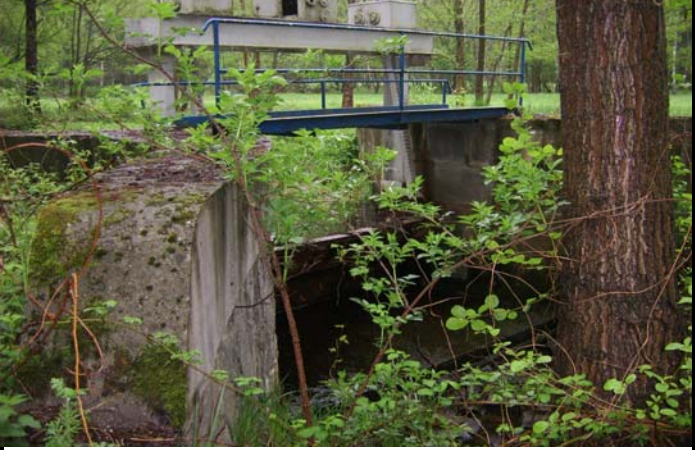
Material	Stahl, Beton			
Breite [m]	2			
Länge [m]	3			
Durchmesser [mm]	0			
Überdeckung [cm]	0			
Stauhöhe [cm]	200			
Rückstau [ca. m]	700			
<b>Ökologische Durchgängigkeit</b>	Fische  nicht gegeben	Wasser- wirbellose  nicht gegeben	Fischotter  nicht gegeben	
<b>Beschreibung</b>	Hubklappenschützenwehr, Betonwandung, Bediensteg und Hubeinrichtung aus Stahl, Stahlschütze, 1 feldrig			
<b>Mangel / Baulicher Zustand</b>	funktionstüchtig, keine erkennbaren Mängel			
<b>Maßnahmen- vorschlag</b>	Herstellung der ökologischen Durchgängigkeit ist hinsichtlich der Nutzungssituation zu prüfen. Ggf. ist ein Umgehungsgerinne vorzusehen. Nachbesserungen Rostschutz (Schütze, Bediensteg).
