### Blatt 3

| <b>Bauwerksdokumentation</b><br>Gewässerbegehung | <b>Gewässer :</b><br><br>Kleine Elster<br>5386 | <b>Station</b><br><br>von 41200 m<br>bis 41300 m | | <b>Kartierer</b><br><br>D.Moeser |
| | <b>Abschnittsnr.:</b><br><br>8 | | | |

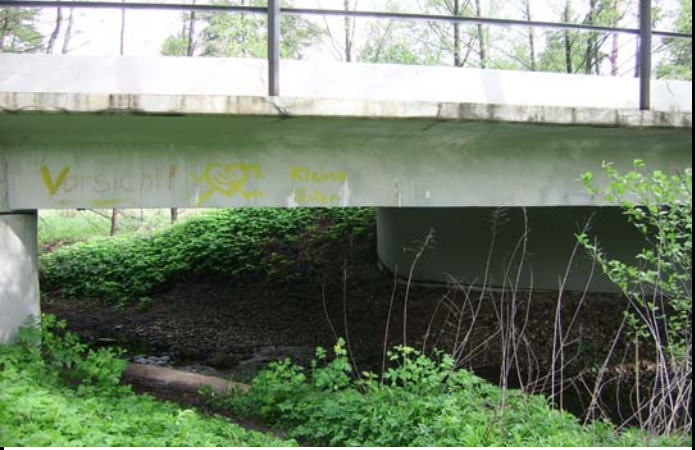
| <b>Lfd. BW-Nummer</b><br>3 | <b>HW</b> 5723839,7<br><b>RW</b> 3415215,46 | | | |

| <b>Bauwerksart</b> | Wehr, beweglich | | | |
| <b>Ökologische Durchgängigkeit</b> | Fische<br><br>nicht gegeben | Wasserwirbellose<br><br>nicht gegeben | Fischotter<br><br>nicht gegeben | |
| | <b>Beschreibung</b><br>Hubschützenwehr, Betonwandung, Bediensteg und Hubeinrichtung Stahl, 1-feldrig | | | |
| | <b>Mangel / Baulicher Zustand</b><br>funktionstüchtig, keine erkennbaren Mängel | | | |

| <b>Maßnahmenvorschlag</b> | | Herstellung der ökologischen Durchgängigkeit ist hinsichtlich der Nutzungssituation zu prüfen. Ggf. ist ein Umgehungsgerinne bzw. der Rückbau im Zuge der Umgestaltung vorzusehen. | | |
