### Blatt 3

<b>Bauwerksdokumentation</b> Gewässerbegehung	<b>Gewässer :</b>  Kleine Elster 5386	<b>Station</b>  von 58700 m bis 58800 m		<b>Kartierer</b>  D.Moeser
	<b>Abschnittsnr.:</b>  9			
<b>Lfd. BW-Nummer</b> 18	<b>HW</b> 5716087,6 <b>RW</b> 3426631

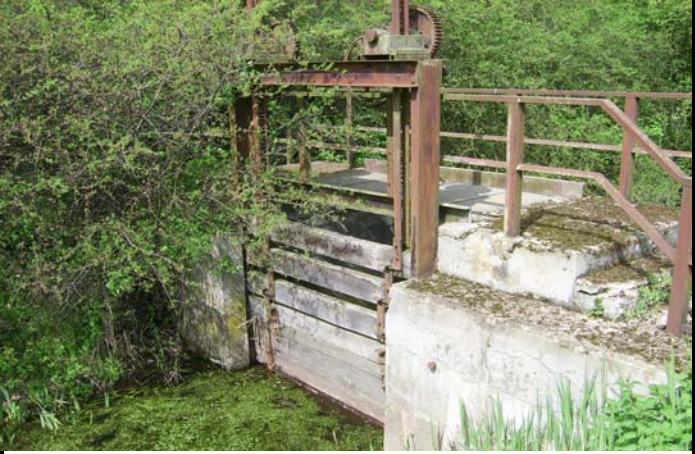
<b>Bauwerksart</b>	Wehr, beweglich			
<b>Material</b>	Beton, Holz, Stahl			
<b>Breite [m]</b>	2			
<b>Länge [m]</b>	1			
<b>Durchmesser [mm]</b>	0			
<b>Überdeckung [cm]</b>	0			
<b>Stauhöhe [cm]</b>	200			
<b>Rückstau [ca. m]</b>	0			
<b>Ökologische Durchgängigkeit</b>	Fische  nicht gegeben	Wasser-wirbellose  nicht gegeben	Fischotter  gegeben	
	<b>Beschreibung</b> Schützenwehr mit Jalousienverschluss. Betonwandung, Bediensteg, Geländer und Hubvorrichtung aus Stahl			
<b>Mangel / Baulicher Zustand</b>	funktionstüchtig, sanierungsbedürftig, Stahlteile stark korrodiert			
<b>Maßnahmen-vorschlag</b>	Herstellung der ökologischen Durchgängigkeit ist hinsichtlich der Nutzungssituation zu prüfen. Ggf. Rückbau bzw. Verzicht auf Einstau.
