Bauwerksdokumentation	Gewässer: <u>Dresdner Seegegraben</u>	Station		Blatt 3. ...		
	Gewässerbegehung	Abschnittsnr.: <u>1</u>	von: <u>0+020</u> km		bis: km	
BW-Nummer		Skizze mit Anmerkungen Stau mit Schluck + parallel i- provisorische Dammen

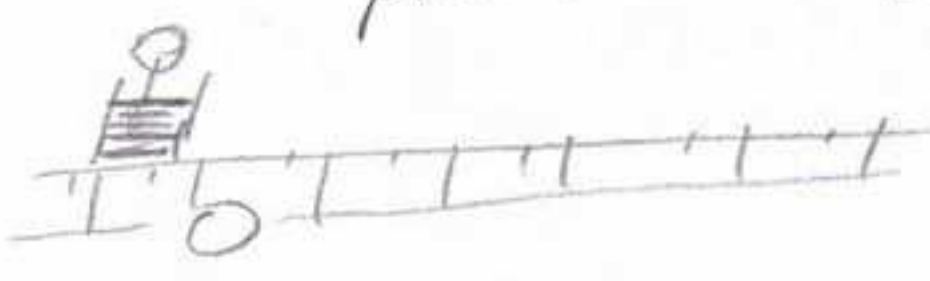
Bauwerksart	<u>Qualitäts + Stau</u>					
Material						
Breite [cm]						
Länge [cm]						
Durchmesser [mm]						
Überdeckung [cm]						
Stauhöhe [cm]						
Rückstau [ca. m nach oberhalb]						
Ökologische Durchgängigkeit	Fische	<u>kein</u>	Wasserwirbellose	<u>kein</u>	Fischotter	<u>kein</u>
Beschreibung	Umgeb. Dresdner Seegegraben in Teufelgebiet mit provisorischem Dammen lokales Sanierungsbedürf.					
Mangel / Baulicher Zustand						
Maßnahmenvorschlag	Umbau → Dammsanierung Optimierung des Nährstoffrückhalts

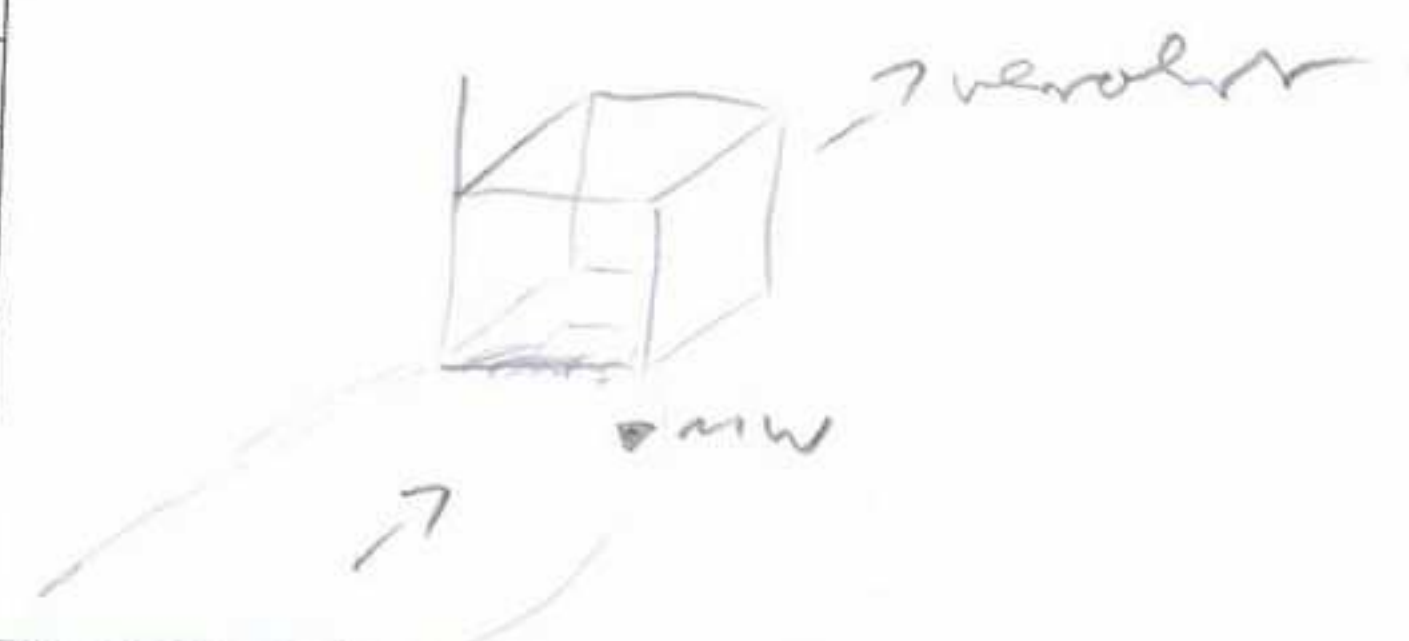
Bauwerksdokumentation	Gewässer: <u>Dreiser Seezoober</u>	Station		
	Abschnittsnr.: <u>59</u>	von: <u>5+810</u> km	bis: km	Blatt 3. ...
BW-Nummer		Skizze mit Anmerkungen

Bauwerksart	<u>Stau</u>			
Material	<u>Stahl</u>			
Breite [cm]	<u>700 cm</u>			
Länge [cm]				
Durchmesser [mm]				
Überdeckung [cm]				
Stauhöhe [cm]	<u>15</u>			
Rückstau [ca. m nach oberhalb]				
Ökologische Durchgängigkeit	Fische	Wasserwirbellose	Fischotter	
Beschreibung	<u>nicht durchgängig</u>			
Mangel / Baulicher Zustand	/			
Maßnahmenvorschlag	/
