<b>Bauwerksdokumentation</b>	Gewässer: <u>Graben 22.2</u>	Station	<b>Blatt</b>  3. ...	
	Gewässerbegehung	Abschnittsnr.: <u>7-8</u>		
BW-Nummer		Skizze mit Anmerkungen  <p>kein Rohranschluss bei 0+220</p> <p>Einlauf: (0+800)</p> <p>800 m</p> <p>100</p> <p>600</p>		
Bauwerksart	<u>Verrohrung</u>			
Material	<u>Beton</u>			
Breite [cm]	<u>100</u>			
Länge [cm]	<u>800 m</u>			
Durchmesser [mm]	<u>600</u>			
Überdeckung [cm]				
Stauhöhe [cm]				
Rückstau [ca. m nach oberhalb]				
Biologische Durchgängigkeit	Fische	Wasserwirbellose	Fischotter	
Beschreibung	<u>nicht durchgängig</u>			
Mangel / Baulicher Zustand	/			
Maßnahmenvorschlag	<u>Abhängigkeit verbessern (Verrohrung öffnen?)</u>

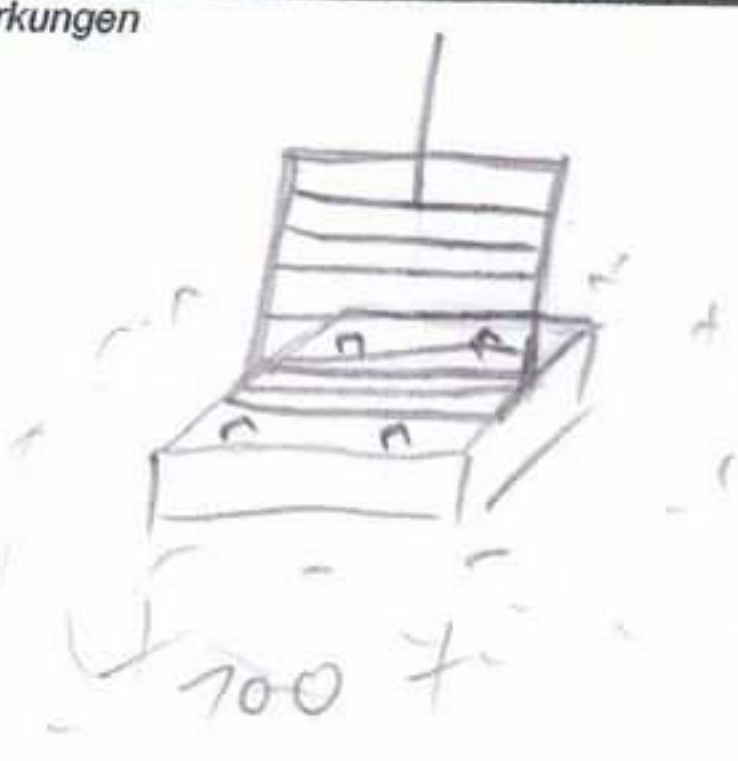
<b>Bauwerksdokumentation</b>	Gewässer : <u>Groben 22.2</u>	Station	<b>Blatt</b>  <b>3. ...</b>		
	Gewässerbegehung	Abschnittsnr.: <u>8</u>			von: <u>0+800</u> km bis: ..... km
BW-Nummer	Skizze mit Anmerkungen

Bauwerksart					<u>Stau</u>
Material					<u>Beton + Stahl-Holz</u>
Breite [cm]					<u>700</u>
Länge [cm]					
Durchmesser [mm]					
Überdeckung [cm]					
Stauhöhe [cm]					
Rückstau [ca. m nach oberhalb]					
Ökologische Durchgängigkeit					Fische
Beschreibung	<u>nicht durchgängig</u>				
Mangel / Baulicher Zustand	/				
Maßnahmenvorschlag	<u>Durchgängigkeit verbessern (Rücklauf Stau)</u>

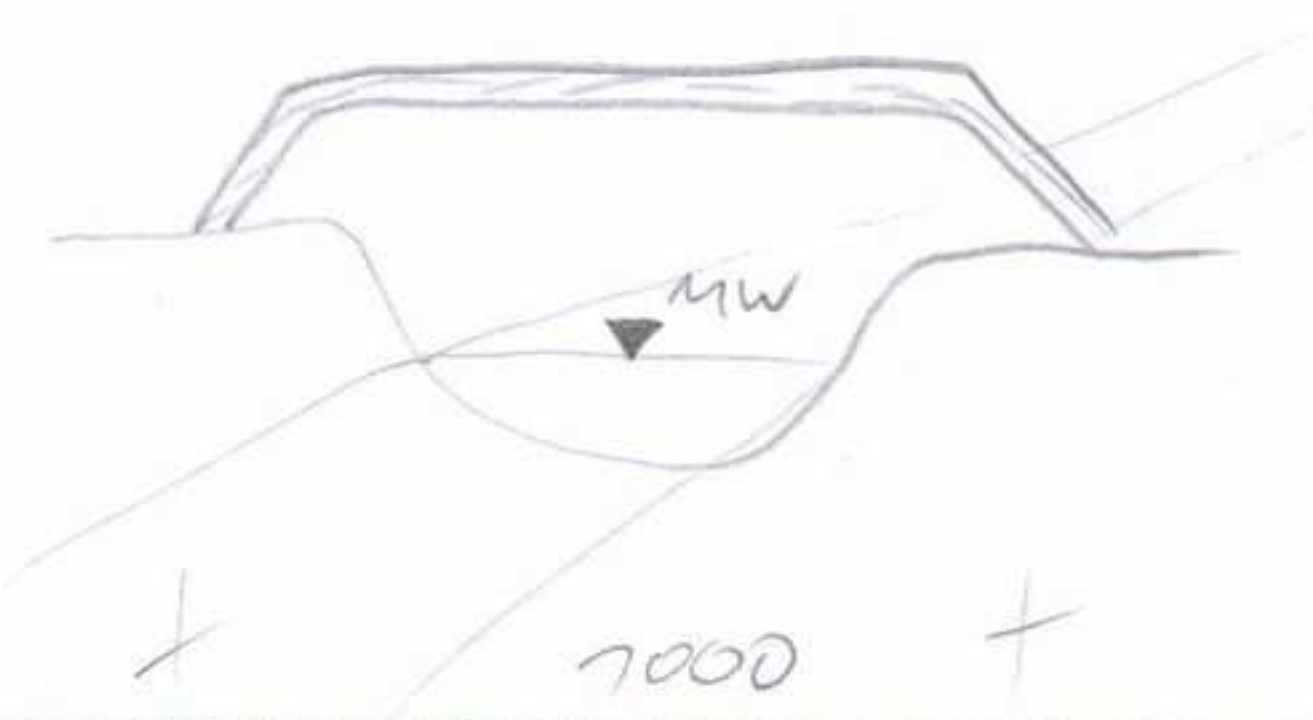
<b>Bauwerksdokumentation</b>	Gewässer: <u>Graben 22.2</u>	Station <u>1+740</u> km	<b>Blatt</b>  <b>3. ...</b>	
	Gewässerbegehung	Abschnittsnr.: <u>78</u>		
BW-Nummer		Skizze mit Anmerkungen

Bauwerksart	<u>Rohr</u>			
Material	<u>Stahl</u>			
Breite [cm]				
Länge [cm]	<u>7000</u>			
Durchmesser [mm]				
Überdeckung [cm]				
Stauhöhe [cm]				
Rückstau [ca. m nach oberhalb]				
Ökologische Durchgängigkeit	Fische			
Beschreibung	✓ ✓ ✓ <u>durchgängig</u>			
Mangel / Baulicher Zustand	/			
Maßnahmenvorschlag	/

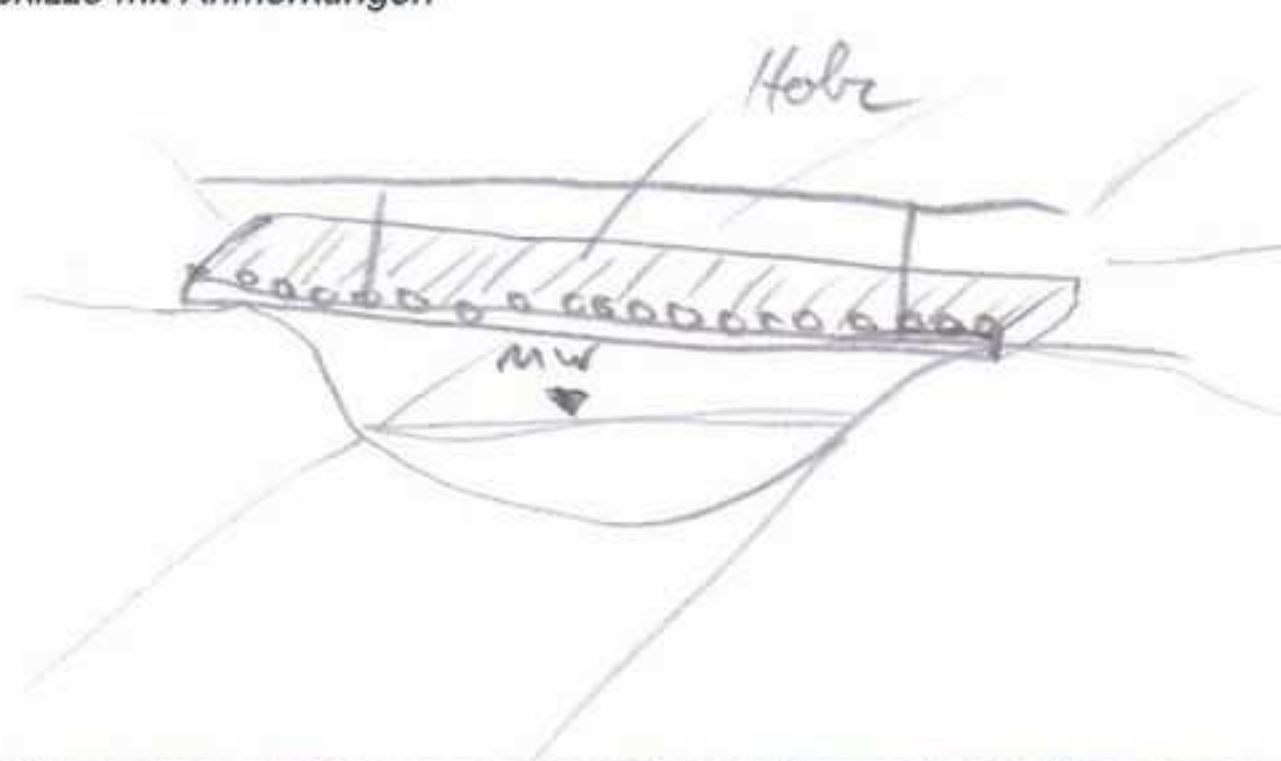
<b>Bauwerksdokumentation</b>	Gewässer : <u>Graben 23.2</u>	Station	<b>Blatt</b>		
	Gewässerbegehung	Abschnittsnr.: <u>53</u>			
<b>BW-Nummer</b>		Skizze mit Anmerkungen

<b>Bauwerksart</b>	<u>Steig</u>				
<b>Material</b>	<u>Holz</u>				
<b>Breite [cm]</b>	<u>100</u>				
<b>Länge [cm]</b>	<u>400</u>				
<b>Durchmesser [mm]</b>					
<b>Überdeckung [cm]</b>					
<b>Stauhöhe [cm]</b>					
<b>Rückstau [ca. m nach oberhalb]</b>					
<b>Ökologische Durchgängigkeit</b>	Fische				
<b>Beschreibung</b>	✓ <u>undurchgängig</u> ✓				
<b>Mangel / Baulicher Zustand</b>	✓				
<b>Maßnahmenvorschlag</b>	✓
