Bauwerksdokumentation	Gewässer : <u>Limmergraben</u>	Station von: <u>0+060</u> km	Blatt 3. ...		
	Gewässerbegehung	Abschnittsnr.: <u>1</u>			
BW-Nummer		Skizze mit Anmerkungen

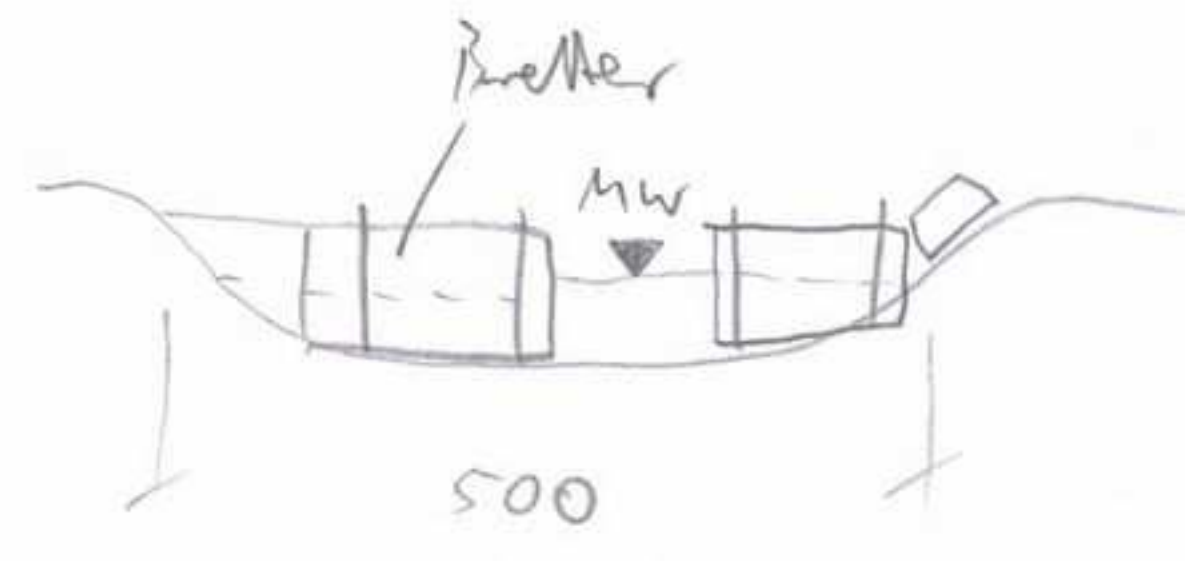
Bauwerksart	<u>Strom</u>				
Material	<u>Holz</u>				
Breite [cm]	<u>500</u>				
Länge [cm]					
Durchmesser [mm]					
Überdeckung [cm]					
Stauhöhe [cm]	<u>0</u>				
Rückstau [ca. m nach oberhalb]					
logische Durchgängigkeit	Fische				
Beschreibung	✓	✓	✓		
Mangel / Baulicher Zustand	<u>nicht ermittelt</u>				
Maßnahmenvorschlag	<u>Beseitigung</u>

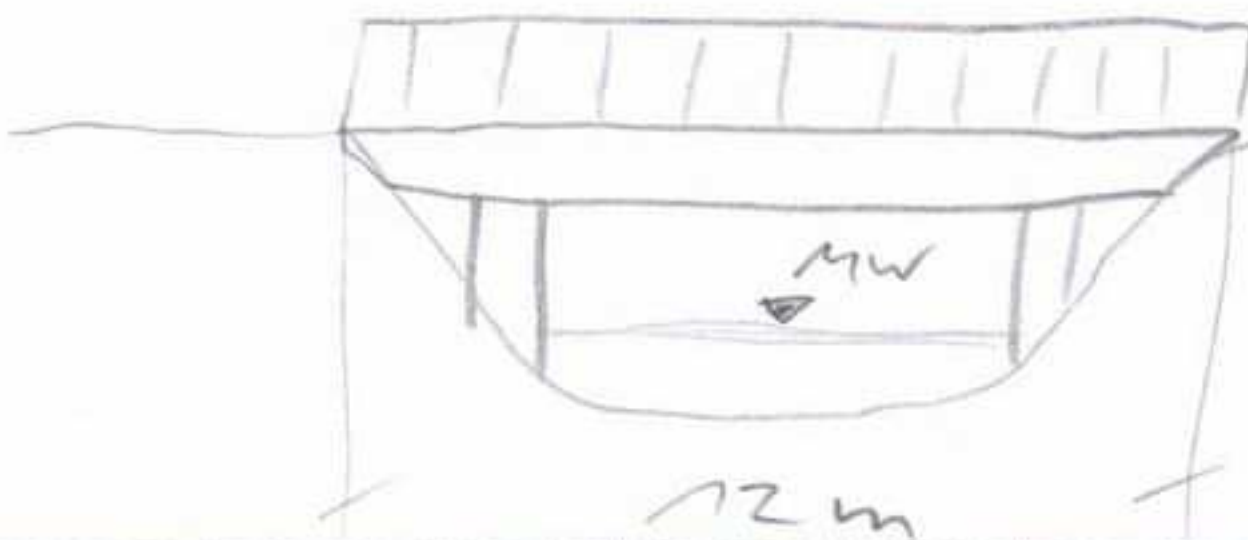
Bauwerksdokumentation	Gewässer: <u>Potzlower Müllbach</u>	Station	Blatt 3. ...		
	Gewässerbegehung	Abschnittsnr.: <u>15</u>			
BW-Nummer		<i>Skizze mit Anmerkungen</i>

Bauwerksart	<u>Brücke</u>				
Material	<u>Beton+Stahl</u>				
Breite [cm]	<u>800</u>				
Länge [cm]	<u>1200</u>				
Durchmesser [mm]					
Überdeckung [cm]					
Stauhöhe [cm]					
Rückstau [ca. m nach oberhalb]					
ökologische Durchgängigkeit	Fische				
Beschreibung	✓ ✓ ✓ (bedingt durchgängig)				
Mangel / Baulicher Zustand	/				
Maßnahmenvorschlag	/

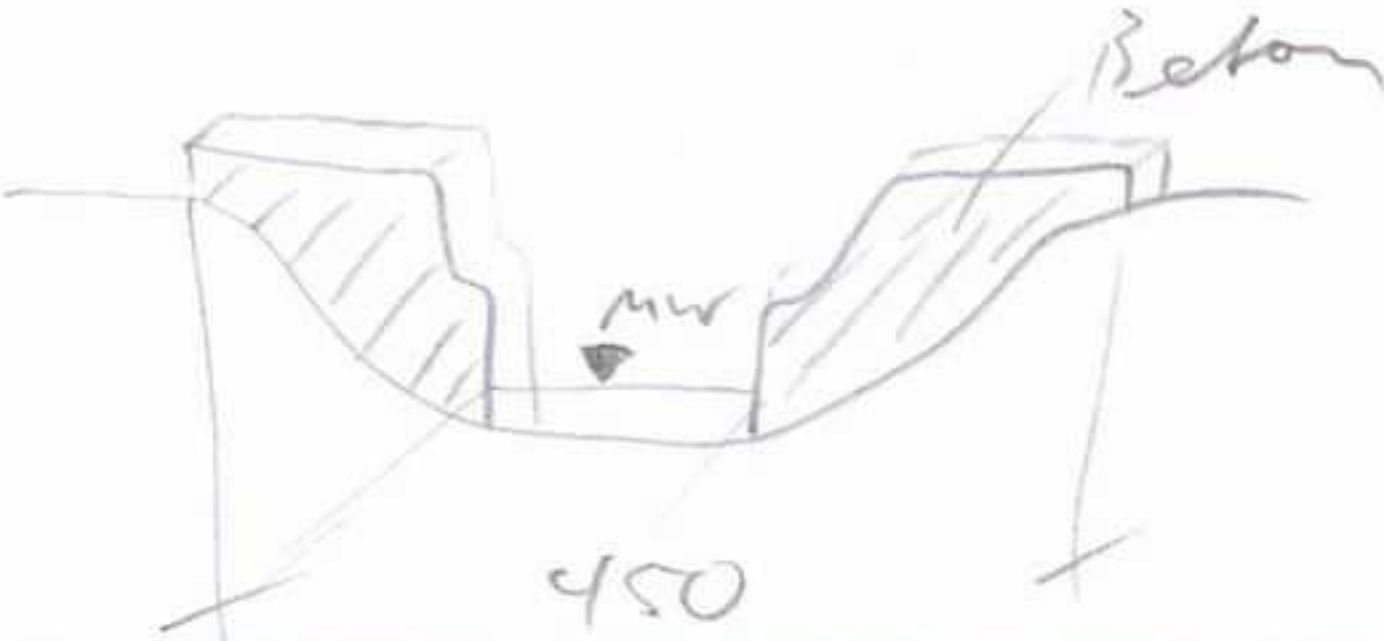
Bauwerksdokumentation	Gewässer: <u>Potelower Mühlb.</u>	Station	Blatt 3. ...	
	Gewässerbegehung	Abschnittsnr.: <u>16</u>		
BW-Nummer		Skizze mit Anmerkungen

Bauwerksart	<u>Stau</u>			
Material	<u>Beton</u>			
Breite [cm]	<u>450</u>			
Länge [cm]				
Durchmesser [mm]				
Überdeckung [cm]				
Stauhöhe [cm]	✓			
Rückstau [ca. m nach oberhalb]	✓			
ökologische Durchgängigkeit	Fische ✓			
Beschreibung	✓			
Mangel / Baulicher Zustand	<u>defekt / unbeser Betrieb (kein Rückstau)</u>			
Maßnahmenvorschlag	<u>vollständige Beseitigung</u>

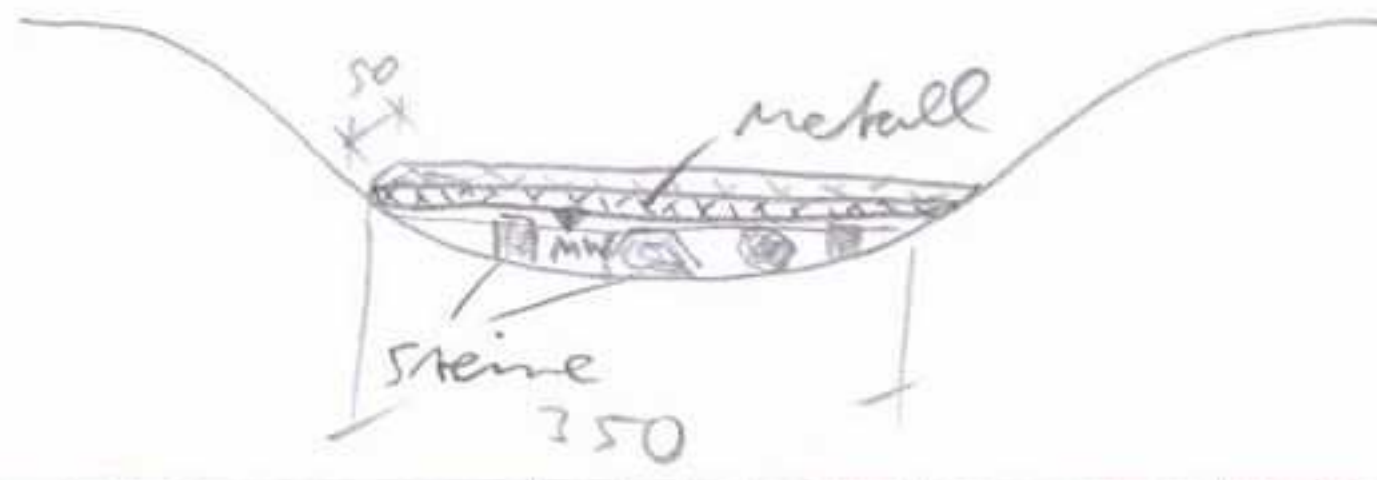
Bauwerksdokumentation	Gewässer: <u>Potzlower Mühlb.</u>	Station	Blatt 3. ...	
	Gewässerbegehung	Abschnittsnr.: <u>45</u>		
BW-Nummer		Skizze mit Anmerkungen

Bauwerksart	<u>Stein</u>			
Material	<u>Metall</u>			
Breite [cm]	<u>50</u>			
Länge [cm]	<u>350</u>			
Durchmesser [mm]				
Überdeckung [cm]				
Stauhöhe [cm]				
Rückstau [ca. m nach oberhalb]				
ökologische Durchgängigkeit	Fische			
Beschreibung	✓ keine eingesenkt ✓			
Mangel / Baulicher Zustand	keine feste Konstruktion verursacht keine Rückstau im Gewässer			
Maßnahmenvorschlag	Beseitigung

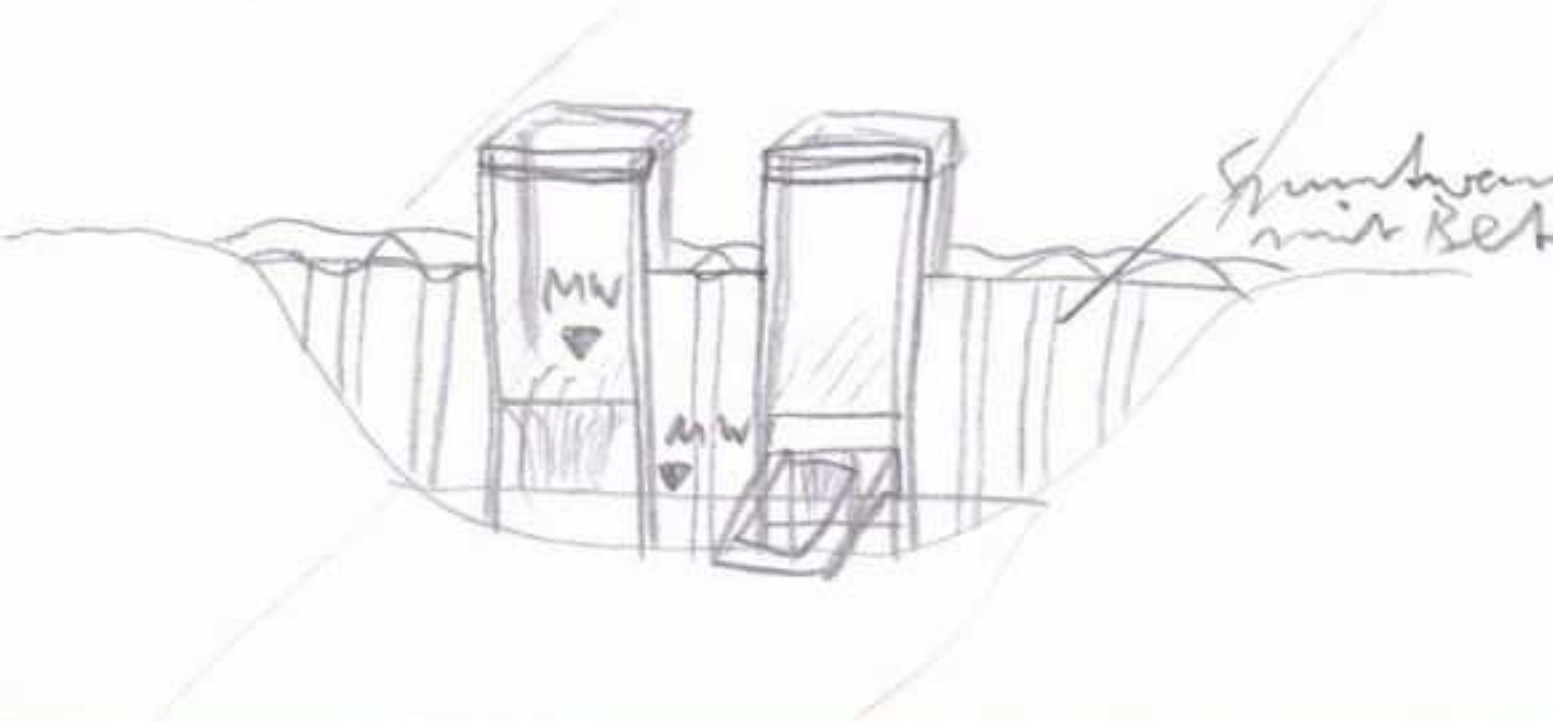
Bauwerks- dokumentation	Gewässer : <i>Pöcklauer Mühlbach</i>	Station von: <i>4+970</i> km	Blatt 3. ...		
	Gewässerbegehung	Abschnittsnr.: <i>50</i>			
BW-Nummer		Skizze mit Anmerkungen

Bauwerksart	<i>Stau</i>				
Material	<i>Stahl-Beton</i>				
Breite [cm]					
Länge [cm]					
Durchmesser [mm]					
Überdeckung [cm]					
Stauhöhe [cm]	<i>50</i>				
Rückstau [ca. m nach oberhalb]	<i>200</i>				
Ökologische Durchgängigkeit	Fische				
Beschreibung	<i>nicht durchgängig</i>				
Mangel / Baulicher Zustand	/				
Maßnahmenvorschlag	<i>Durchgängigkeit verbessern</i>

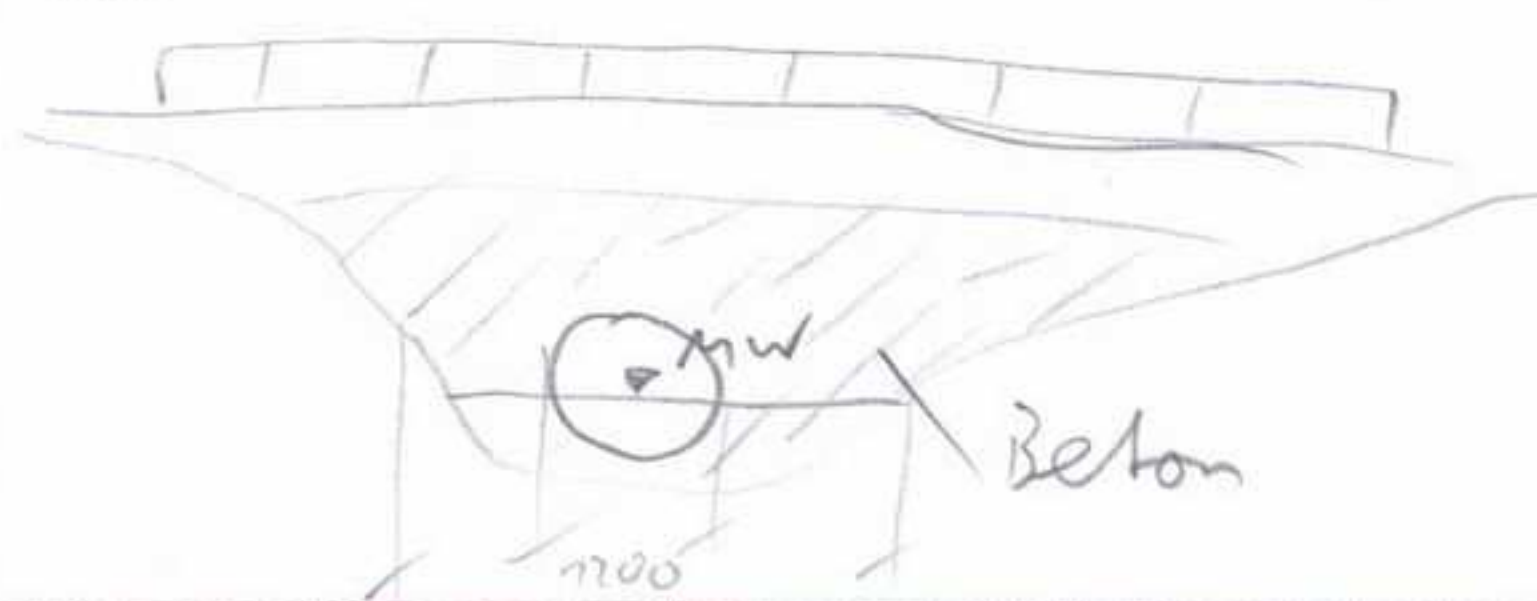
Bauwerksdokumentation	Gewässer : <i>Pöbelower Mühlbach</i>	Station von: <i>6+500</i> km	Blatt 3. ...		
	Gewässerbegehung Abschnittsnr.: <i>60</i>	bis: km			
BW-Nummer		Skizze mit Anmerkungen

Bauwerksart	<i>verputzt, durchlässig</i>				
Material	<i>Beton</i>				
Breite [cm]	<i>350</i>				
Länge [cm]	<i>1200</i>				
Durchmesser [mm]	<i>1200</i>				
Überdeckung [cm]					
Stauhöhe [cm]					
Rückstau [ca. m nach oberhalb]					
Ökologische Durchgängigkeit	Fische				
Beschreibung	<i>bedingt durchgängig</i>				
Mangel / Baulicher Zustand	<i>/</i>				
Maßnahmenvorschlag	<i>Durchgängigkeit verbessern</i>

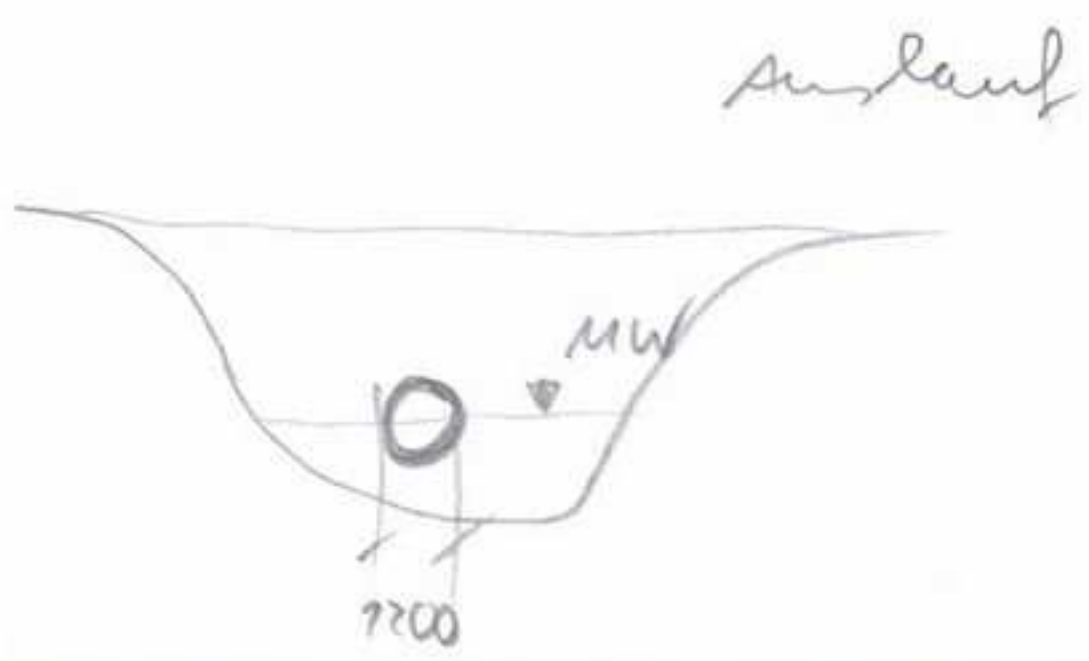
Bauwerksdokumentation	Gewässer: <u>Pötzlower Mühlb.</u>	Station	Blatt	
	Gewässerbegehung	Abschnittsnr.: <u>69</u>		
BW-Nummer		Skizze mit Anmerkungen

Bauwerksart	<u>Verrohrung</u>			
Material	<u>Beton</u>			
Breite [cm]				
Länge [cm]	<u>30 m</u>			
Durchmesser [mm]	<u>1200</u>			
Überdeckung [cm]				
Stauhöhe [cm]				
Rückstau [ca. m nach oberhalb]				
ökologische Durchgängigkeit	Fische			
Beschreibung	<u>nicht durchgängig</u>			
Mangel / Baulicher Zustand	/			
Maßnahmenvorschlag	/ (Durchgängigkeit verbessern)

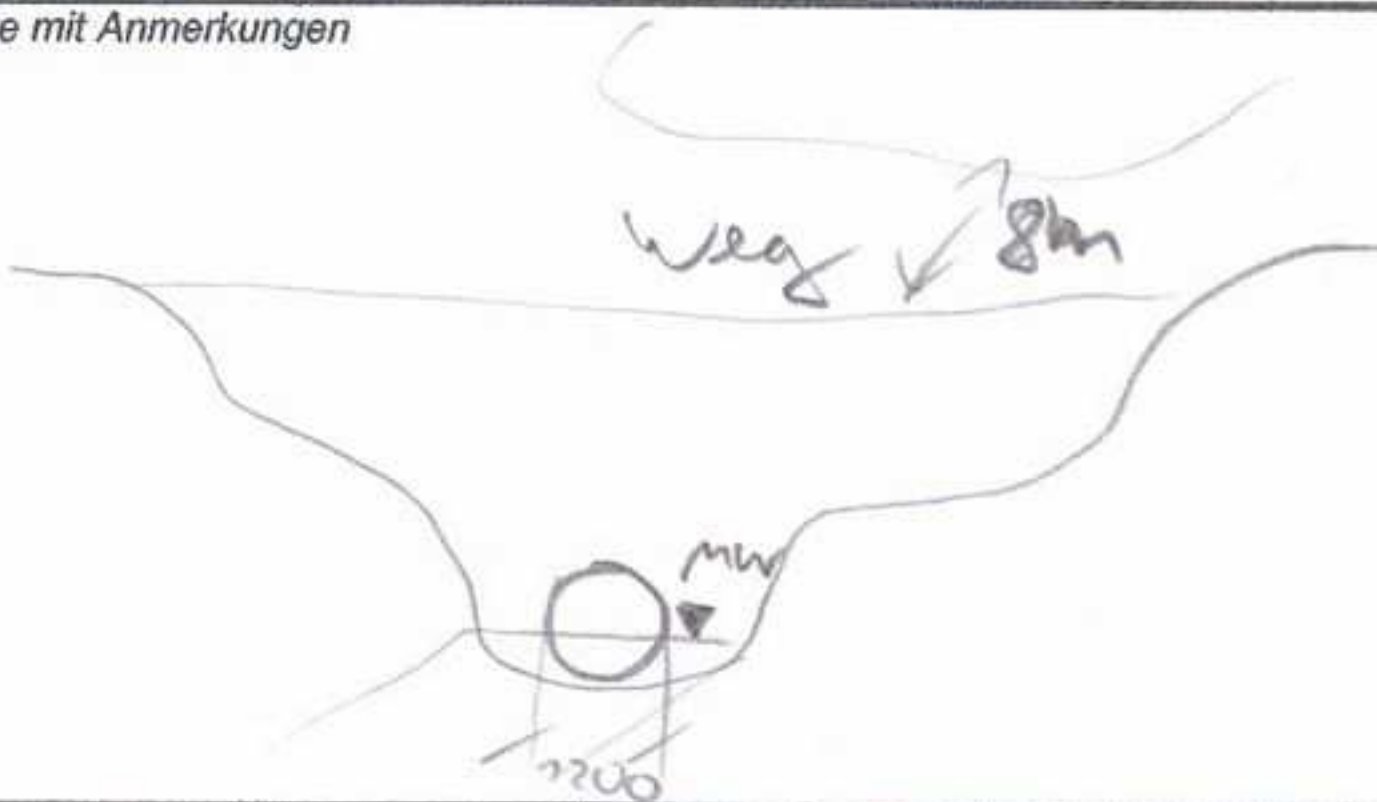
Bauwerksdokumentation	Gewässer: <i>Pöbelauer Mühlb.</i>	Station von: <i>7+400</i> km	Blatt 3. ...	
	Gewässerbegehung	Abschnittsnr.: <i>74</i>		
BW-Nummer		<i>Skizze mit Anmerkungen</i>

Bauwerksart	<i>vers. Durchlass</i>			
Material	<i>Beton</i>			
Breite [cm]				
Länge [cm]	<i>7000</i>			
Durchmesser [mm]	<i>1200</i>			
Überdeckung [cm]				
Stauhöhe [cm]				
Rückstau [ca. m nach oberhalb]				
Ökologische Durchgängigkeit	Fische	Wasserwirbellose	Fischotter	
Beschreibung	<i>noch eingestrichelt</i>			
Mangel / Baulicher Zustand				
Maßnahmenvorschlag	<i>Durchgängigkeit verbessern</i>

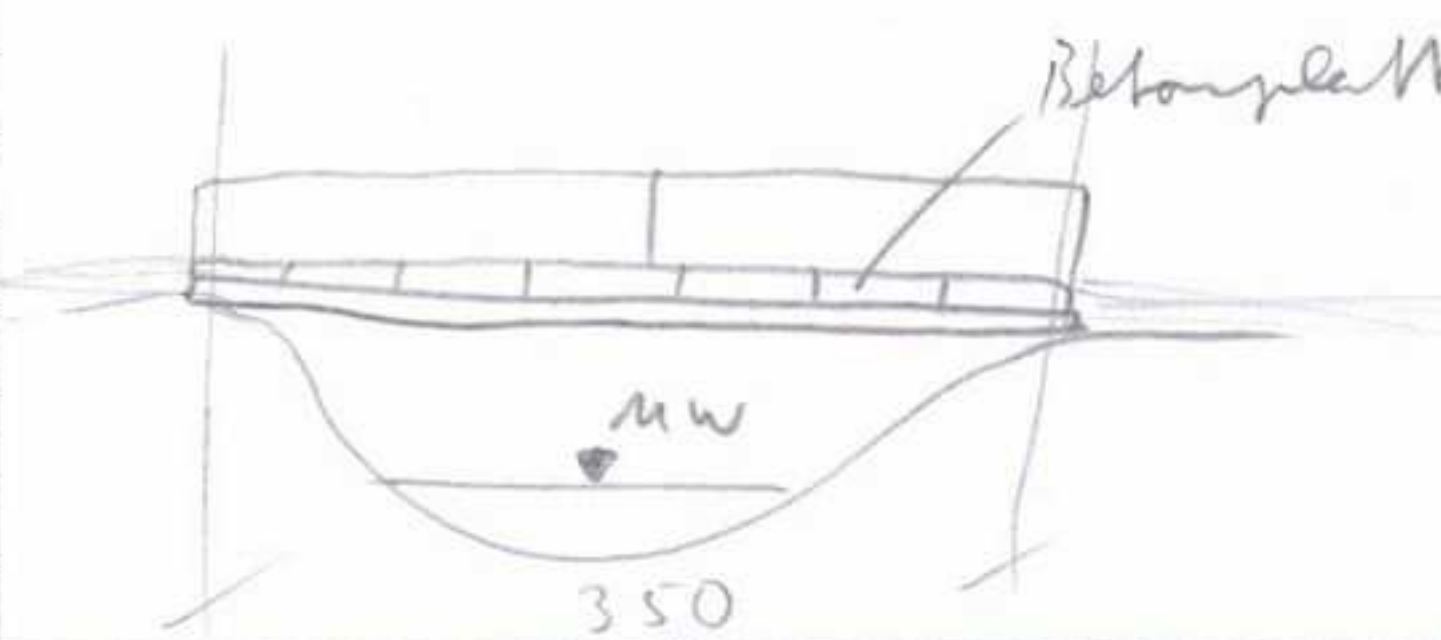
Bauwerks- dokumentation	Gewässer : <i>Pötzlauer Mühlbach</i>	Station von: <i>0+670</i> km	Blatt 3. ...		
	Gewässerbegehung	Abschnittsnr.: <i>7</i>			
BW-Nummer		<i>Skizze mit Anmerkungen</i>

Bauwerksart	<i>Durchlass</i>				
Material	<i>Stahl+Betan</i>				
Breite [cm]	<i>350</i>				
Länge [cm]	<i>500</i>				
Durchmesser [mm]					
Überdeckung [cm]					
Stauhöhe [cm]					
Rückstau [ca. m nach oberhalb]					
ökologische Durchgängigkeit	Fische				
Beschreibung	✓				
Mangel / Baulicher Zustand	✓				
Maßnahmenvorschlag	✓
