**Bauwerksnummer** 58486\_417\_BW01

**Gewässer:** Kuhwischgraben

**Durchlass**

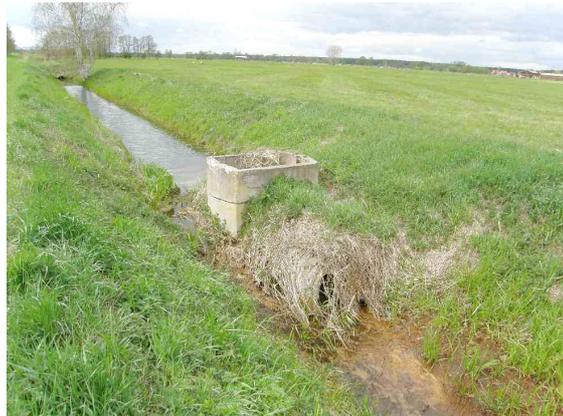
**Bauwerksnummer** 58486\_417\_BW25

**ökol. Durchgängigkeit:** nicht durchgängig

**Beschreibung:** fragliche Funktionalität, Wasser strömt am Bauwerk teils vorbei

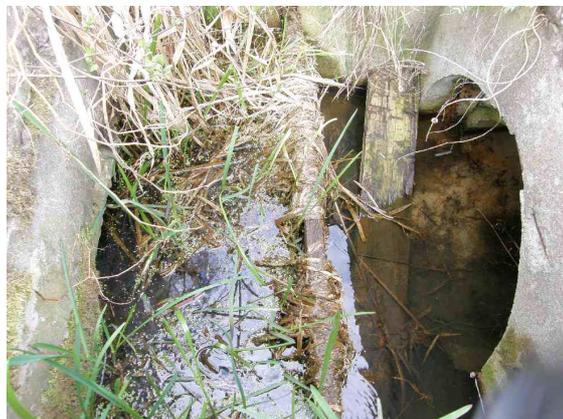
**Bauwerksnummer** 58486\_417\_BW26

**ökol. Durchgängigkeit:** nicht durchgängig

**Beschreibung:** Stau in Betonfassung, fragliche Funktionalität, Wasser strömt am Bauwerk teils vorbei

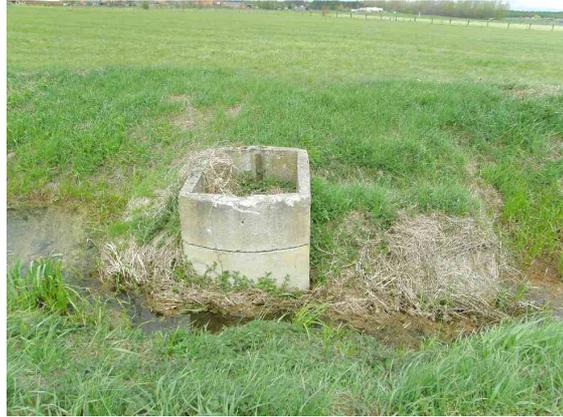
**Bauwerksnummer** 58486\_417\_BW27

**ökol. Durchgängigkeit:** nicht durchgängig

**Beschreibung:** fragliche Funktionalität, Wasser strömt am Bauwerk teils vorbei

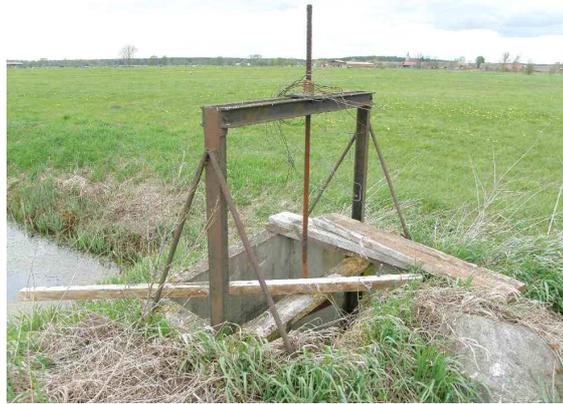
**Bauwerksnummer** 58486\_417\_BW29

**Baulicher Zustand** Holzbohlen liegen daneben

**ökol. Durchgängigkeit:** nicht durchgängig

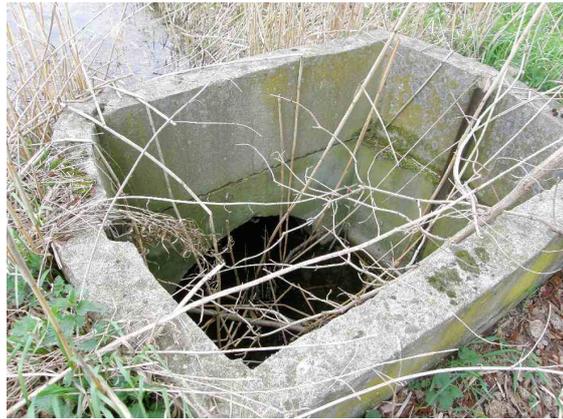
**Beschreibung:** Staubauwerk ohne Tafel, fragliche Nutzung

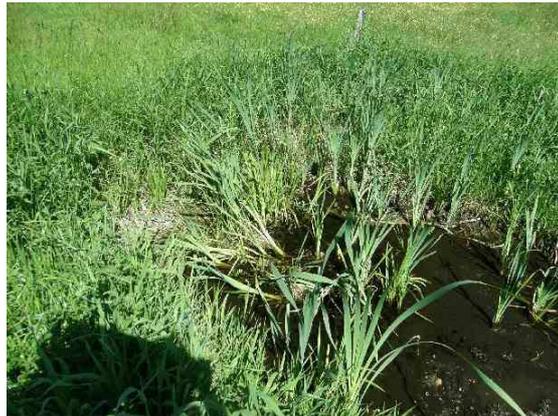
**Beschreibung:** Durchlass für landwirtschaftliche Überfahrt, überstaut und stark zusedimentiert

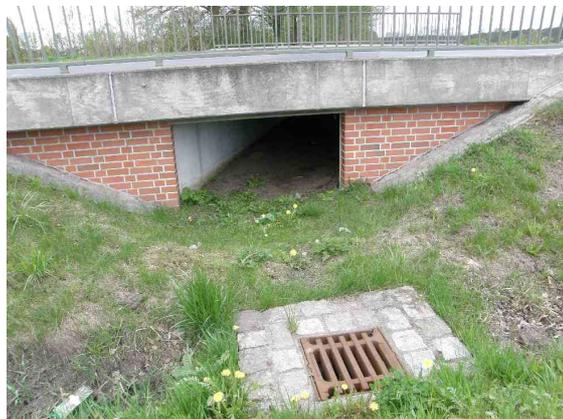
**Beschreibung:** Brücke für Straße, ein Durchlassbauwerk befindet sich darunter und die Brückenfunktion wird nicht genutzt
