<b>Bauwerksdokumentation</b>	Gewässer : Cederbach Quellbereich, Graben III/31	Station H-Wert 5883413 R-Wert 3310765 von: 02+550 km				<b>Blatt 3</b>
<b>Gewässerbegehung</b>	<b>Abschnittsnr.:</b> CEB 10_n	bis: - km				
<b>Bauwerksname</b>	Stau mit Durchlass bei ca. km 2+550					
<b>BW-Nummer</b>	525_16_n

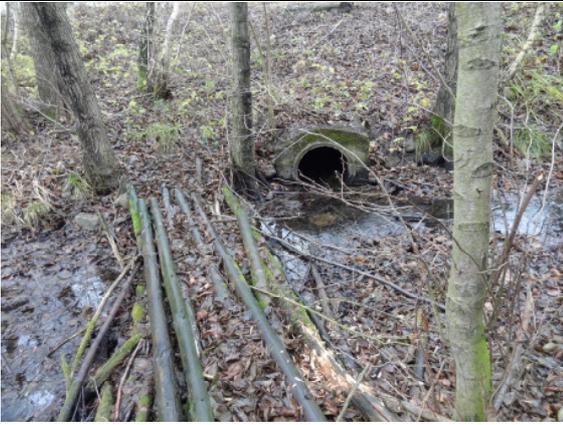
<b>Bauwerksart</b>	Stau, beweglich					
<b>Material</b>	Beton, Stahl, Holzbohlen					
<b>Breite [cm]</b>						
<b>Länge [cm]</b>	1800					
<b>Durchmesser [mm]</b>	600					
<b>Überdeckung [cm]</b>	150					
<b>Stauhöhe [cm]</b>						
<b>Rückstau [ca. m nach oberhalb]</b>						
<b>Ökologische Durchgängigkeit</b>	Fische	ja	Wasserwirbellose	nein	Fischotter	nein
<b>Fischaufstiegsanlage</b>	keine					
<b>Beschreibung</b>	Einmündung 3. Fischteich Durchlass ohne Substrat, mit Stauoption					
<b>Mangel / Baulicher Zustand</b>	funktionstüchtig					
<b>Maßnahmenvorschlag</b>	ggf. Rückbau der Staubauwerk

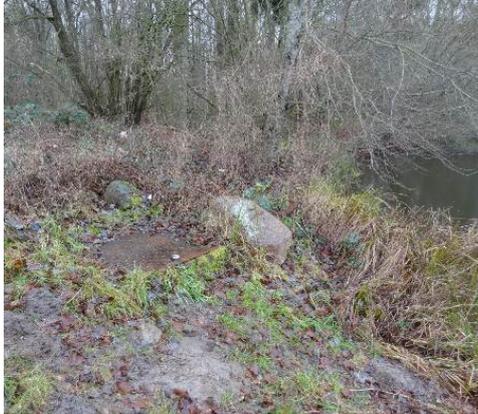
<b>Bauwerksdokumentation</b>	Gewässer : Cederbach Quellbereich, Graben III/31	Station H-Wert 5882362 R-Wert 3310622 von: 2+350 km				<b>Blatt 3</b>
<b>Gewässerbegehung</b>	<b>Abschnittsnr.:</b> CEB 10_n	bis: - km				
<b>Bauwerksname</b>	Auslaufbauwerk Teich bei km 2+350					
<b>BW-Nummer</b>	525_15_n

<b>Bauwerksart</b>	Stau, beweglich					
<b>Material</b>	Beton, Stahl, Holzbohlen					
<b>Breite [cm]</b>						
<b>Länge [cm]</b>	1600					
<b>Durchmesser [mm]</b>	600					
<b>Überdeckung [cm]</b>	200					
<b>Stauhöhe [cm]</b>						
<b>Rückstau [ca. m nach oberhalb]</b>						
<b>Ökologische Durchgängigkeit</b>	Fische	nein	Wasserwirbellose	nein	Fischotter	nein
<b>Fischaufstiegsanlage</b>	keine					
<b>Beschreibung</b>	Auslaufbauwerk mit Kontrollschacht (mit möglicher Stauhaltung) und Rohrdurchlass von mittlerem Teich, Auslaufschacht im Teich					
<b>Mangel / Baulicher Zustand</b>	funktionstüchtig

<b>Maßnahmenvorschlag</b>	ggf. Rückbau der Stauoption, Nutzung der Teiche überdenken

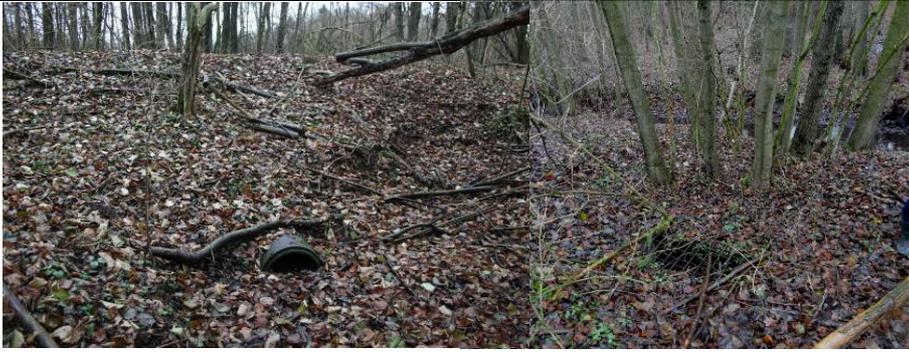
<b>Bauwerksdokumentation</b>	Gewässer : Cederbach Quellbereich, Graben III/31	Station H-Wert 5881476.497 R-Wert 4511669.094 von: 2+300 km				<b>Blatt 3</b>
<b>Gewässerbegehung</b>	<b>Abschnittsnr.:</b> CEB 10_n	bis: - km				
<b>Bauwerksname</b>	Durchlass bei km 2+300					
<b>BW-Nummer</b>	525_14_n

<b>Bauwerksart</b>	Durchlass					
<b>Material</b>	Betonrohr					
<b>Breite [cm]</b>						
<b>Länge [cm]</b>	1300					
<b>Durchmesser [mm]</b>	400					
<b>Überdeckung [cm]</b>	150					
<b>Stauhöhe [cm]</b>						
<b>Rückstau [ca. m nach oberhalb]</b>						
<b>Ökologische Durchgängigkeit</b>	Fische	nein	Wasserwirbellose	nein	Fischotter	nein
<b>Fischaufstiegsanlage</b>	keine					
<b>Beschreibung</b>	Notüberlauf in altes Gerinne, durch Damm hindurch					
<b>Mangel / Baulicher Zustand</b>	funktionstüchtig					
<b>Maßnahmenvorschlag</b>	Reaktivierung altes Gerinne

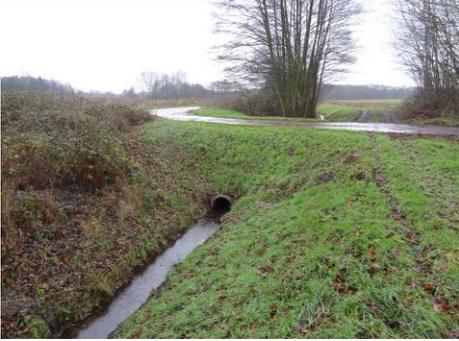
<b>Bauwerksdokumentation</b>	Gewässer : Cederbach Quellbereich, Graben III/31	Station H-Wert 5883238 R-Wert 3310103 von: 1+850 km				<b>Blatt 3</b>
<b>Gewässerbegehung</b>	<b>Abschnittsnr.:</b> CEB 09_n	bis: - km				
<b>Bauwerksname</b>	Durchlass bei km 1+850					
<b>BW-Nummer</b>	525_13_n	<i>Foto und Fotonummer</i>				
<b>Bauwerksart</b>	Durchlass

<b>Material</b>	Betonrohr					
<b>Breite [cm]</b>						
<b>Länge [cm]</b>	1200					
<b>Durchmesser [mm]</b>	600					
<b>Überdeckung [cm]</b>	200					
<b>Stauhöhe [cm]</b>						
<b>Rückstau [ca. m nach oberhalb]</b>						
<b>Ökologische Durchgängigkeit</b>	Fische	ja	Wasserwirbellose	ja	Fischotter	nein
<b>Fischaufstiegsanlage</b>	keine					
<b>Beschreibung</b>	Rohrdurchlass unter landwirtschaftlicher Überfahrt – Asphaltweg Sediment im Durchlass					
<b>Mangel / Baulicher Zustand</b>	funktionstüchtig					
<b>Maßnahmenvorschlag</b>	kein Handlungsbedarf

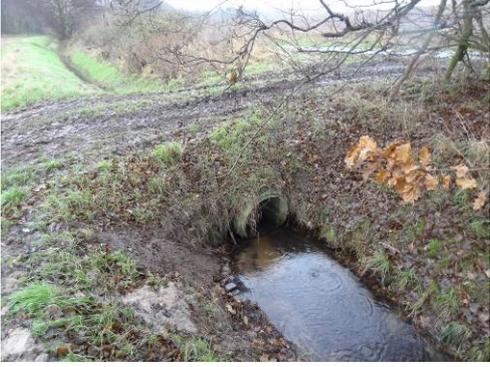
<b>Bauwerksdokumentation</b>	Gewässer : Cederbach Quellbereich, Graben III/31		Station H-Wert 5883166 R-Wert 3309984 von: 01+700 km		<b>Blatt 3</b>	
<b>Gewässerbegehung</b>	<b>Abschnittsnr.:</b> CEB 09_n		bis: - km			
<b>Bauwerksname</b>	Durchlass bei km 1+700					
<b>BW-Nummer</b>	525_12_n	<i>Foto und Fotonummer</i>				
<b>Bauwerksart</b>	Durchlass

<b>Material</b>	Betonrohr					
<b>Breite [cm]</b>						
<b>Länge [cm]</b>	600					
<b>Durchmesser [mm]</b>	600					
<b>Überdeckung [cm]</b>	150					
<b>Stauhöhe [cm]</b>						
<b>Rückstau [ca. m nach oberhalb]</b>						
<b>Ökologische Durchgängigkeit</b>	Fische	ja	Wasserwirbellose	ja	Fischotter	nein
<b>Fischaufstiegsanlage</b>	keine					
<b>Beschreibung</b>	Rohrdurchlass unter landwirtschaftlicher Überfahrt – Asphaltweg Sediment im Durchlass					
<b>Mangel / Baulicher Zustand</b>	funktionstüchtig					
<b>Maßnahmenvorschlag</b>	keine

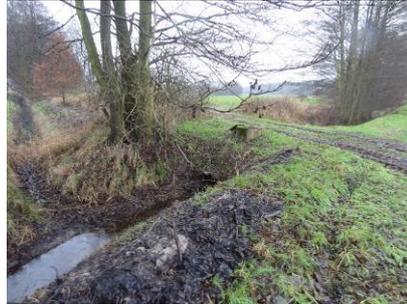
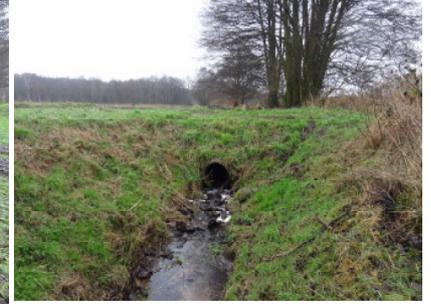
<b>Bauwerksdokumentation</b>	Gewässer : Cederbach Quellbereich, Graben III/31		Station H-Wert 5883138 R-Wert 3309933 von: 1+650 km		<b>Blatt 3</b>	
<b>Gewässerbegehung</b>	<b>Abschnittsnr.:</b> CEB 09_n		bis: - km			
<b>Bauwerksname</b>	Stau mit Durchlass bei km 1+650					
<b>BW-Nummer</b>	525_11_n	<i>Foto und Fotonummer</i>				
<b>Bauwerksart</b>	Stau, beweglich					
<b>Material</b>	Beton, Stahl, Holztafel, Betonrohr					
<b>Breite [cm]</b>						
<b>Länge [cm]</b>	800					
<b>Durchmesser [mm]</b>	600					
<b>Überdeckung [cm]</b>	150					
<b>Stauhöhe [cm]</b>						
<b>Rückstau [ca. m nach oberhalb]</b>						
<b>Ökologische Durchgängigkeit</b>	Fische	nein	Wasserwirbellose	nein	Fischotter	nein
<b>Fischaufstiegsanlage</b>	keine					
<b>Beschreibung</b>	Stau (gezogen) mit Rohrdurchlass und landwirtschaftlicher Überfahrt Durchlass mit Sediment, sandig; Kiesschüttung vor Durchlass UW					
<b>Mangel / Baulicher Zustand</b>	sanierungsbedürftig

<b>Maßnahmenvorschlag</b>	Rückbau Staubauwerk

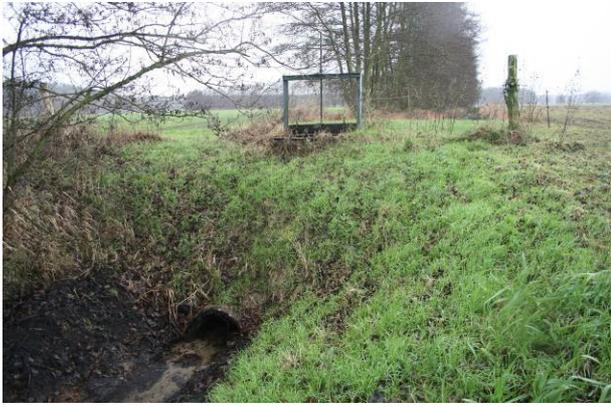
<b>Bauwerksdokumentation</b>	Gewässer : Cederbach Quellbereich, Graben III/31	Station H-Wert 5883147 R-Wert 3309595 von: 1+300 km				<b>Blatt 3</b>
<b>Gewässerbegehung</b>	<b>Abschnittsnr.:</b> CEB 09_n	bis: - km				
<b>Bauwerksname</b>	Stau mit Durchlass bei km 1+300					
<b>BW-Nummer</b>	525_10_n

<b>Bauwerksart</b>	Stau, beweglich					
<b>Material</b>	Beton, Stahl, Holzbohlen					
<b>Breite [cm]</b>						
<b>Länge [cm]</b>	1600					
<b>Durchmesser [mm]</b>	600					
<b>Überdeckung [cm]</b>	150					
<b>Stauhöhe [cm]</b>						
<b>Rückstau [ca. m nach oberhalb]</b>						
<b>Ökologische Durchgängigkeit</b>	Fische	nein	Wasserwirbellose	nein	Fischotter	nein
<b>Fischaufstiegsanlage</b>	keine					
<b>Beschreibung</b>	Jalousiestau mit Rohrdurchlass und landwirtschaftlicher Überfahrt Durchlass mit Sediment, sandig					
<b>Mangel / Baulicher Zustand</b>	funktionstüchtig					
<b>Maßnahmenvorschlag</b>	Rückbau Staubauwerk

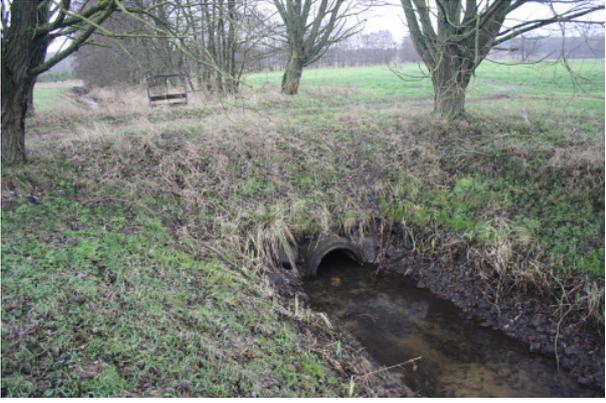
<b>Bauwerksdokumentation</b>	Gewässer :		Station		<b>Blatt 3</b>	
	Cederbach Quellbereich, Graben III/31		H-Wert 5883153 R-Wert 3309378 von: 1+060 km			
<b>Gewässerbegehung</b>	<b>Abschnittsnr.:</b> CEB 09_n		bis: - km			
<b>Bauwerksname</b>	Stau mit Durchlass bei km 1+060					
<b>BW-Nummer</b>	525_09_n

<b>Bauwerksart</b>	Stau, beweglich					
<b>Material</b>	Beton, Stahl, Holztafel, Betonrohr					
<b>Breite [cm]</b>						
<b>Länge [cm]</b>	1200					
<b>Durchmesser [mm]</b>	800					
<b>Überdeckung [cm]</b>	150					
<b>Stauhöhe [cm]</b>						
<b>Rückstau [ca. m nach oberhalb]</b>						
<b>Ökologische Durchgängigkeit</b>	Fische					nein
<b>Fischaufstiegsanlage</b>	keine					
<b>Beschreibung</b>	Jalousiestau mit Rohrdurchlass und landwirtschaftlicher Überfahrt Durchlass mit Sediment, sandig;					
<b>Mangel / Baulicher Zustand</b>	funktionstüchtig					
<b>Maßnahmenvorschlag</b>	Rückbau Staubauwerk

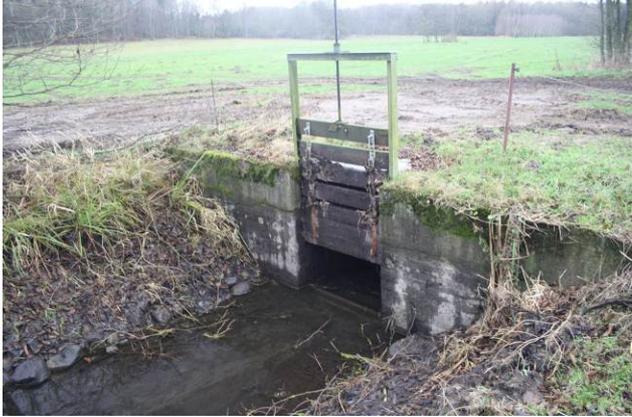
<b>Bauwerksdokumentation</b>	Gewässer :	Station		<b>Blatt 3</b>		
	Cederbach Quellbereich, Graben III/31	H-Wert 5883078 R-Wert 3309014 von: 0+670 km				
<b>Gewässerbegehung</b>	<b>Abschnittsnr.:</b> CEB 09_n	bis: - km				
<b>Bauwerksname</b>	Stau mit Durchlass bei km 0+670					
<b>BW-Nummer</b>	525_08_n

<b>Bauwerksart</b>	Stau, beweglich					
<b>Material</b>	Beton, Stahl, Holztafel, Betonrohr					
<b>Breite [cm]</b>						
<b>Länge [cm]</b>	1400					
<b>Durchmesser [mm]</b>	1000					
<b>Überdeckung [cm]</b>	150					
<b>Stauhöhe [cm]</b>						
<b>Rückstau [ca. m nach oberhalb]</b>						
<b>Ökologische Durchgängigkeit</b>	Fische	nein	Wasserwirbellose	nein	Fischotter	nein
<b>Fischaufstiegsanlage</b>	keine					
<b>Beschreibung</b>	Jalousiestau mit Rohrdurchlass und landwirtschaftlicher Überfahrt Durchlass mit Sediment					
<b>Mangel / Baulicher Zustand</b>	funktionstüchtig					
<b>Maßnahmenvorschlag</b>	Rückbau Staubauwerk

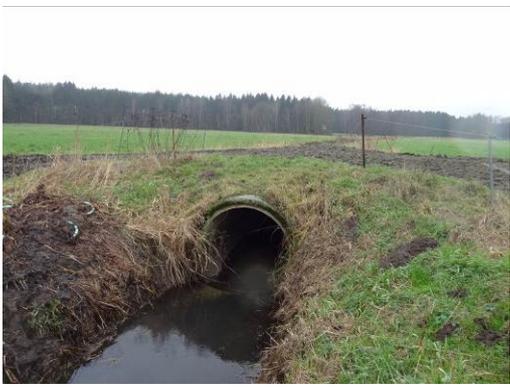
<b>Bauwerksdokumentation</b>	Gewässer : Cederbach Quellbereich, Graben III/31	Station H-Wert 8553115 R-Wert 3308783 von: 0+430 km				<b>Blatt 3</b>
<b>Gewässerbegehung</b>	<b>Abschnittsnr.:</b> CEB 09_n	bis: - km				
<b>Bauwerksname</b>	Durchlass bei ca. km 0+430					
<b>BW-Nummer</b>	525_07_n	<i>Foto und Fotonummer</i>				
<b>Bauwerksart</b>	Durchlass

<b>Material</b>	Betonrohr					
<b>Breite [cm]</b>						
<b>Länge [cm]</b>	1000					
<b>Durchmesser [mm]</b>	1000					
<b>Überdeckung [cm]</b>	50					
<b>Stauhöhe [cm]</b>						
<b>Rückstau [ca. m nach oberhalb]</b>						
<b>Ökologische Durchgängigkeit</b>	Fische					ja
<b>Fischaufstiegsanlage</b>	keine					
<b>Beschreibung</b>	Rohrdurchlass und landwirtschaftlicher Überfahrt Sediment im Durchlass					
<b>Mangel / Baulicher Zustand</b>	funktionstüchtig					
<b>Maßnahmenvorschlag</b>	keine
