Gewässer: **Nuthe**
Wasserkörper: DE584_34470_66753
Länge: 32,28 km
Lage: Quellbereich Gemeinde
Dennewitz bis oberhalb
Luckenwalde, Mündungsbereich
Hammerfließ (Mühlenfließ)

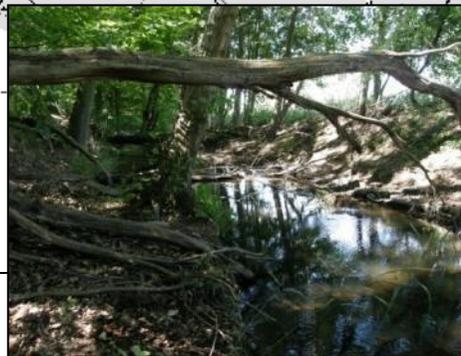
Abschnitt AB22
1. Hydromorphologische QK+AU
1.1 Morphologie
 GK 1
 keine Defizite, Bereich befindet sich im NSG, Buchenwald
1.2 Durchgängigkeit
 vorhanden
1.3 Wasserhaushalt
 Hydrologische Zustandsklasse 1
2. Sonstiges
 Müll (Altlasten) am und im Gerinne

Müll im und am Gewässer

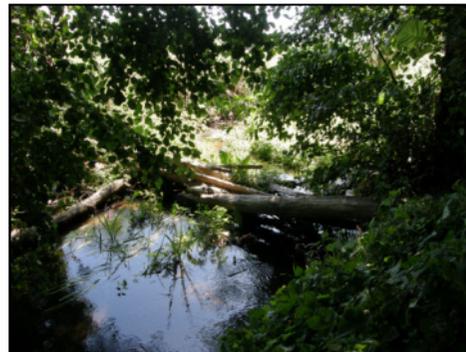
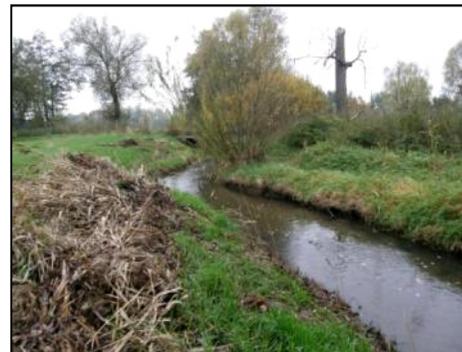
gesteckter Verlauf, Gehölzstreifen nicht überall vorhanden, Grünland/ Bereich mit Gehölzen bestanden

wilder Verbau

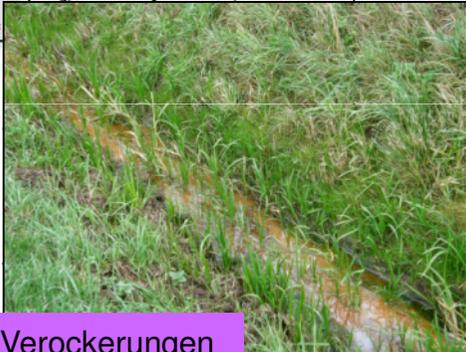
Abschnitte AB39-AB40
1. Hydromorphologische QK+AU
1.1 Morphologie
 GK 4, tlw. GK 3
 gerade, eingetieft, keine Gewässerrandstreifen und Ufervegetation, Grünlandnutzung
1.2 Durchgängigkeit
 keine DGK, BW81 kein Sohlsubstrat
1.3 Wasserhaushalt
 Hydrologische Zustandsklasse 4
2. Sonstiges
 AB39: Verockerungen

Verockerungen

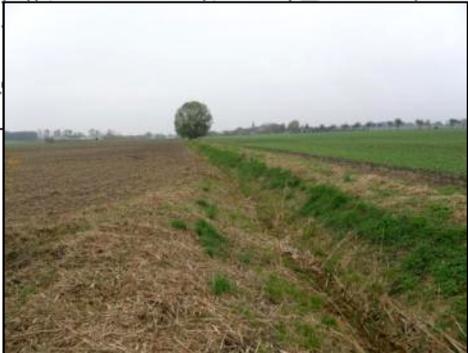
Rohrbecker Graben

Abschnitt AB43
1. Hydromorphologische QK+AU
1.1 Morphologie
 überwiegend GK 4
 gerade, ausgebaut, keine Randstreifen
1.2 Durchgängigkeit
 keine ökologische DGK (kein Sohlsubstrat im BW90)
1.3 Wasserhaushalt
 Hydrologische Zustandsklasse 4
