Gewässerentwicklung Uckerseen Maßnahmenvorschläge

Auftraggeber: Landesamt für Umwelt, Gesundheit und Verbraucherschutz, RS 5

Auftragnehmer: Büro für Ingenieurbiologie, Umweltplanung und Wasserbau
Frank Spundflasch Dr. Nicole Kovalev

Projektgebiet Ucker 1

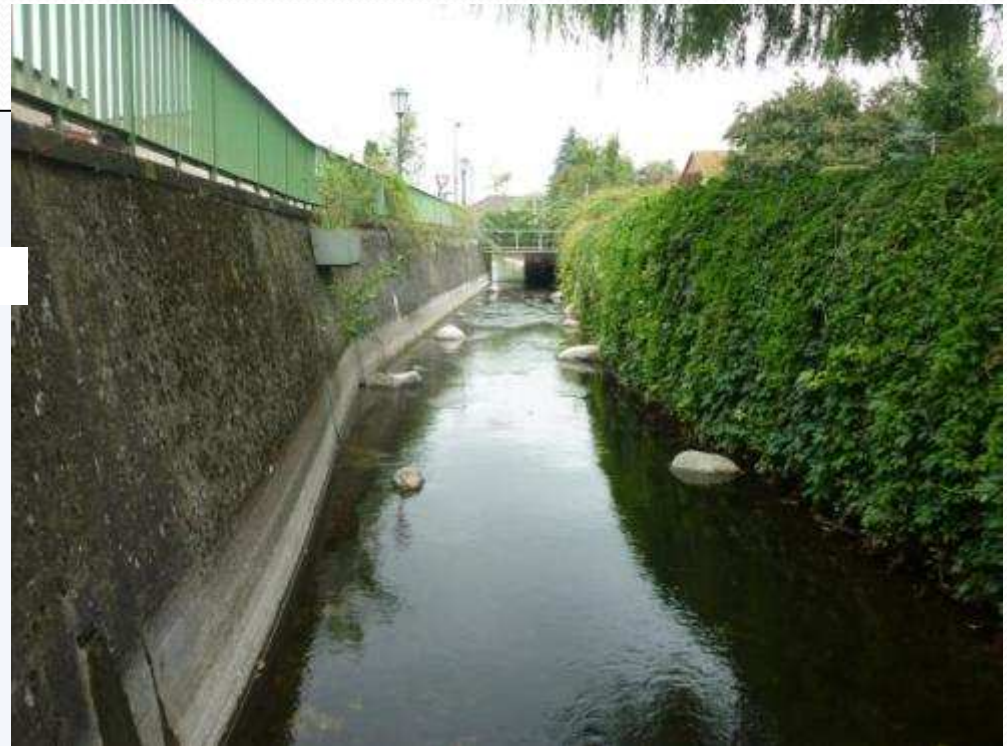
Planungsabschnitt 3: 63+310 bis 63+440

- ▣ - kanalisierter Gewässerlauf
- ▣ - senkrechte Ufermauer oder befestigte Uferböschungen
- ▣ - fehlender Uferrandstreifen

| Maßnahmen | Umsetzungs-priorität |
|---|---|
| Optimierung Durchgängigkeit | !! |

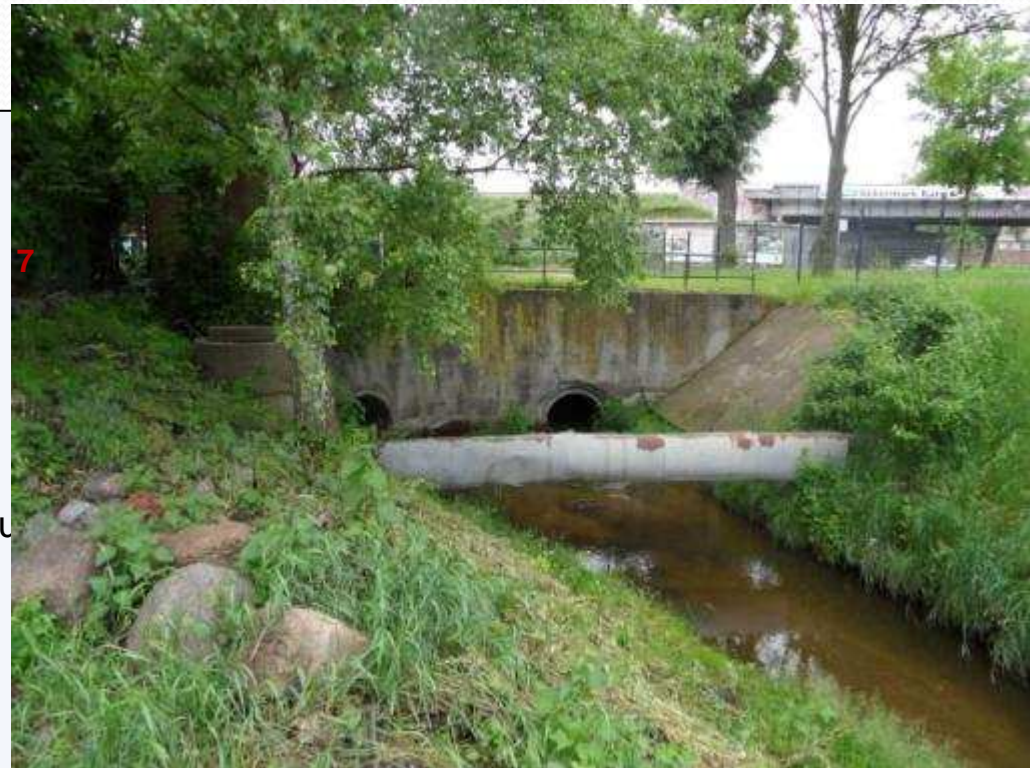
Planungsabschnitt 2: 1+120 bis 1+610

- ▣ - Unterbrechung der Durchgängigkeit durch Verrohrung
- ▣ - fehlende Ufer- und Sohlenstrukturen auf dem Militärgelände

| Maßnahmen | Umsetzungs-priorität |
|---|---|
| Öffnung der Verrohrung | ! |

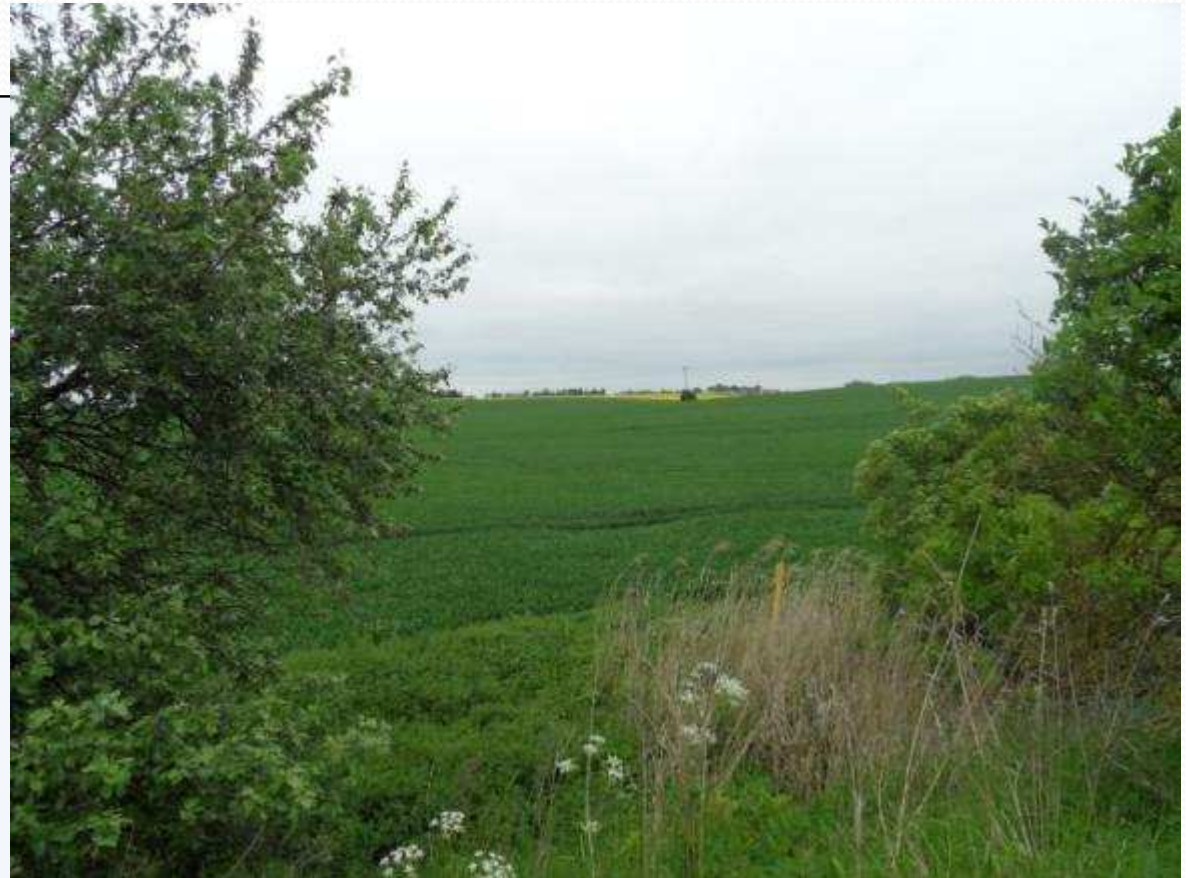
Planungsabschnitt 6: 3+530 bis 4+590

gesamter Abschnitt verrohrt

nicht vorhanden

keine Maßnahmen vorgeschlagen

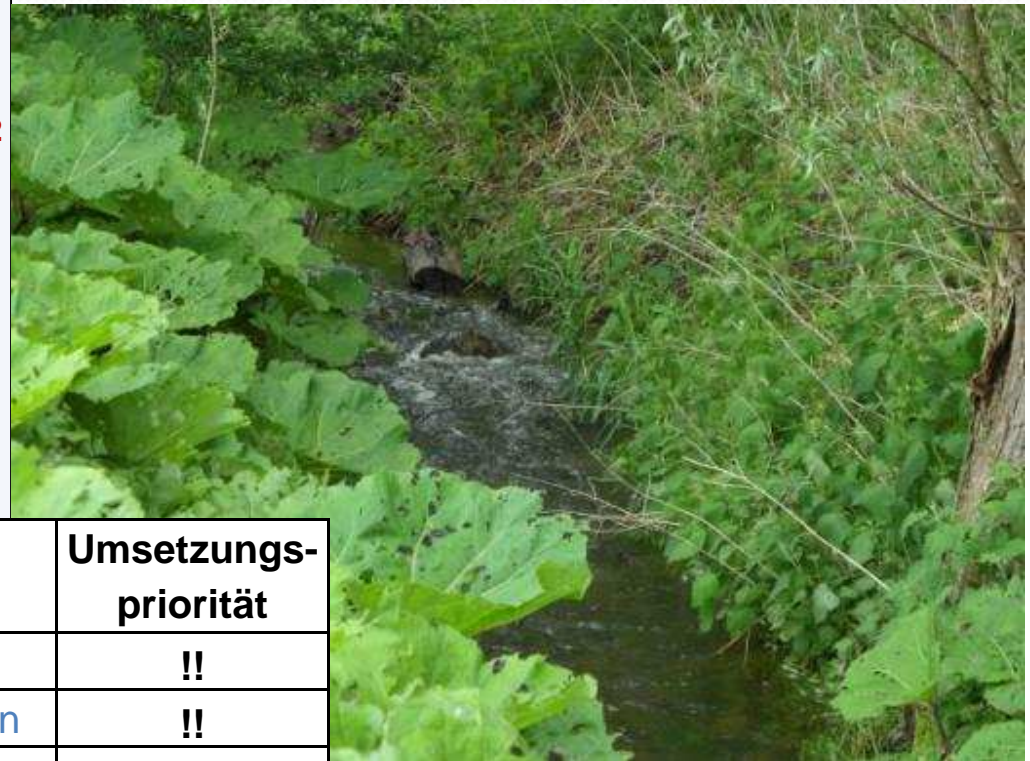
Planungsabschnitt 3: 0+880 bis 2+700

- eingeschränkte Durchgängigkeit an Durchlässen
- lokal Einträge aus Ackerflächen

| Maßnahmen | Umsetzungs-priorität |
|---|---|
| Umbau verrohrter Durchlässe | !! |
| Durchgängigkeit an Stauen herstellen | !! |
| Optimierung Durchgängigkeit | !! |
| Senkung Oberflächeneinträge | !!! |

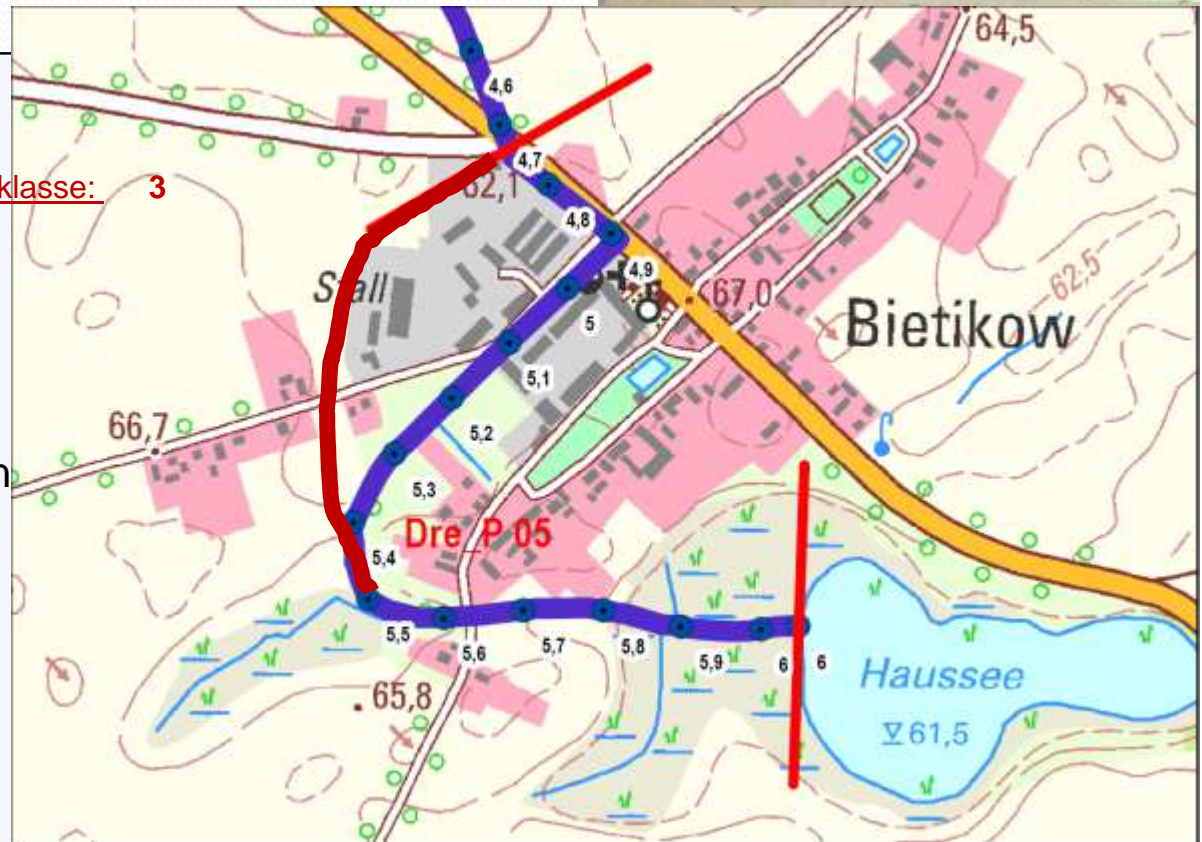
Planungsabschnitt 5: 4+730 bis 6+040

- ▣ - begradigter und tiefer Gewässerlauf
- ▣ - verrohrte Gewässerabschnitte
- ▣ - teilweise ausgeräumte Gewässersohle
- ▣ - Müll im Gewässer
- ▣ - arten- und strukturarme Ufervegetation
- ▣ - nur abschnittsweise Gehölzstrukturen

Optimierung Durchgängigkeit

Senkung Oberflächeneinträge

Gewässerumverlegung in den Ortsrandbereich

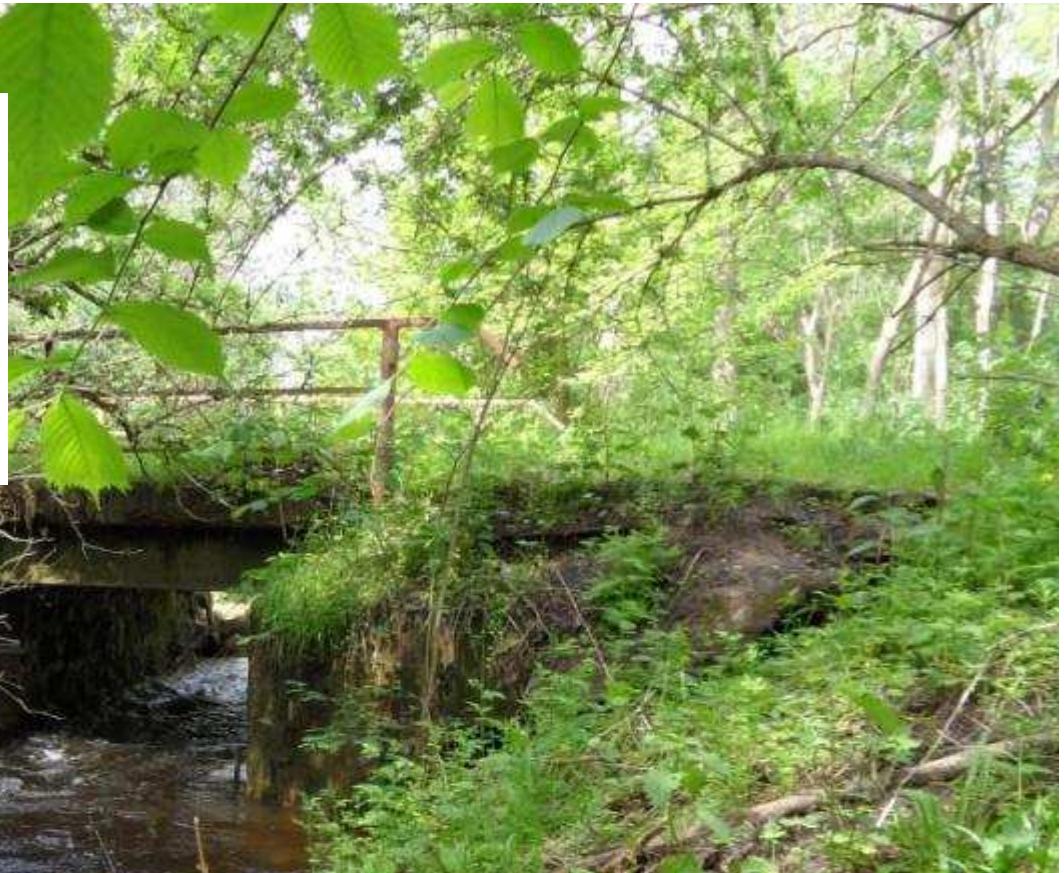
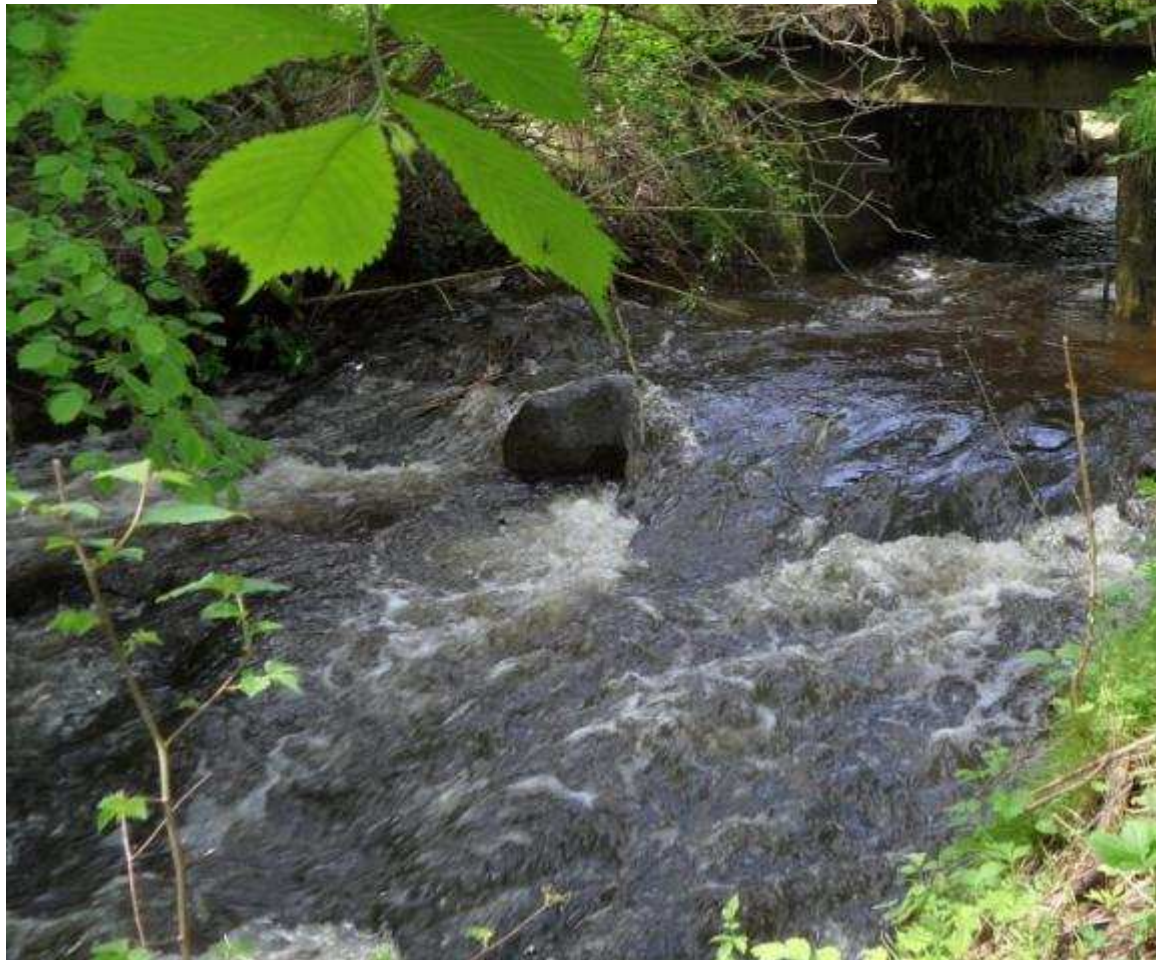
Umbau Fergitzer Mühle

- Durchgängigkeit verbessern
- Laufentwicklung oberhalb möglich
- Sanierung Brückenbauwerk

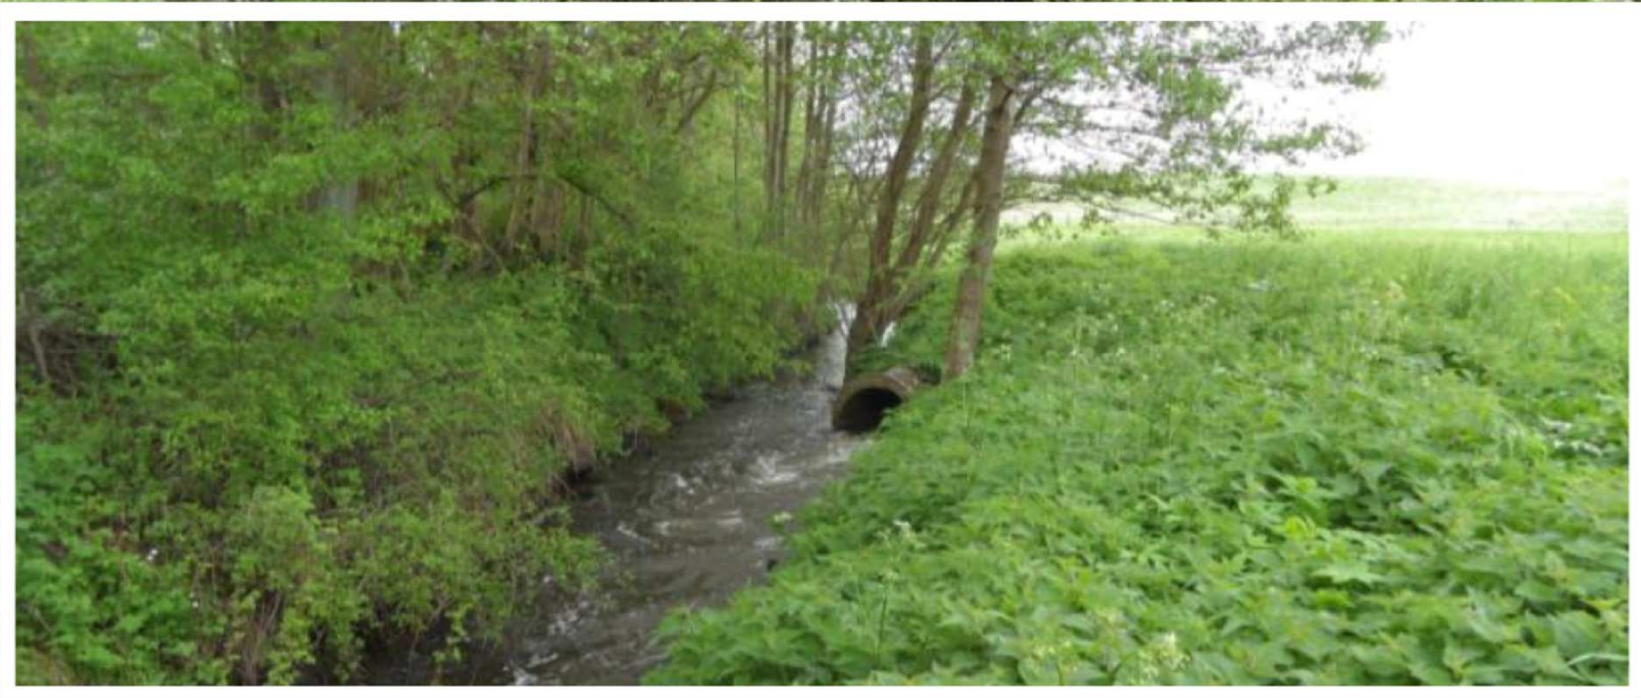
Sanierung Tiefenerosion an der Kläranlage Gerswalde

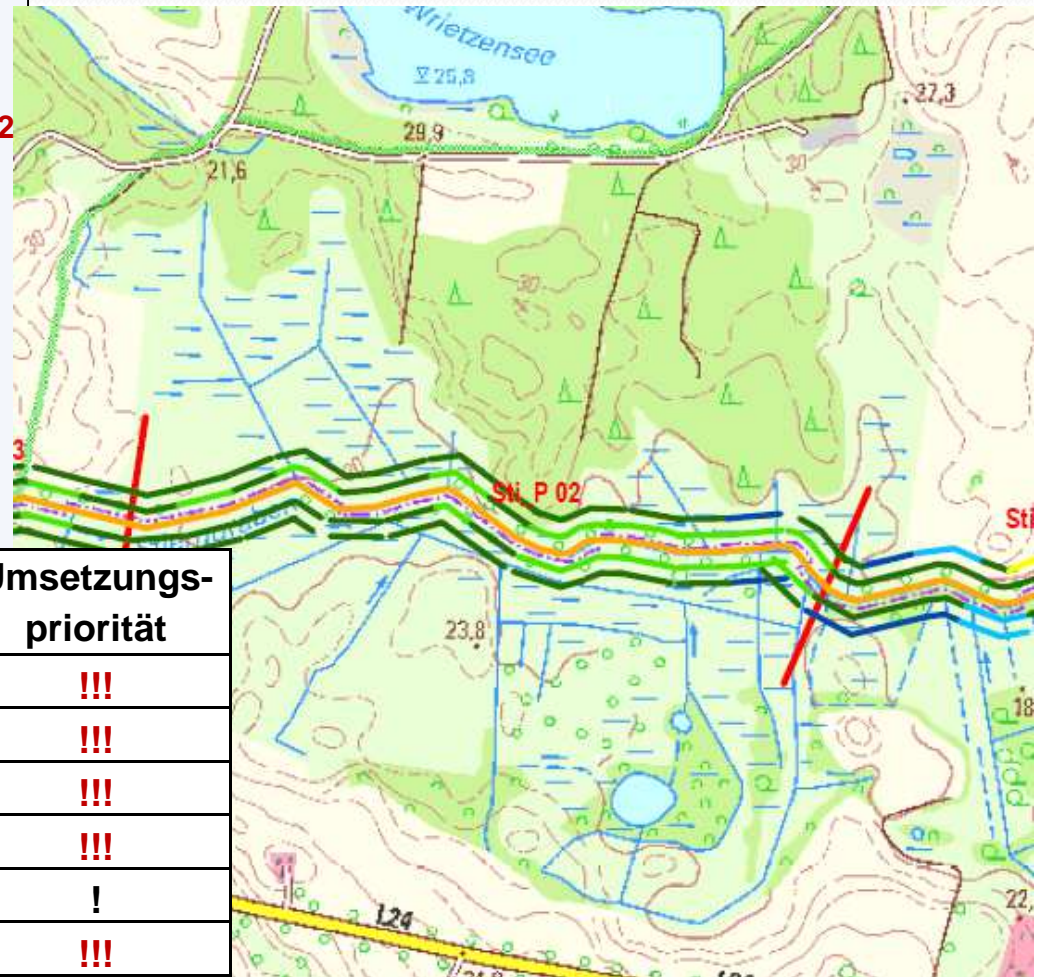
- ▣ - begradigter Verlauf mit mäßig tiefem bis tiefem Trapezprofil
- ▣ - fehlende Sohlen- und Uferstrukturen
- ▣ - äußerst geringer Totholzanteil im Gewässer
- ▣ - fehlende Breiten- und Tiefenvarianz
- ▣ - Moordegradation

| Beschreibung Maßnahmen | Umsetzungs-priorität |
|---|---|
| Strukturanreicherung der Sohle | !!! |

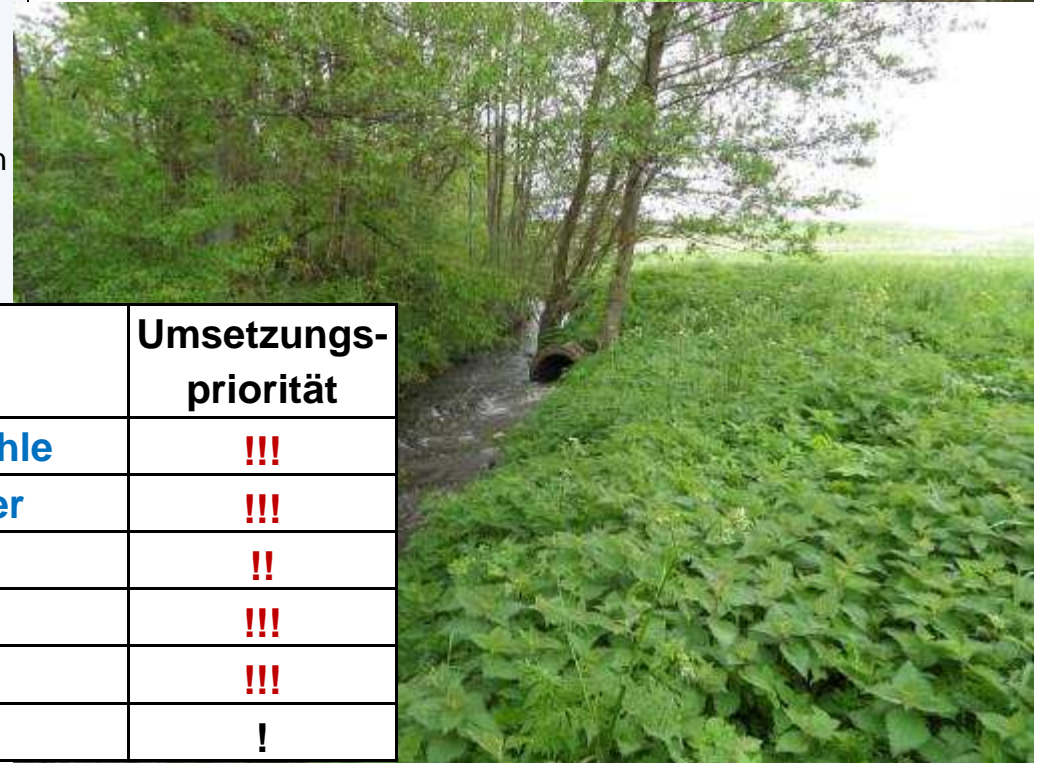
Planungsabschnitt 8 und 9:
6+730 bis 7+250

- ☐ - kurze Gewässerverrohrung
- ☐ - begradigter Gewässerlauf
- ☐ - überwiegend einförmiger Gewässerrandstreifen
- ☐ - einmündende Wiesenentwässerungen
- ☐ - Tiefenerosion im oberen Planungsabschnitt

| Maßnahmen | Umsetzungs- priorität |
|---|---|
| Strukturanreicherung der Sohle | !!! |

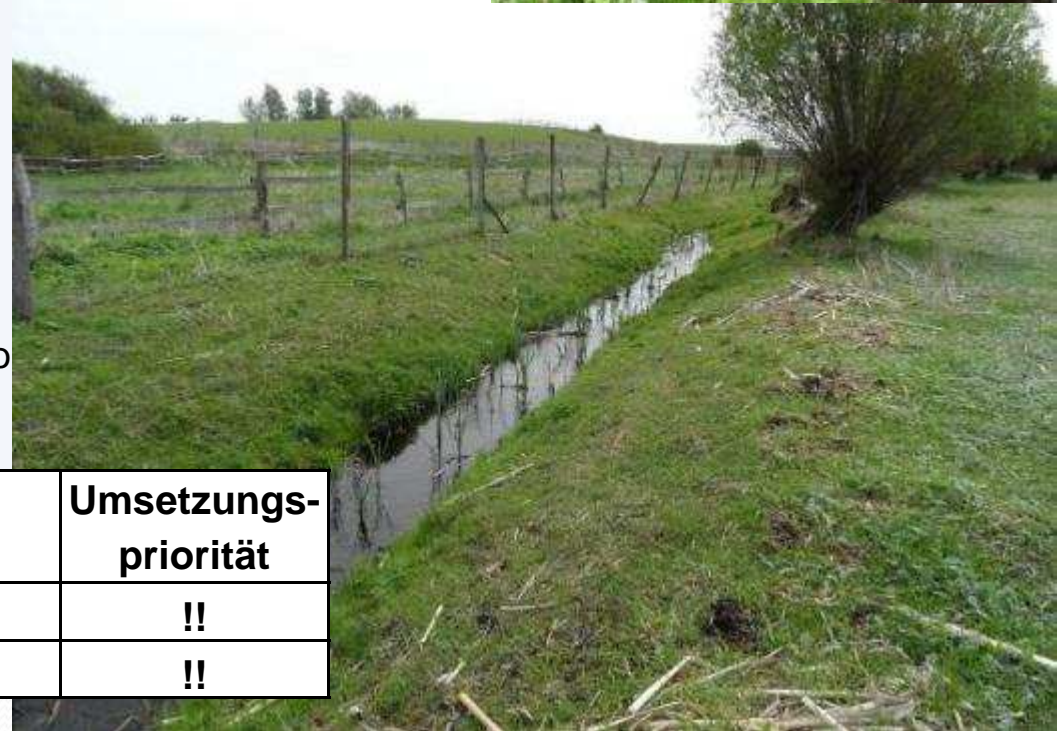
- ▣ - Gewässerlauf zum Teil tief eingeschnitten
- ▣ - eingeschränkte Durchgängigkeit an Durchlässen
- ▣ - wenig strukturierte Gewässersohle
- ▣ - monotone und artenarme Ufervegetation

| Maßnahmen | Umsetzungs-priorität |
|---|---|
| Entwicklung Ufergehölze | !! |

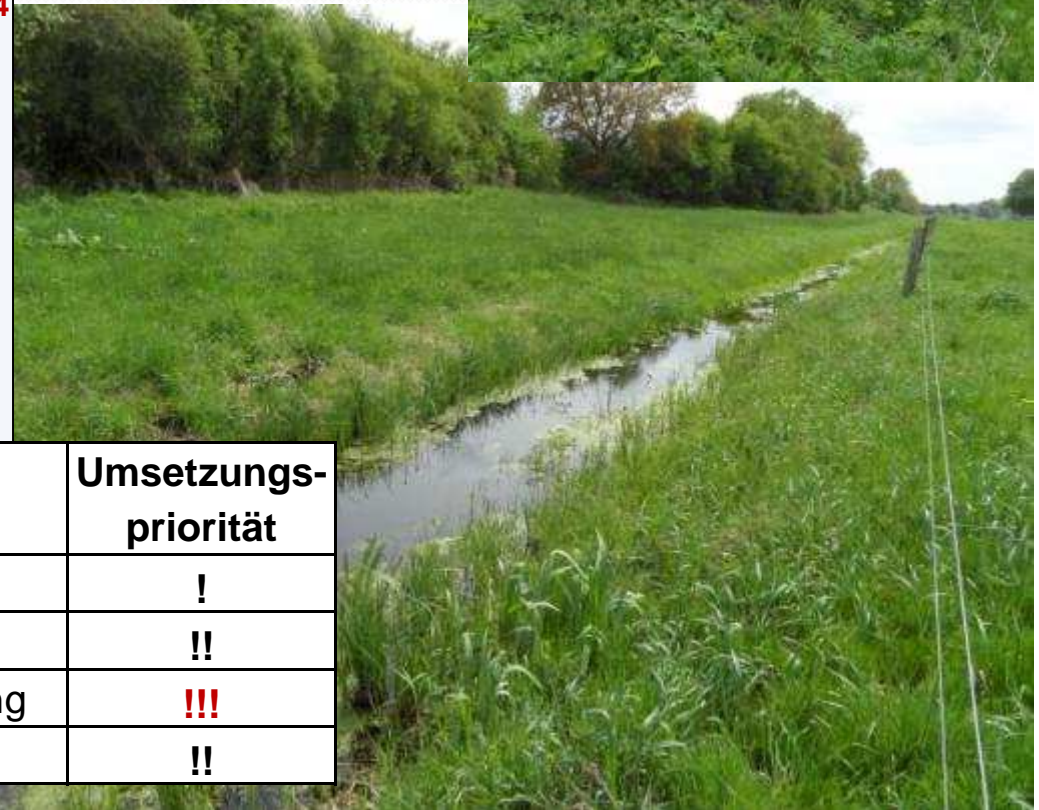
Planungsabschnitt 6: 3+410 bis 5+560

- ▣ - begradigter Gewässerabschnitt
- ▣ - wenig strukturierte Gewässersohle
- ▣ - Röhrichtbewuchs über den gesamten Gewässerquerschnitt
- ▣ - keine Gehölzstrukturen

| Maßnahmen | Umsetzungs- priorität |
|---|---|
| Entwicklung Ufergehölze | ! |

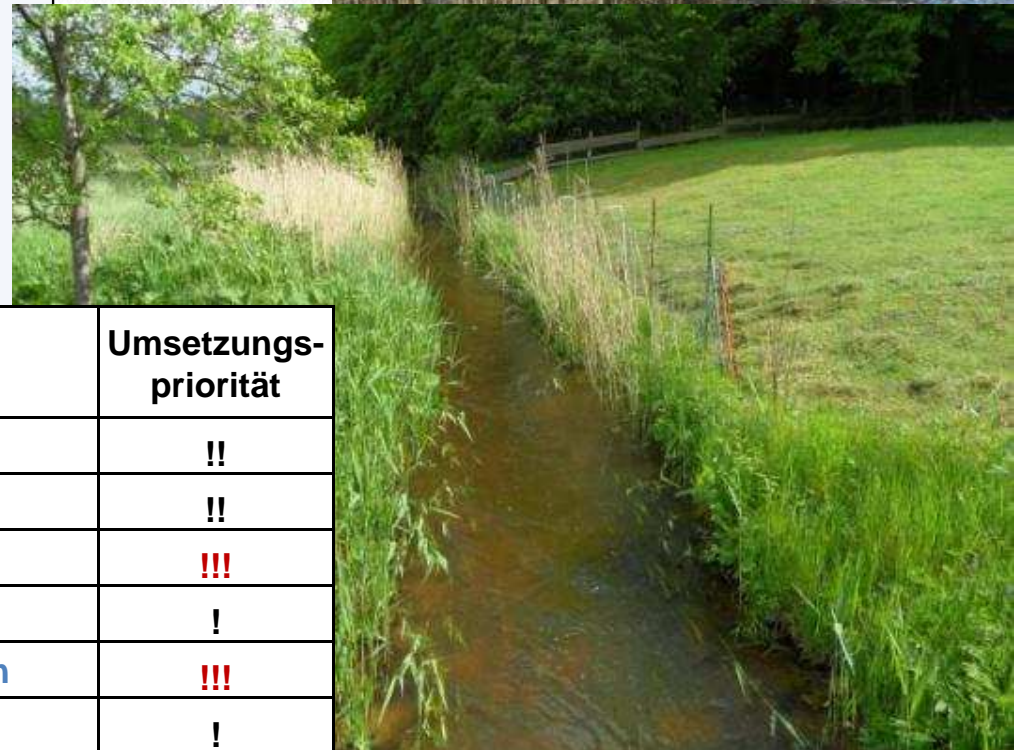
Planungsabschnitt 09: 82+300 bis 82+700

- ▣ - begradigt, ausgebautes Trapezprofil
- ▣ - intensive Gewässerunterhaltung
- ▣ - wenig Sohlenstrukturen
- ▣ - beeinträchtigte Durchgängigkeit durch die Schwelle am Staubauwerk Schifferhof

| Beschreibung Maßnahmen | Umsetzungs-priorität |
|---|---|
| Strukturanreicherung der Sohle | !! |

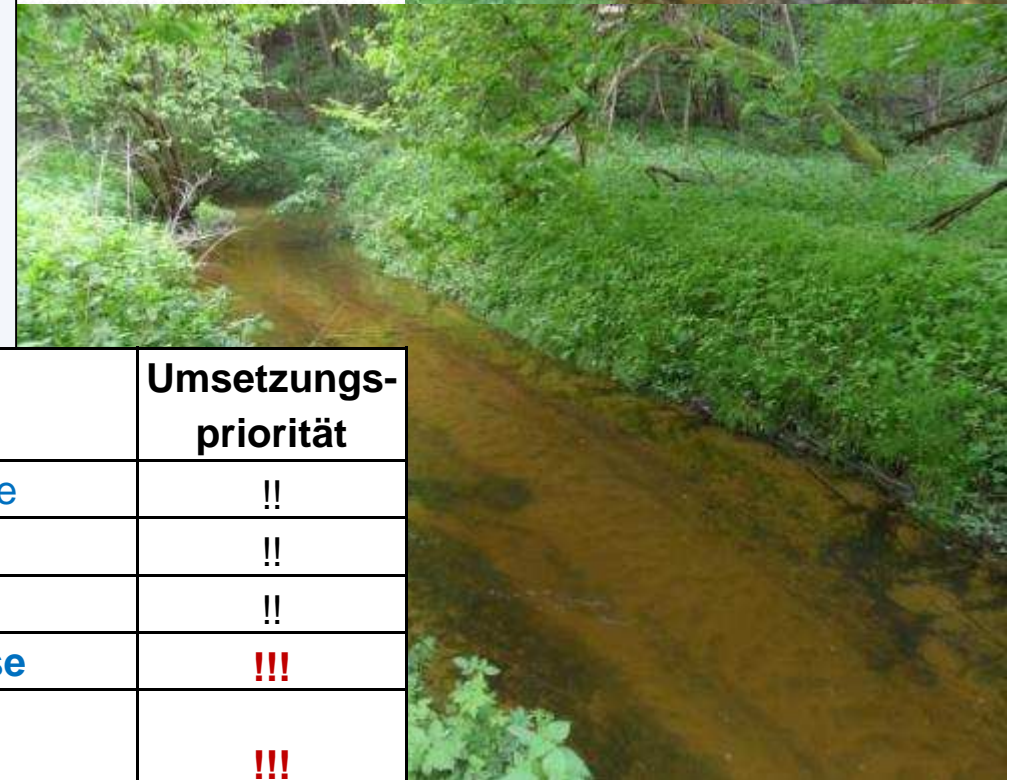
- ▣ - stark eingeschränkte Durchgängigkeit am Durchlass unter der L241, fehlende Otterberme
- ▣ - durch Gewässerunterhaltung reduzierte Sohlen- und Uferstrukturen
- ▣ - ausgebautes Trapezprofil

| Maßnahmen | Umsetzungs- priorität |
|---|---|
| Strukturanreicherung der Sohle | !! |

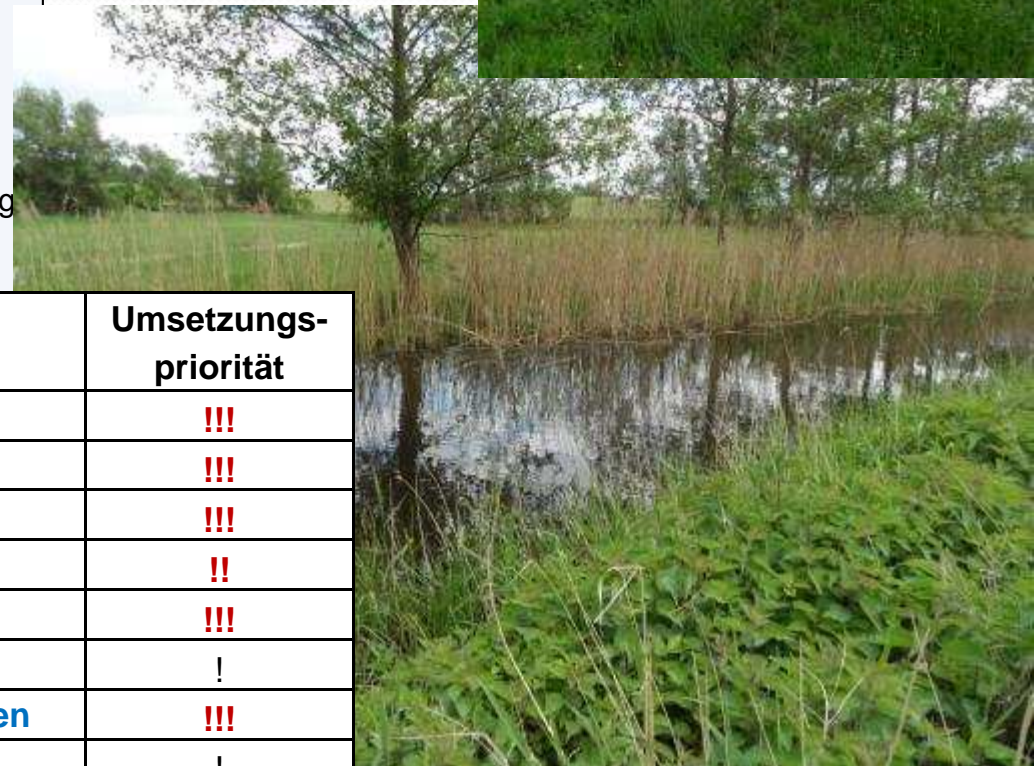
- ☐ - mehrfache Unterbrechung der Durchgängigkeit
- ☐ - begradigtes und trapezförmig ausgebautes Gewässerprofil
- ☐ - teilweise sehr tief eingeschnittenes Profil zur Entwässerung der umliegenden Grünlandniederung
- ☐ - wenig Sohlen- und Uferstrukturen

| Maßnahmen | Umsetzungs-priorität |
|---|---|
| Strukturanreicherung der Sohle | !!! |

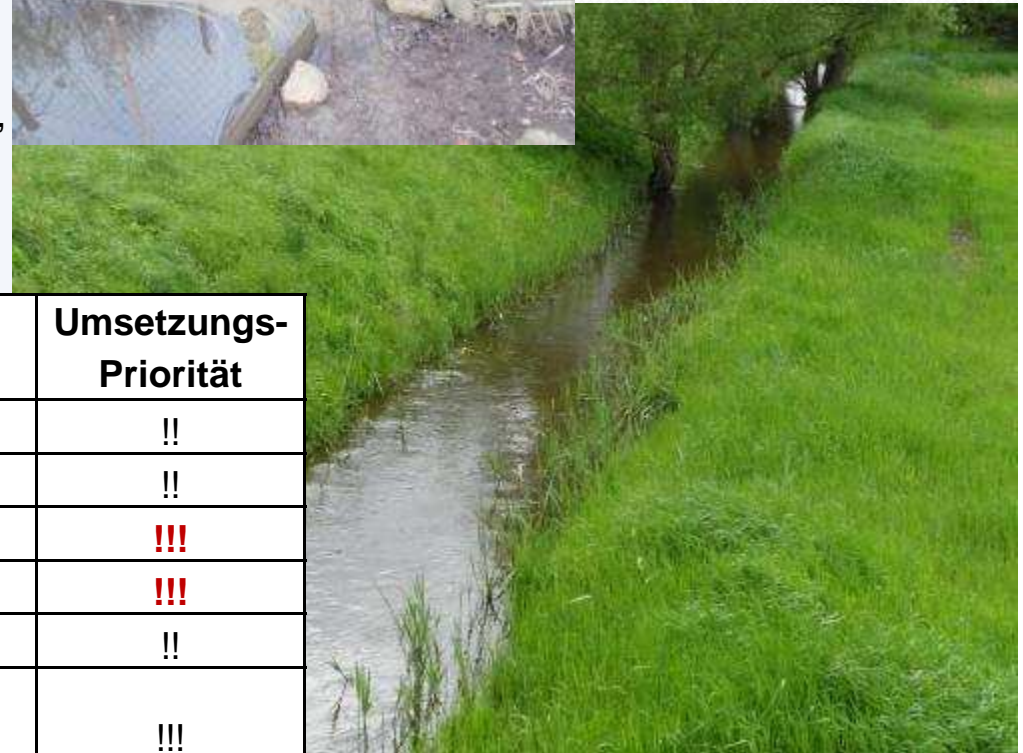
- ▣ - eingeschränkte Durchgängigkeit an Durchlässen
- ▣ - gewässerunverträgliche Nutzungen (Enten, Zäune, Abfälle)
- ▣ - teilweise geringe Sohlen- und Uferstrukturen

| Beschreibung Maßnahmen | Umsetzungs-Priorität |
|--|---|
| Strukturanreicherung der Sohle | !! |

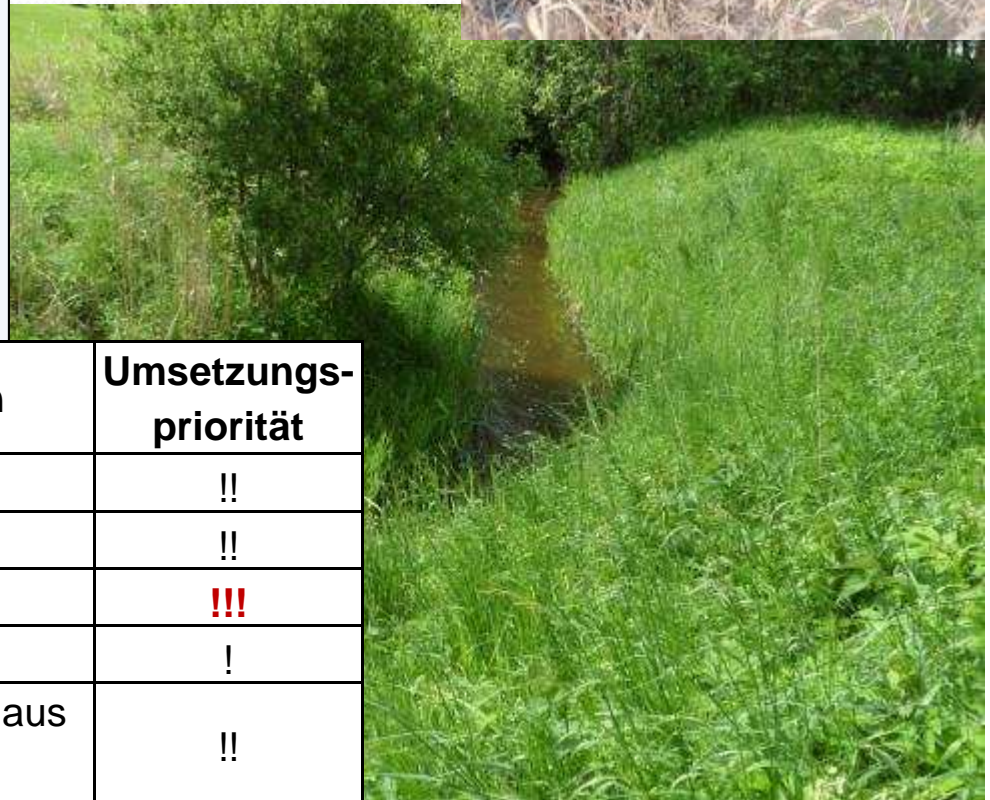
Planungsabschnitt 14: 86+180 bis 86+600

- ▣ - leicht eingeschränkte Durchgängigkeit an Sohlenrampe
- ▣ - stark nährstoffbelastete Zuflüsse aus Höhe Groß Fredenwalde
- ▣ - teilw. stark eingetieftes Profil

| Beschreibung Maßnahmen | Umsetzungs-priorität |
|---|---|
| Strukturanreicherung der Sohle | !! |

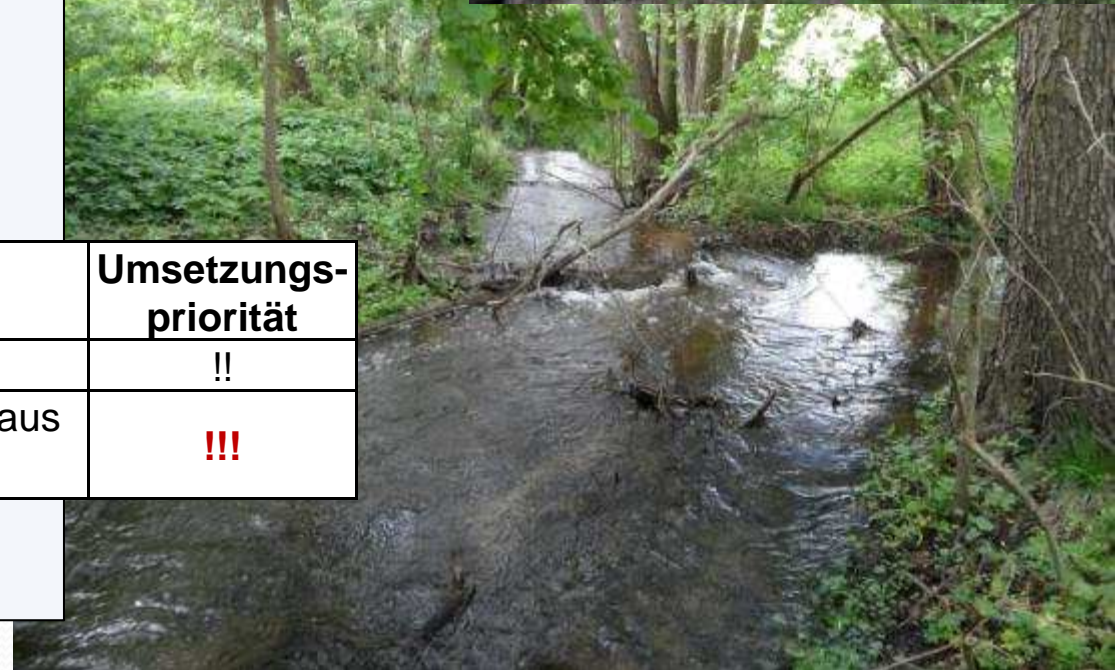
- ▣ - unterbrochene Durchgängigkeit an der Hessenhagener Mühle
- ▣ - teilweise lückiger Randstreifen

| Maßnahmen | Umsetzungs-priorität |
|---|---|
| Gewässerrandstreifen ergänzen | !! |

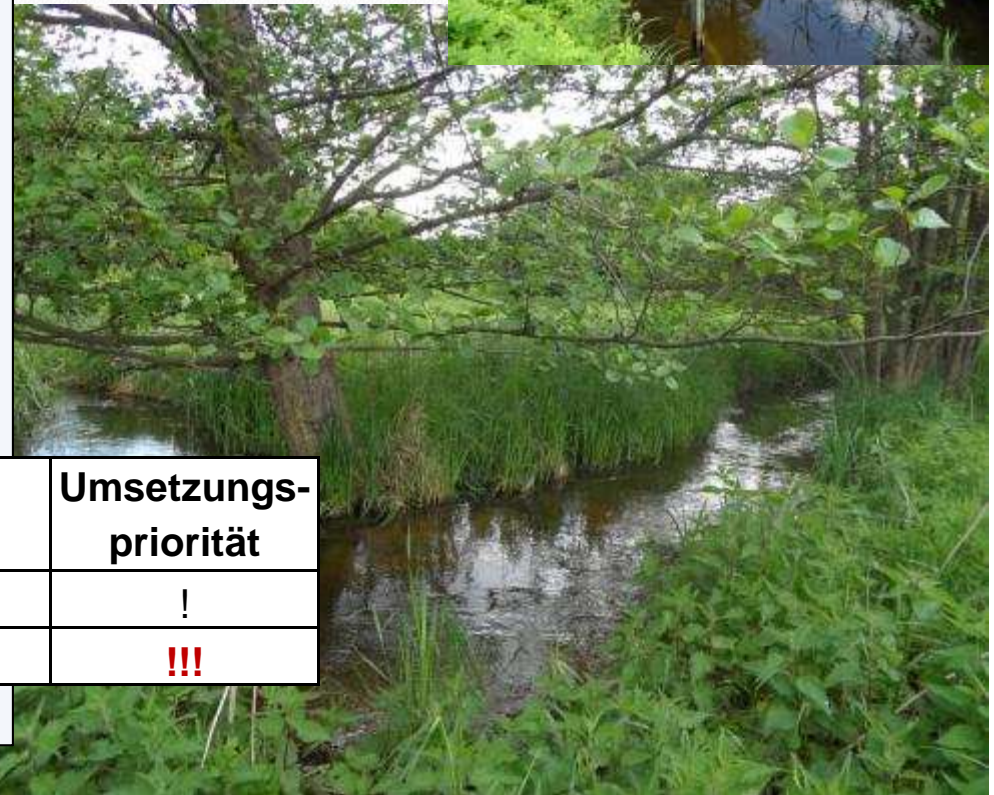
- ▣ - unterbrochene Durchgängigkeit am Stau Behrendsee
- ▣ - begradigter Gewässerabschnitt unterhalb der Stauanlage

| Maßnahmen | Umsetzungs- priorität |
|---|---|
| Optimierung Durchgängigkeit | ! |

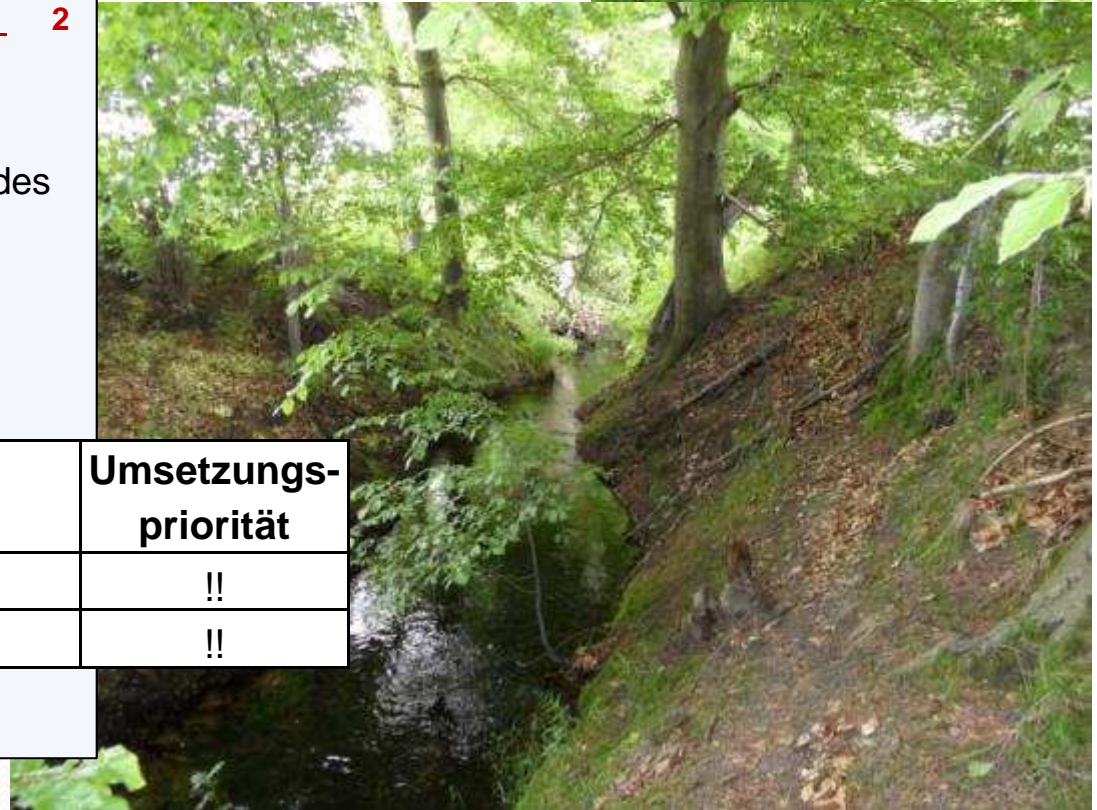
- ▣ - Entwässerung eines Erlenbruch-waldes

| Beschreibung Maßnahmen | Umsetzungs-priorität |
|---|---|
| Sohlanhebung | !! |

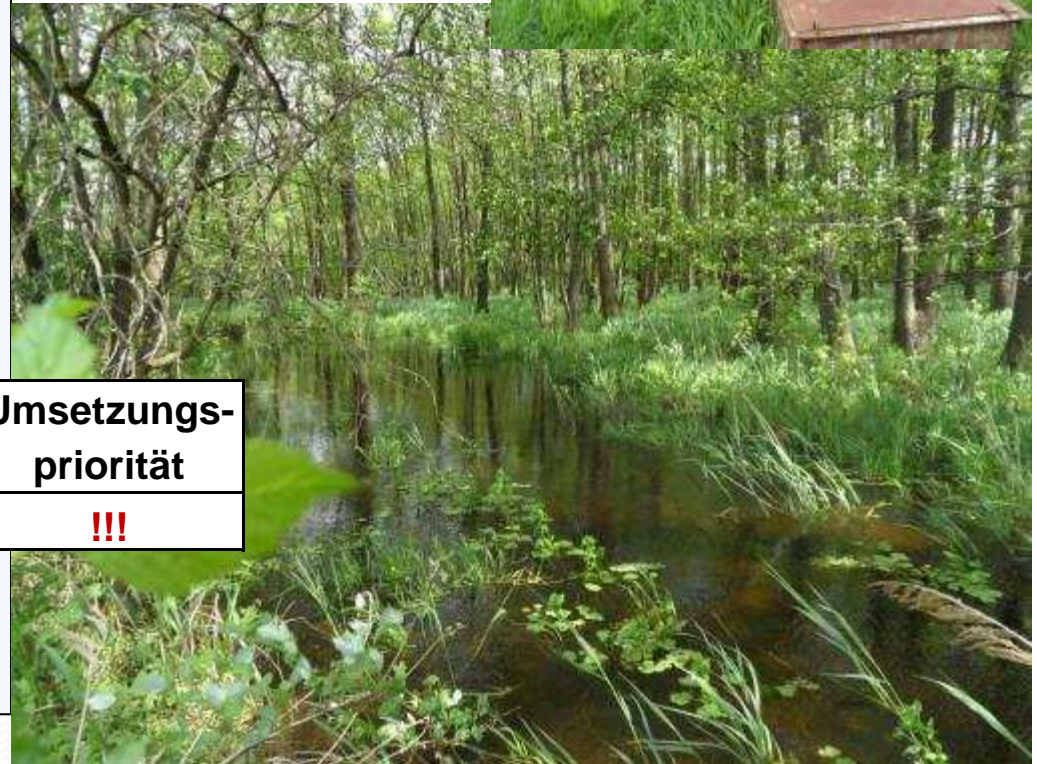
- ▣ - fehlende Durchgängigkeit an der Stauanlage
- ▣ - begradigter Gewässerverlauf

| Maßnahmen | Umsetzungs- priorität |
|---|---|
| Stau in feste Schwelle umbauen | !!! |
