Erarbeitung eines Gewässerentwicklungskonzeptes (GEK) für das Teileinzugsgebiet Greifenhainer Fließ

2. Beratung der Projektarbeitsgruppe am 21.06.2011
im Bürgerhaus Pritzen

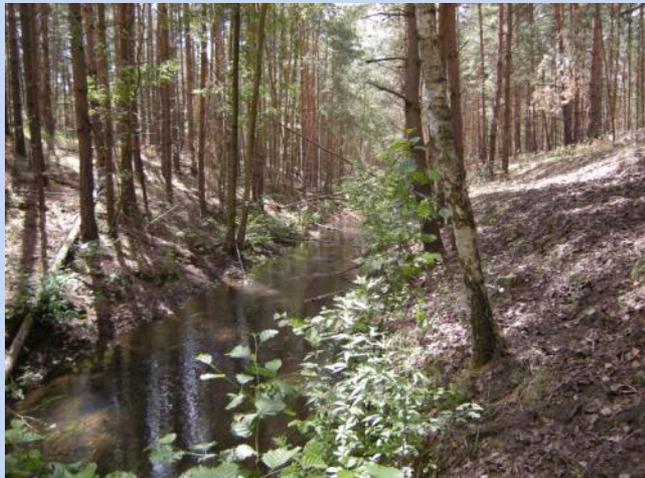
Neues Buchholzer Fließ, künstlicher
Gewässerabschnitt

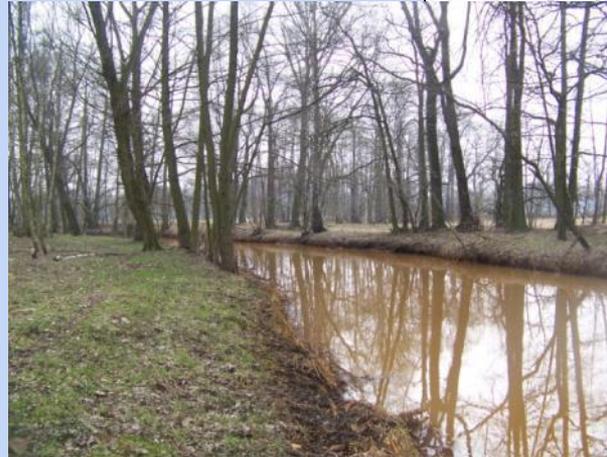
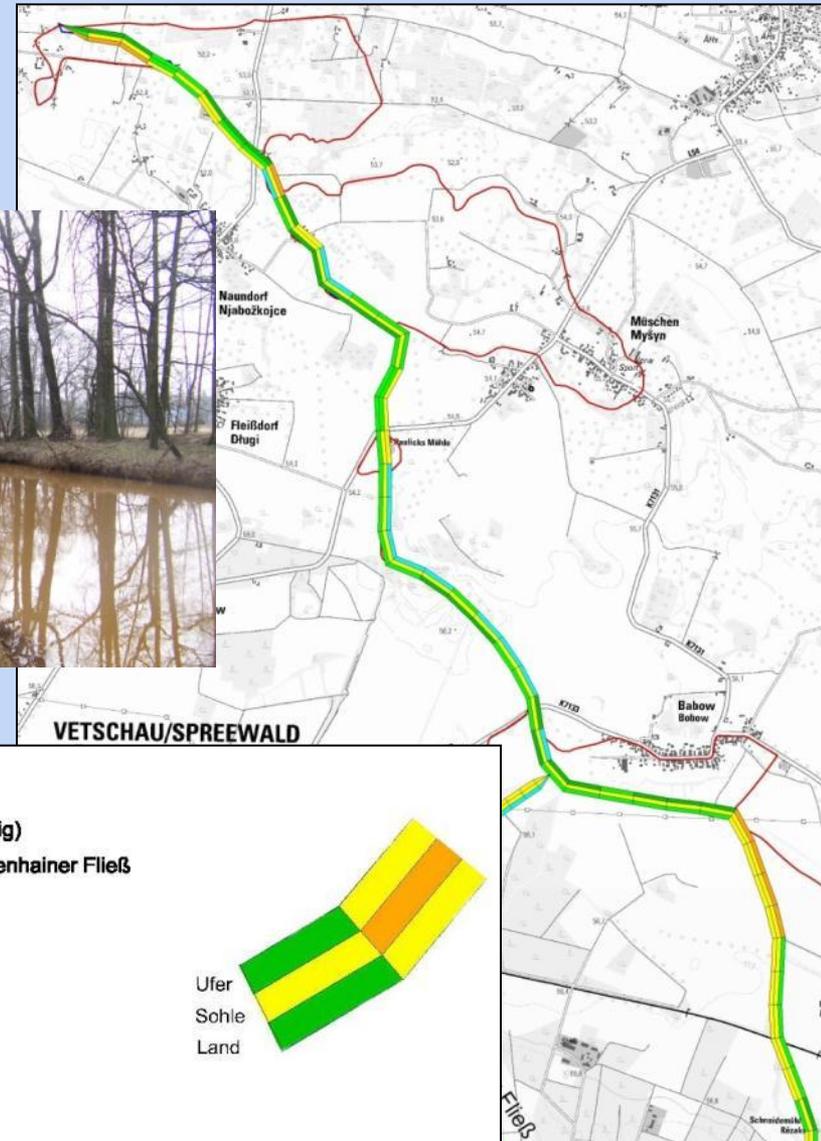
Greifenhainer Fließ /1

- Trapezprofil,
verfallendes Regelprofil,
flach bis mäßig tief
- geradliniger bis
gestreckter Verlauf,
im Unterlauf teilweise
geschwungen
- Uferstruktur: überwiegend
Gehölzgalerie, teilweise
Wiese, Einzelgehölze,
standorttypischer Wald
- Umfeld: überwiegend
Grünland, Acker
- Starke Eisenverockerung

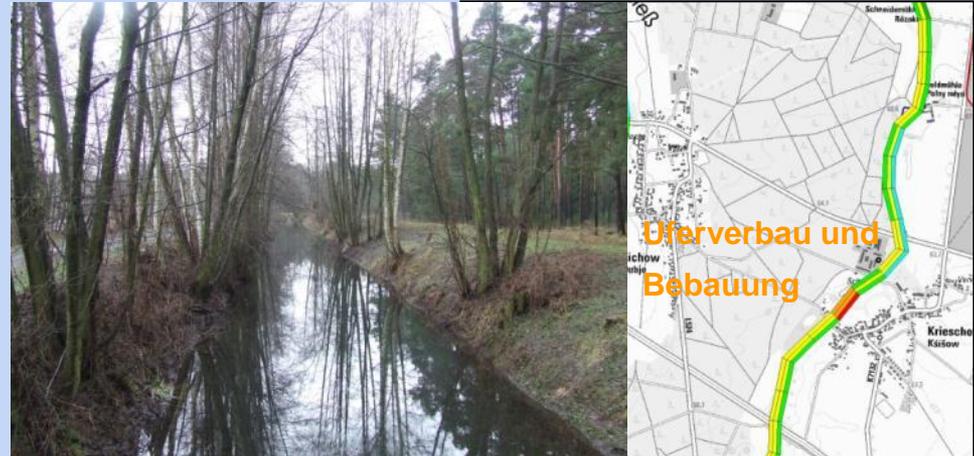
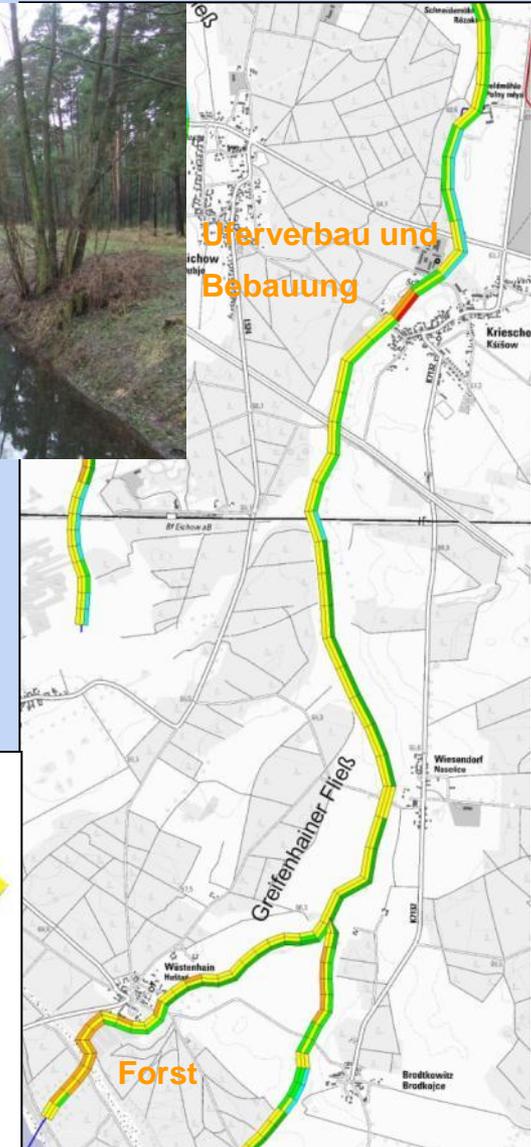
Greifenhainer Fließ /2

- Trapezprofil, mäßig tief bis sehr tief
- hauptsächlich geradliniger Verlauf
- Uferstruktur: hauptsächlich Einzelgehölze und Gehölzgalerie
- Umfeld: hauptsächlich Grünland, teilweise Wald, Forst, Acker
- Eisenverockerung

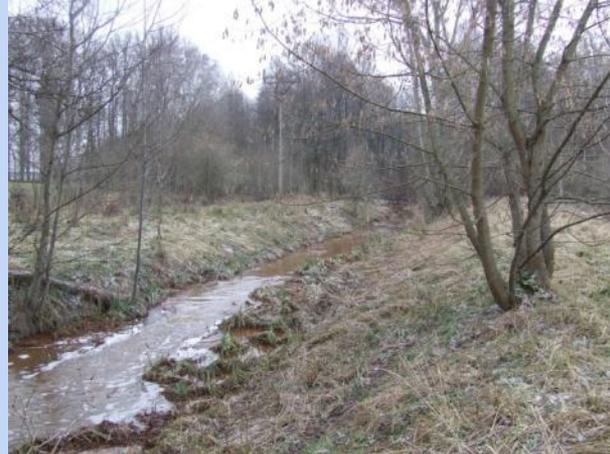
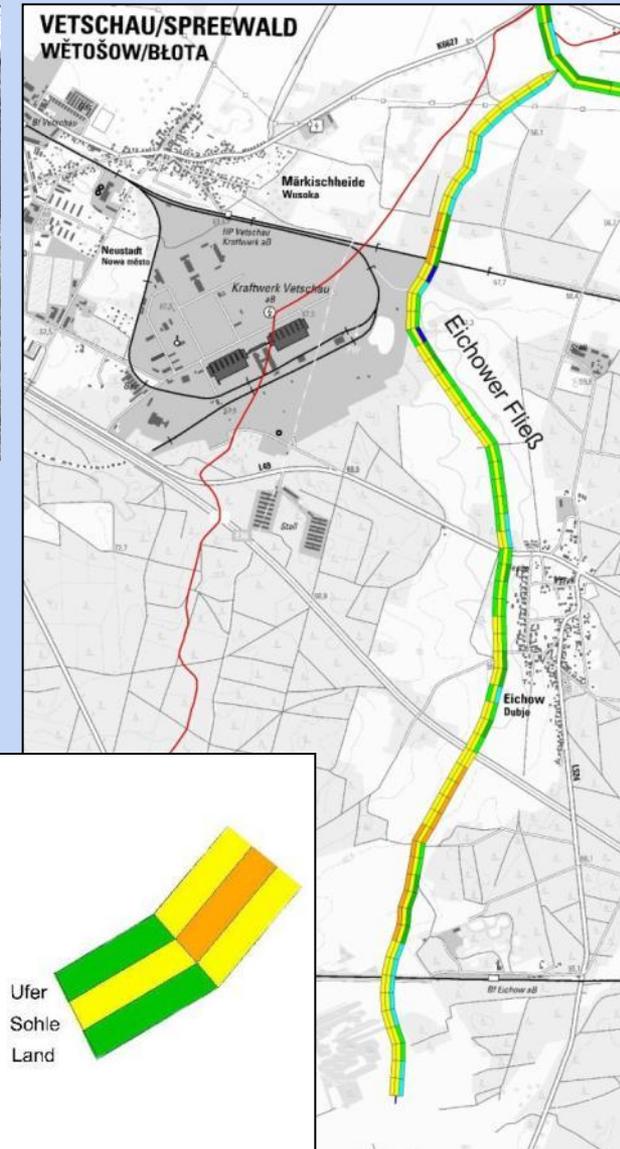
Eichower Fließ

- Trapezprofil
- geradliniger Verlauf
- Uferstruktur: Wiese, Einzelgehölze, Gehölzgalerie
- Starke Eisenverockerung

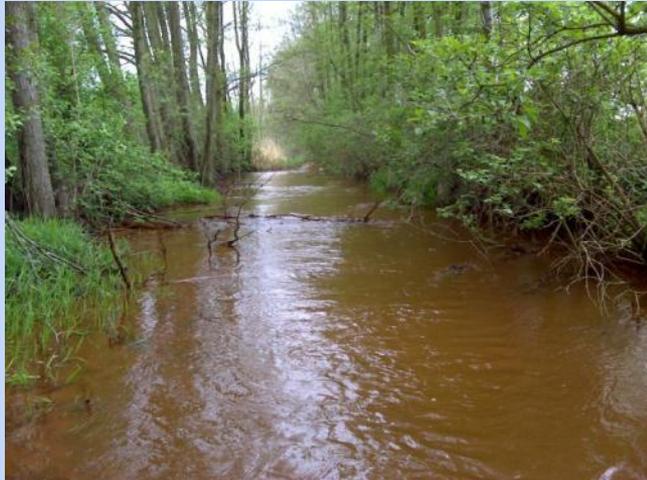
Messstelle 2 (Wiesendorf)

- Schwach saure pH-Werte (6,0-6,5) (diffuse Einträge – Unterschiede Strommitte und Uferbereich bei pH und Leitfähigkeit), mächtige rotbraune Eisenablagerungen
- Kaum Makrophyten (Beschattung) – entspricht Gewässertyp: n.b.
- Diatomeen: 2 (gut)
- Makrozoobenthos (verödet, geringe Artenzahl) (Saprobie 2, Degradation 4, Säureindex 0/14 Pkt.=Versauerung): => 4 (unbefriedigend)
- Fische (verödet, nur 3 Gründlinge): 5
- Bewertung ökologische Zustandsklasse 5 (schlecht)
- Hauptursachen: Starke Verschlammung und Verockerung, Säurebelastung

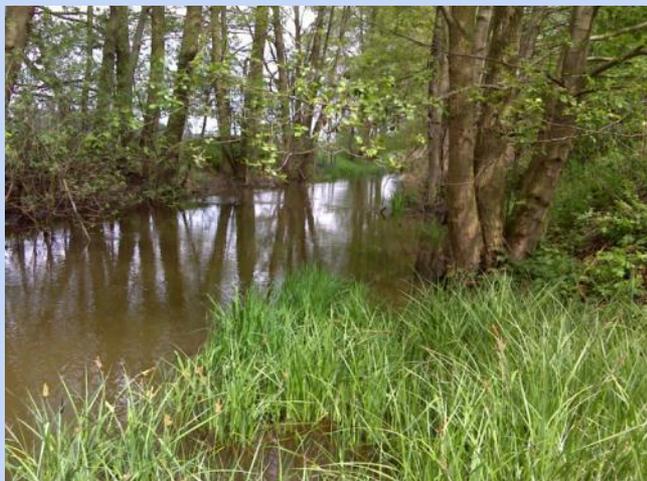
Messstelle 1 (Wüstenhain)

- Neutrale pH-Werte, geringe organische Belastung, leichte Eisenablagerungen
- Kaum Makrophyten (Beschattung) – entspricht Gewässertyp: n.b.
- Diatomeen: 3 (mäßig)
- Makrozoobenthos (Saprobie 2, Degradation 4, Säureindex 4/14 Pkt.=Versauerung):
=> 4 (unbefriedigend)
- Fische durch Seeausfluss geprägt – entspricht nicht dem Gewässertyp: 4
(unbefriedigend)
- Bewertung des ökologische Zustandsklasse 4 (unbefriedigend)
- Hauptursachen: Einfluss Seeauslauf und Infiltration von saurem Grundwasser

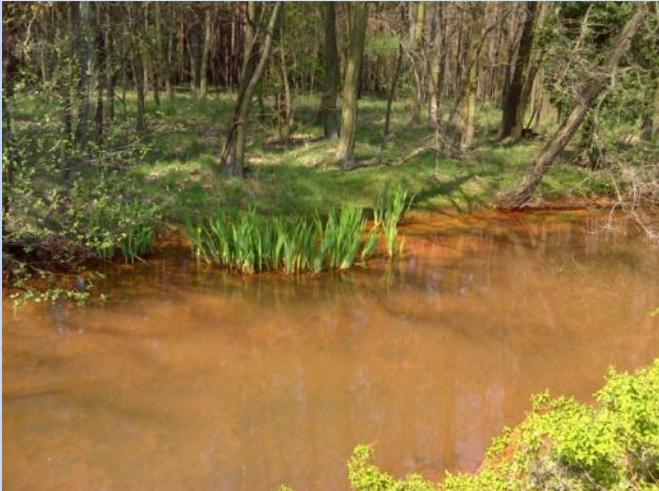
Messstelle 4 (Krieschow)

- saure pH-Werte (4,4-5,7) (Zufluss Laasower Fließ (pH <3), mächtige rotbraune Eisenablagerungen)
- Makrophyten (dicht bei lückigem Gehölzsaum, geringe Nährstoffbelastung): 1 (sehr gut)
- Diatomeen (artenarm, aber sensible Arten für geringe Trophie): 1 (sehr gut)
- Makrozoobenthos (verödet, geringe Artenzahl) (Saprobie 2, Degradation 5, Säureindex 0/14 Pkt.=Versauerung): => 5 (schlecht)
- Keine Fische: 5 (schlecht)
- Bewertung ökologische Zustandsklasse 5 (schlecht)
- Hauptursachen: Starke Verschlammung und Verockerung, Säurebelastung
- Extreme Auswirkung auf wasserlebende Tiere, nicht auf Makrophyten, Diatomeen

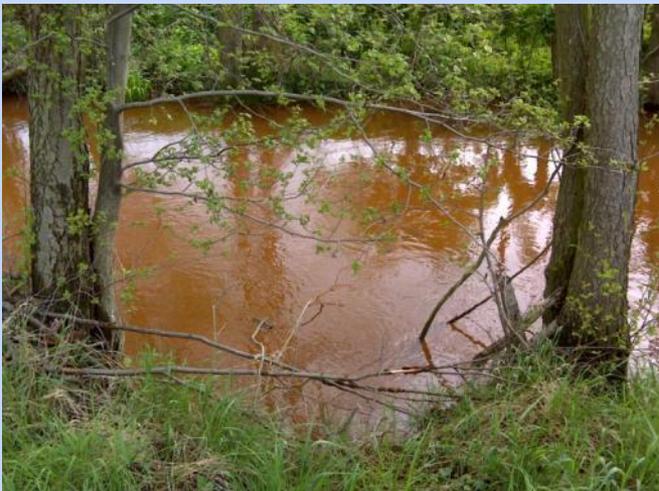
Messstelle 3 (unterhalb Wiesendorf)

- saure pH-Werte (5,8-6,5), mächtige rotbraune Eisenablagerungen, hoher Totholzanteil
- Kaum Makrophyten (Beschattung) – entspricht Gewässertyp: n.b.
- Diatomeen: 2
- Makrozoobenthos (verödet, geringe Artenzahl) (Saprobie 3, Degradation 5, Säureindex 0/14 Pkt.=Versauerung): => 5 (schlecht)
- Keine Fische: 5 (schlecht)
- Bewertung ökologische Zustandsklasse 5 (schlecht)
- Hauptursachen: Starke Verschlammung und Verockerung, Säurebelastung

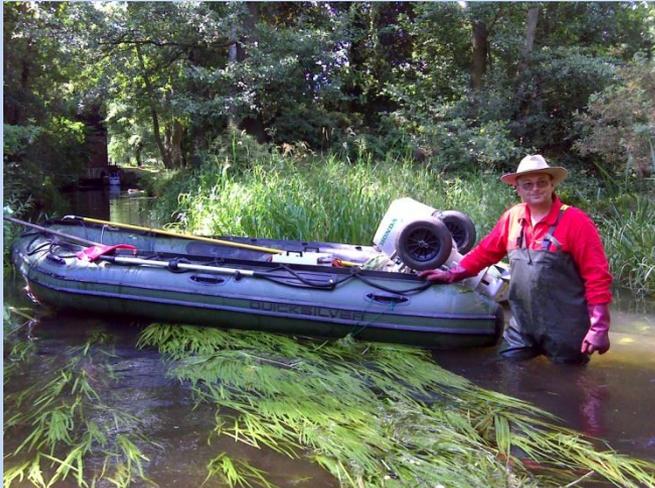
Messstelle 6 (unterhalb Paulicks Mühle)

- Kaum noch Einfluss niedriger pH-Werte und hoher Eisengehalte erkennbar
 - Makrophyten (dicht bei lückigem Gehölzsaum, geringe Nährstoffbelastung): 1 (sehr gut)
 - Diatomeen: 2 (gut)
 - Makrozoobenthos (Saprobie 2, Degradation 2, Säureindex 8/14 Pkt.=Versauerung nicht mehr relevant): => 2 (gut)
 - Fische (fehlende Leitarten): 4 (unbefriedigend)
 - Bewertung ökologische Zustandsklasse 3 (mäßig)
 - Hauptursachen: Verödung nicht mehr relevant, strukturelle Defizite bzw. fehlende Durchgängigkeit verursachen Defizit bei Fischen
- => Kurz- bis mittelfristige Chance für einen guten ökologischen Zustand gegeben!
=> Verschlechterungsverbot nach WRRL beachten!

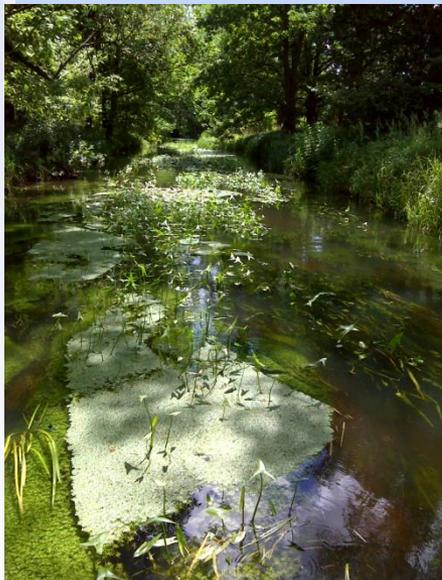
Messstelle 5 (Babow)

- neutrale pH-Werte (7,1-7,2; Einmündung neutraler Priorgraben + Eichower Fließ)
- Makrophyten (dicht bei lückigem Gehölzsaum, geringe Nährstoffbelastung): 1 (sehr gut)
- Diatomeen: 2 (gut)
- Makrozoobenthos (Saprobie 2, Degradation 4, Säureindex 7/14 Pkt.=mäßige Versauerung): => 4 (schlecht)
- Fische (verödet, wenige Arten): 5 (schlecht)
- Bewertung ökologische Zustandsklasse 4 (unbefriedigend)
- Hauptursachen: Starke Verschlammung, Belastung aus Eichower Fließ (Eisen- und Sulfateintrag), zeitweiser Transport von Eisenschlamm

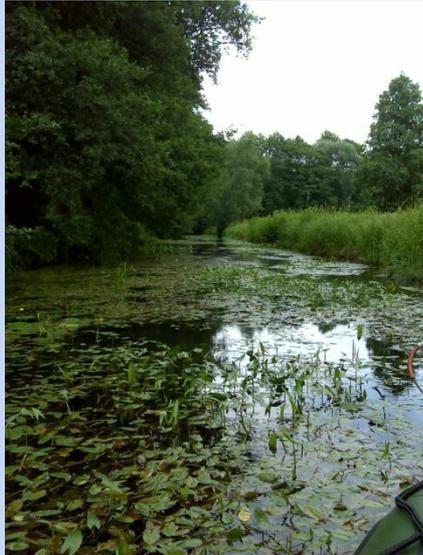
Messstelle 8 (Mündung)

- Gewässer breiter mit mäßigem bis starkem Rückstau (Mündungswehr)
 - Makrophyten (dicht, hohe Artenvielfalt): 1 (sehr gut)
 - Diatomeen: 2 (gut)
 - Makrozoobenthos (Saprobie 2, Degradation 4, Säureindex 8/14 Pkt.=Versauerung nicht mehr relevant): => 4 (unbefriedigend)
 - artenreiche Muschelvorkommen im Unterlauf
 - Fische (fehlende Leitarten): 5 (schlecht)
 - Bewertung ökologische Zustandsklasse 4 (unbefriedigend)
 - Hauptursachen: Verödung nicht mehr relevant, niedrige Fließgeschwindigkeit im Rückstau, eingeschränkte Durchgängigkeit
- => Beseitigung der Hauptursache (Rückstau) im Mündungsbereich problematisch

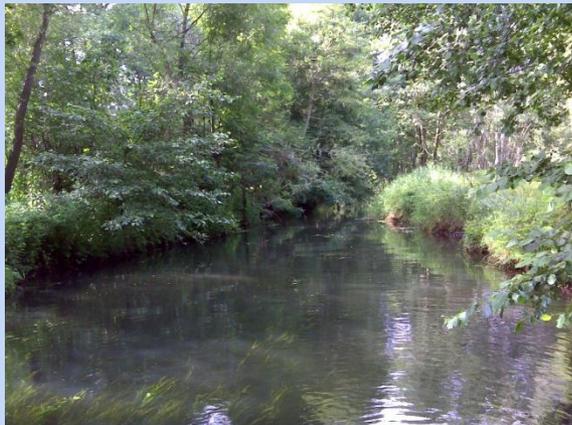
Messstelle 7 (Naundorf)

- neutrale pH-Werte, Wasser klar
 - Makrophyten (beschatteter Abschnitt): 2 (gut)
 - Diatomeen: 1 (sehr gut)
 - Makrozoobenthos (Saprobie 2, Degradation 4, Säureindex 9/14 Pkt.=Versauerung nicht mehr relevant): => 4 (unbefriedigend)
 - Fische (fehlende Leitarten): 3 (mäßig)
 - Bewertung ökologische Zustandsklasse 3 (mäßig)
 - Hauptursachen: Verödung nicht mehr relevant, strukturelle Defizite, Verschlammung, niedrige Fließgeschwindigkeit, fehlende Durchgängigkeit verursachen Defizite bei Makrozoobenthos und Fischen
- => Kurz- bis mittelfristige Chance für einen guten ökologischen Zustand gegeben!
=> Verschlechterungsverbot nach WRRL beachten!
