Ergebnisse des Gewässerentwicklungskonzeptes
für Brandenburg

1. Beteiligungswerkstatt 08.11.2011

Maßnahmen - warum? Ergebnisse GEK Erpe

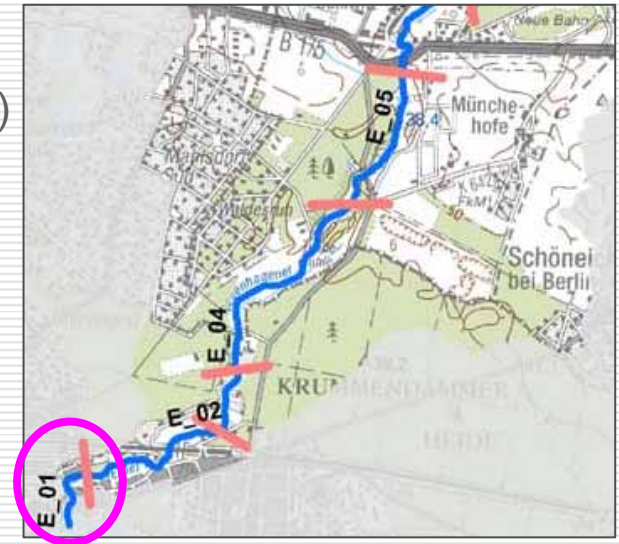
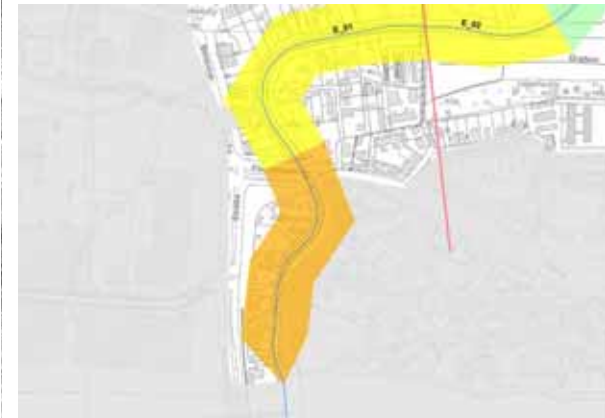
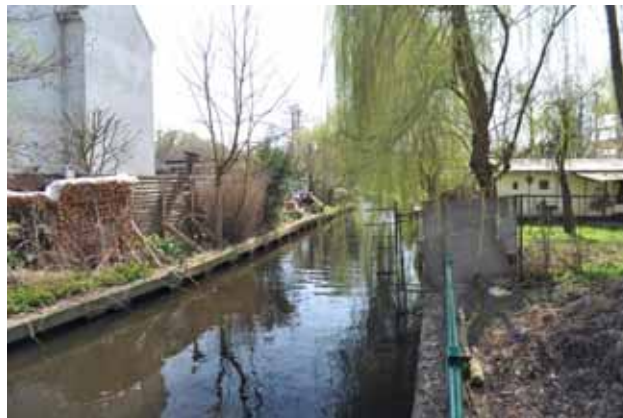
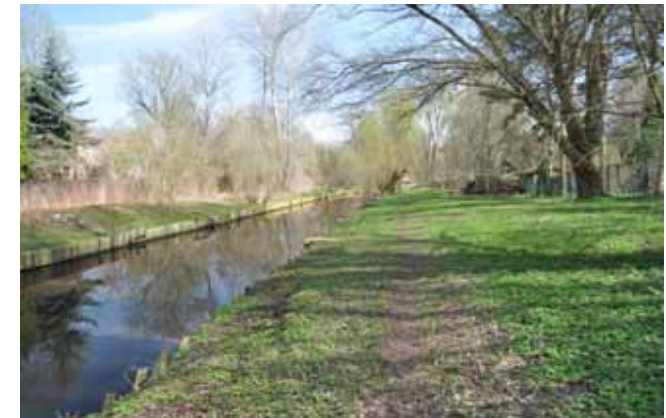
Ergebnisse GEK Erpe: E_01 - Bestandssituation

Gewässerstruktur:

stark bis sehr stark verändert (Güteklasse 5 bis 6)

Defizit: -3 -> Handlungsbedarf gem. WRRL

Raumangebot: eingeschränkt

Fließgewässer-Typ 12 (organisch gepr. Fluss)
Abschnitt unterhalb Fürstenwalder Damm sehr restriktiv, oberhalb FD mäßig restriktiv, da Randstreifen vorhanden, im Rückstaubereich der Spree, Abzweig zur „Alten Erpe“, Probleme durch hohen Sedimenteintrag aus dem Ober- und Mittellauf der Erpe

Steuerung naturnaher Abflussverhältnisse/ Wasserüberleitung optimieren	70_08/ 61_06	Überleitungsmenge in die „Alte Erpe“ erhöhen, da dort zeitweise zu geringer Wasserdurchfluss

kleines Totholz fest einbauen	71_02	gesamter Abschnitt E_01

Gewässerprofil aufweiten / Vorlandabsenkung	72_09	Abschnitt oberhalb Füre...; Synergie-Effekte zw...; ...logie

Ufersicherung modifizieren (Ersatz durch techn.-biol. Bauweisen)	73_03	betrifft v.a... steine oberhalb FD, Be...; da Modifikation ex...nsrechtlich

Initialpflanzungen für standortheimischen Gehölze		...weise erforderlich, ggf. Kompen-sation...laufweitungs-bedingte Inanspruchnahme... Bäumen, Beschattung ermöglicht Verringerung der Unterhaltungsintensität (v.a. weniger Krautungen durch Beschattung)

Bauschutt, S... Gartenab... entfernen	73_09	stellenweise Grünabfälle vorhanden

Verhalten...randstreifen regeln	73_10	Verbot gewässerschädlicher Handlungen wie Müllablagerungen, Anlage befestigter Wege, Stege o.ä.

Gewässerunterhaltungsplan des GUV anpassen / optimieren	79_01	Unterhaltungsintensität auf zwingend erforderl. Mindestmaß reduzieren (vgl. 73_05)

Krautung optimieren	79_06	nur anfänglich, solange 73_05 noch nicht wirksam, danach nach Mgl. vollst. einstellen

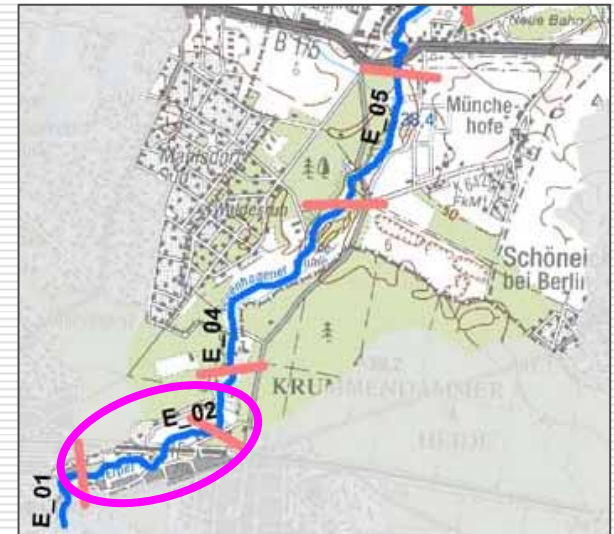
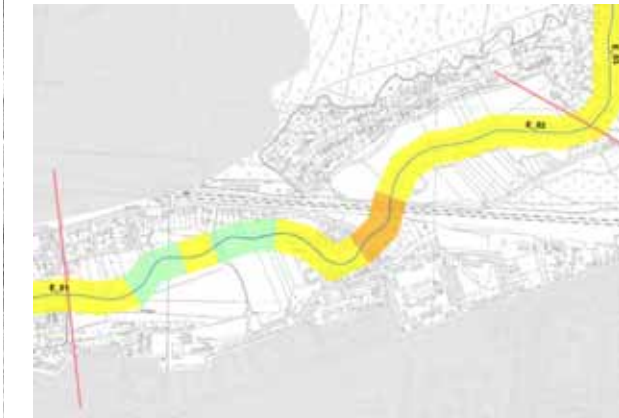
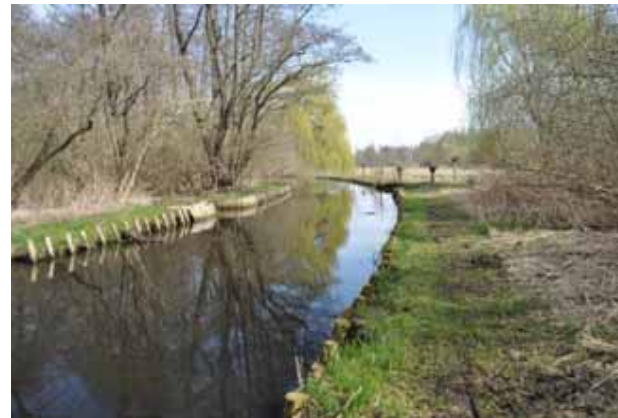
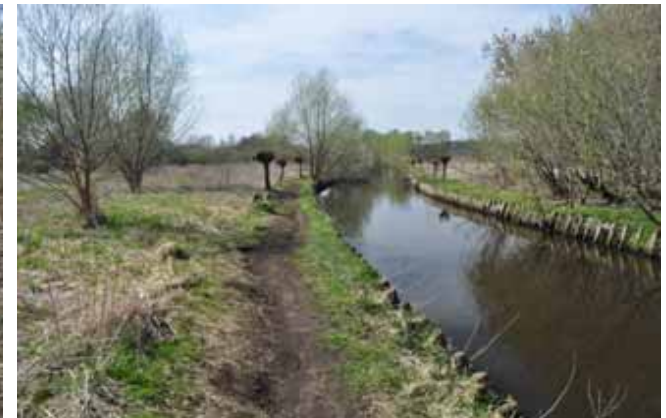
Ergebnisse GEK Erpe: E_02 - Bestandssituation

Gewässerstruktur:

deutlich bis stark verändert (Gütekategorie 4 bis 5)

Defizit: -3 -> Handlungsbedarf gem. WRRL

Raumangebot: gut (Ausnahme: S-Bahnbrücke)

Fließgewässer-Typ 12 (organisch gepr. Fluss),
Kampfmittelverdacht im Hirschgarten (Fläche
nördlich Erpe), vereinzelte Hochwasser-
Probleme im Abschnitt

<i>Maßnahmen-Beschreibung</i>	
	Gewässerentwicklungskorridor ausweisen
	Flächenerwerb für Gewässerentwicklungskorridor
	Ufersicherungen rückbauen
	Uferlinie durch Nischen etc. punktuell brechen
	naturnahe Strömunglenker einbauen (Fallbäume etc.)
	Gewässerprofil aufweiten / Vorlandabsenkung
	Ufersicherung modifizieren (Ersatz durch techn.-biologische Bauweisen)
	Initialpflanzungen für standortheimischen Gehölzsaum
	Bauschutt, Schrott, Müll oder Gartenabfälle im Uferbereich entfernen
	Verhalten in Gewässerrandstreifen regeln
	sonst. Maßnahme für die Auendynamik: Entwicklung von Mehrbettgerinnen zulassen
	Gewässerunterhaltungsplan des GUV anpassen / optimieren
	Krautung optimieren
	Eindämmung von Neophyten im / am Gewässer

Strategie:

Maßnahmen mit mittlerem Raumbedarf

Eigendynamik initiieren und Unterhaltungsintensität verringern

kaum bauliche Maßnahmen

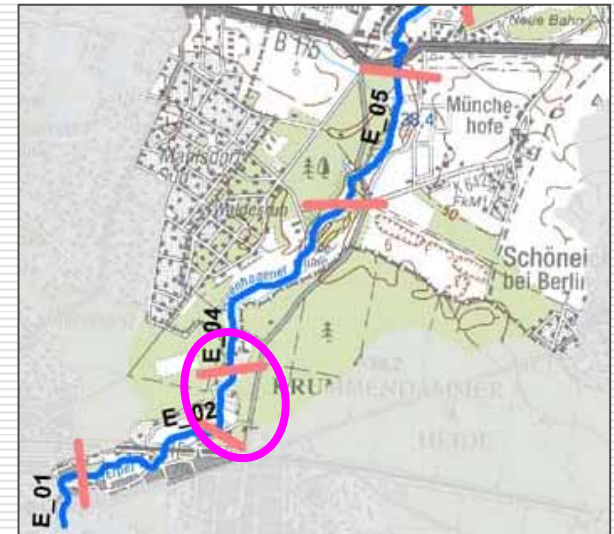
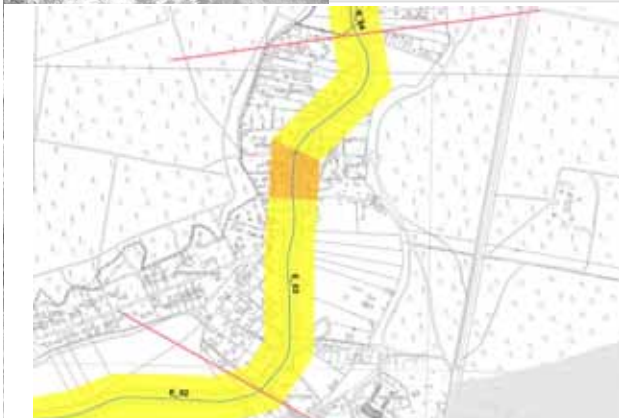
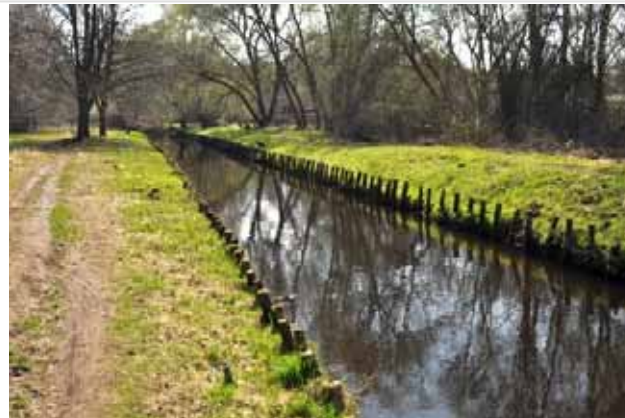
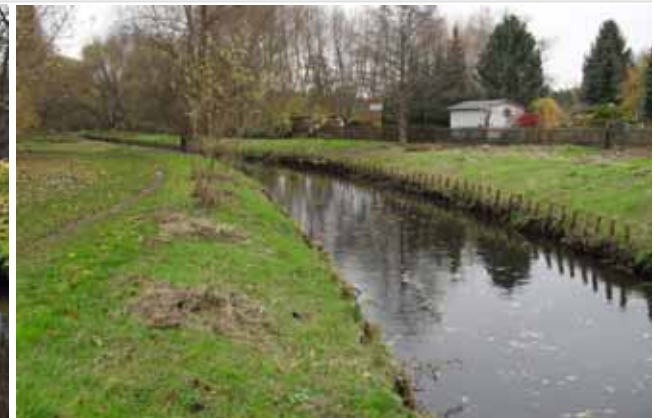
Ergebnisse GEK Erpe: E_03 - Bestandssituation

Gewässerstruktur:
stark verändert (Güteklasse 5)

Defizit: -3 -> Handlungsbedarf gem. WRRL

Raumangebot: eingeschränkt

sonstiges:
Fließgewässer-Typ 12 (organisch gepr. Fluss),
innerhalb Kleingartenanlage „Wiesengrund“
verlaufend, großflächig Hochwasser-Probleme
im Bestand

Maßnahmen-Beschreibung
	Gewässerentwicklungskorridor ausweisen
	kleines Totholz fest einbauen
	Gewässerprofil aufweiten / Vorlandabsenkung
	Ufersicherung modifizieren (Ersatz durch techn.-biologische Bauweisen)
	Initialpflanzungen für standortheimischen Gehölzsaum
	standortuntypische Gehölze entfernen
	Bauschutt, Schrott, Müll oder Gartenabfälle im Uferbereich entfernen
	Verhalten in Gewässerrandstreifen regeln
	Gewässerunterhaltungsplan des GUV anpassen / optimieren
	Krautung optimieren
	Eindämmung von Neophyten im / am Gewässer

Strategie:

Maßnahmen mit geringem Raumbedarf (also innerhalb des Profils)

Unterhaltungsintensität verringern

kaum bauliche Maßnahmen

besondere Berücksichtigung des HW-Schutzes!

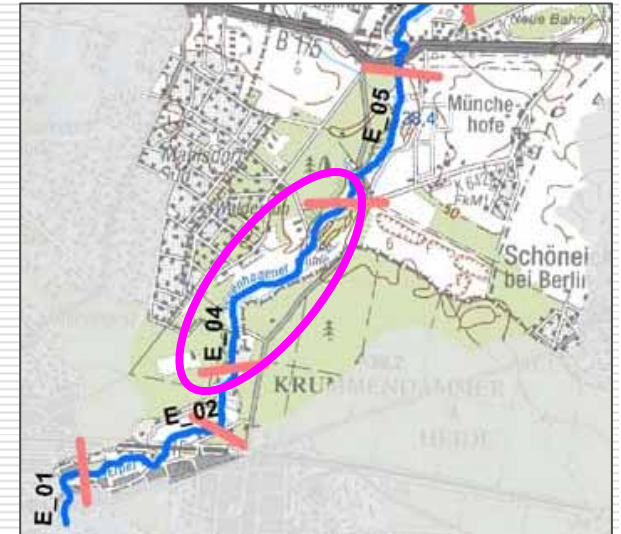
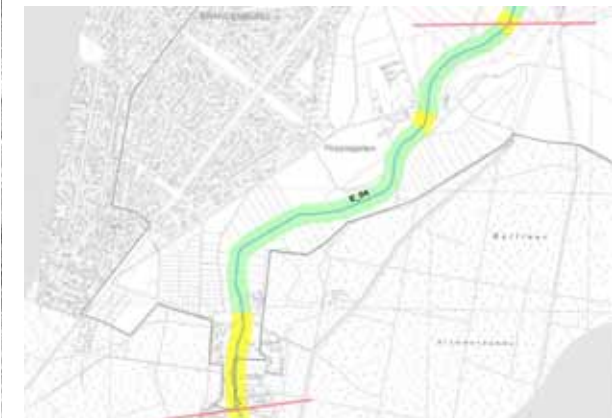
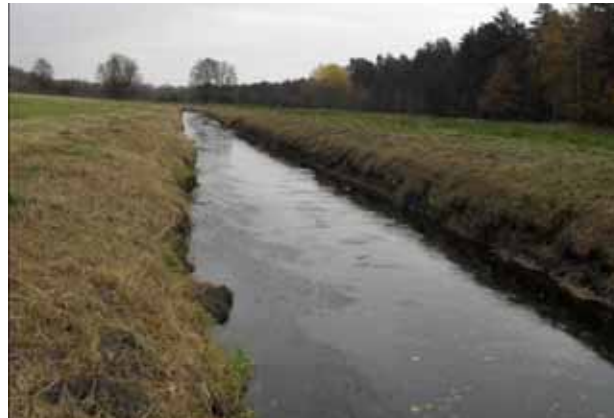
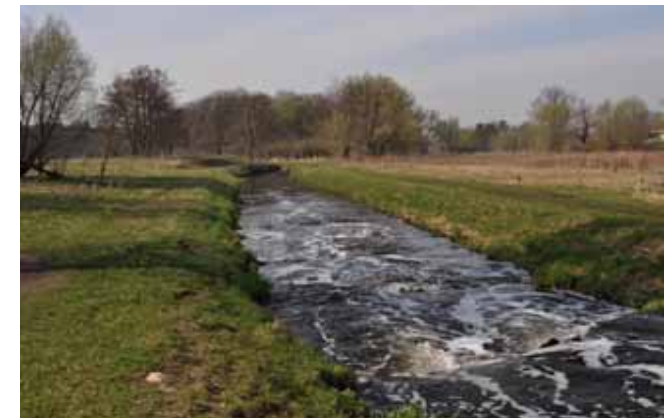
Ergebnisse GEK Erpe: E_04 - Bestandssituation

Gewässerstruktur:

deutlich bis stark verändert (Gütekategorie 4 bis 5)

Defizit: -2 -> Handlungsbedarf gem. WRRL

Raumangebot: sehr gut

Fließgewässer-Typ 12 (organisch gepr. Fluss),
Trinkwasserschutzzone III B, größtenteils
innerhalb NSG „Erpetal“, größtenteils innerhalb
Niedermoorbereich (Sanierungsbedarf hoch),
parallele Grabenführungen („rechter und linker
Randgraben“), Mühlenbereiche Denkmale

Maßnahmen-Beschreibung	
	Gewässerentwicklungskorridor ausweisen
	Flächenerwerb für Gewässerentwicklungskorridor
	Gewässersohle anheben zur Reaktivierung der Primäraue
	Initialgerinne für Neutrassierung anlegen
	Wiederherstellung des Altlaufs
	Uferlinie durch Nischen etc. punktuell brechen
	naturnahe Strömunglenker einbauen (Fallbäume etc.)
	Initialpflanzungen für standortheimischen Gehölzsaum
	Wiedervernässung eines trockengefallenen Feuchtgebiets
	sonst. Maßnahme für die Auendynamik: Entwicklung von Mehrbettgerinnen zulassen
	Gewässerunterhaltungsplan des GUV anpassen / optimieren
	keine Grundräumung
	Krautung optimieren

Strategie:

umfangreiche bauliche Renaturierung der Erpe (Nutzung des guten Raumangebots)

Ausnutzen von Synergieeffekten (HW-Schutz, Boden- und Naturschutz, Naherholung etc.)

Unterhaltungsintensität nach Erpe-Umbau deutlich reduzieren
