Gewässerentwicklungskonzept Stepenitz, Dömnitz & Jeetzebach

Defizitdarstellung und erste Maßnahmenvorschläge
PAG-Sitzung 18.01.2012
C. Antons

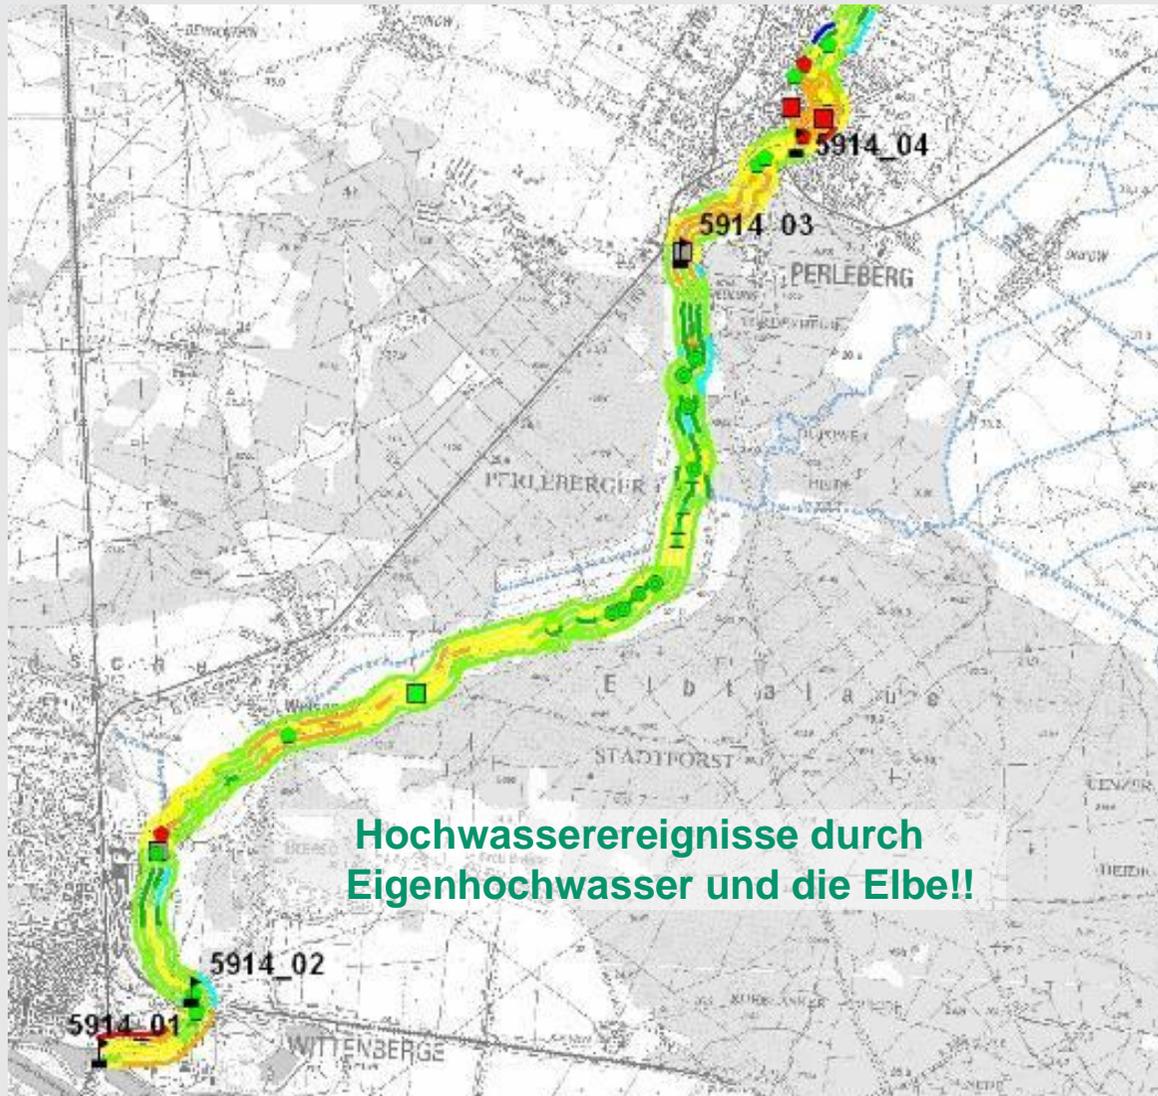
Stepenitz (PA 01- PA 04) Mündung Wittenberge bis Perleberg

- Rückstau durch Wehre
- Ökol. Durchgängigkeit nicht gegeben
- Tiefenerosion
- Nutzung bis BOK
- Fehlen besonderer Ufer- und Sohlstrukturen
- Sohle + Ufer deutlich bis sehr stark verändert
- Geringe Breitenvarianz
- Unbefriedigender ökologischer Zustand

- Böschungsabflachung
- Herstellen der ökol. Durchgängigkeit
- Laufverlängerung
- Auskopplung Weiden
- Habitataufwertung

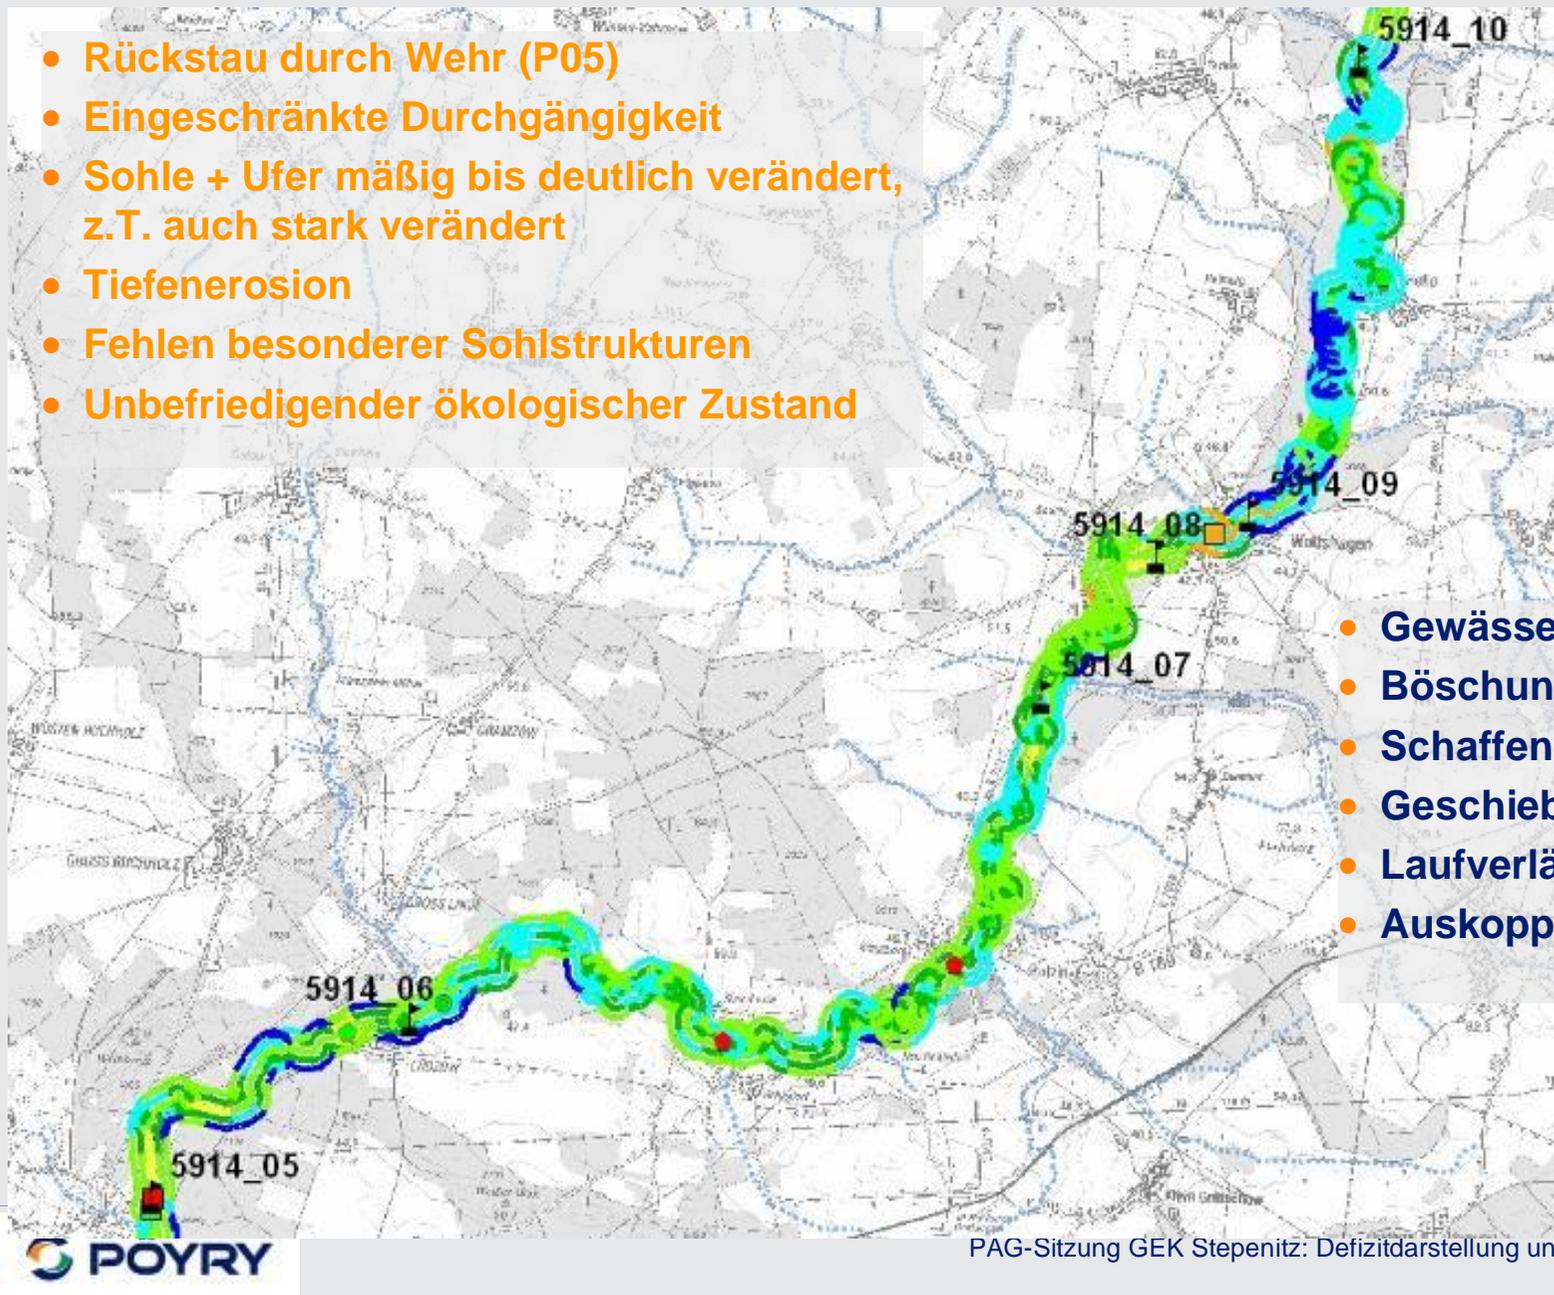
Stepenitz (PA 05- PA 09) oh Wehr neue Mühle bis Mündung Freudenbach

- Rückstau durch Wehr (P05)
- Eingeschränkte Durchgängigkeit
- Sohle + Ufer mäßig bis deutlich verändert, z.T. auch stark verändert
- Tiefenerosion
- Fehlen besonderer Sohlstrukturen
- Unbefriedigender ökologischer Zustand

- Gewässerrandstreifen
- Böschungsabflachung
- Schaffen von Retentionsflächen
- Geschiebefang Freudenbach
- Laufverlängerung
- Auskopplung Weiden

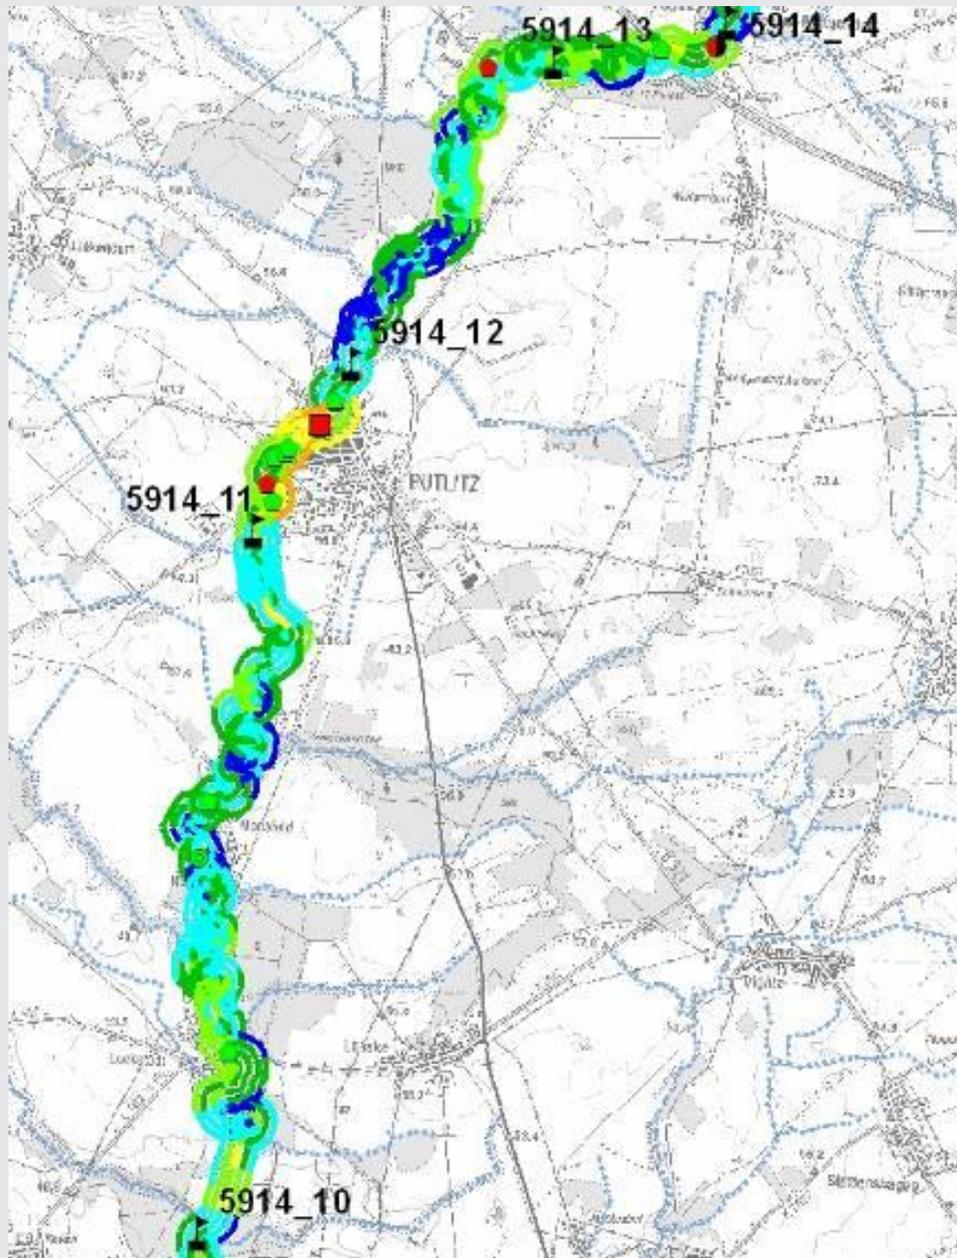
Stepenitz (PA 10- PA 13) Mündung Freudenbach bis Telschow

- Rückstau durch Wehre
- Ökol. Durchgängigkeit nicht gegeben
- Nutzung bis BOK
- Erhöhte Sandfrachten aus Oberlauf und Zuläufen
- Geringe Breitenvarianz
- Unbefriedigender ökologischer Zustand

- Verbesserung Gewässerstruktur, z.B. Böschungsabflachung
- Schaffen von Retentionsflächen
- Herstellen der ökol. Durchgängigkeit
- Laufverlängerung
- Auskopplung Weiden
- Aufwertung Sohle

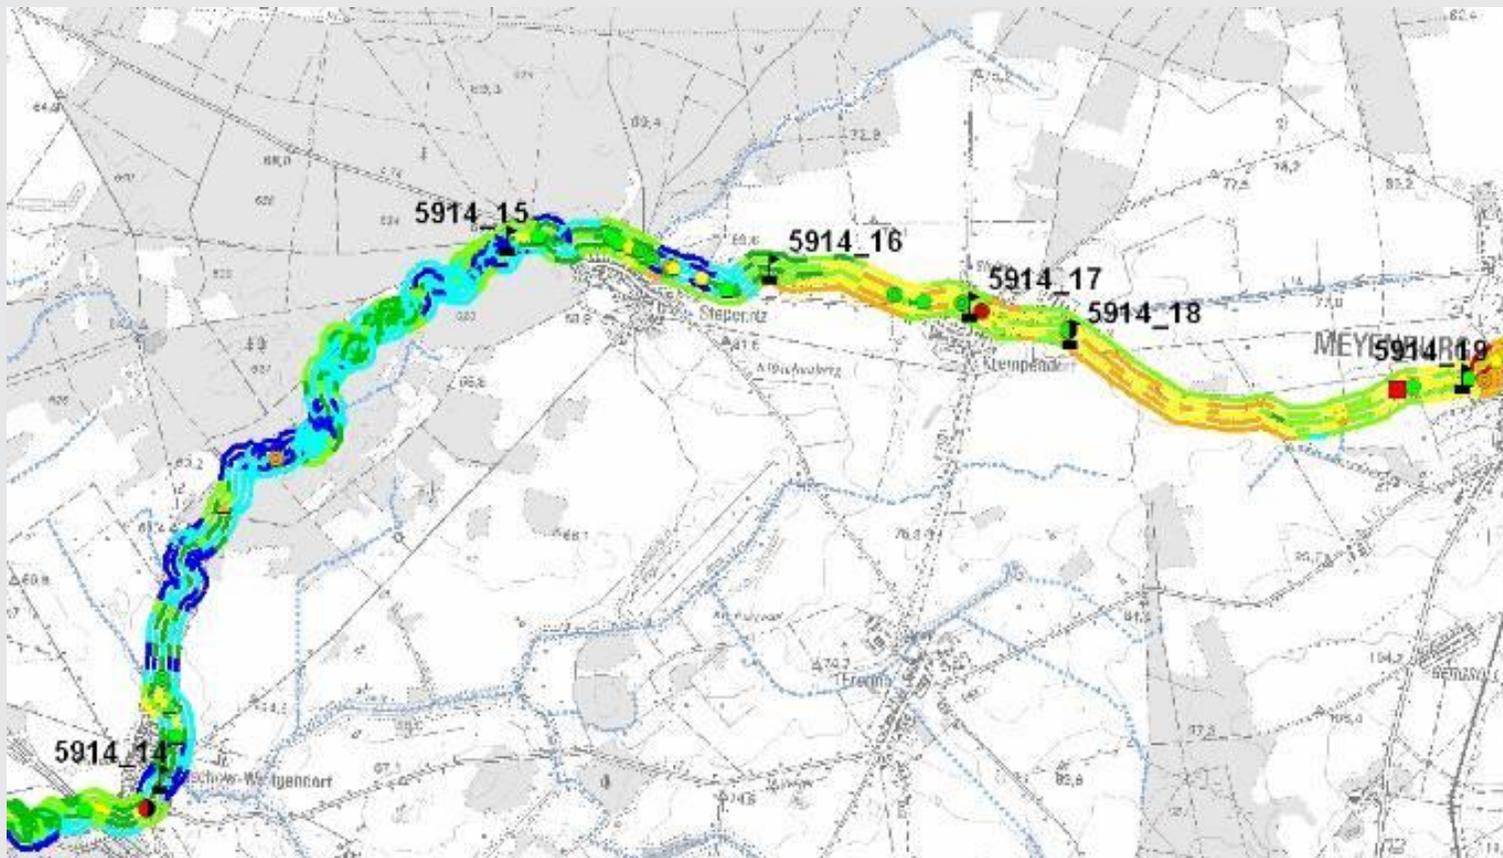
Stepenitz (PA 13- PA 18) von Telschow bis Meyenburg

- **Rückstau Wehr Meyenburg**
- **Sohle gering bis stark verändert, Fehlen besonderer Ufer- und Sohlstrukturen (Übersandung Sohle)**
- **Eintiefung und Begradigung oh Stepenitz**
- **Geringe Breitenvarianz**
- **schlechter ökologischer Zustand**

- **Verbesserung Gewässerstruktur, z.B. Sohlanhebung**
- **Gewässerrandstreifen**
- **Eigendynamik fördern**
- **Herstellen der ökolog. Durchgängigkeit**
- **Verbesserung Habitate**

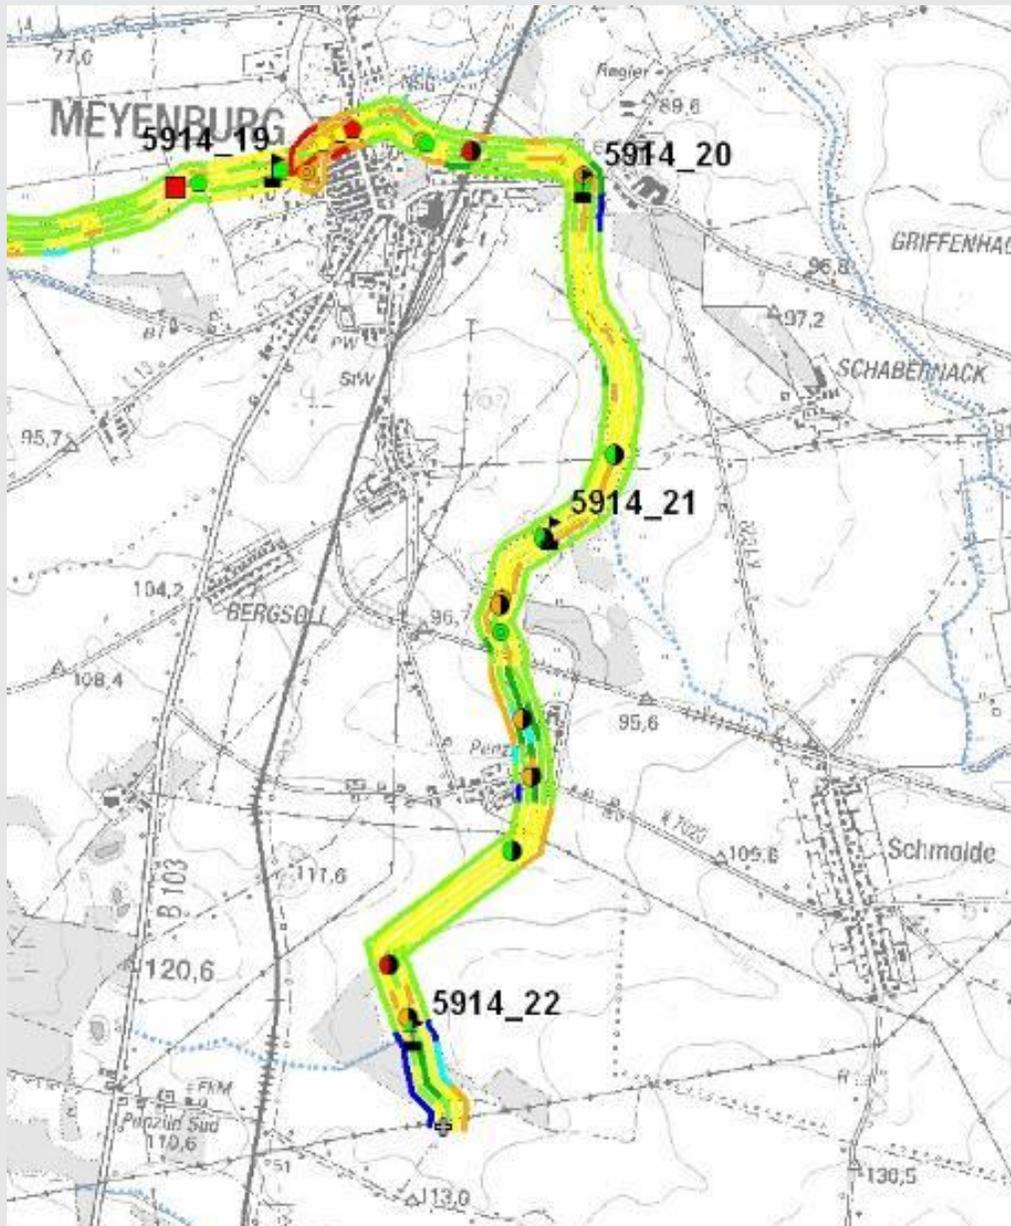
Stepenitz (PA 19- PA 22) von Meyenburg bis zur Quelle

- Durchgängigkeit nicht gegeben
- Fehlen besonderer Ufer- und Sohlstrukturen
- Geringe Tiefen- und Breitenvarianz
- Geringe Wasserführung im Sommer
- Quelle verrohrt
- **Schlechter ökologischer Zustand**

- **Gewässerrandstreifen**
- **Verbesserung Gewässerstruktur (Strukturanreicherung Sohle)**
- **Vorhandene Gehölzreihe auflockern**
- **Herstellen der ökolog. Durchgängigkeit**
- **Verbesserung Habitate**

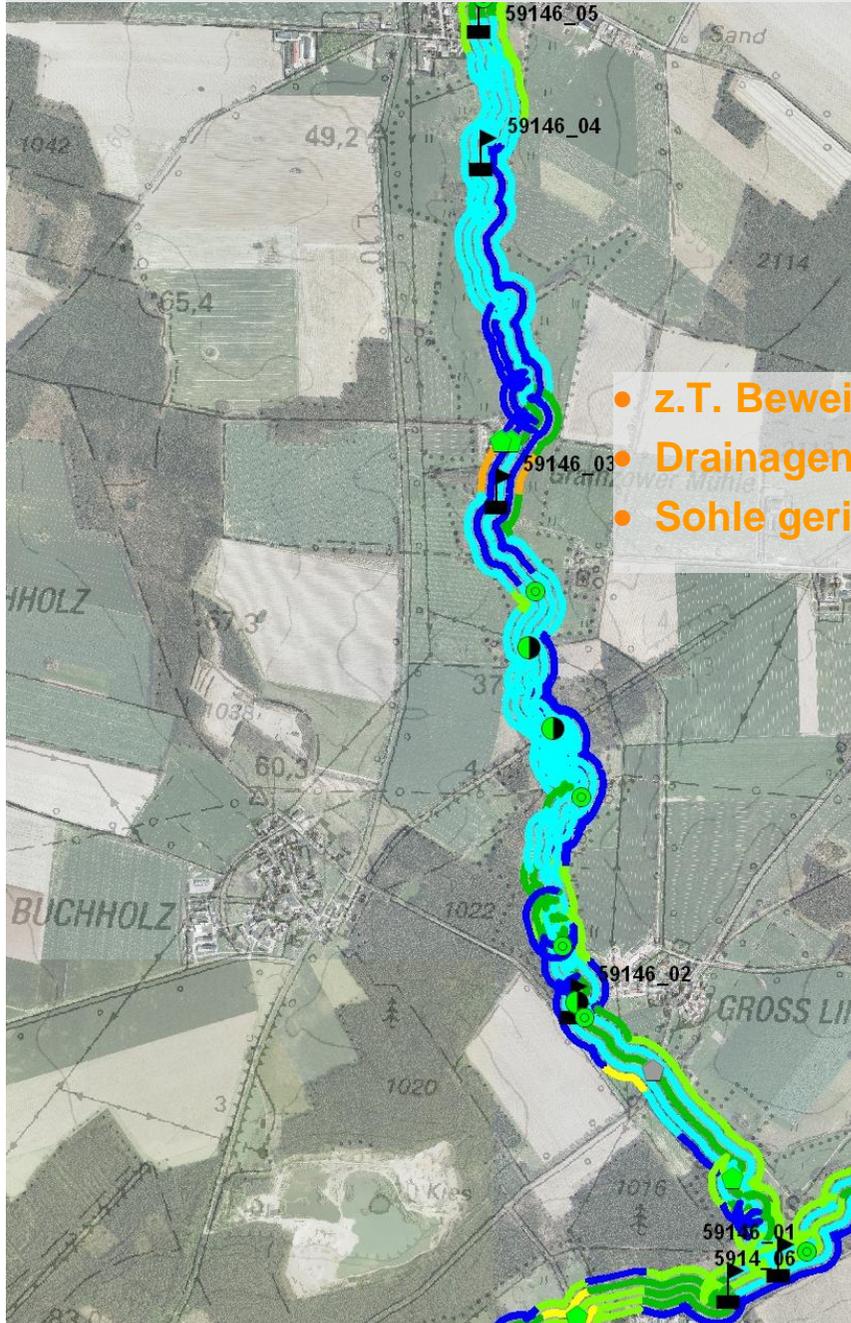
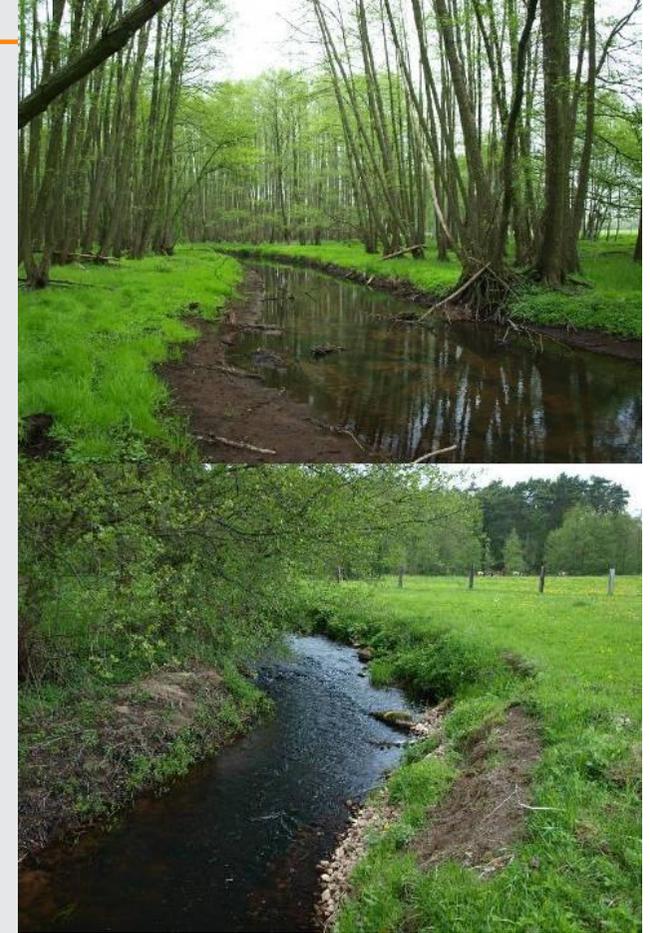
Schlatbach (PA 01- PA 04)

- z.T. Beweidung bis an den Gewässerrand
- Drainagen / Verockerung
- Sohle gering bis mäßig verändert

- Auskopplung der Weiden / Düngewirtschaft kontrollieren
- Nach Möglichkeit Drainagen schließen
- Altarme anschließen

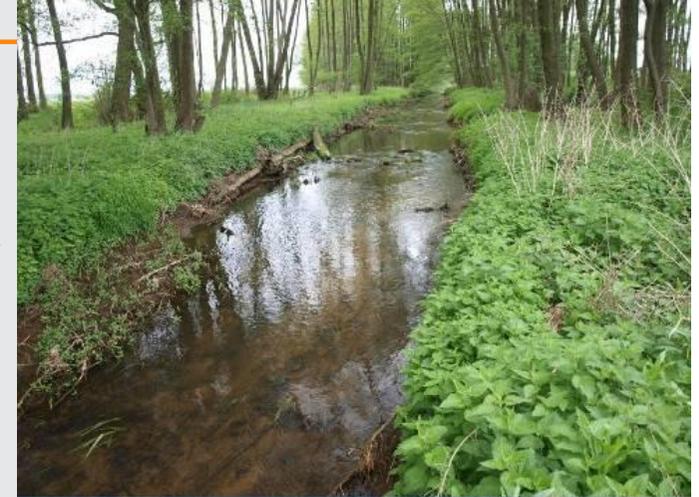
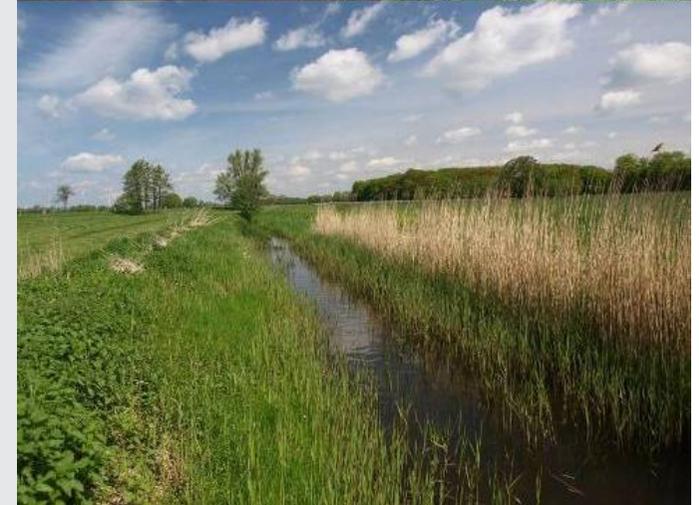
Schlatbach (PA 05- PA 07)

- Nutzung bis Gewässerrand
- Drainagen / Verockerung
- Sohle mäßig bis stark verändert
- Unbefriedigender ökologischer Zustand
- ökol. Durchgängigkeit nicht gegeben

Schmaler
Uferrandstreifen

Ab PA07 angestaut

- Gewässerrandstreifen
- Wehre rückbauen oder Fischaufstieg integrieren
- Laufverlängerung

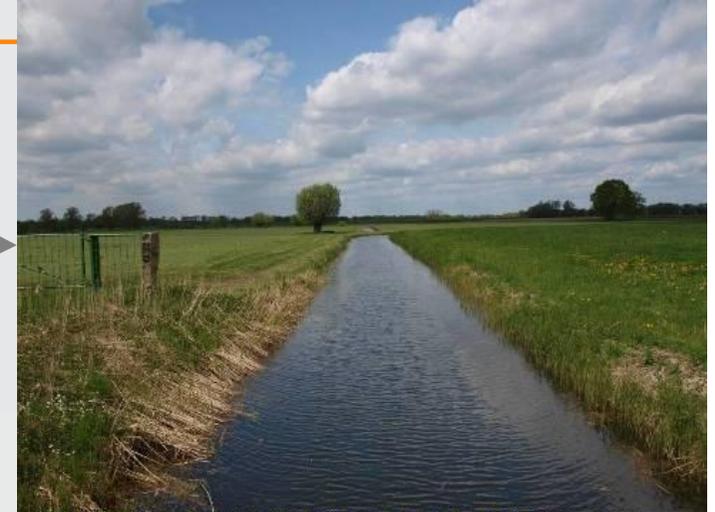
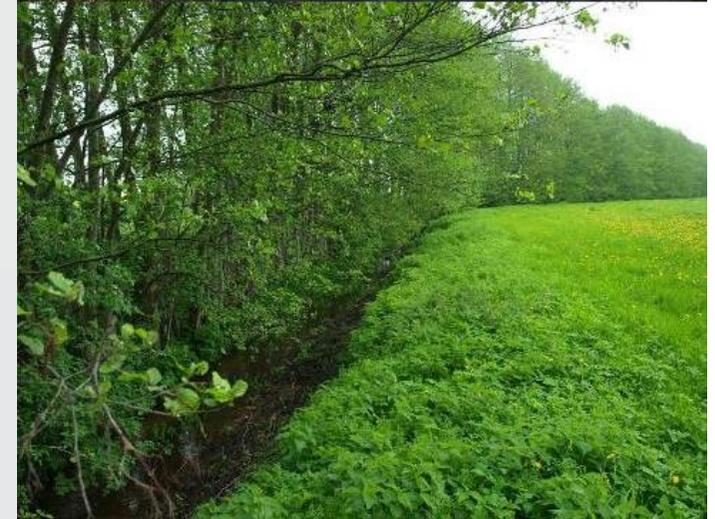
Schlatbach (PA 08- PA 13)

kein
Uferrandstreifen,
stark angestaut

- Nutzung bis Gewässerrand
- Drainagen / Verockerung
- Sohle mäßig bis sehr stark verändert
- Unbefriedigender ökologischer Zustand
- ökol. Durchgängigkeit nicht gegeben
- PA 10 verrohrt

- Gewässerrandstreifen
- Böschungsabflachung, Gehölzsukzession
- Nutzungsextensivierung
- Wehrrückbau oder Fischaufstieg integrieren
- Entrohren (PA 10)

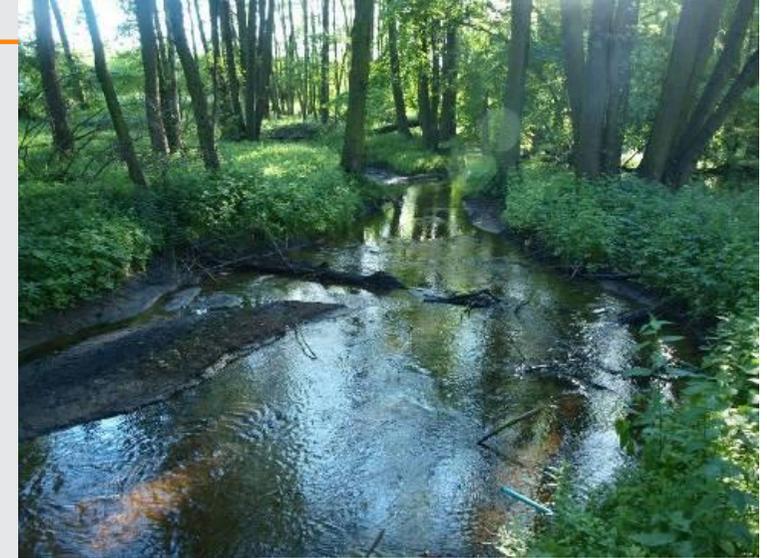
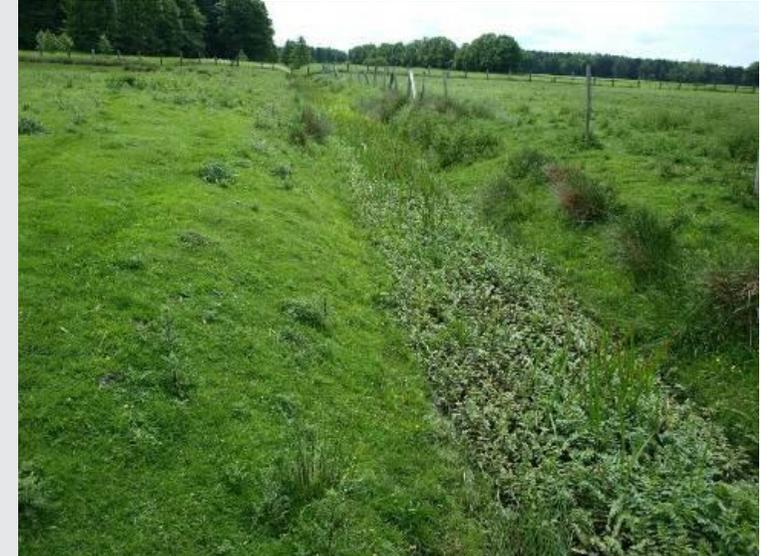
Seddiner Graben (PA 01- PA 05)

- ökol. Durchgängigkeit nicht gegeben
- Sohle gering bis sehr stark verändert (Feinsedimenteintrag)
- Gewässerbett oberhalb stark verkrautet

- Gewässerrandstreifen (Beschatten)
- Herstellen der ökolog. Durchgängigkeit
- Verbesserung Gewässerstruktur (Böschungsabflachung, Förderung Eigendynamik)

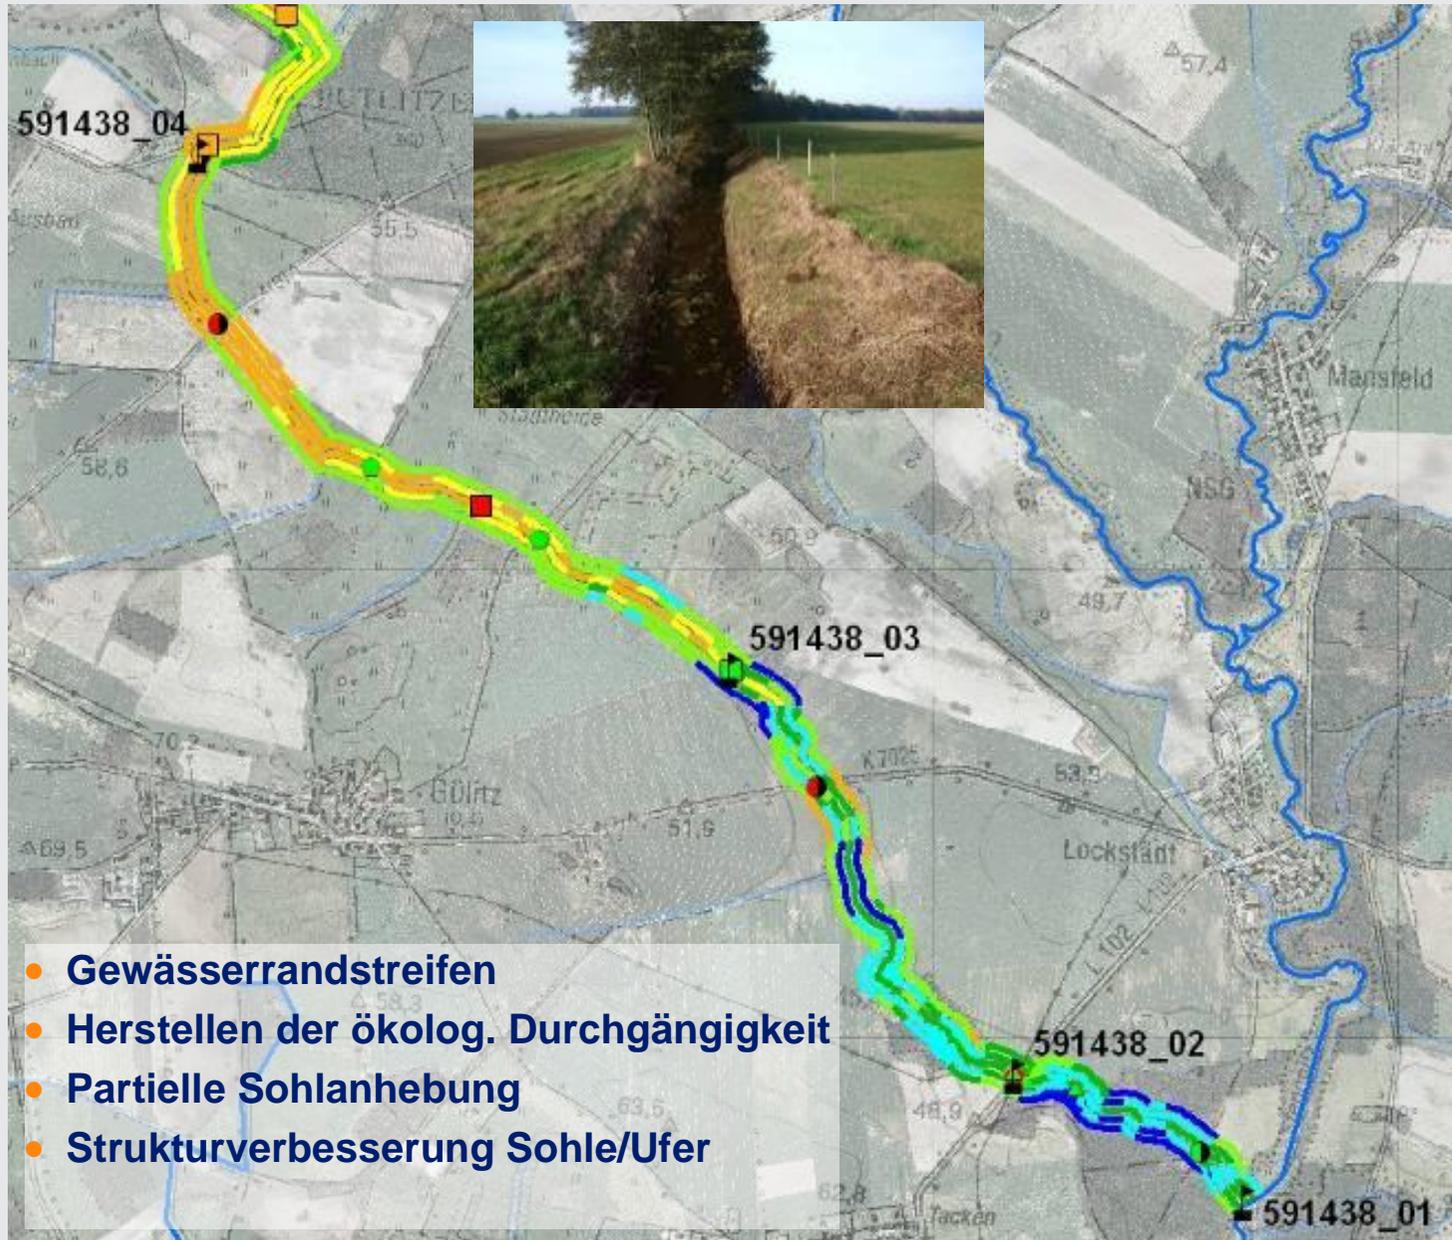
Freudenbach (PA 01- PA 03) von der Mündung bis Burow-Ausbau

- **Ökol. Durchgängigkeit nicht gegeben**
- **Sohle gering bis sehr stark verändert (Feinsedimenteintrag)**
- **Verockerung (P02)**
- **Rückstau und Verschlammung oberhalb Wehr**
- **Schlechter ökologischer Zustand**

- **Gewässerrandstreifen**
- **Herstellen der ökolog. Durchgängigkeit**
- **Partielle Sohlhebung**
- **Strukturverbesserung Sohle/Ufer**

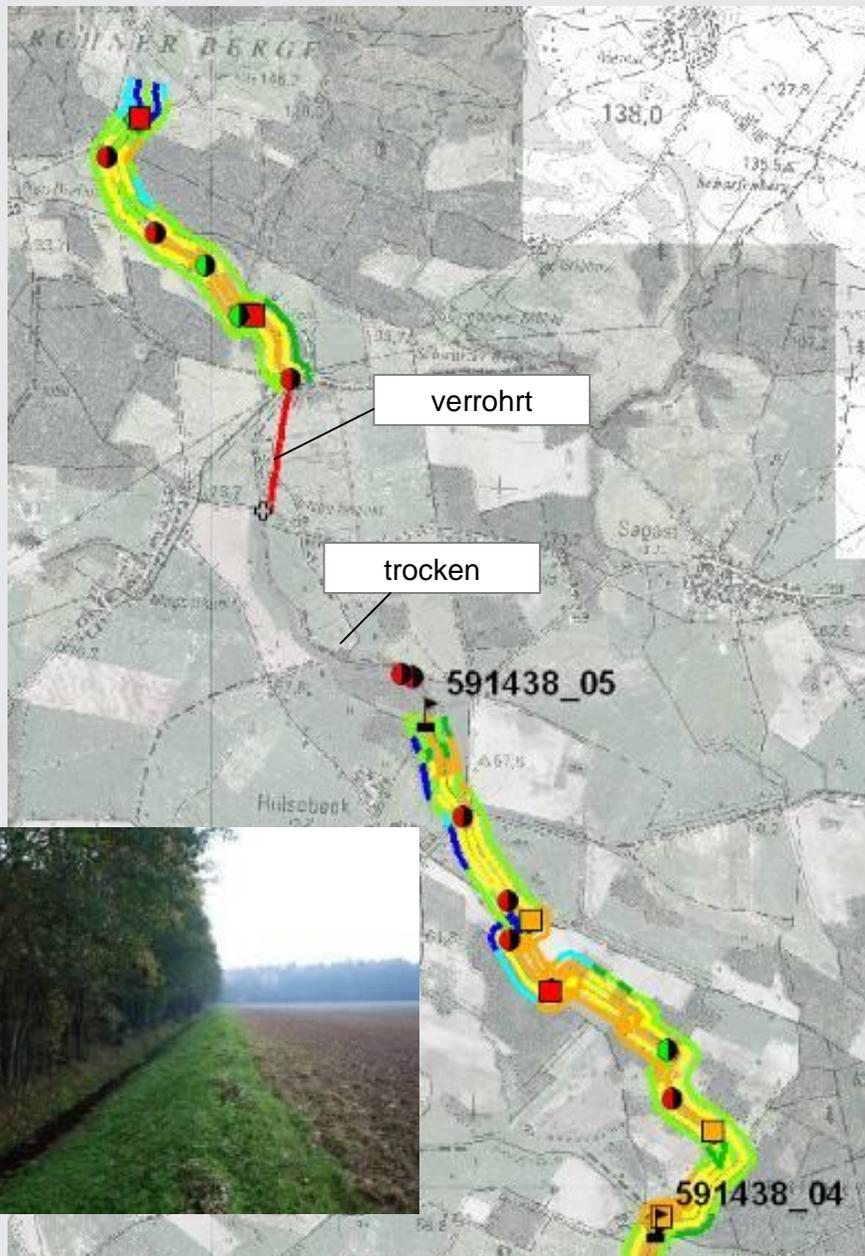
Freudenbach (PA 04- PA 05) von Burow-Ausbau bis Landesgrenze

- Teilweise verrohrt, zeitweise trocken oder geringe Wasserführung (P05)
- Begradigt, Sohle gering bis sehr stark verändert (Feinsedimenteintrag)
- Fehlende Tiefen- u. Breitenvarianz
- Ökologische Durchgängigkeit nicht gegeben
- **Schlechter ökologischer Zustand**

- **Gewässerrandstreifen**
- **Herstellen der ökolog. Durchgängigkeit**
- **Verbesserung Habitate**
- **Querprofilaufweitung (P03)**

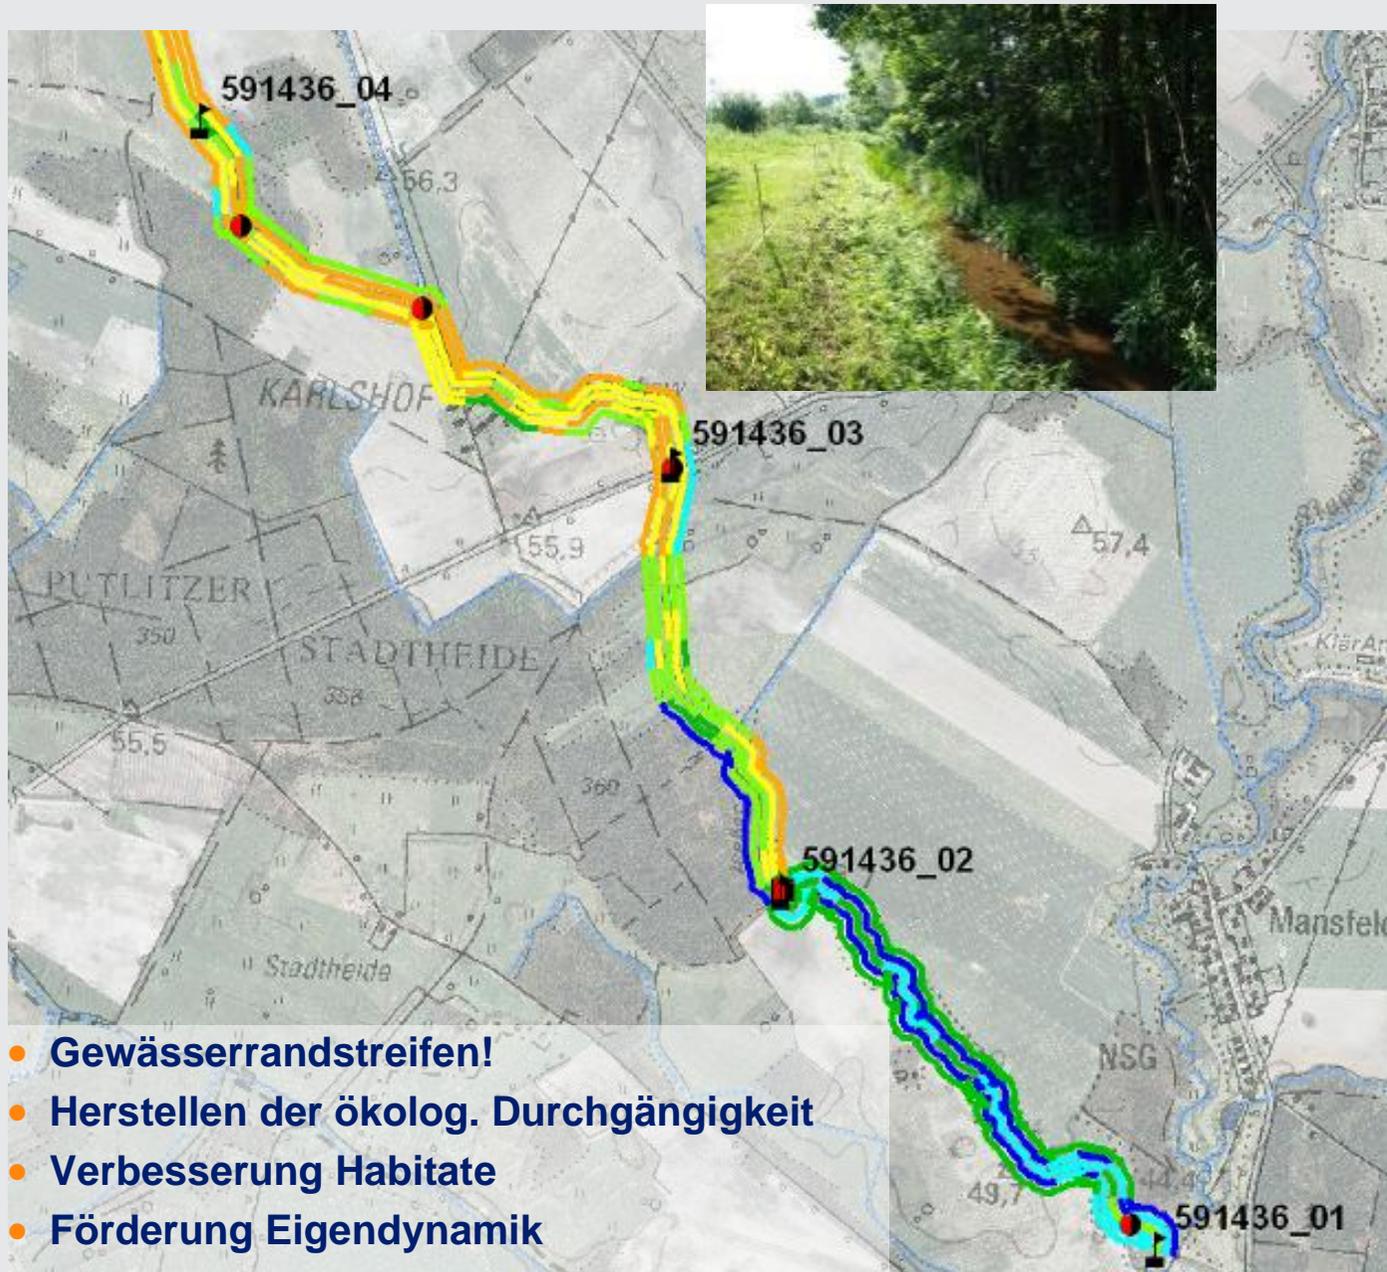
Sagast (PA 01- PA 03) von der Mündung bis nördl. Karlshof

- geringe Wasserführung
- Begradigt und eingetieft (P02,03)
- Sohle gering bis sehr stark verändert (Feinsedimenteintrag)
- Fehlende Tiefen- u. Breitenvarianz (P02,03)
- Ökologische Durchgängigkeit nicht gegeben
- mäßiger ökologischer Zustand

- Gewässerrandstreifen!
- Herstellen der ökolog. Durchgängigkeit
- Verbesserung Habitate
- Förderung Eigendynamik

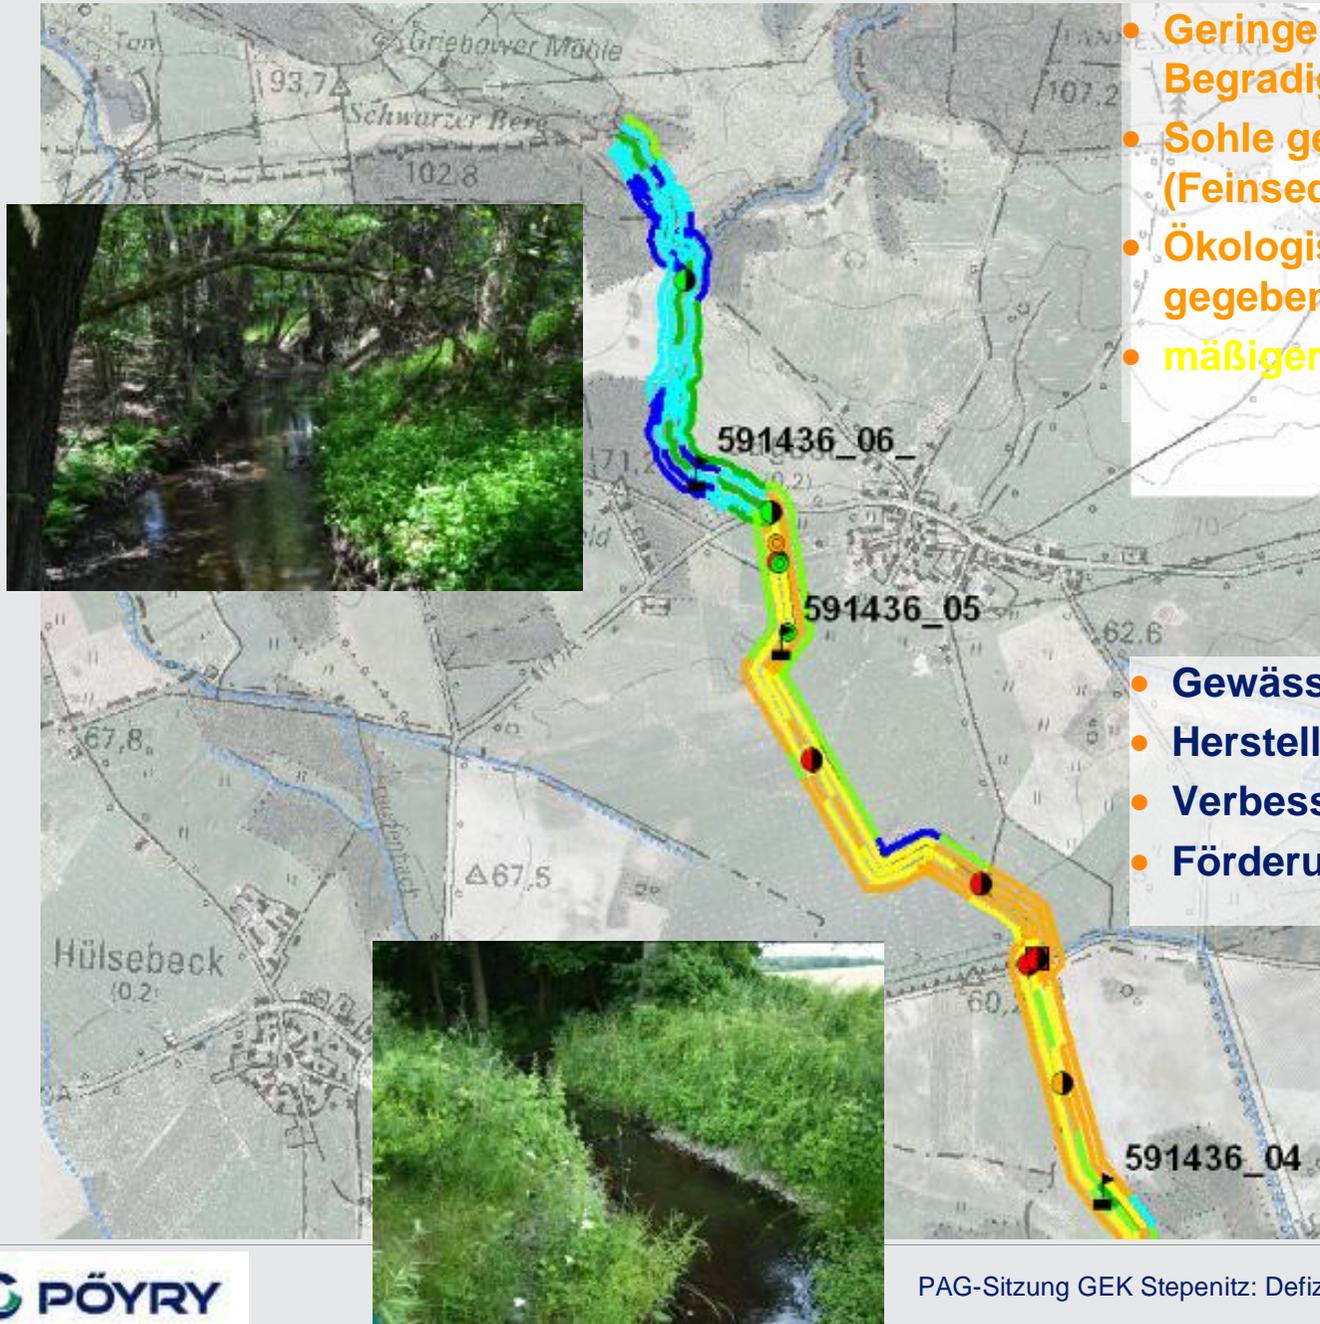
Sagast (PA 04- PA 06) nördl. Karlshof bis Quelle

- Geringe Fließgeschwindigkeit
- Begradigt und eingetieft
- Sohle gering bis sehr stark verändert (Feinsedimenteintrag)
- Ökologische Durchgängigkeit nicht gegeben
- mäßiger ökologischer Zustand

- Gewässerrandstreifen!
- Herstellen der ökolog. Durchgängigkeit
- Verbesserung Habitate
- Förderung Eigendynamik

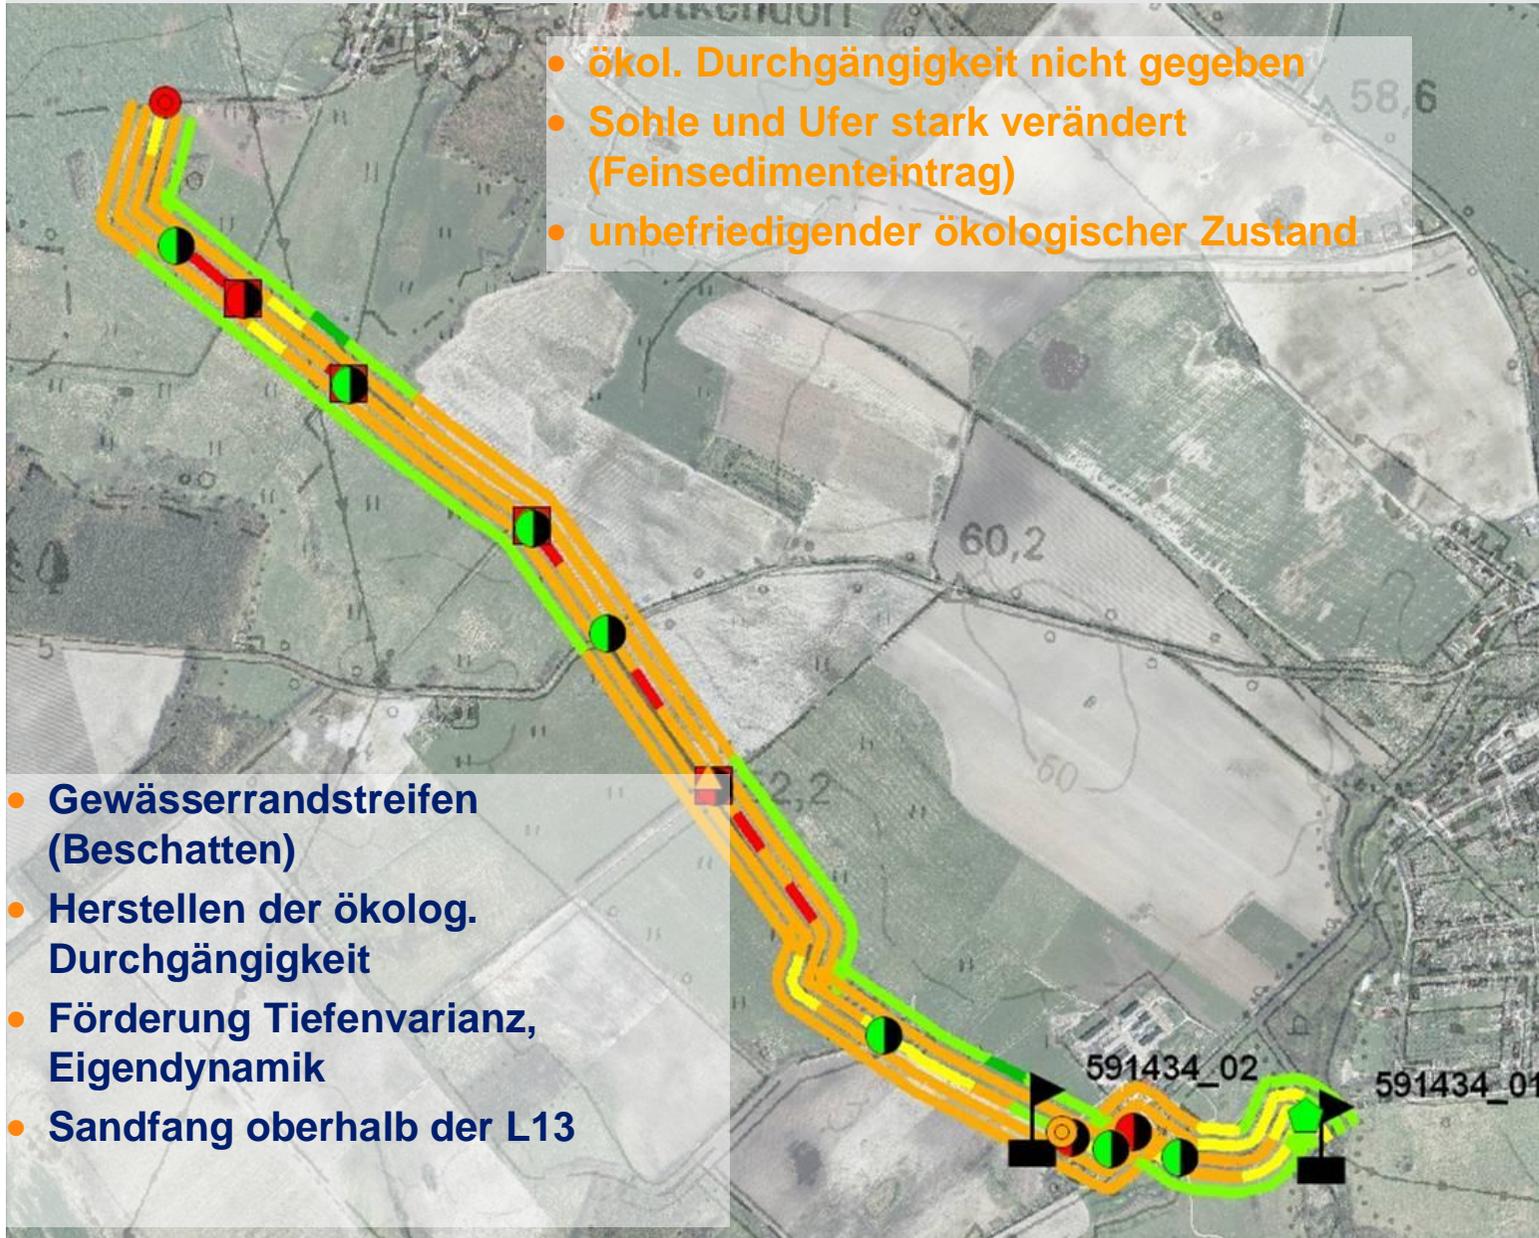
Rotbach (PA 01- PA 02)

↑
Angestaut und
ohne Beschattung

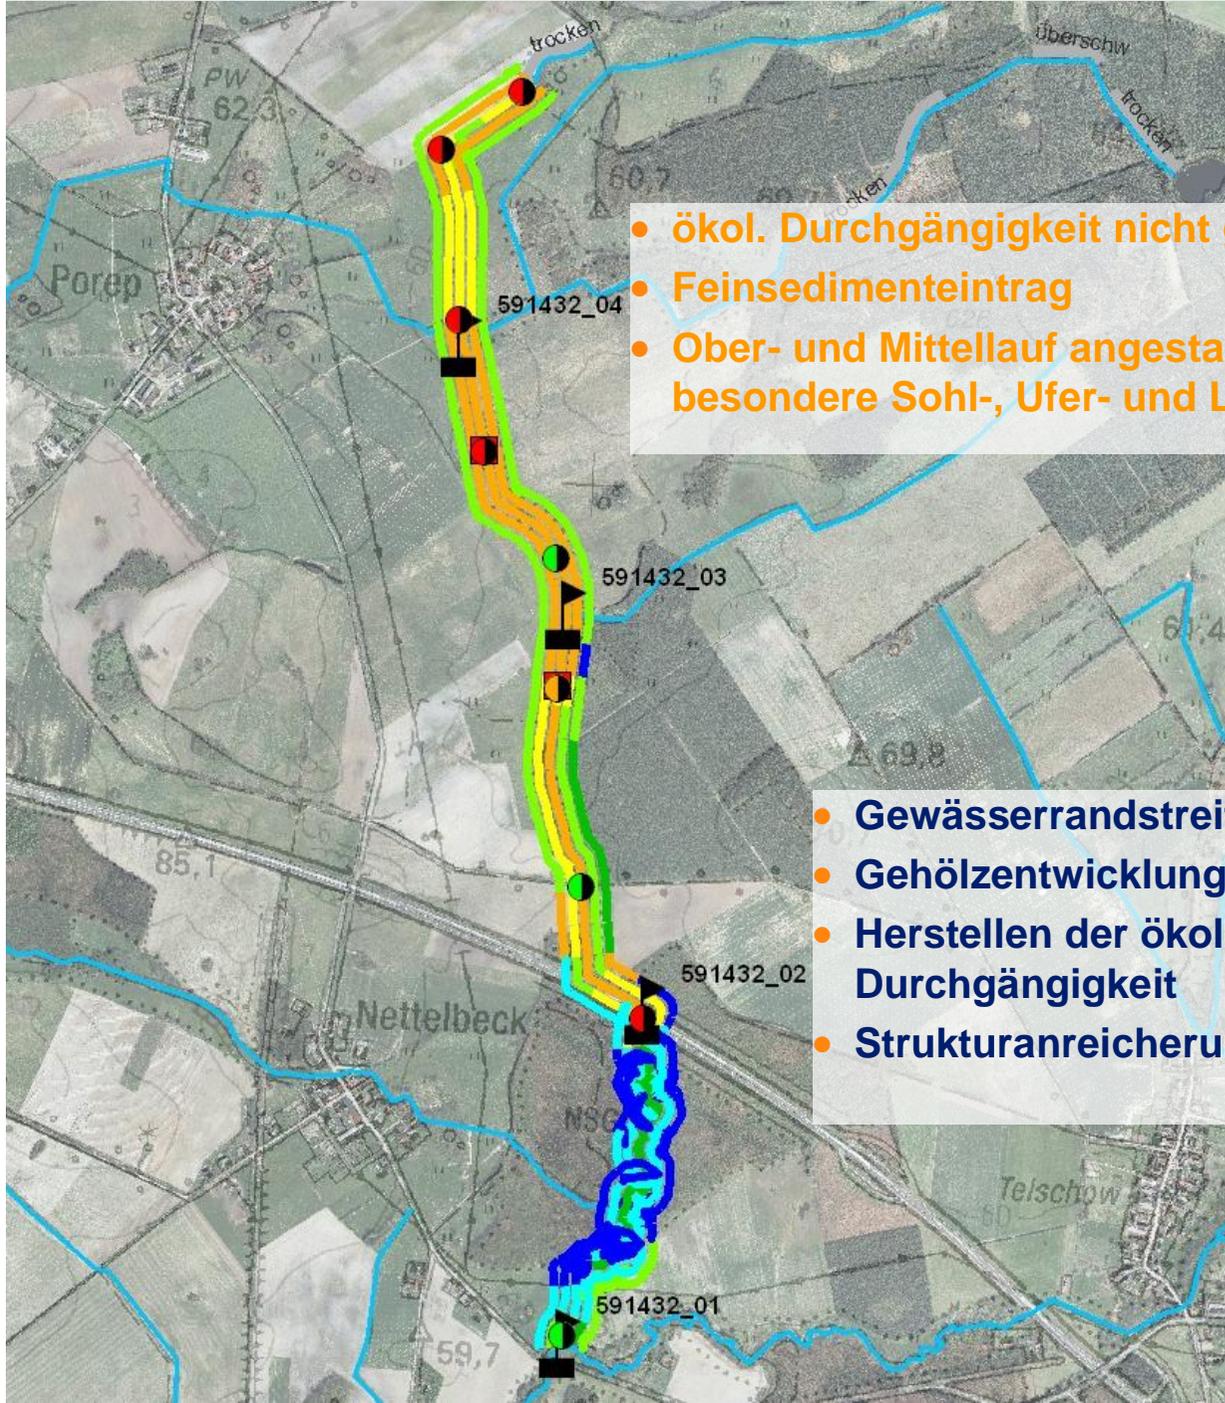
Sabel (PA 01- PA 02)

naturnaher Abschnitt →

- ökol. Durchgängigkeit nicht gegeben
- Feinsedimenteintrag
- Ober- und Mittellauf angestaut und ohne besondere Sohl-, Ufer- und Laufstrukturen

- Gewässerrandstreifen
- Gehölzentwicklung
- Herstellen der ökolog. Durchgängigkeit
- Strukturanreicherung Sohle
