Gewässerentwicklungskonzept Stepenitz, Dömnitz & Jeetzebach

Defizitdarstellung und erste Maßnahmenvorschläge
PAG-Sitzung 18.01.2012
C. Antons

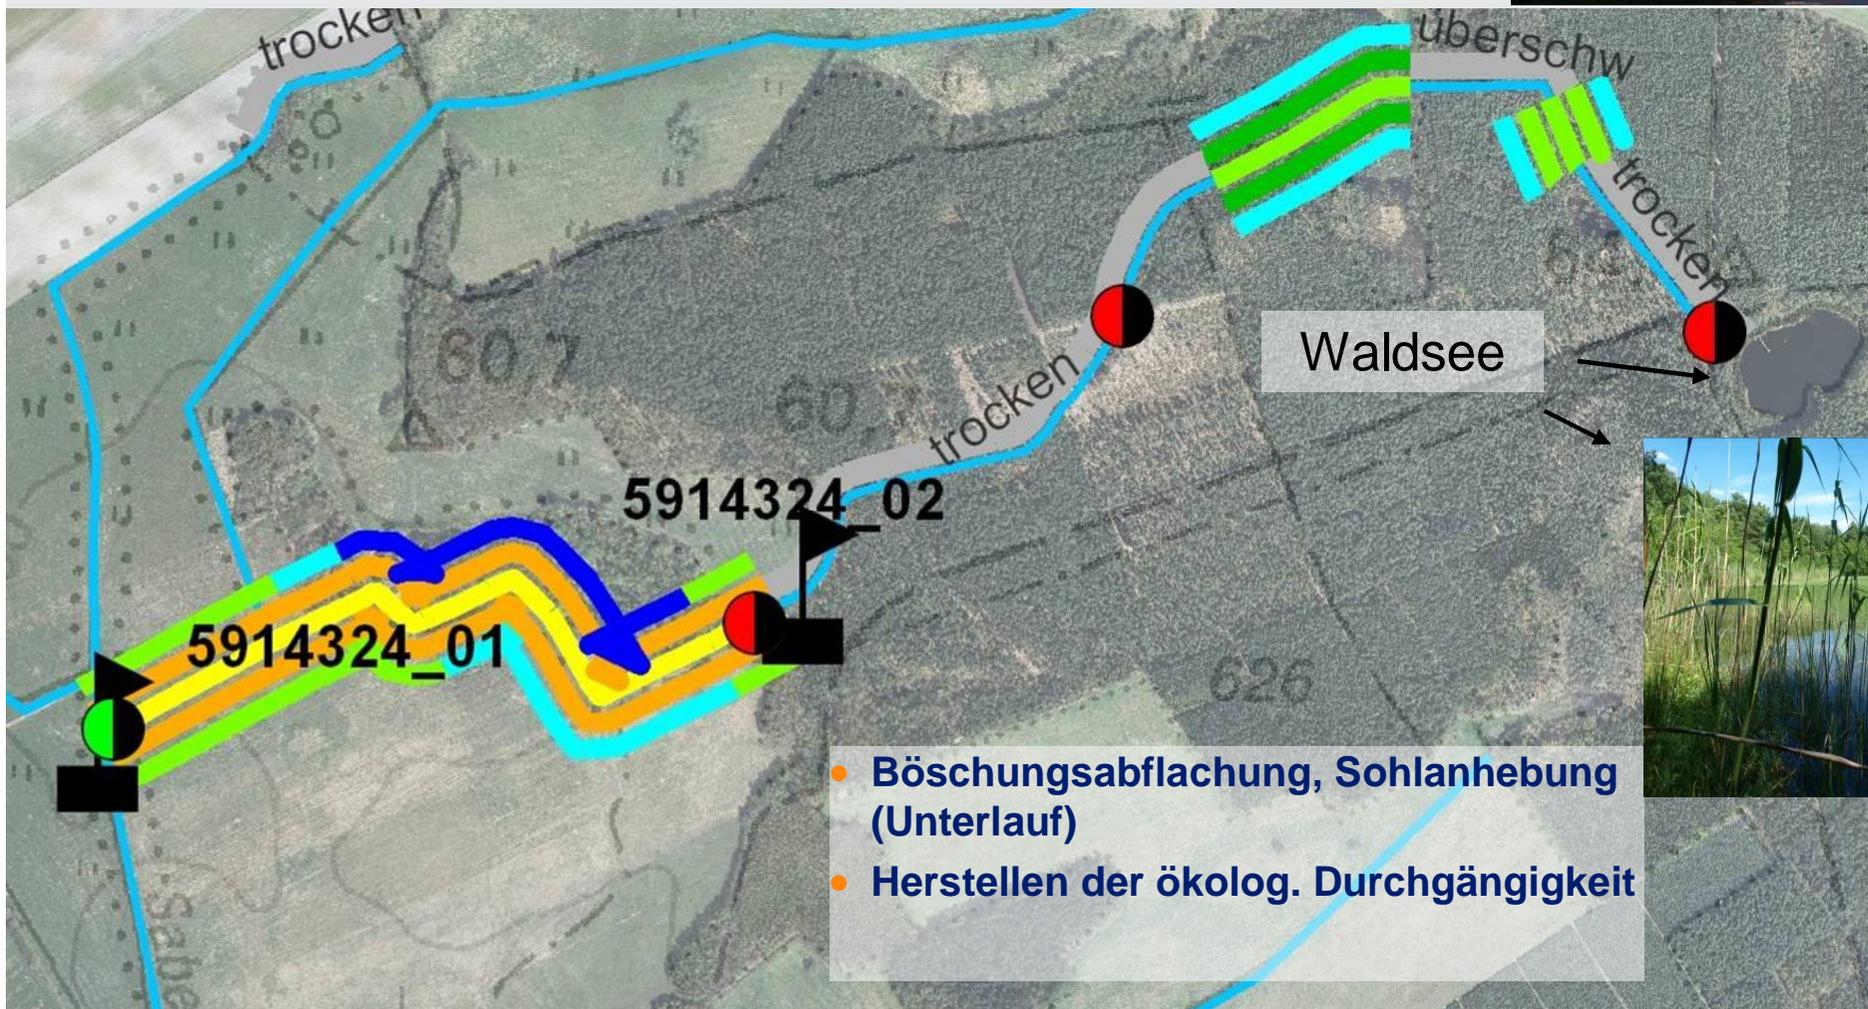
Graben 1/22/10 (PA 01- PA 02)

- ökol. Durchgängigkeit nicht gegeben
- Unterlauf angestaut und ohne besondere Sohl-, Ufer- und Laufstrukturen
- Oberlauf zu großen Teilen trocken

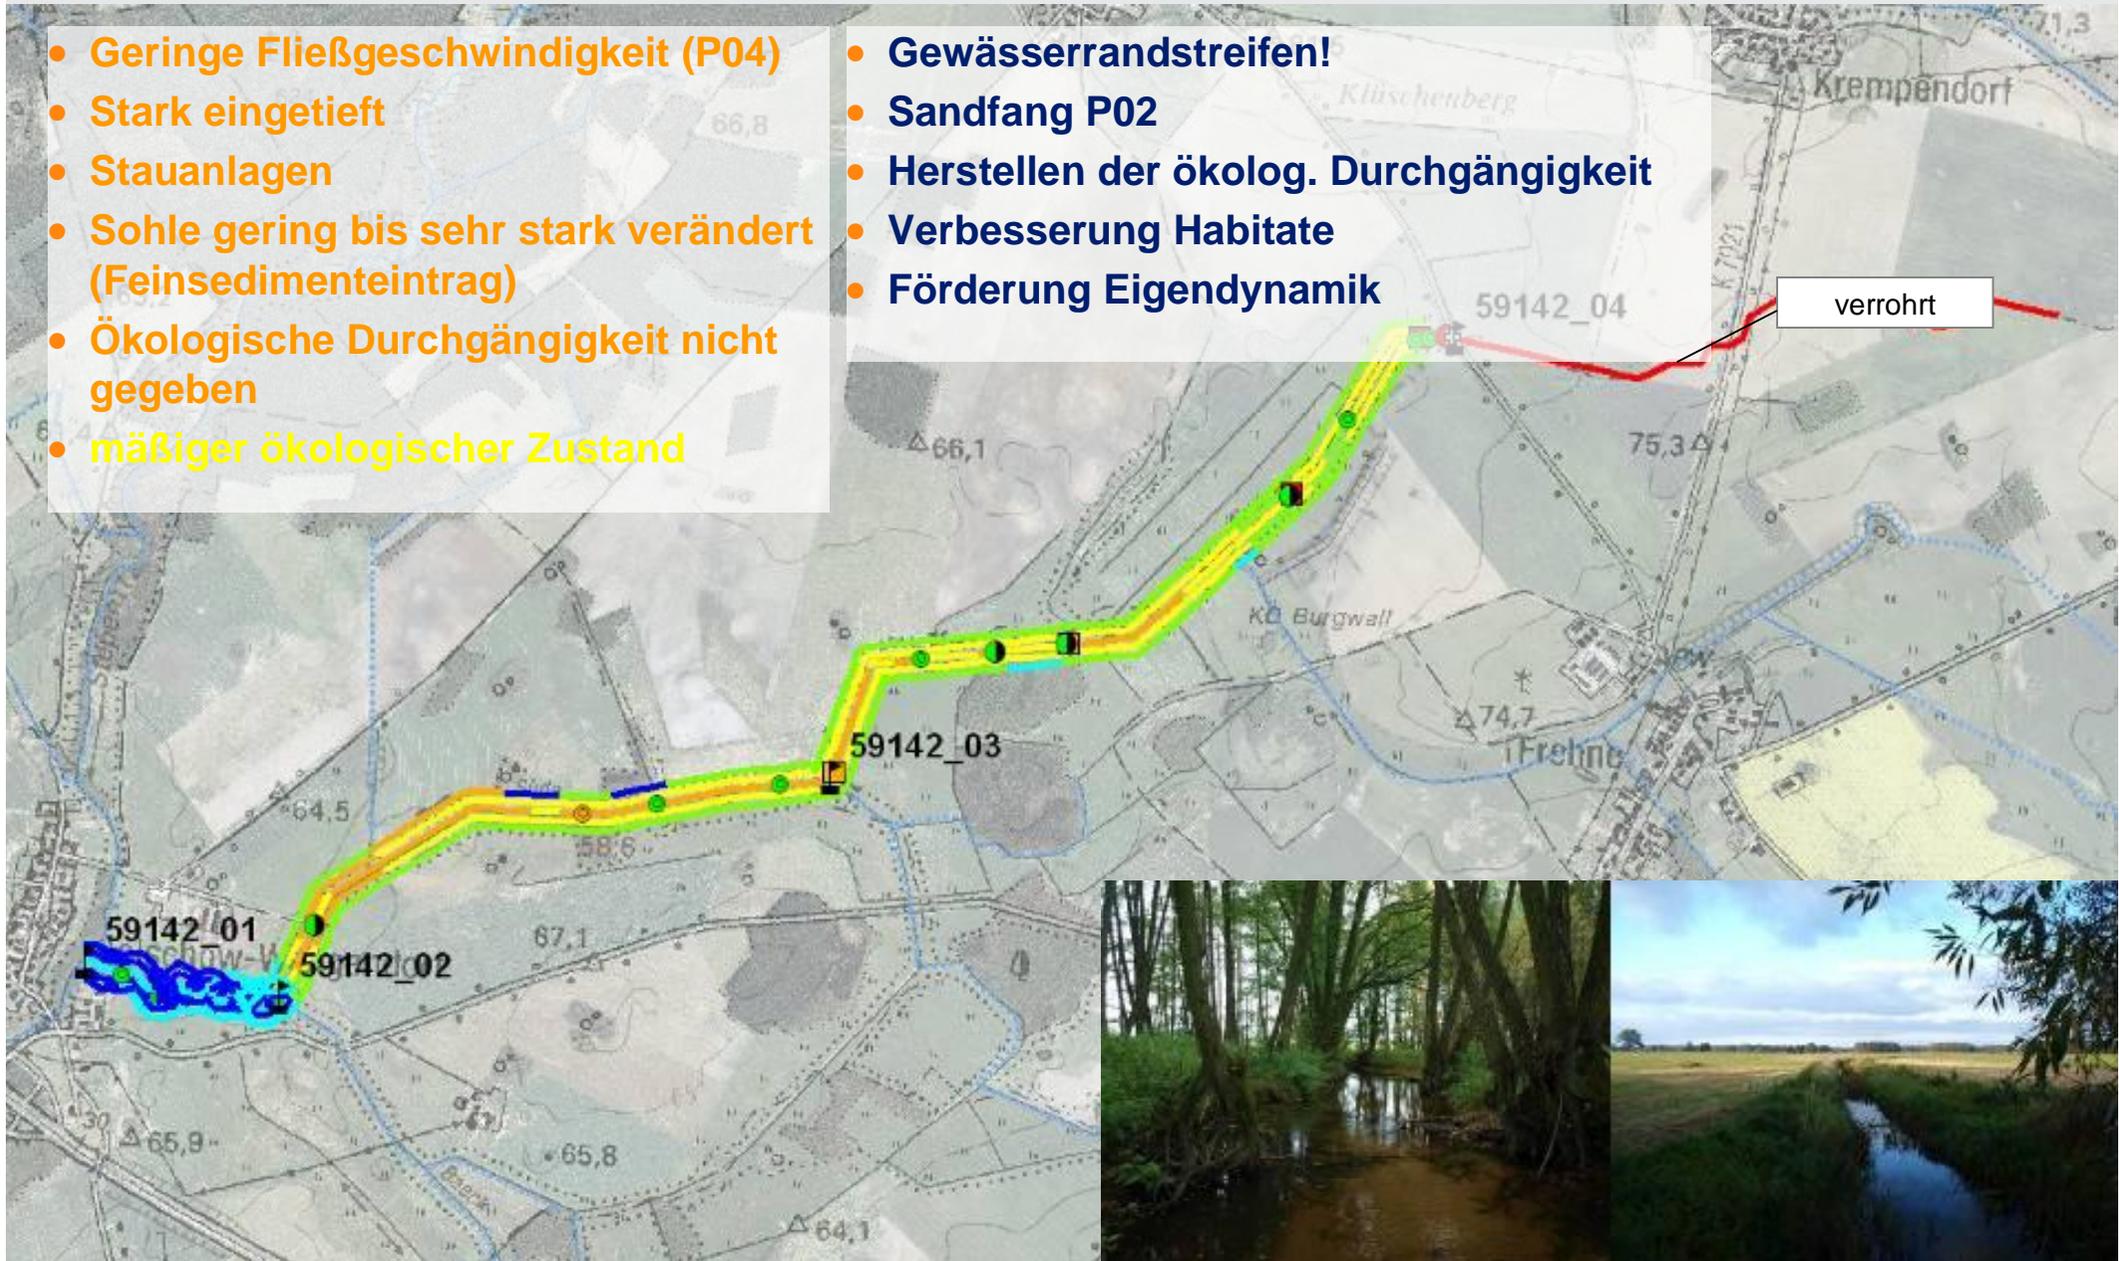
Sude (PA 01- PA 04)

- Geringe Fließgeschwindigkeit (P04)
- Stark eingetieft
- Stauanlagen
- Sohle gering bis sehr stark verändert (Feinsedimenteintrag)
- Ökologische Durchgängigkeit nicht gegeben
- mäßiger ökologischer Zustand

- Gewässerrandstreifen!
- Sandfang P02
- Herstellen der ökolog. Durchgängigkeit
- Verbesserung Habitate
- Förderung Eigendynamik

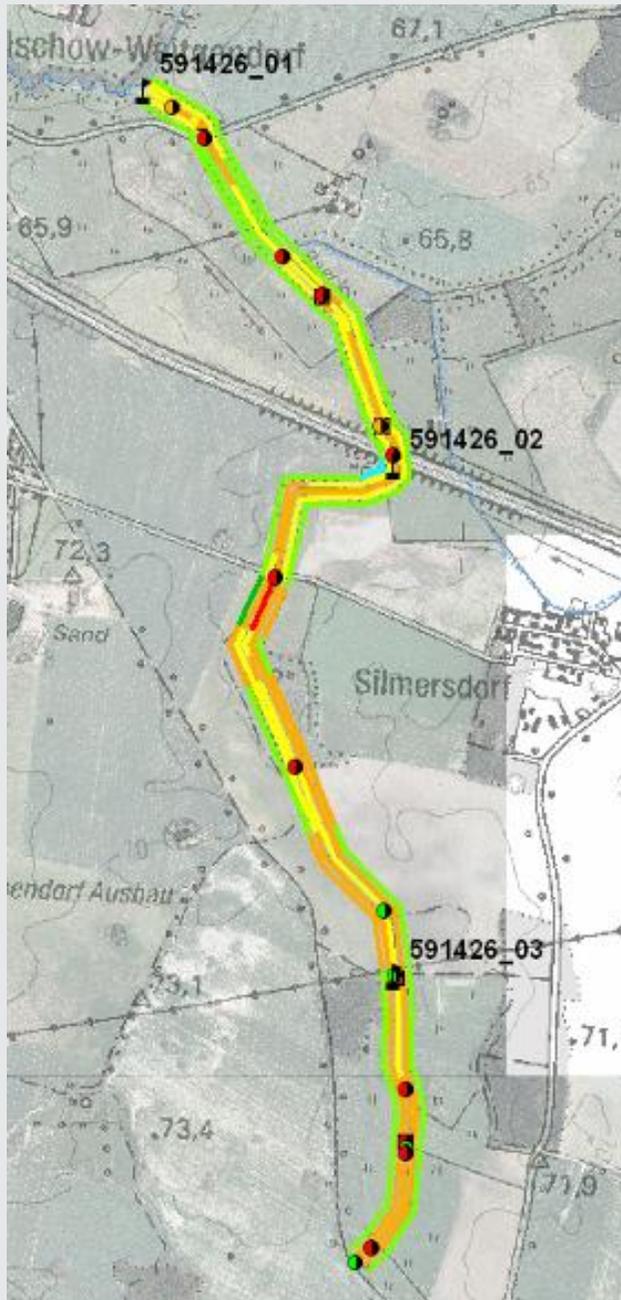
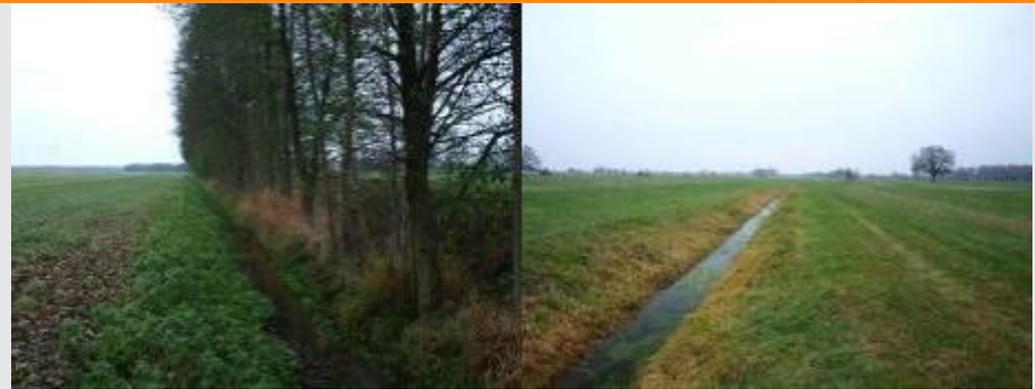
Baeck (PA 01- PA 04)

- **Stauanlagen**
- **Geringe Breiten- u. Tiefenvarianz**
- **Sohle und Ufer stark verändert**
- **Ökologische Durchgängigkeit nicht gegeben**
- **Unbefriedigender ökologischer Zustand**

- **Gewässerrandstreifen!**
- **Herstellen der ökolog. Durchgängigkeit**
- **Auflockern + Entwicklung Gehölze**
- **Verbesserung Habitate**

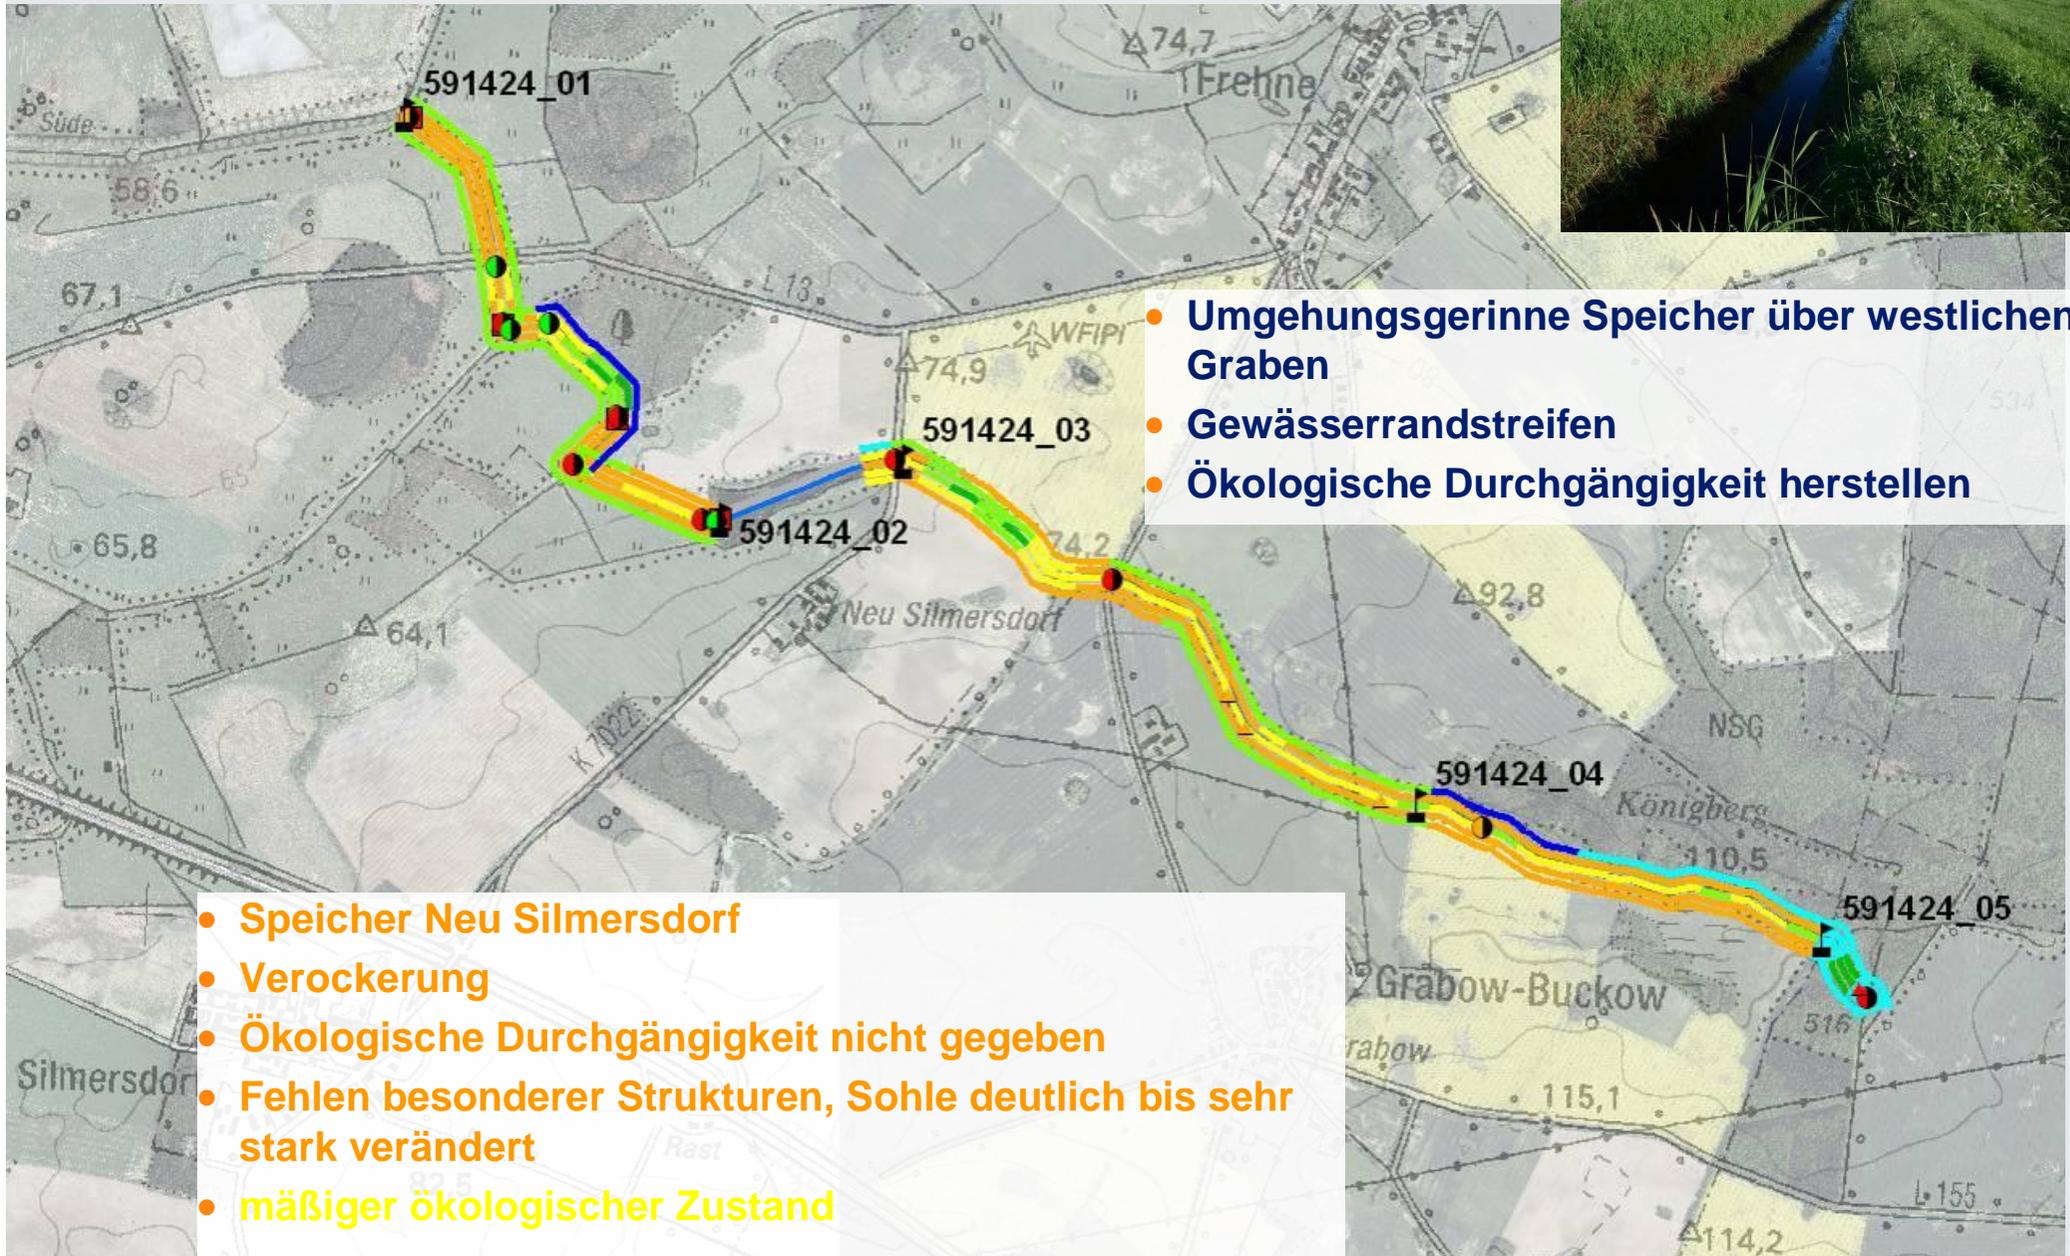
Abzugsgraben Grabow (PA 01- PA 05)

- Speicher Neu Silmersdorf
- Verockerung
- Ökologische Durchgängigkeit nicht gegeben
- Fehlen besonderer Strukturen, Sohle deutlich bis sehr stark verändert
- mäßiger ökologischer Zustand

- Umgehungsgerinne Speicher über westlichen Graben
- Gewässerrandstreifen
- Ökologische Durchgängigkeit herstellen

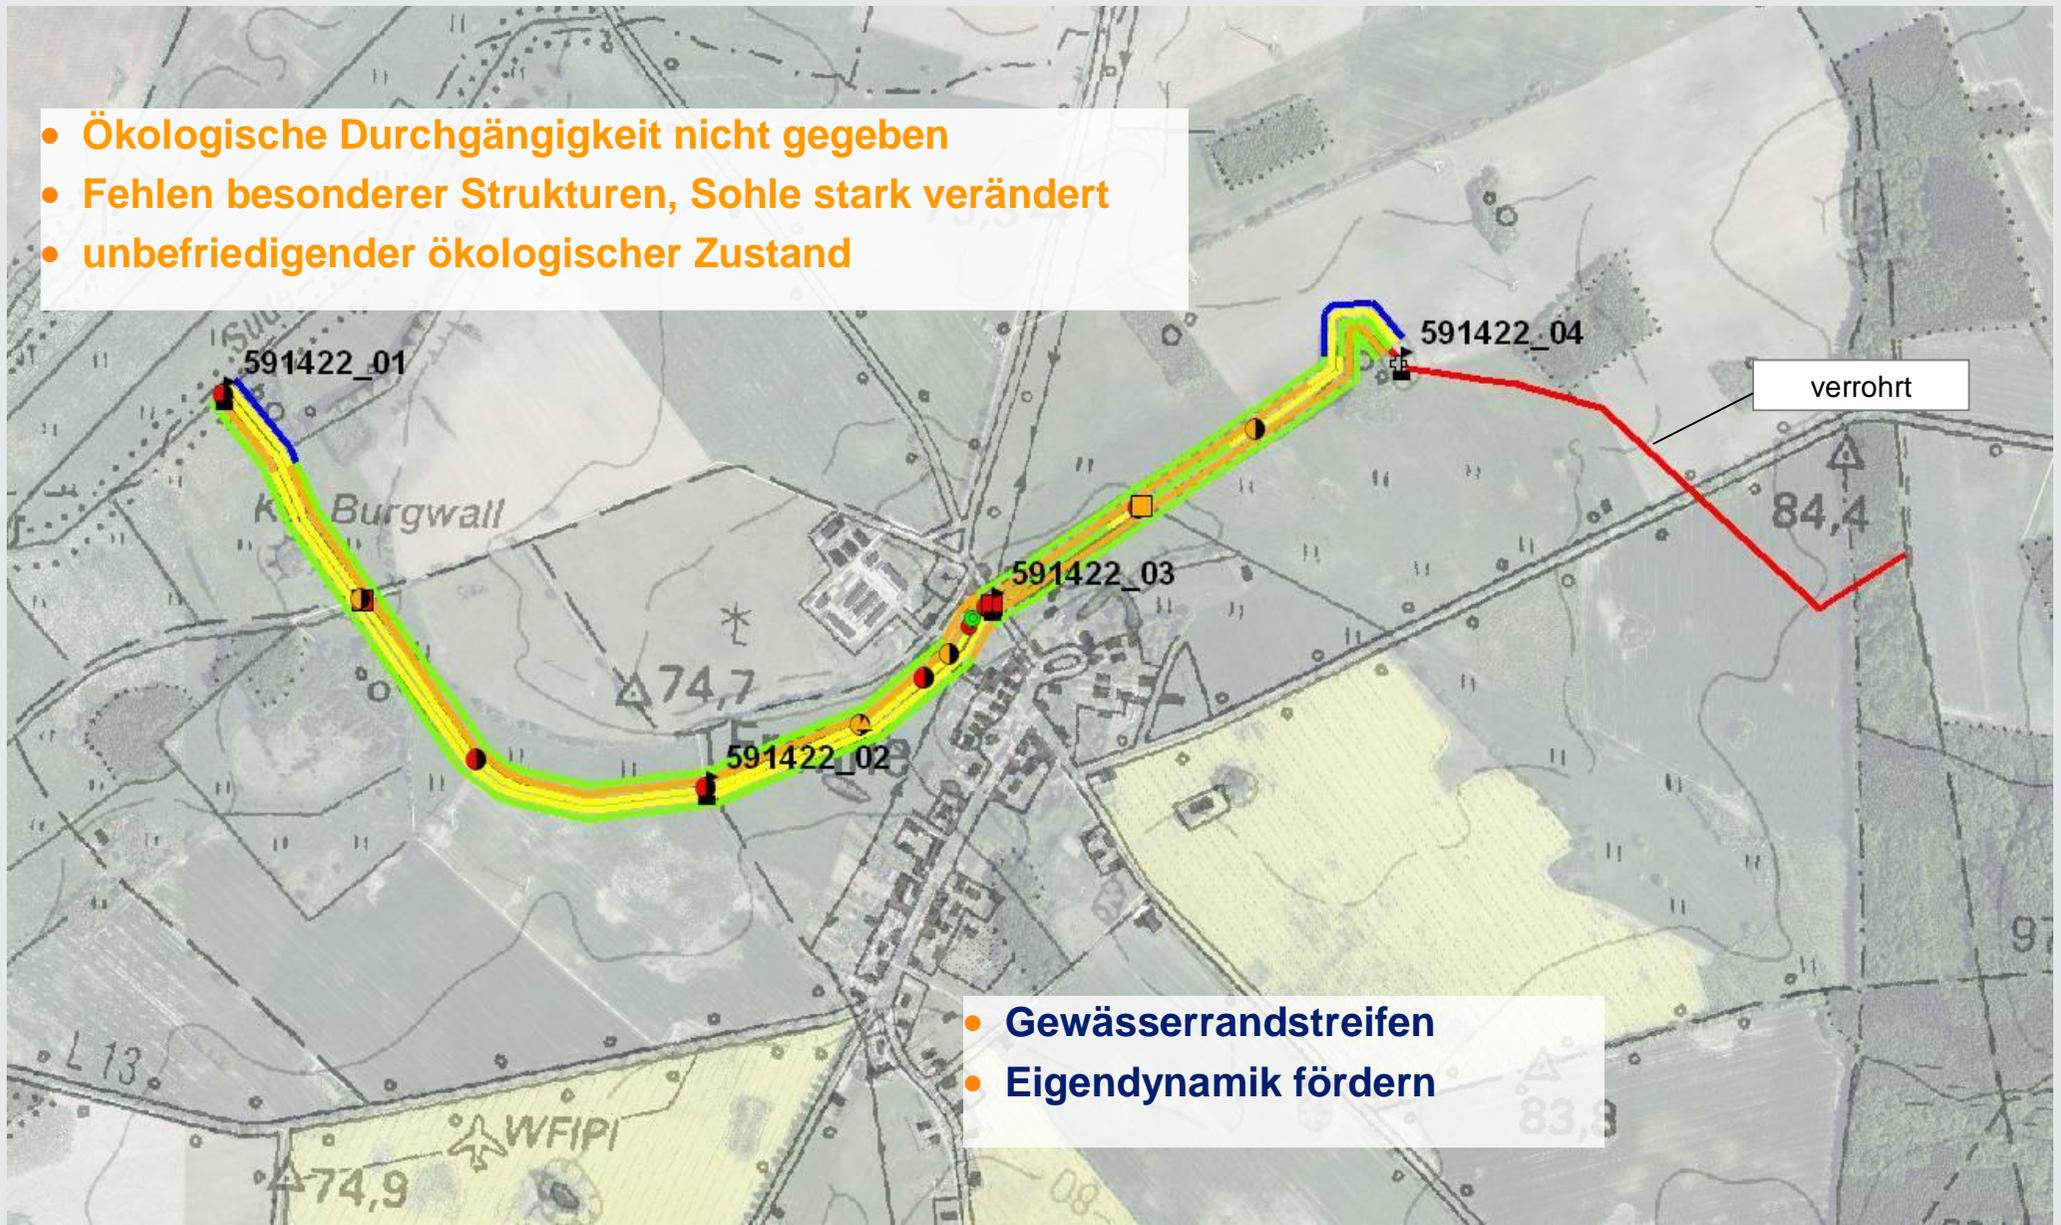
Breitenbach (PA 01- PA 05)

- **Ökologische Durchgängigkeit nicht gegeben**
- **Fehlen besonderer Strukturen, Sohle stark verändert**
- **unbefriedigender ökologischer Zustand**

- **Gewässerrandstreifen**
- **Eigendynamik fördern**

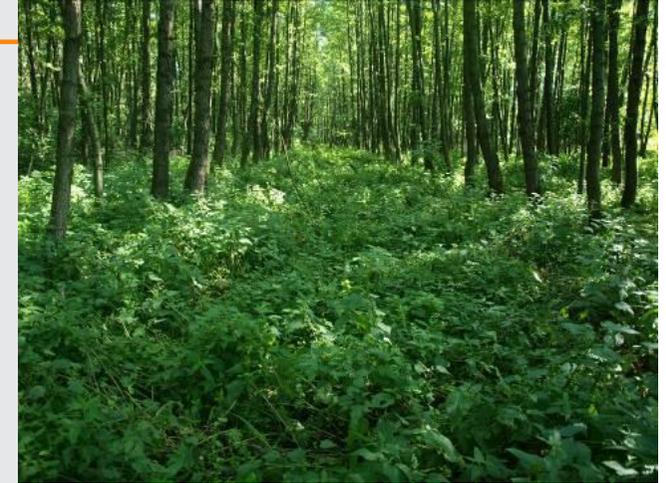
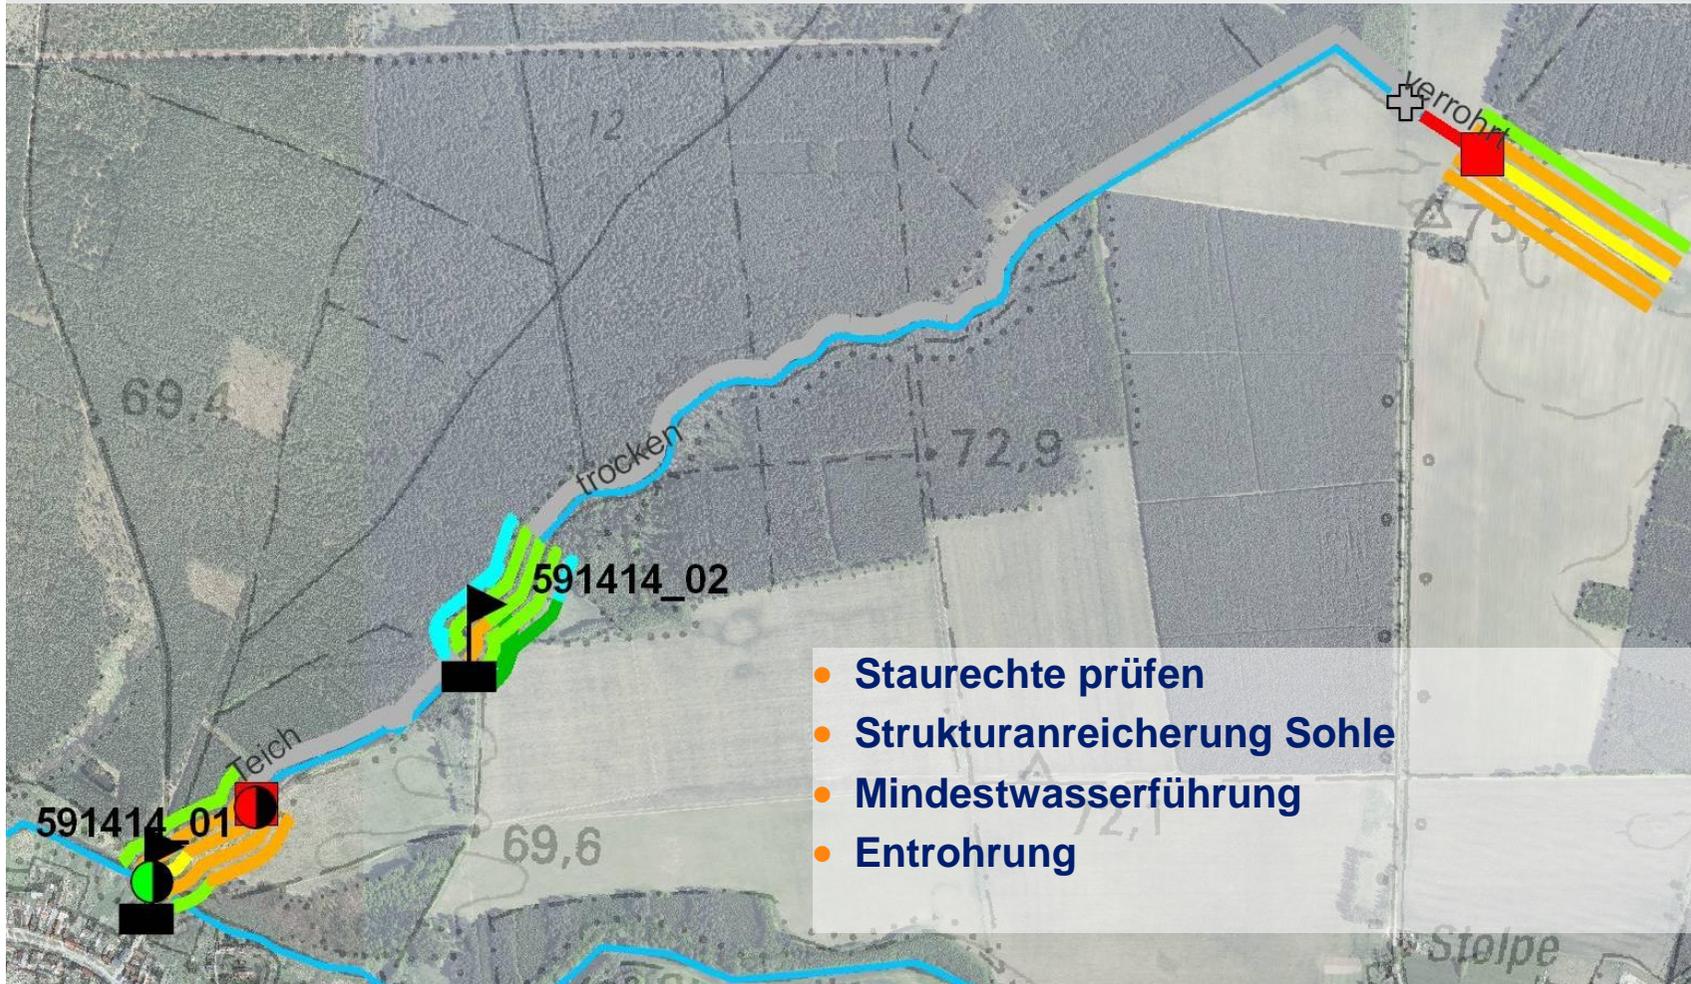
Abzugsgraben Waldhof (PA 01- PA 02)

- ökol. Durchgängigkeit nicht gegeben (Teich)
- Ohne besondere Sohl-, Ufer- und Laufstrukturen
- Ober- und Mittellauf zu großen Teilen trocken
- Oberlauf 200 m unter Acker verrohrt

Verlauf durch Erlenbruch, trocken

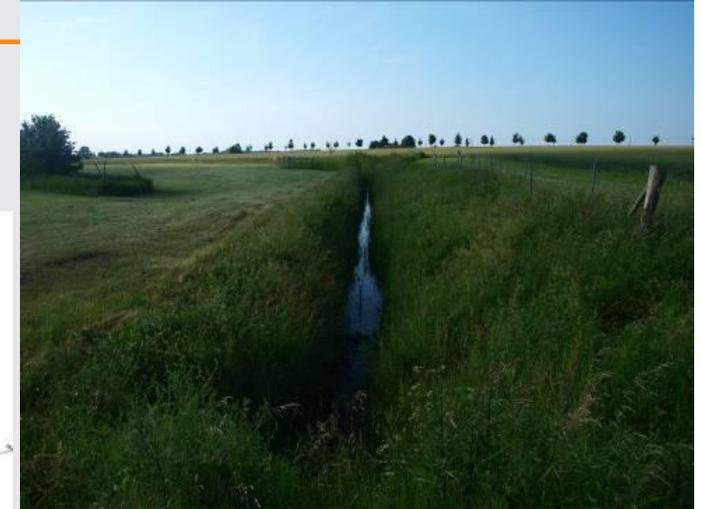
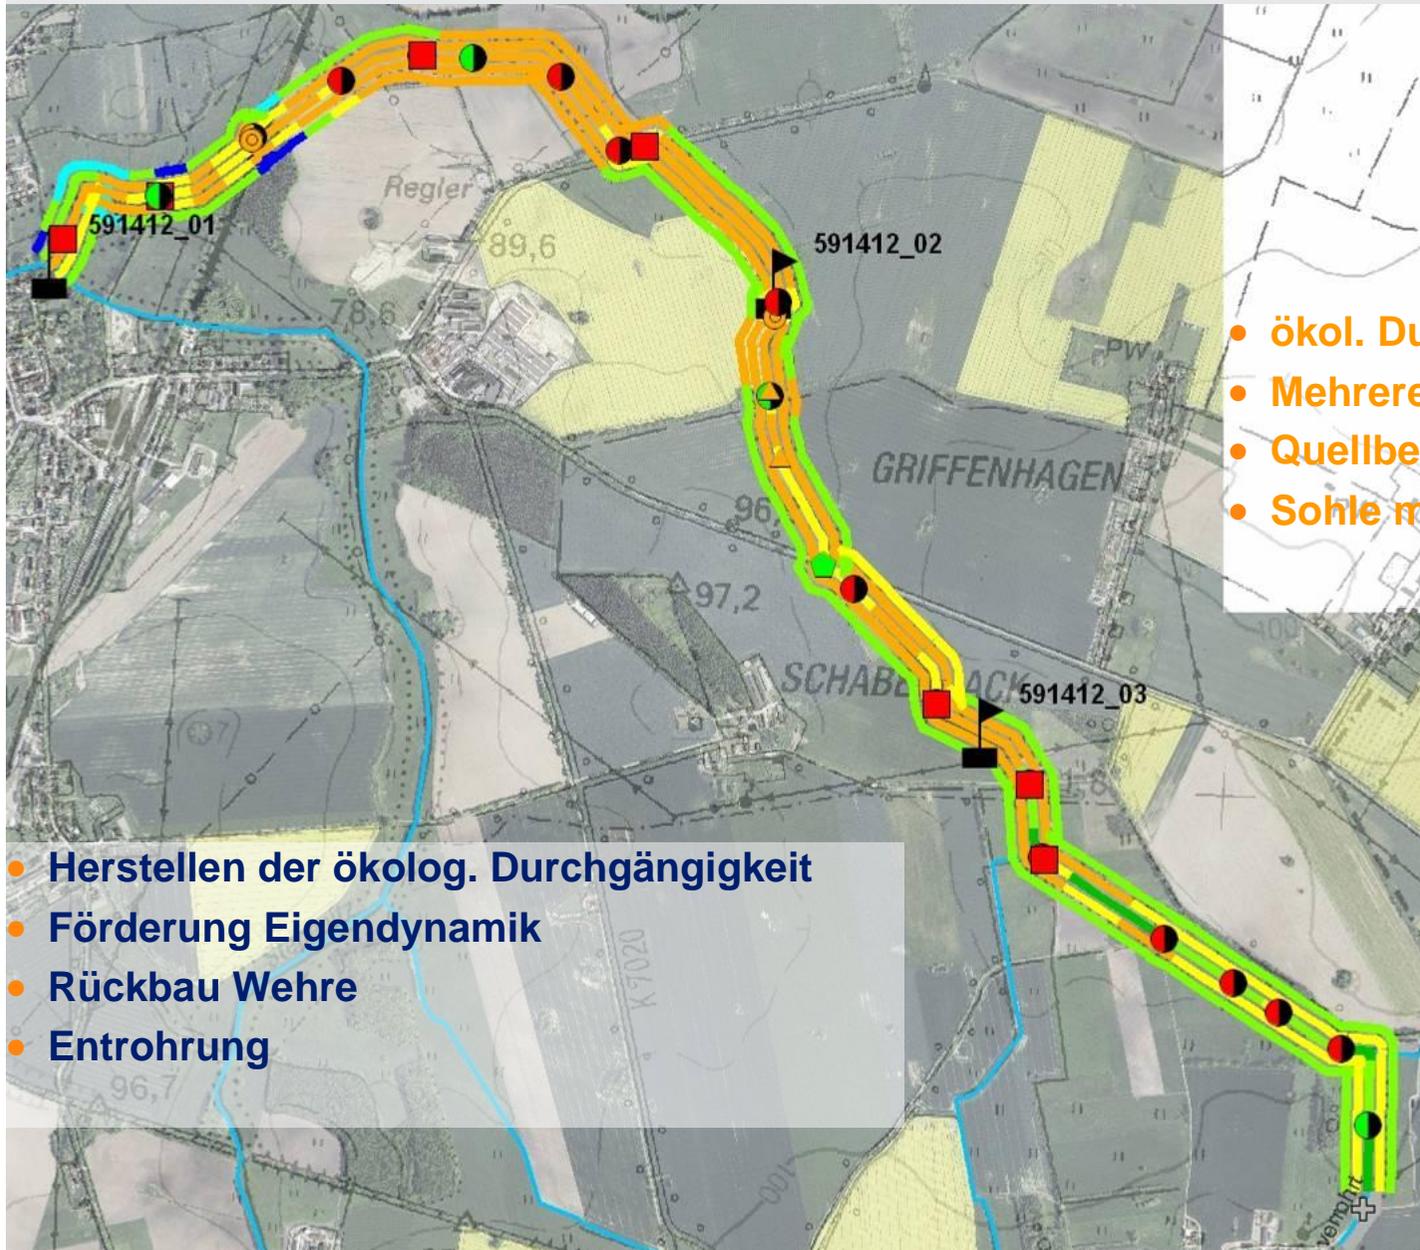
Schmolder Abzugsgraben (PA 01- PA 03)

- ökol. Durchgängigkeit nicht gegeben
- Mehrere Stauanlagen
- Quellbereich verrohrt
- Sohle mäßig bis sehr stark verändert

- Herstellen der ökolog. Durchgängigkeit
- Förderung Eigendynamik
- Rückbau Wehre
- Entrohrung
