# Gewässerentwicklungskonzept Nuthe

im Auftrag des Landesamtes  
für Umwelt, Gesundheit und  
Verbraucherschutz Brandenburg

Öffentlichkeitsveranstaltung  
19.06.2012 in Luckenwalde

### ÜBERBLICK

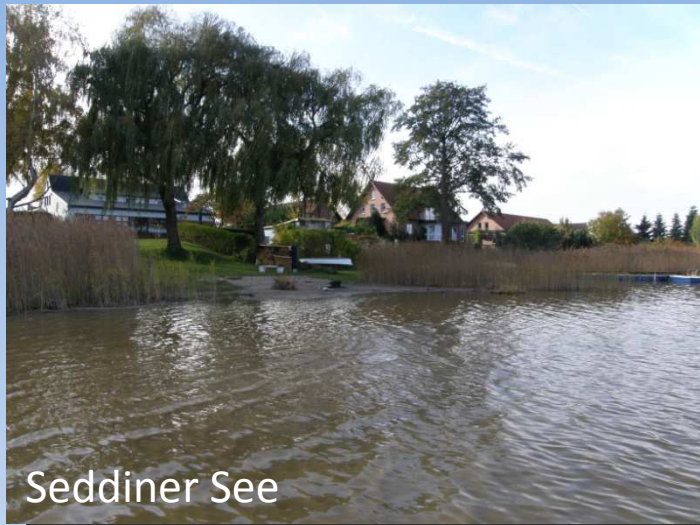
Seddiner See

Seeufer =  
guter Zustand

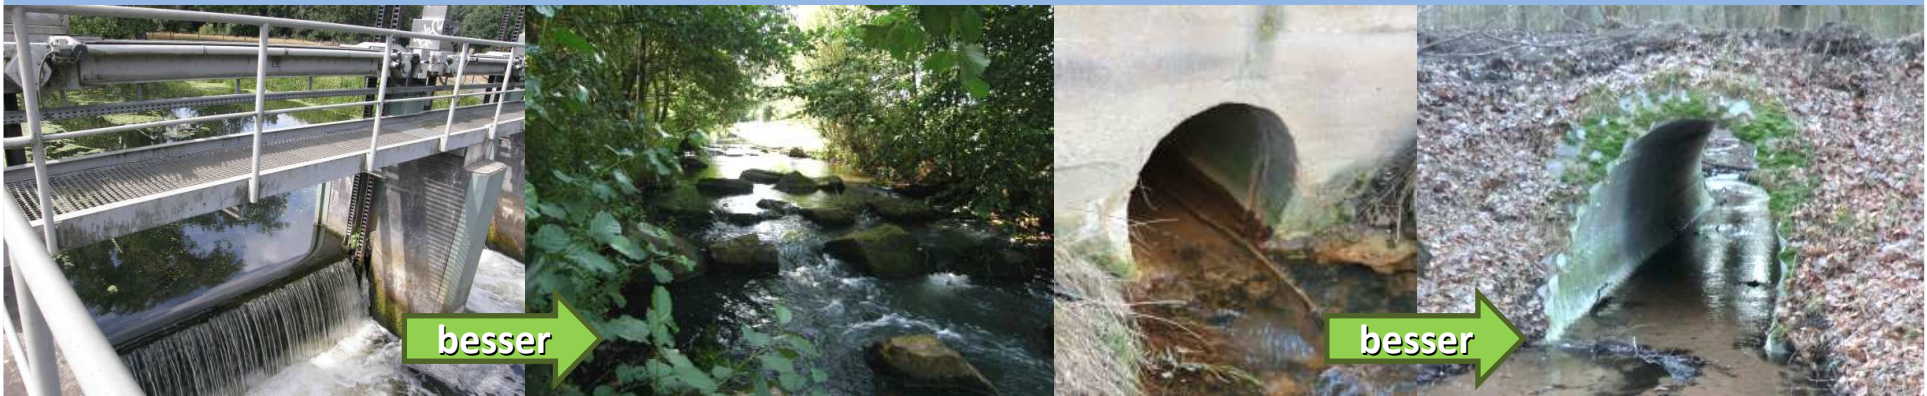
Wehranlage mit hohem Absturz

raue Sohlgleite

Durchlass ohne Sohlsubstrat und geringer Wassertiefe

ausreichend großer Durchlass mit gewässertypischem Sohlsubstrat und Wassertiefe

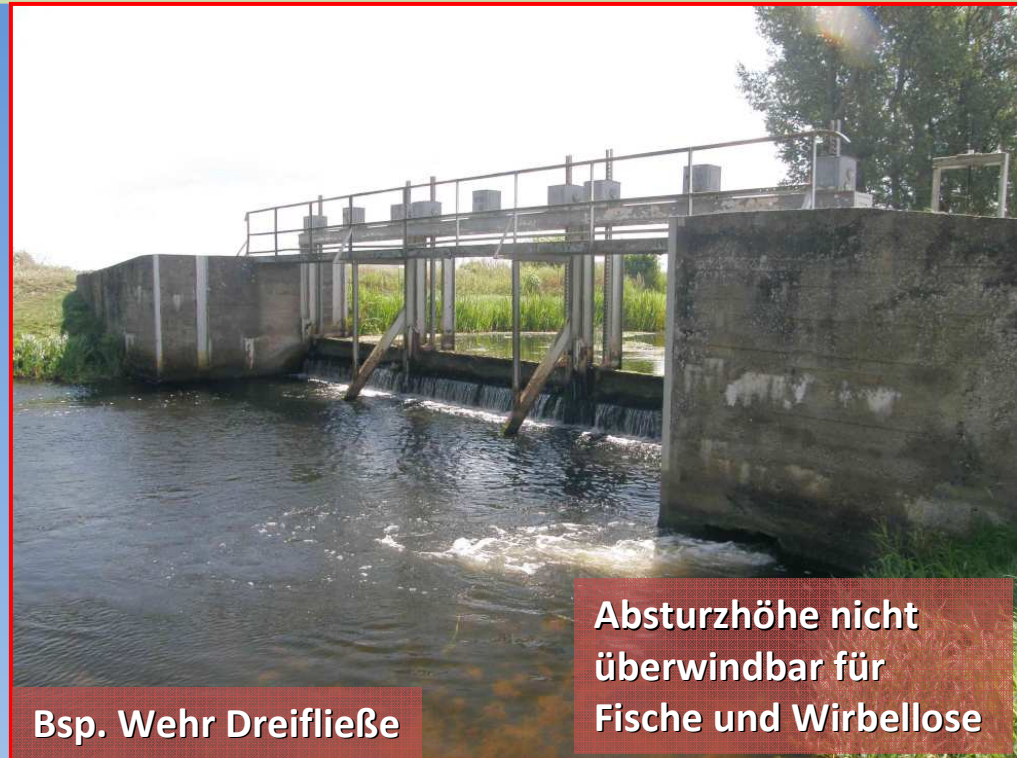
Bsp. Wehr Dreifließe

Absturzhöhe nicht überwindbar für Fische und Wirbellose
