# Gewässerentwicklungskonzept (GEK) für die Teileinzugsgebiete untere Havel, Königsgraben und Hauptstremme

## Projektbegleitende Arbeitsgruppe – Teil 2

Rathenow 05.09.2012

## Ermittlung der hydromorphologischen Qualitätskomponenten und Defizitanalyse – ausgewählte Ergebnisse

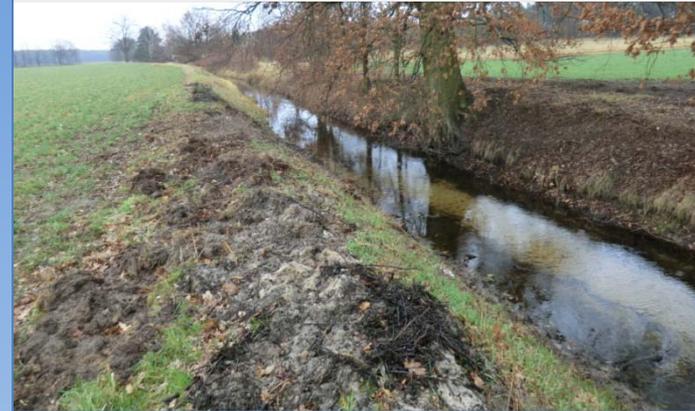
Strukturqualität Sohle: GK 3  
Bsp.: Eisengraben

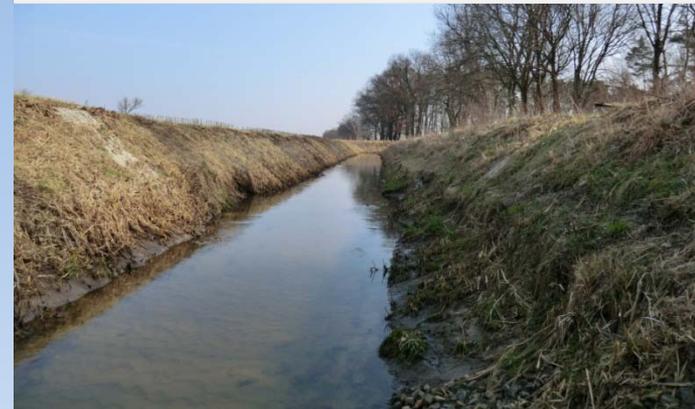
Strukturqualität Ufer: GK 5  
Bsp.: Möthlitzer Hauptgraben

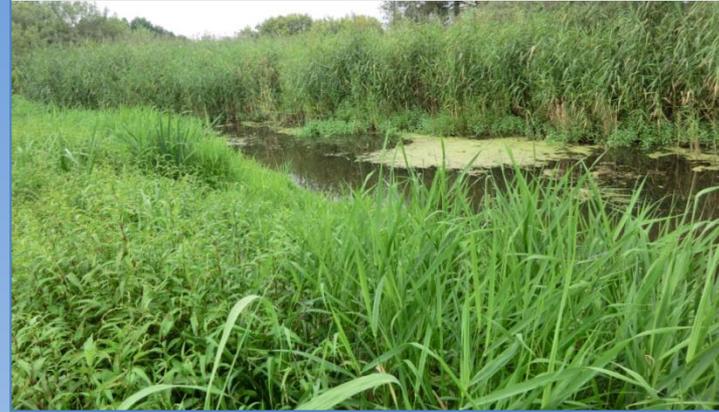
Strukturgüte Land: GK 2  
Bsp.: Schlagenthiner Königgraben

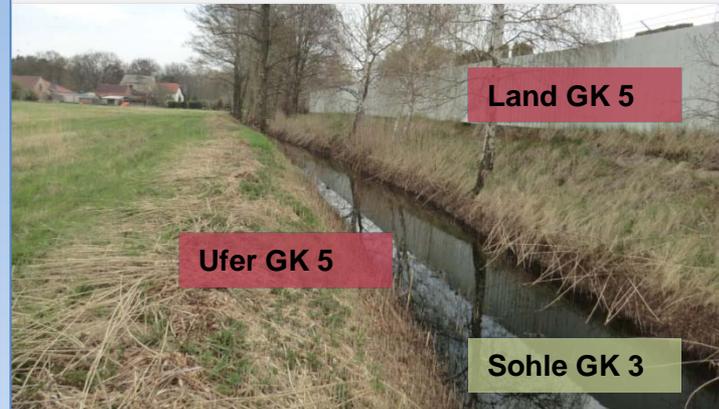
Strukturgüte Gesamt: GK 4  
Bsp.: Graben 0200.18

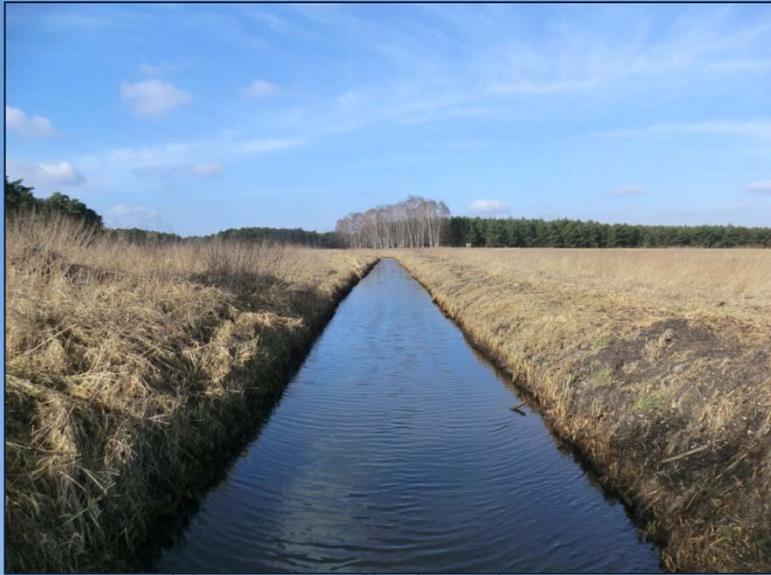
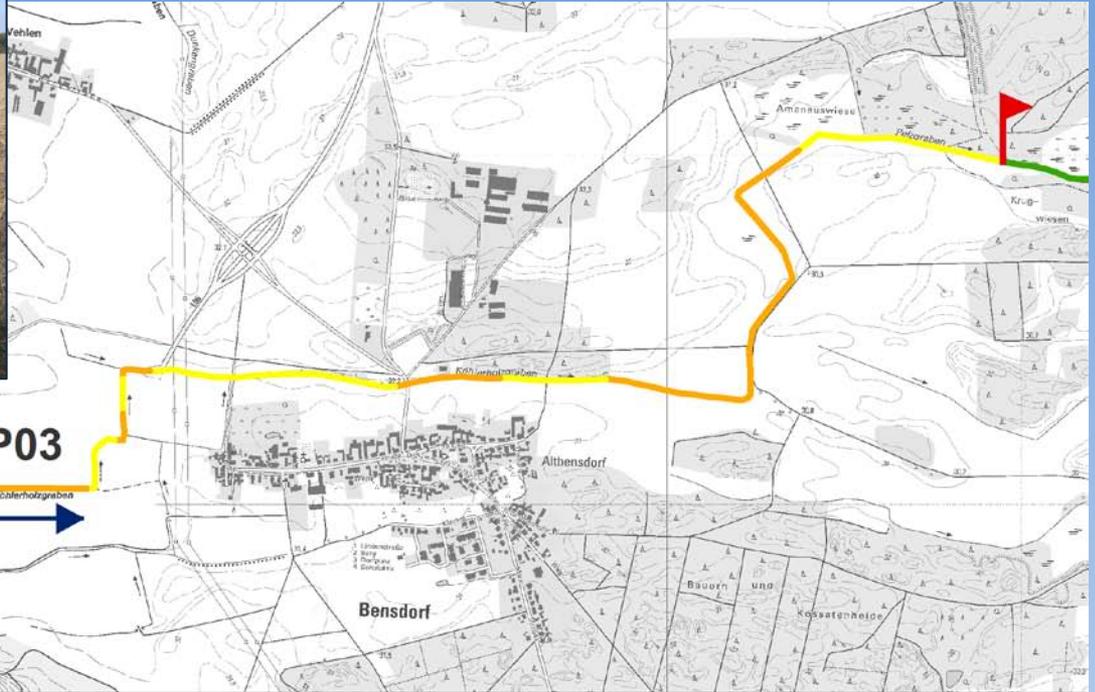
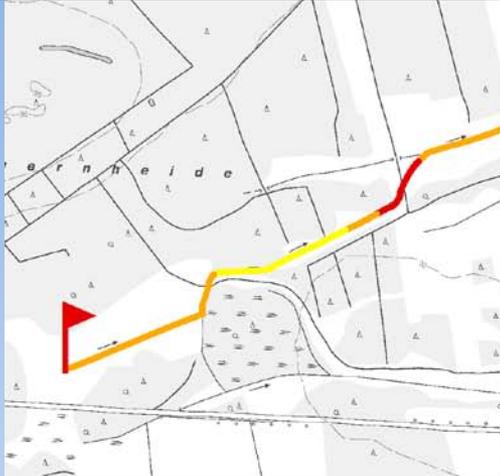
**P03**

Abschnitt	Hydromorphologische Qualitätskomponente		
	Morphologie	DGK	HZK
<b>P03</b> St.4+400 bis 10+427	GK 4 (streckenweise GK 3/5); geradlinig eingetieft, keine Eigendynamik, stark staureguliert, keine Randstreifen, Grünland und Acker	36 Bauwerke (24 Durchlässe, 10 Stau, 2 Brücken)	
<b>Defizit</b>	<b>-2</b>	<b>-3</b>	<b>U</b>

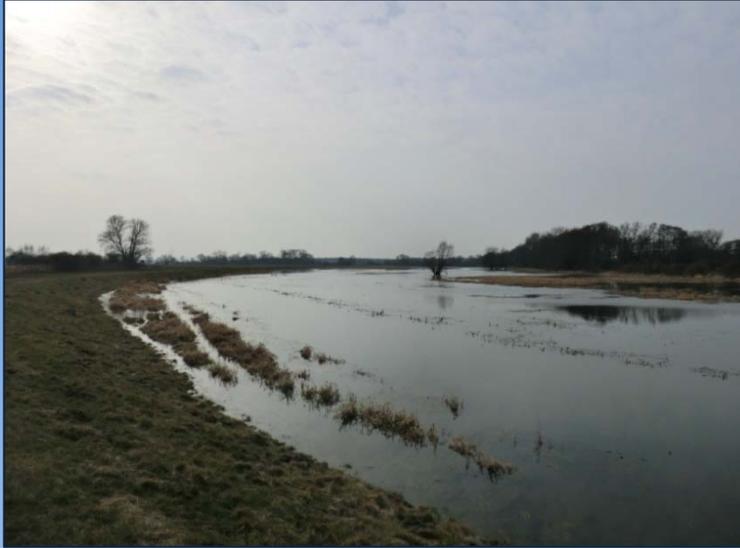
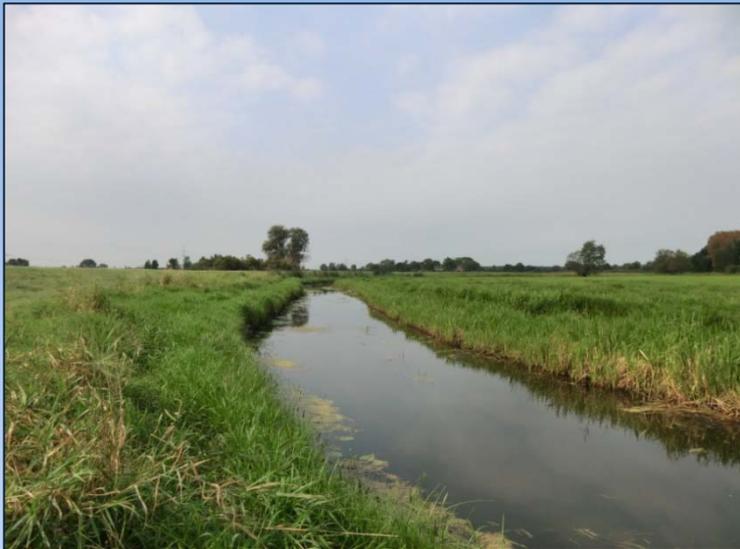
Planungsabschnitt 1 (bei St. 1+000)

Abschnitt	Hydromorphologische Qualitätskomponente		
	Morphologie	DGK	HZK
<b>P01</b> St.0+000 bis 2+007	GK 4; gestrecktes, eingetieftes Trapezprofil, keine Eigendynamik, re Deich vorhanden, Grünland und natürliche Biotope angrenzend	ohne Bauwerke	HZK 4
<b>Defizit</b>	<b>-2</b>	<b>keine Defizite</b>	<b>-2</b>
<b>P02</b> St.2+007 bis 3+354	GK 4; geradlinig, eingetieftes Trapezprofil, keine Eigendynamik und Strukturen, Grünland	1 Brückenbauwerk	HZK 5
<b>Defizit</b>	<b>-2</b>	<b>keine Defizite</b>	<b>-3</b>
