# Gewässerentwicklungskonzept (GEK) für die Teileinzugsgebiete untere Havel, Königsgraben und Hauptstremme

## Projektbegleitende Arbeitsgruppe - Teil 1

Rathenow 05.09.2012

## Gewässerstrukturgüte

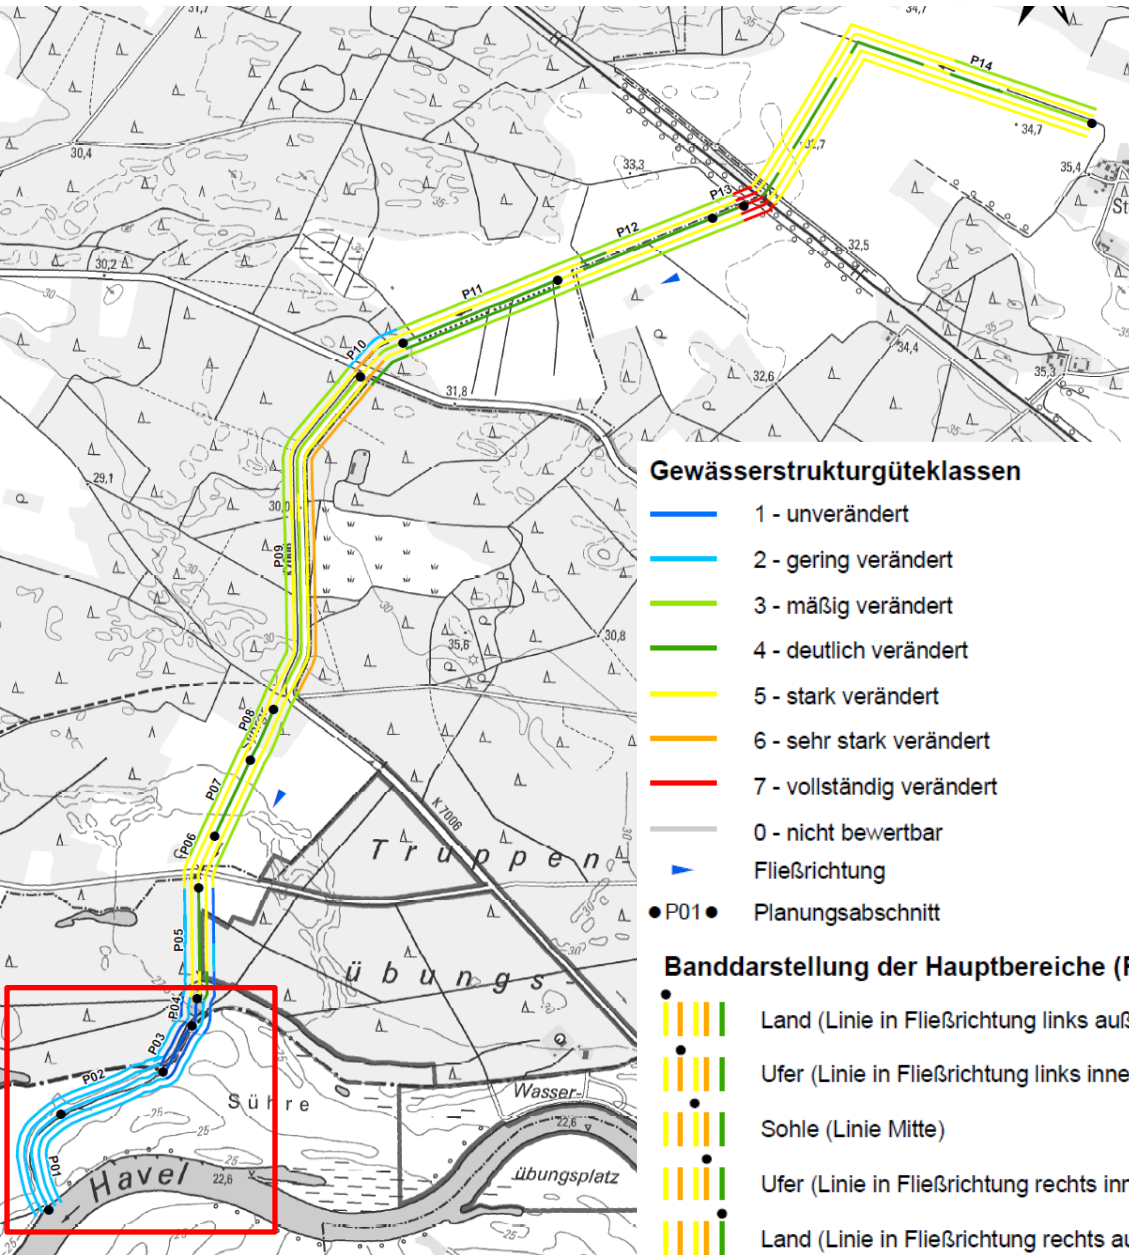
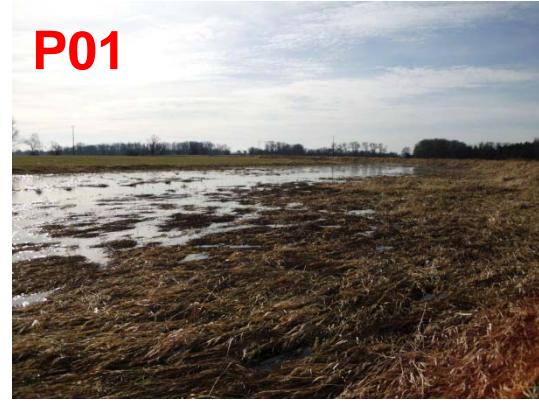
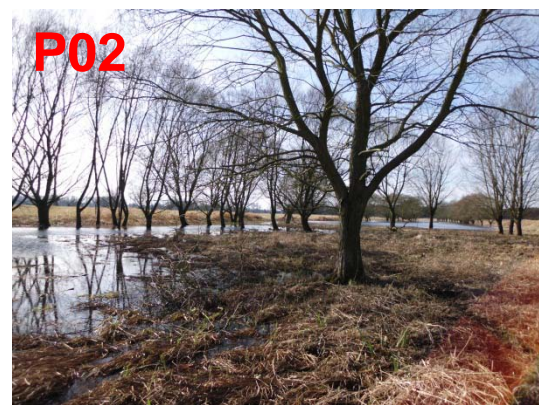
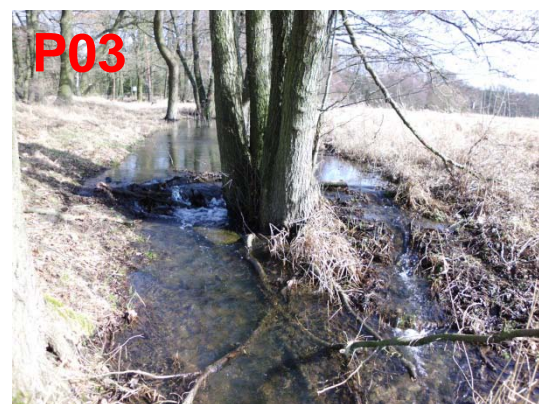
# Syhrgraben DEBB58994\_520

| Abschnitt<br>Stationierung | Hydromorphologische Qualitätskomponente | | |
|---|---|---|---|
| P01<br>0-400 | GK 2, geschwungen, breit, flach, an Hochwasserdynamik der Havel gebunden, Flutrinne, Wiesenfluß, kein Randstreifen, keine Beschattung | 1 BW (Furt), meistens durchgängig | Flutrinne |
| Defizit | kein Defizit | kein Defizit | U |
| P02<br>400-800 | GK 2, geschwungen, breit, flach, an Hochwasserdynamik der Havel gebunden, Flutrinne, Wiesenfluß, Randstreifen, Weidenreihen | ohne Bauwerk | |
| P03<br>800-1000 | GK 1, mäandrierend, Biberstau, Totholz, rechts Schilfröhricht, im Gerinne Erlen, links Eichenmischwald | Biberstau, z.T. durchgängig | |

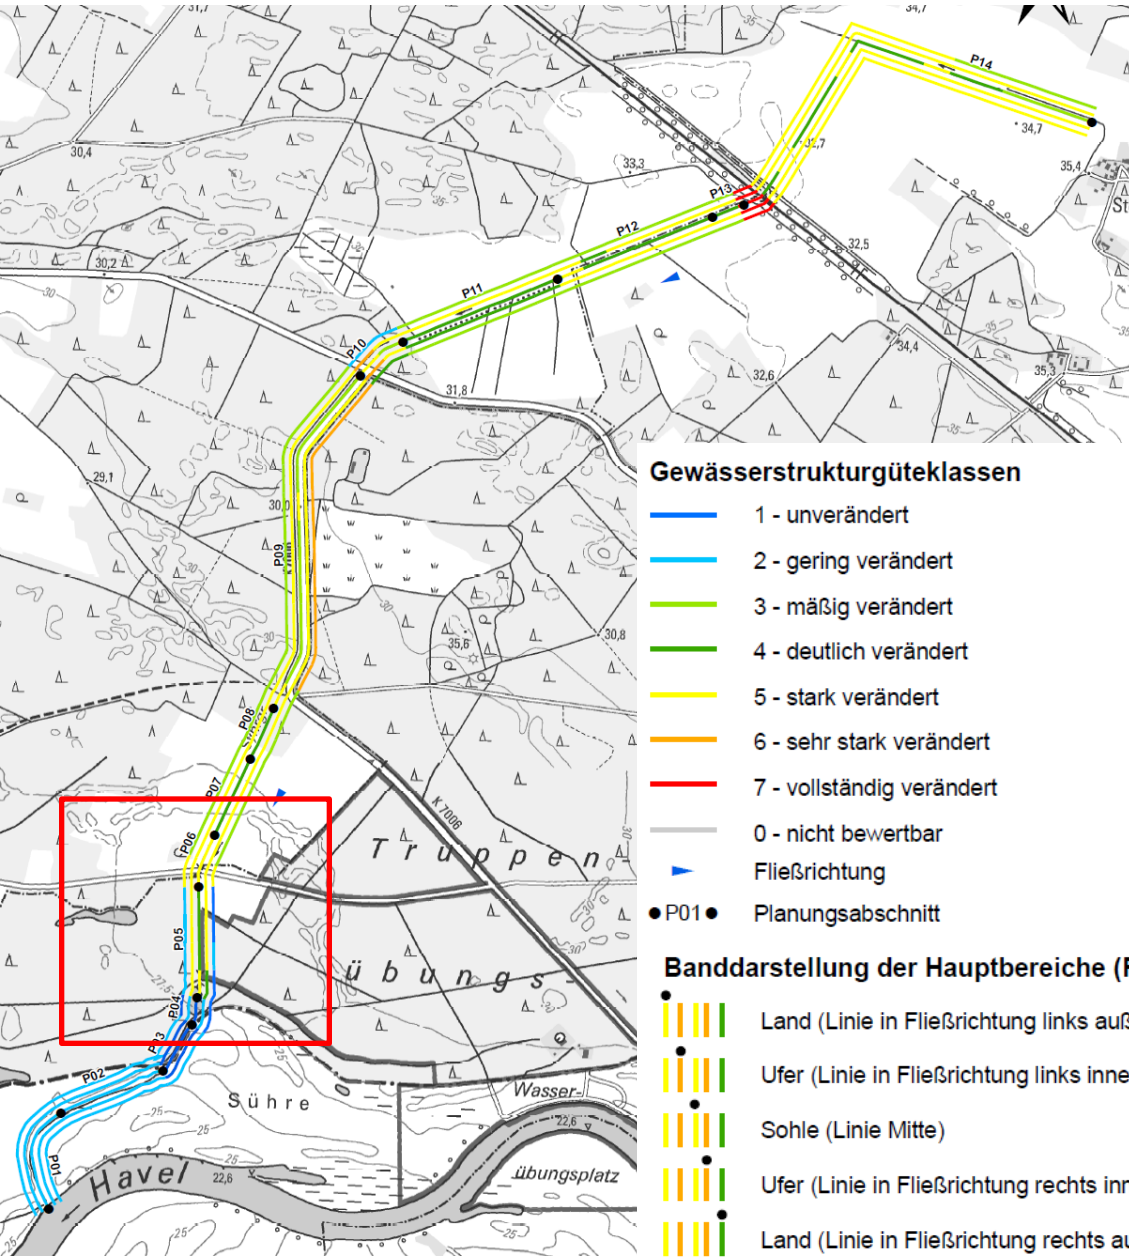
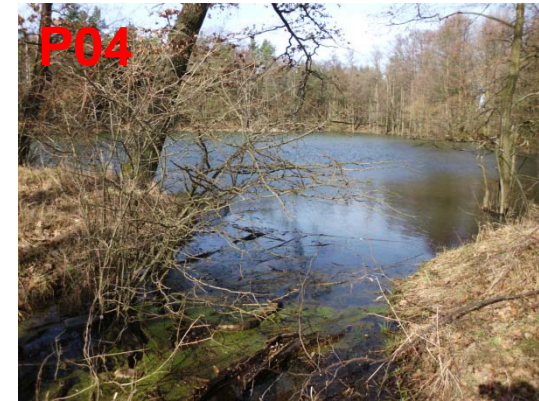
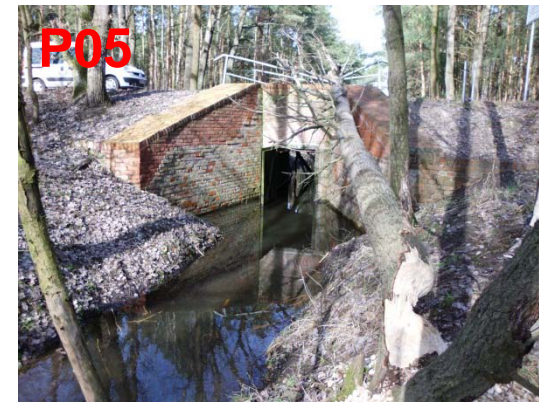
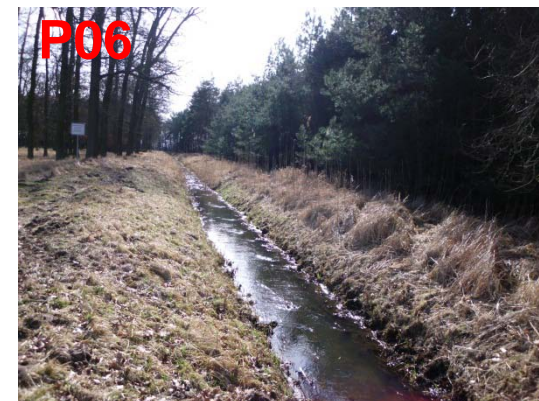
# Syrgraben DEBB58994\_520

| Abschnitt<br>Stationierung | Hydromorphologische Qualitätskomponente | | |
|---|---|---|---|
| P04<br>1000-1100 | Aufweitung, Standgewässercharakter, Wald, Totholz | ohne Bauwerk | |
| Defizit | U | U | U |
| P05<br>1100-1500 | GK 4, geradlinig, tiefes V-Profil, li Laubwald, re Nadelforst, kaum Eigendynamik | Absperrbauwerk im Sommerdeich (Hochwasserfall), Brücke | |
| Defizit | -1 | -1 | U |
| P06<br>1500-1700 | GK 5, geradlinig, tiefes V-Profil, kein Gewässerrandstreifen, Acker, keine Eigendynamik | 1 Durchlass unter Kreisstraße, 1 Durchlass - landw. Überfahrt | |
| Defizit | -2 | -2 | U |

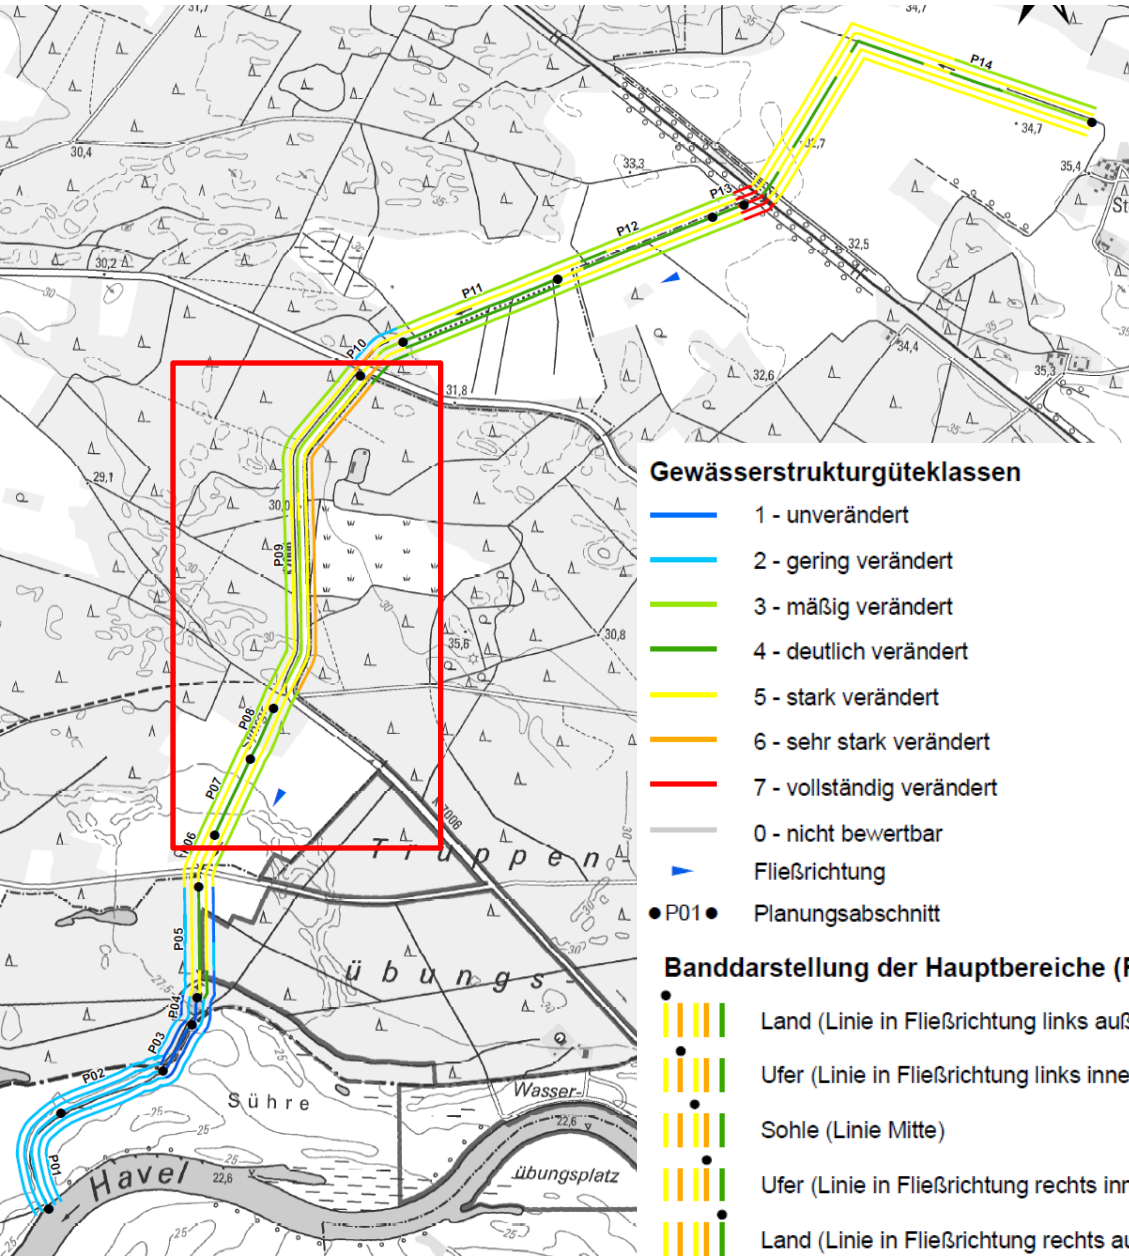
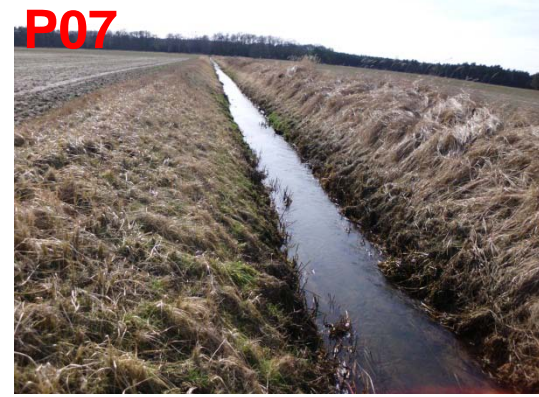
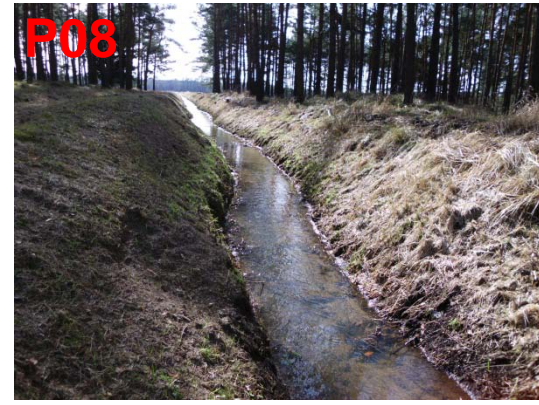
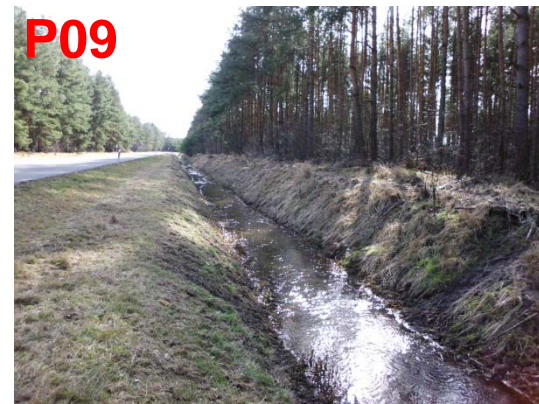
# Syrgraben DEBB58994\_520

| Abschnitt<br>Stationierung | Hydromorphologische Qualitätskomponente | | |
|---|--|---|---|
| P07<br>1700-2000 | GK 4, geradlinig, tiefes V-Profil, kein Gewässerrandstreifen, Acker, keine Eigendynamik | 1 Sohlrausche, z.T. durchgängig | |
| Defizit | -1 | -1 | U |
| P08<br>2000-2200 | GK 4, geradlinig, tiefes V-Profil, li und re Brache, im Umfeld Nadelforst, kaum Eigendynamik | ohne Bauwerk | |
| Defizit | -1 | kein Defizit | U |
| P09<br>2200-3500 | GK 4, geradlinig, tiefes V-Profil, li Straße, re Nadelforst, kaum Eigendynamik | 1 Überfahrt Waldweg, durchgängig<br>1 Durchlass, durchgängig<br>1 Steg, durchgängig | |

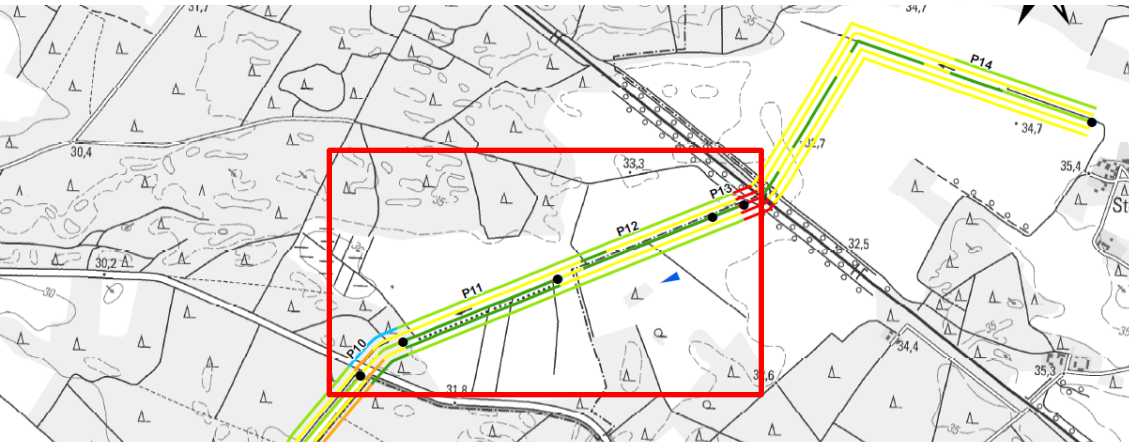
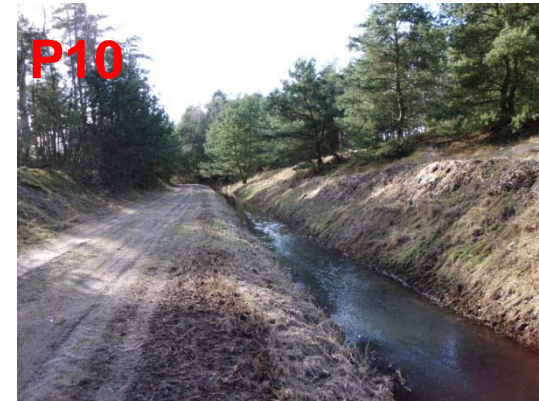
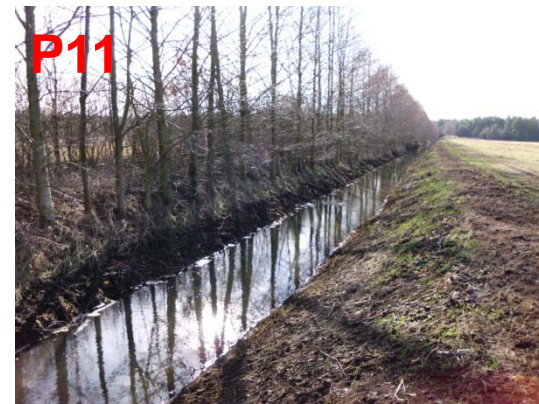
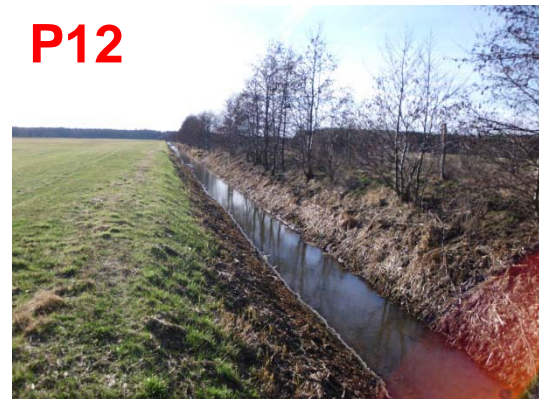
# Syrgraben DEBB58994\_520

| Abschnitt<br>Stationierung | Hydromorphologische Qualitätskomponente | | |
|---|--|---|---|
| P10<br>3500-3700 | GK 5 und 4, geradlinig, tiefes V-Profil, re Nadelforst, li Feldweg, Gewässerrandstreifen vorh., kaum Eigendynamik, niedriger Wasserstand | 1 Maulprofil unter Landesstraße (fehlende Sohlanbindung)<br>1 Sohlgleite, zeitweise durchgängig, sehr steil | |
| Defizit | -2 | -2 | U |
| P11<br>3700-4300 | GK 4, geradlinig, tiefes Trapezprofil, li Gehölzgalerie, re Grünland, kein GRSt, keine Eigendynamik | 1 prov. Sohlschwelle (Sandsäcke)<br>2 Durchlässe (durchgängig) | |
| Defizit | -1 | -1 | U |
| P12<br>4300-5041 | GK 4, geradlinig, tiefes Trapezprofil, re Gehölzgalerie, li Grünland, kein GRSt, keine Eigendynamik | 1 Staukopf (nicht durchgängig)<br>1 Durchlass (durchgängig) | |
| Defizit | -1 | -3 | U |

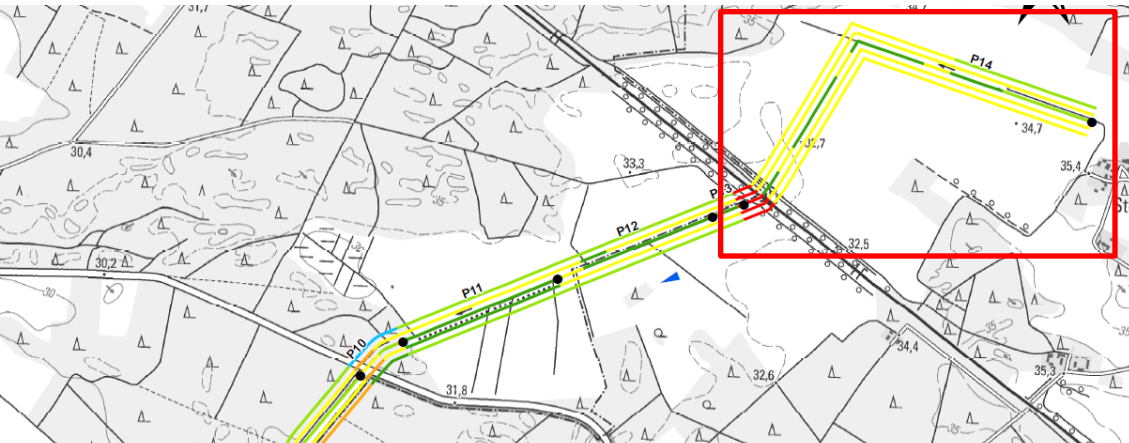
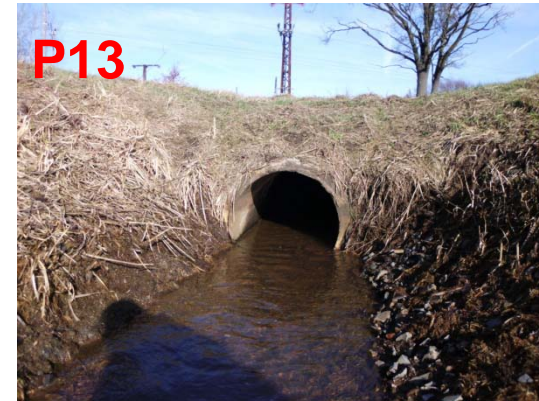
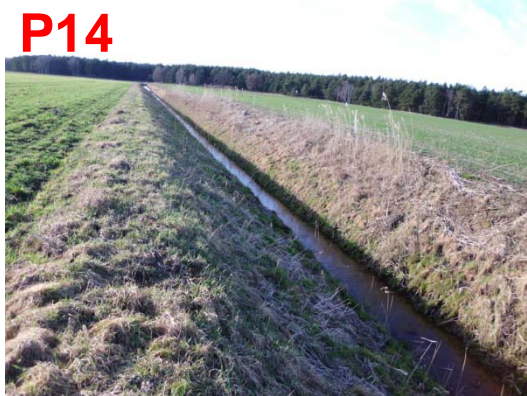
# Syrgraben DEBB58994\_520

| Abschnitt<br>Stationierung | Hydromorphologische Qualitätskomponente | | |
|---|---|---|---|
| P13<br>5041-5131 | Verrohrung unter Bahndamm | nicht durchgängig | |
| Defizit | -3 | -3 | U |
| P14<br>5131-6639 | GK 4 und 5, geradlinig, sehr tiefes V-Profil, keine Eigendynamik, li und re Acker, kein GRSt, keine Beschattung | 1 Durchlass gebrochen (nicht durchgängig)<br>1 Staukopf (nicht durchgängig)<br>1 Sohlrausche (zeitweilig durchgängig)<br>1 Durchlass, Verschluß mit Blechplatte (nicht durchgängig) | |
| Defizit | -2 | -3 | U |

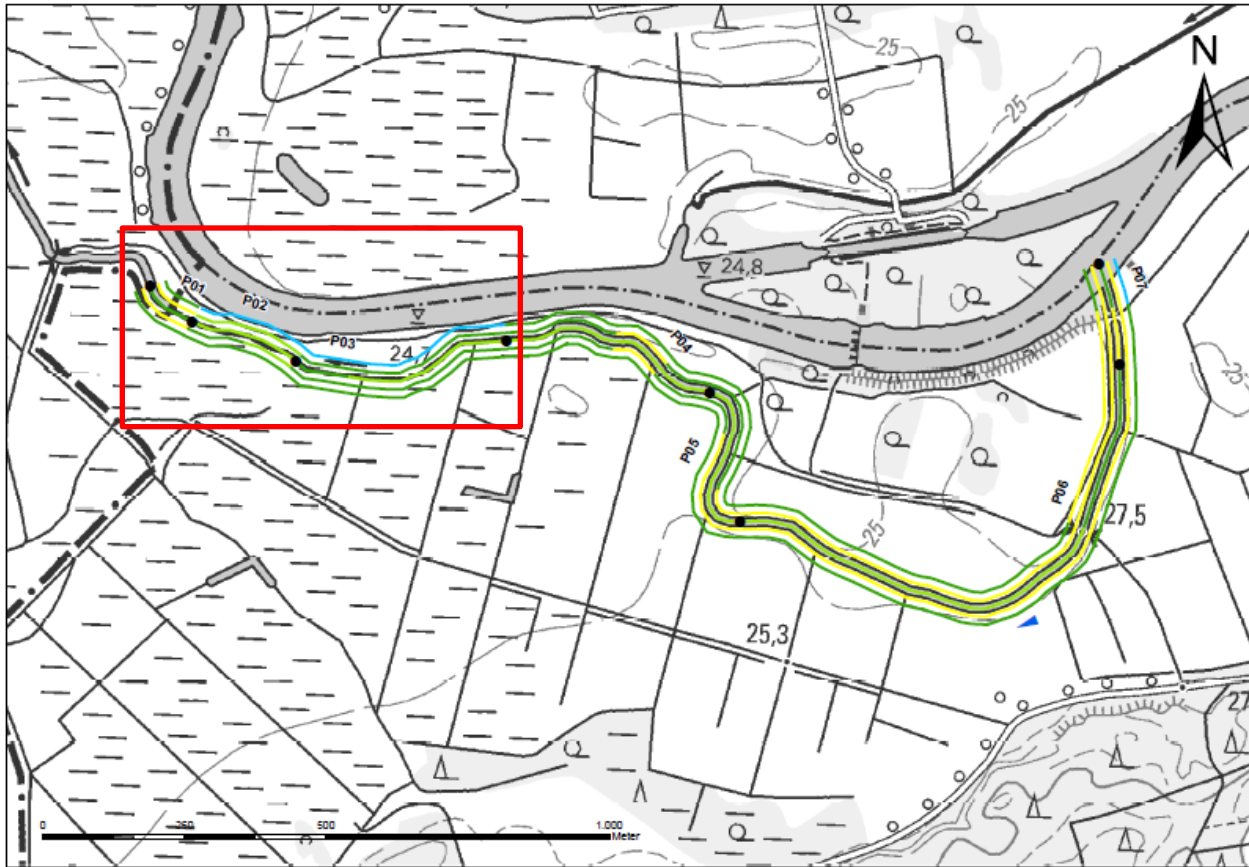
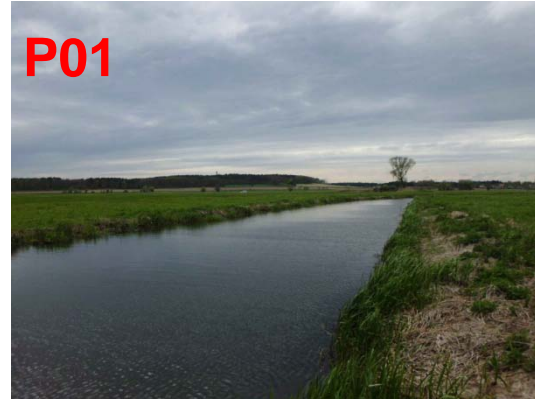
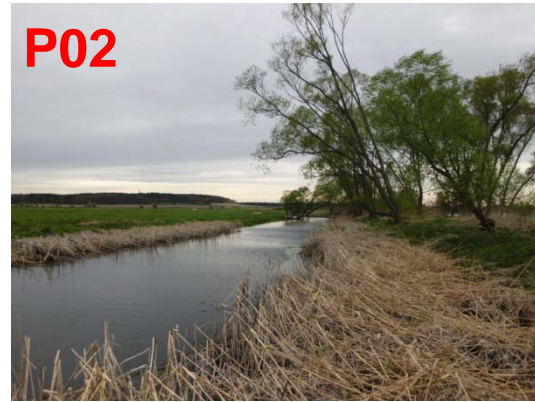
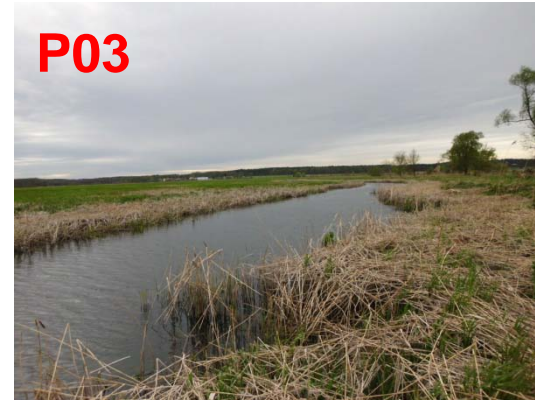
# Grützer Vorfluter DEST\_HAVOW20\_00

| Abschnitt<br>Stationierung | Hydromorphologische Qualitätskomponente | | |
|---|---|---|---|
| P01<br>4100-4200 | GK 4, leicht geschwungen, breit, flach, keine Beschattung, li und re Grünland, kein GRSt, zerfallenes Profil, Torfsubstrat, kaum Dynamik | ohne Bauwerk | 5 |
| Defizit | -1 | kein Defizit | -3 |
| P02<br>4200-4400 | GK 3, leicht geschwungen, re Röhricht, li Grünland, vereinzelt Beschattung (Weiden), zerfallenes Profil, Torfsubstrat, kaum Dynamik | ohne Bauwerk | 5 |
| Defizit | kein Defizit | kein Defizit | -3 |
| P03<br>4400-4800 | GK 3 und 4, leicht geschwungen, re Röhricht, li Grünland, vereinzelt Beschattung (Weiden), zerfallenes Profil, Torfsubstrat, kaum Dynamik | ohne Bauwerk | 5 |

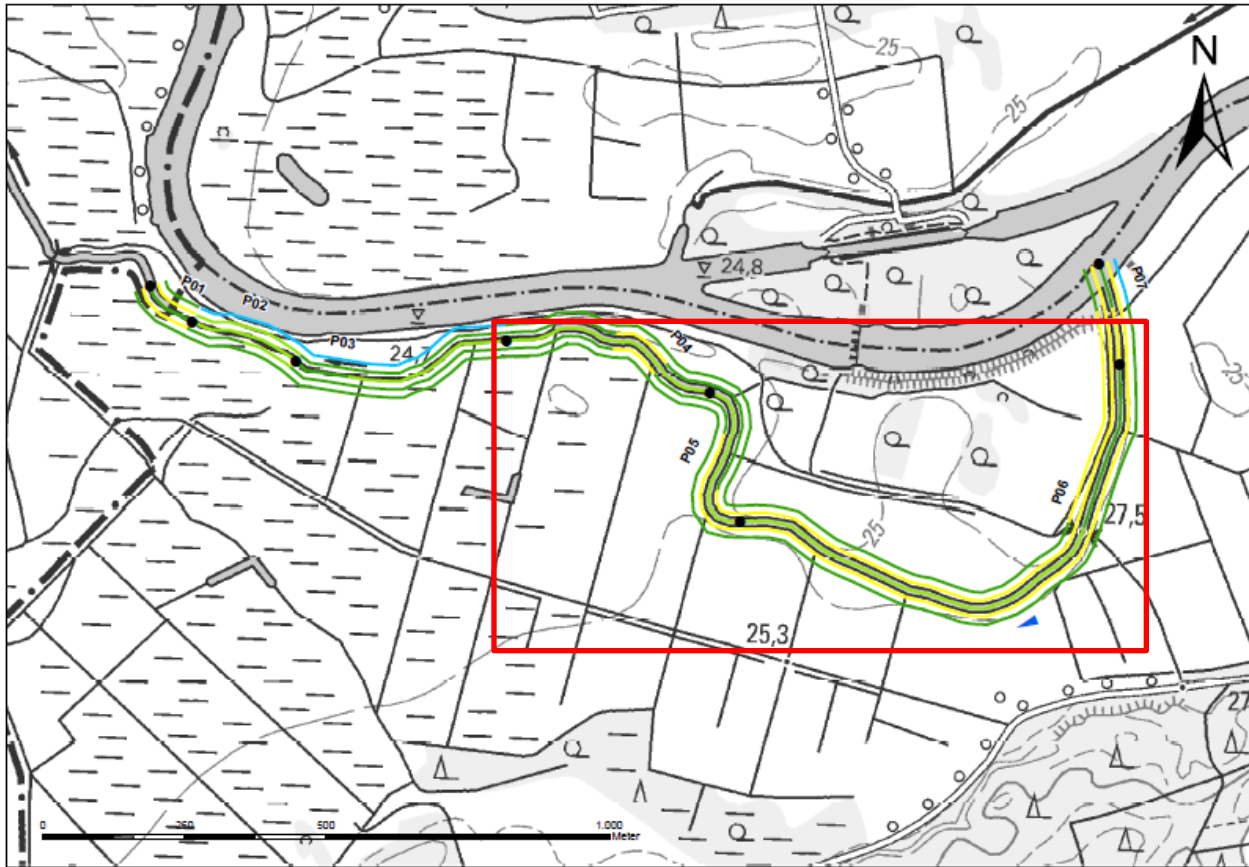
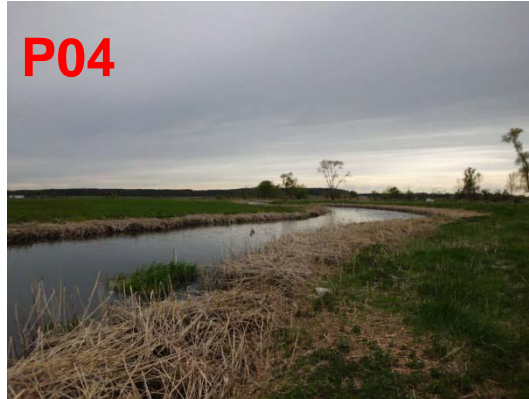
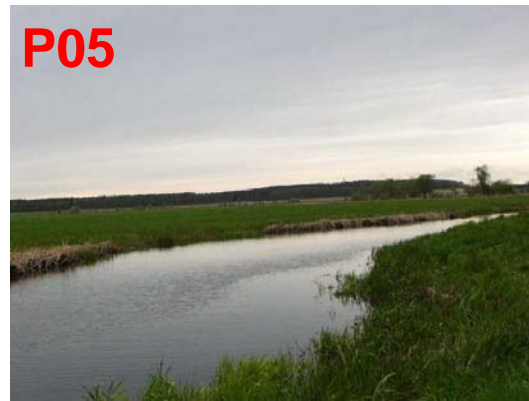
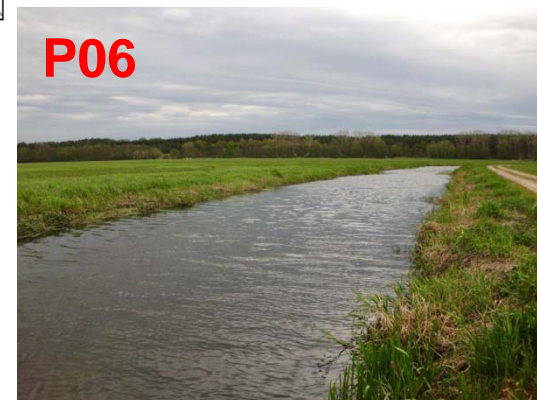
# Grützer Vorfluter DEST\_HAVOW20\_00

| Abschnitt<br>Stationierung | Hydromorphologische Qualitätskomponente | | |
|---|--|---|---|
| P04<br>4800-5200 | GK 4, leicht geschwungen, breit, flach, keine Beschattung, li und re Grünland, kein GRSt, zerfallenes Profil, Torfsubstrat, kaum Dynamik | ohne Bauwerk | 5 |
| Defizit | -1 | kein Defizit | -3 |
| P05<br>5200-5500 | GK 4, stark geschwungen, breit, flach, li und re Grünland, kein GRSt, keine Beschattung, zerfallenes Profil, Torfsubstrat, kaum Dynamik | ohne Bauwerk | 5 |
| P06<br>5500-6500 | GK 4, leicht geschwungen, breit, flach, li und re Grünland, kein GRSt, keine Beschattung, zerfallenes Profil, Torfsubstrat, kaum Dynamik | Brücke (ökol. durchgängig) | 5 |

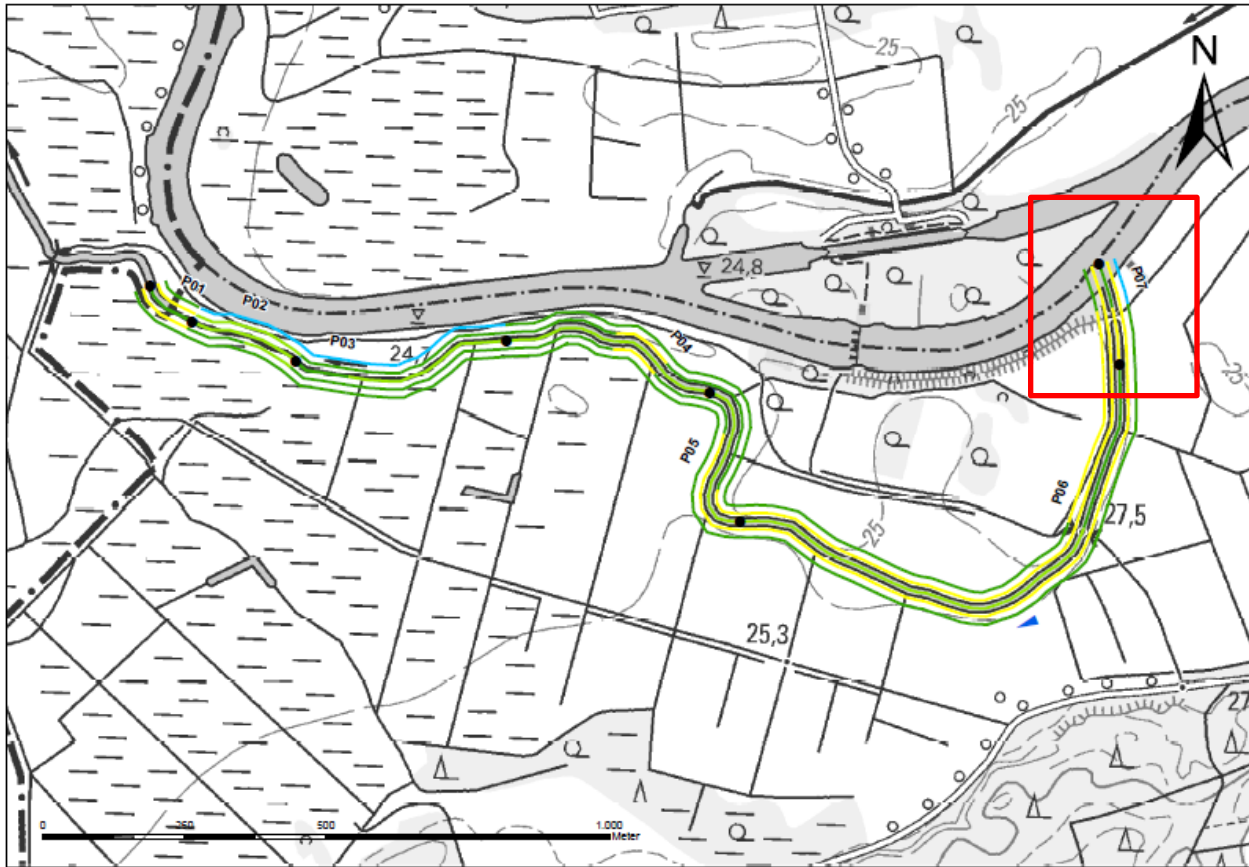
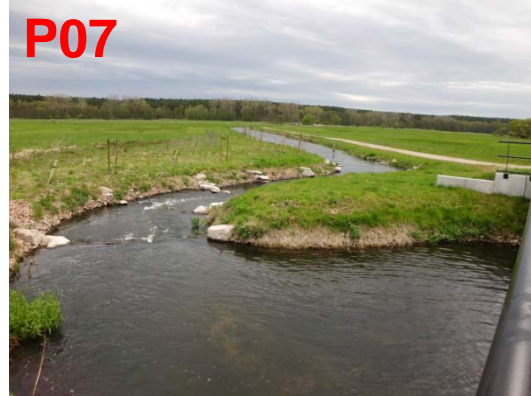
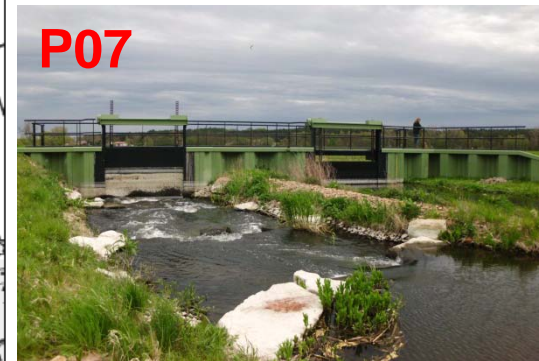
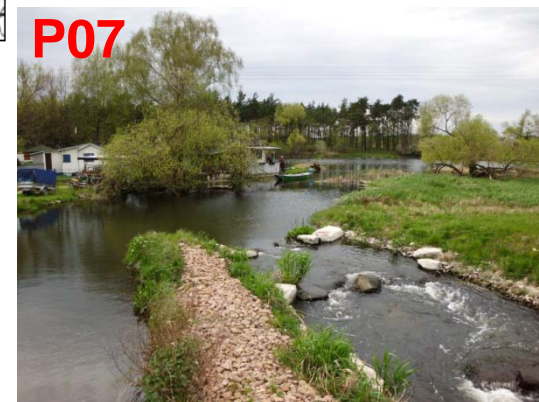
# Grützer Vorfluter DEST\_HAVOW20\_00

| Abschnitt<br>Stationierung | Hydromorphologische Qualitätskomponente | | |
|---|--|--|---|
| P07<br>6500-6700 | GK 4 und 5, leicht geschwungen, Trapezprofil, rechts Wochenendsiedlung, links Grünland, GRSt vorhanden, keine Beschattung, kaum Eigendynamik, kein nat. Ufersubstrat | Zweifelderwehr mit absperrbarem Fischeufstieg, (meist durchgängig) | 4 |
| Defizit | -2 | -1 | -2 |
