Gewässerentwicklungskonzept (GEK) Karthane

(Karthane 1, Karthane 2 und Cederbach)

Defizitanalyse

Ergebnisse

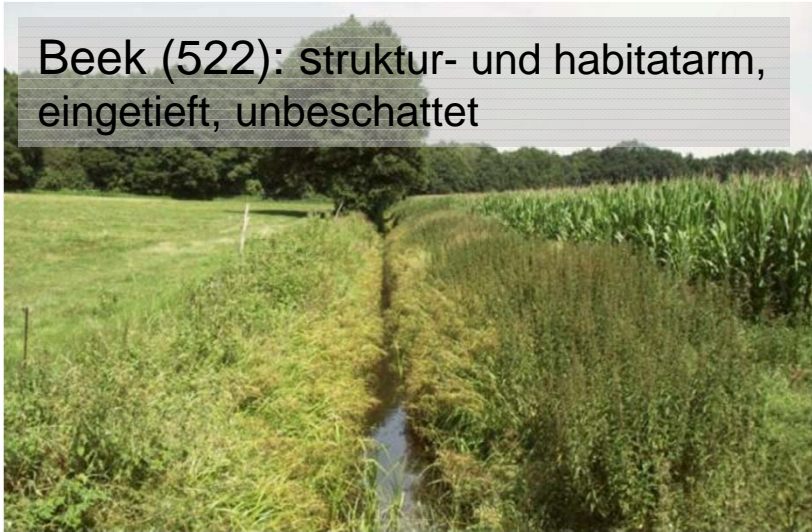
Beek (522): struktur- und habitatarm, eingetieft, unbeschattet

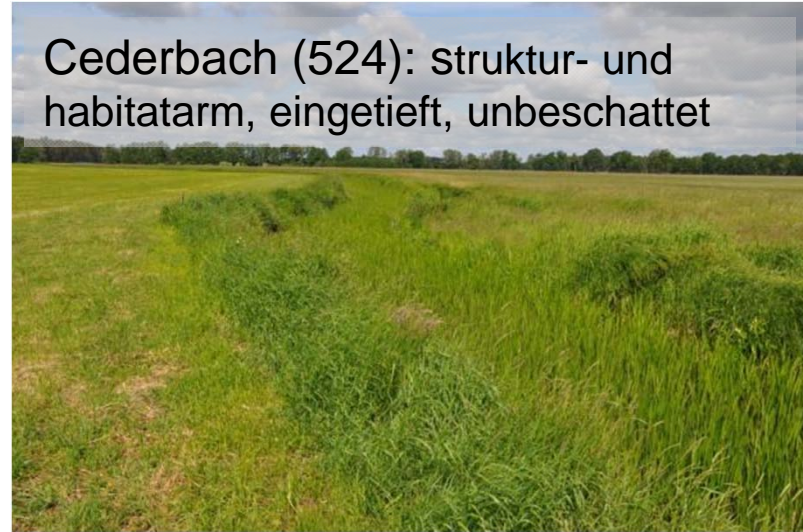
Cederbach (524): struktur- und habitatarm, eingetieft, unbeschattet

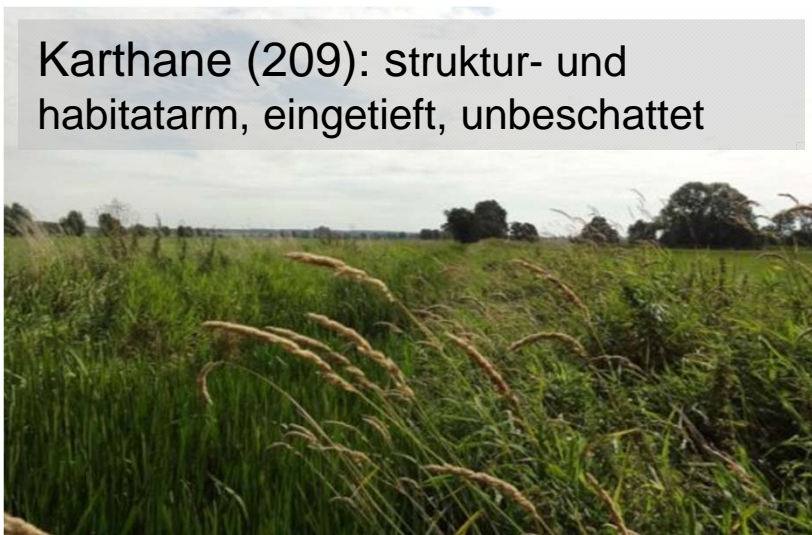
Karthane (209): struktur- und habitatarm, eingetieft, unbeschattet

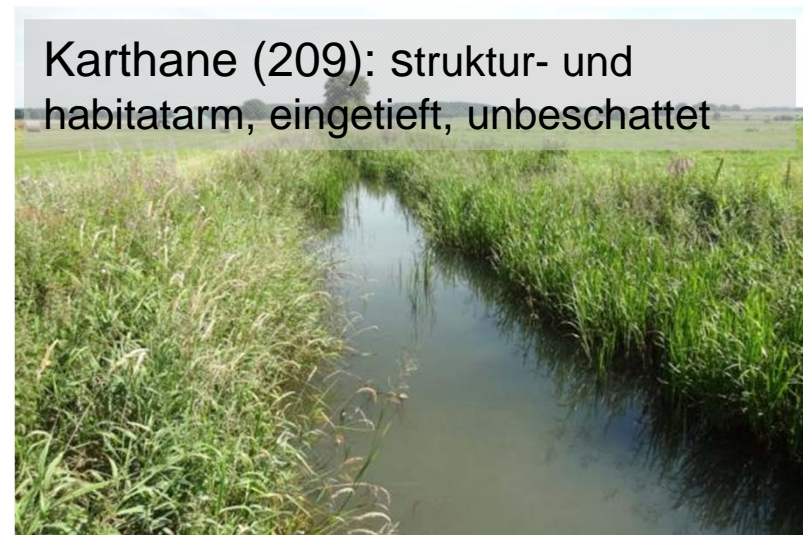
Karthane (209): struktur- und habitatarm, eingetieft, unbeschattet

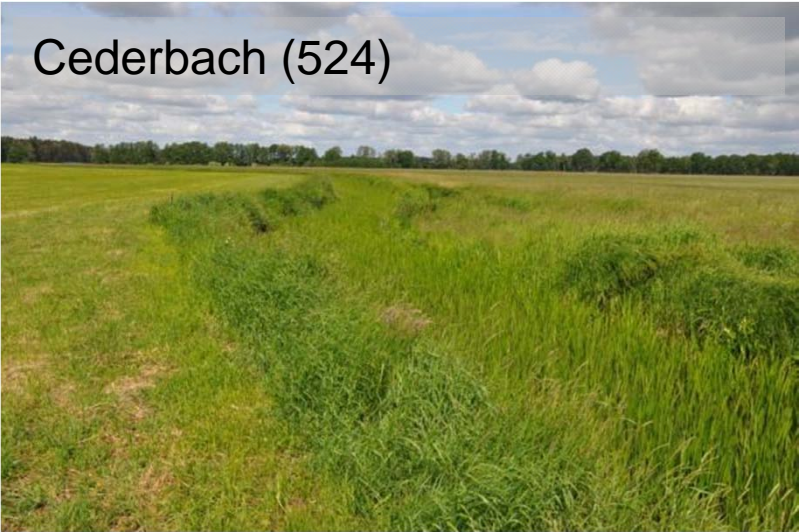
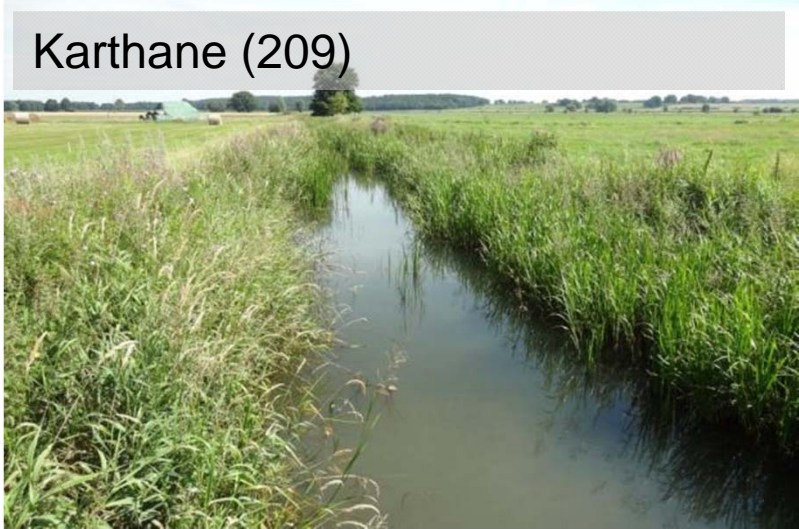
Beek (522)

- Sandgeprägter Bach
- Mäandrierende Linienführung
- Sand, Kies und Totholz als Substrate + **Schlammauflagen**
- Deutlich ausgeprägte Prall- und Gleithänge
- Überflutung der Aue bei größeren Hochwasserereignissen

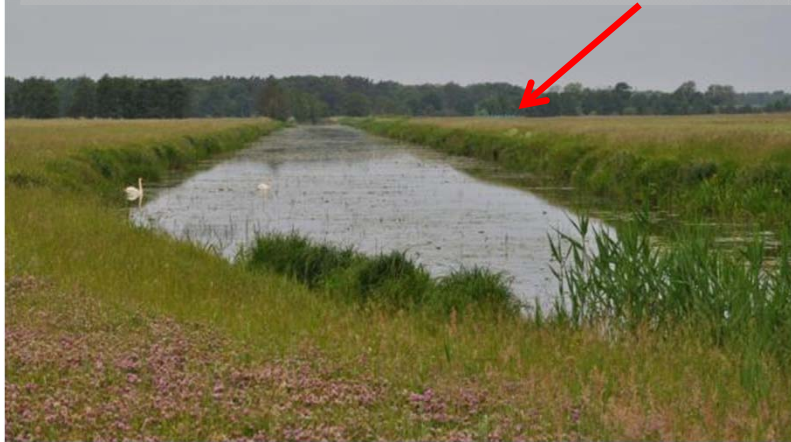
Karthane (208): Rückstau (Wehr)

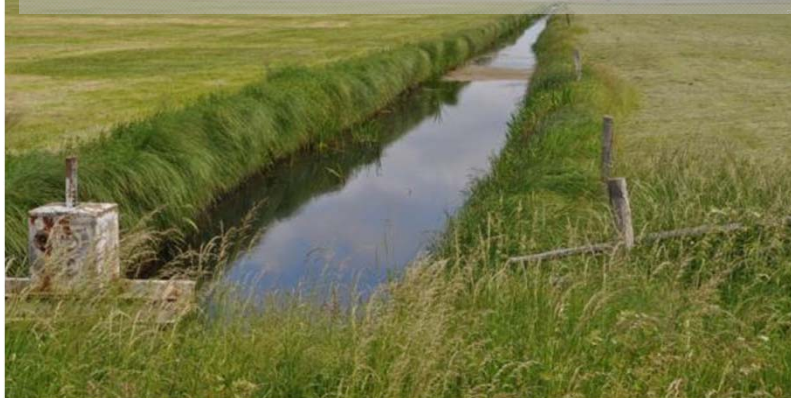
Karthane (208) – einmündender Graben

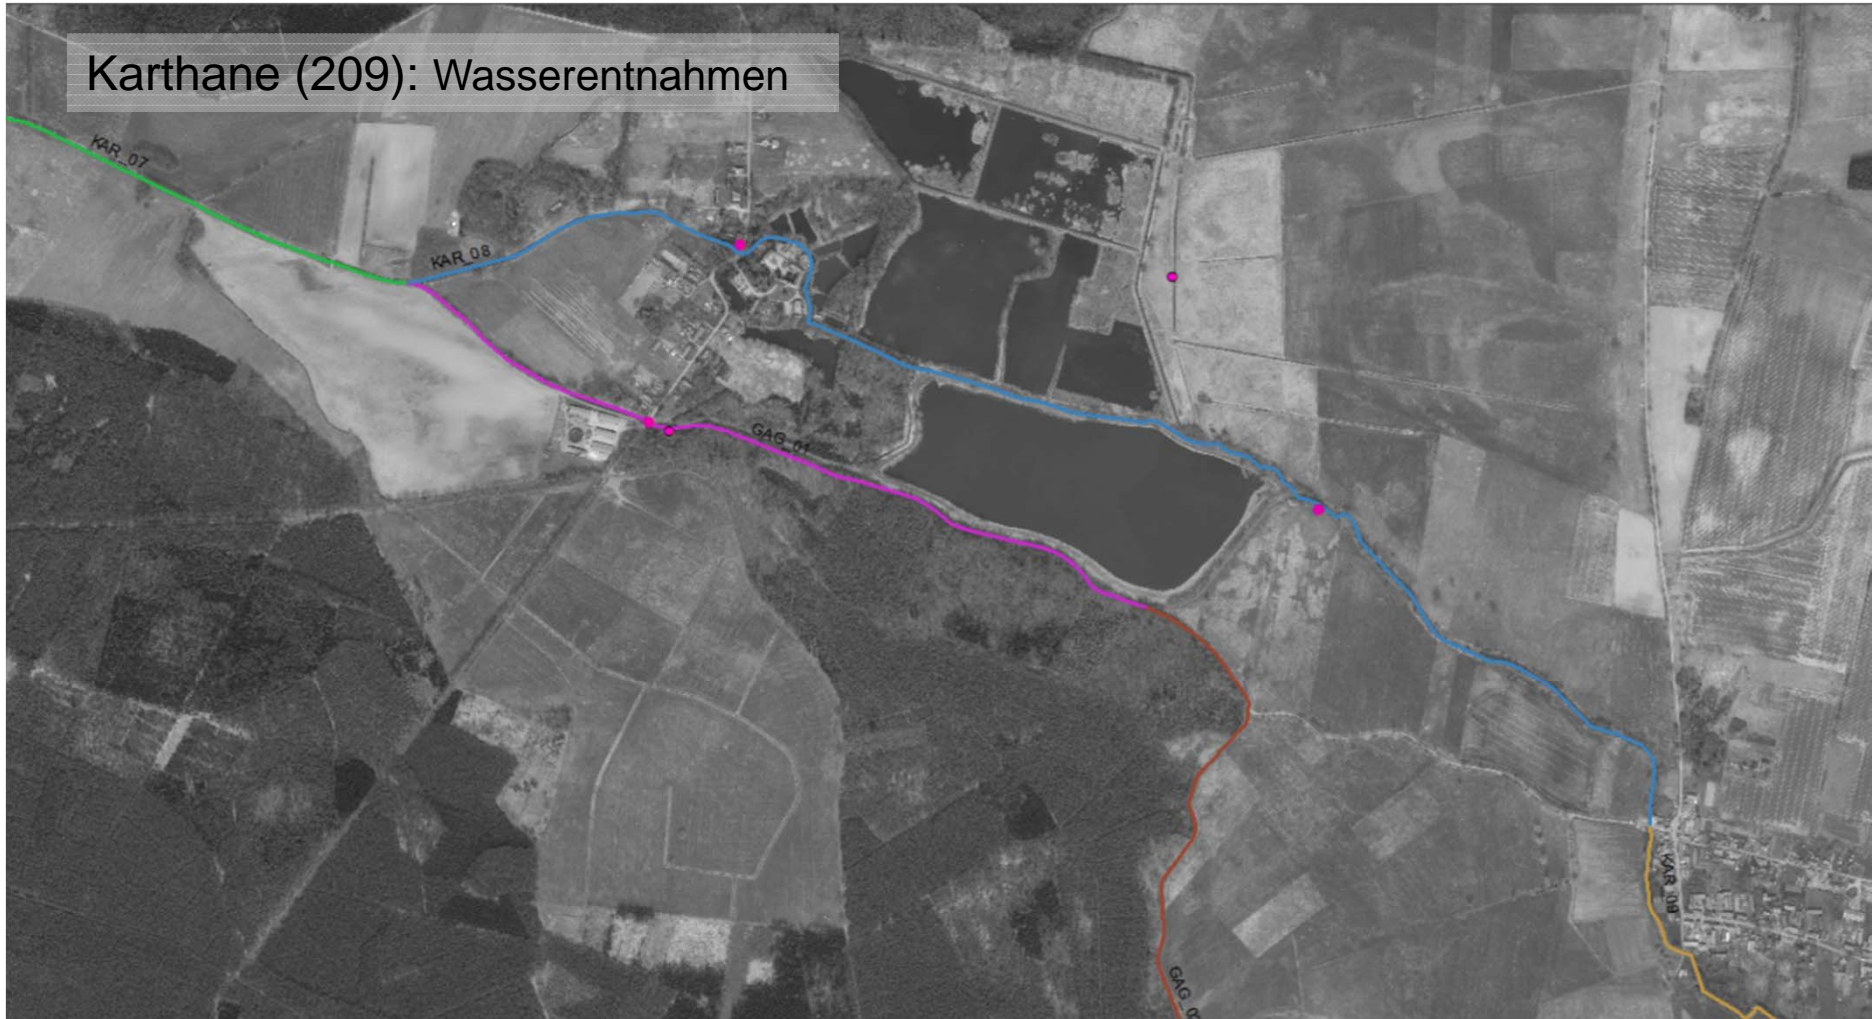
Karthane (209): Wasserentnahmen

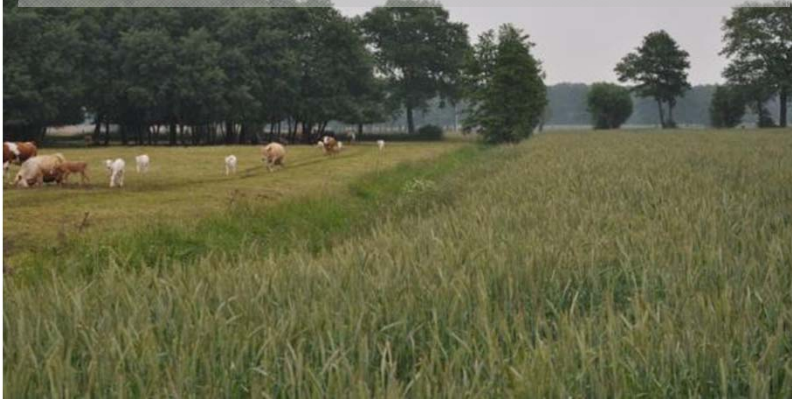
Cederbach (524): Fehlende Randstreifen

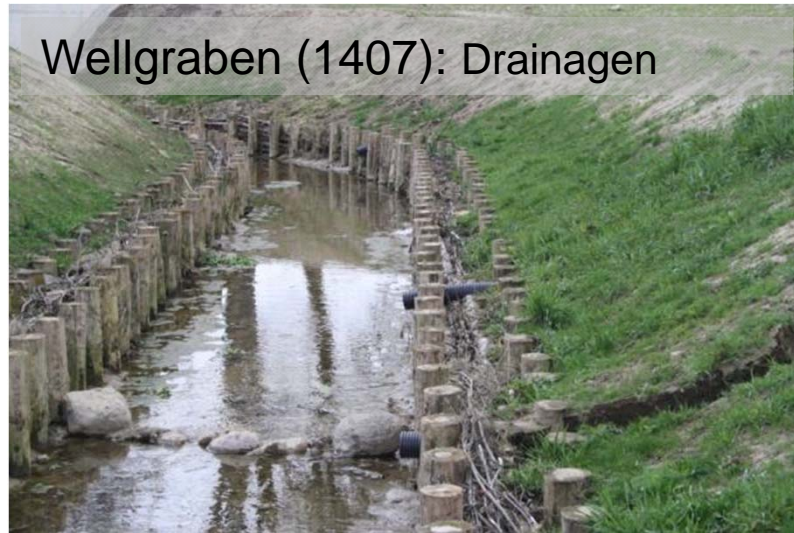
Wellgraben (1407): Drainagen
