Gewässerentwicklungskonzept (GEK) für die Teileinzugsgebiete untere Havel, Königsgraben und Hauptstremme

Projektbegleitende Arbeitsgruppe - Teil 2

Rathenow 30.05.2013

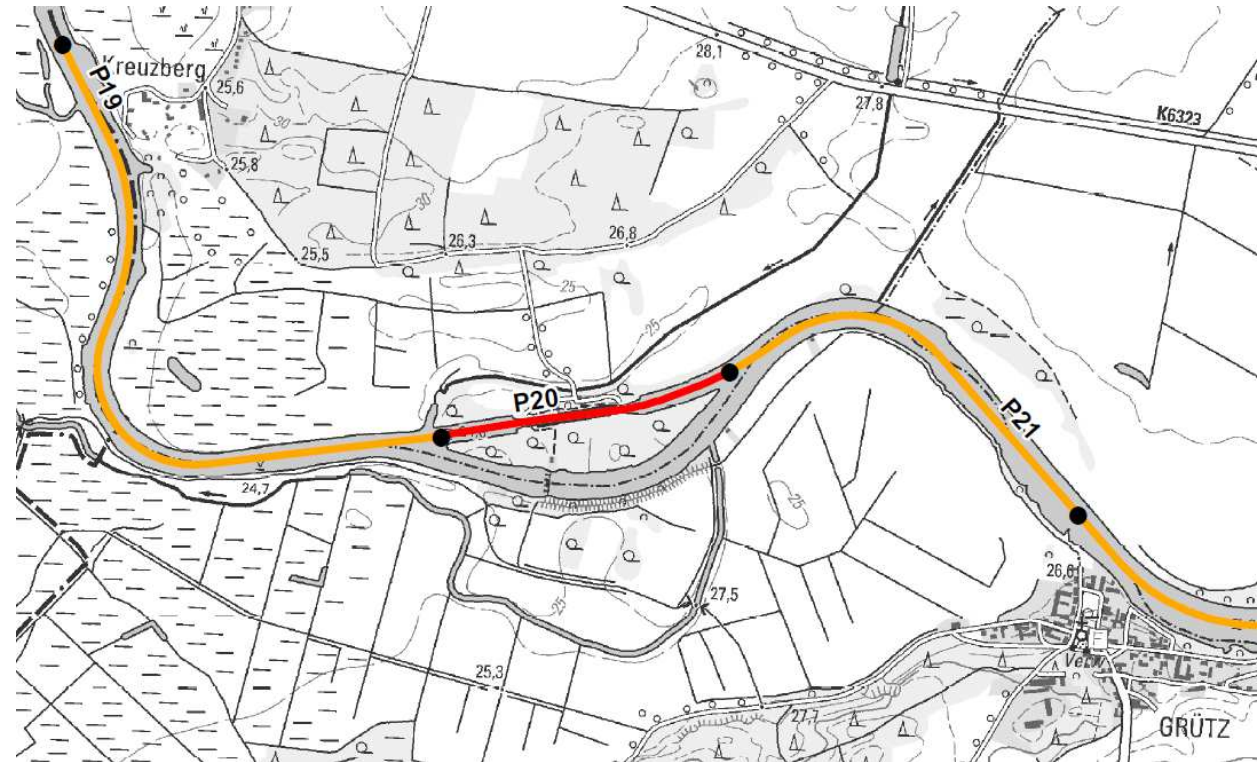
Abschnitt Stationierung	Hydromorphologische Qualitätskomponente		
	Morphologie	DGK	HZK
P19 46733-48733	GK 4, Gewässerrandstreifen sehr schmal, keine Uferabbrüche, Uferbefestigung (Steinschüttung-Deckwerk), keine Eigendynamik, sehr breit, keine Varianz, vorhanden, beidseitig Grünland, rechts Siedlung (kleinflächig), wenig Ufergehölze, kein Totholz	ohne Bauwerk	5
Defizit	-2	kein Defizit (0)	-3
P20 48733-49533	GK 5, Schleuse, Fahrrinne ausgemauert/betoniert, keine Strukturen, künstlich	Schleuse	4
Defizit	-3	-3	-2
P21 49533-50733	GK 4, keine Breitenvarianz, Gewässerrandstreifen sehr schmal, keine Uferabbrüche, Uferbefestigung (Steinschüttung-Deckwerk), keine Eigendynamik, sehr breit, gewunden, beidseitig Grünland, Ufergehölze in Abschnitten vorhanden, Röhricht rechts, kein Totholz	ohne Bauwerk	5
Defizit	-2	kein Defizit (0)	-3

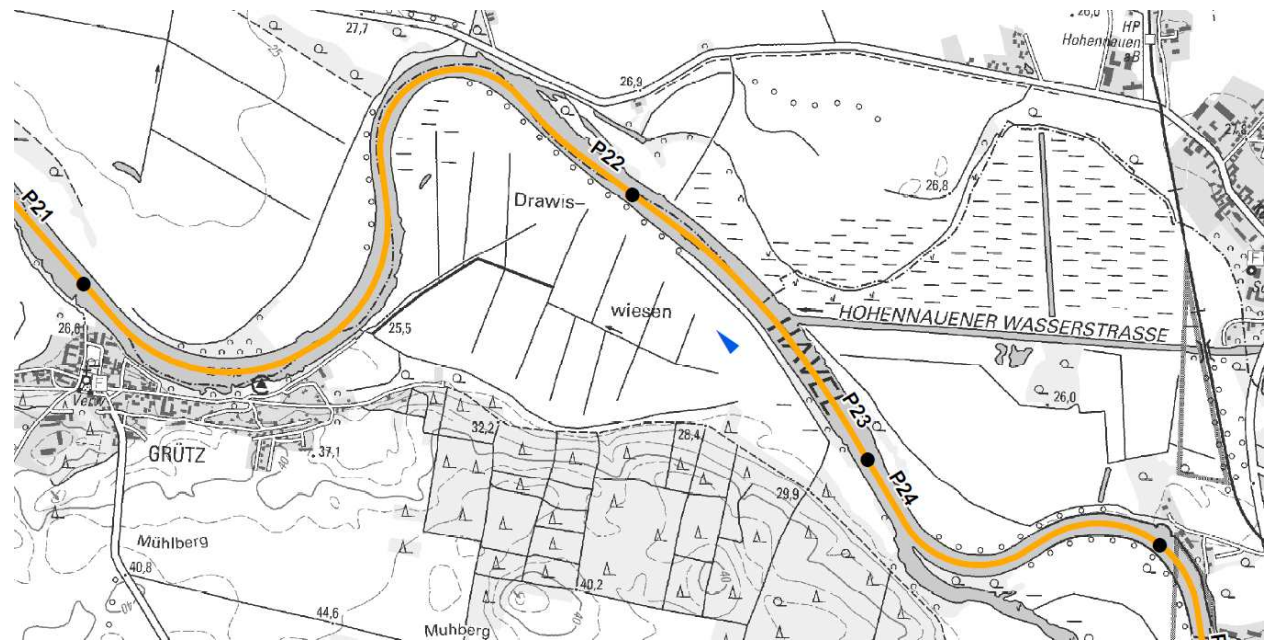
Abschnitt Stationierung	Hydromorphologische Qualitätskomponente		
	Morphologie	DGK	HZK
P22 50733-53533	GK 4, Röhricht im schmalen Gewässerrandstreifen, wenig Ufergehölze, keine Uferabbrüche, Uferbefestigung (Steinschüttung-Deckwerk), keine Eigendynamik, sehr breit, keine Breitenvarianz, gewunden, beidseitig Grünland	ohne Bauwerk	5
Defizit	-2	kein Defizit (0)	-3
P23 53533-54733	GK 4, keine Breitenvarianz, Röhricht im schmalen Gewässerrandstreifen, fast keine Ufergehölze, keine Uferabbrüche, Uferbefestigung (Steinschüttung-Deckwerk), keine Eigendynamik, sehr breit, gerade, beidseitig Grünland	ohne Bauwerk	5
Defizit	-2	kein Defizit (0)	-3
P24 54733-55933	GK 4, keine Breitenvarianz, Gewunden, links Altarmeinmündung, Ufergehölze, etwas Totholz am Ufer, Röhricht im schmalen Gewässerrandstreifen, keine Uferabbrüche, Uferbefestigung (Steinschüttung-Deckwerk), keine Eigendynamik, sehr breit, beidseitig Grünland	ohne Bauwerk	5

Defizit	-2	kein Defizit (0)	-3

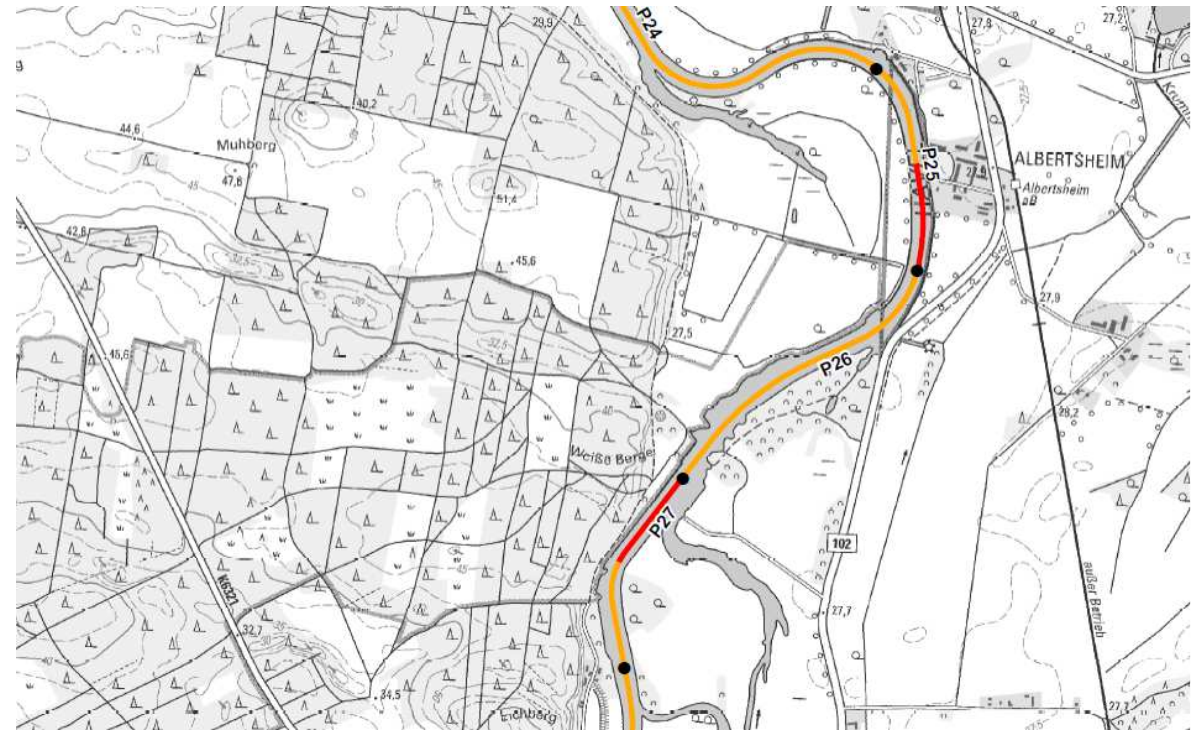
Abschnitt Stationierung	Hydromorphologische Qualitätskomponente		
	Morphologie	DGK	HZK
P25 55933-56733	GK 4-5, rechts OL Albertsheim, gewunden, Ufergehölze, kein, schmaler Gewässerrandstreifen, wenig Ufergehölze, keine Uferabbrüche, Uferbefestigung (Steinschüttung-Deckwerk), keine Eigendynamik, sehr breit, keine Breitenvarianz, beidseitig Grünland	ohne Bauwerk	5
Defizit	-3	kein Defizit (0)	-3
P26 56733-57933	GK 4, rechts Uferwald, Uferabbrüche, Sandbänke, gewunden, überwachsene Bühnen, Schilfröhricht, keine Eigendynamik, sehr breit, keine Breitenvarianz	ohne Bauwerk	5
Defizit	-2	kein Defizit (0)	-3
P27 57933-58733	GK 4-5, verbaute Ufer (Betonplatten – Panzerstraße), leicht gewunden, überwachsene Bühnen, Sandbänke, Schilfröhricht, keine Eigendynamik, sehr breit, rechts mündet Altarm, keine Breitenvarianz	ohne Bauwerk	5
Defizit	-3	kein Defizit (0)	-3

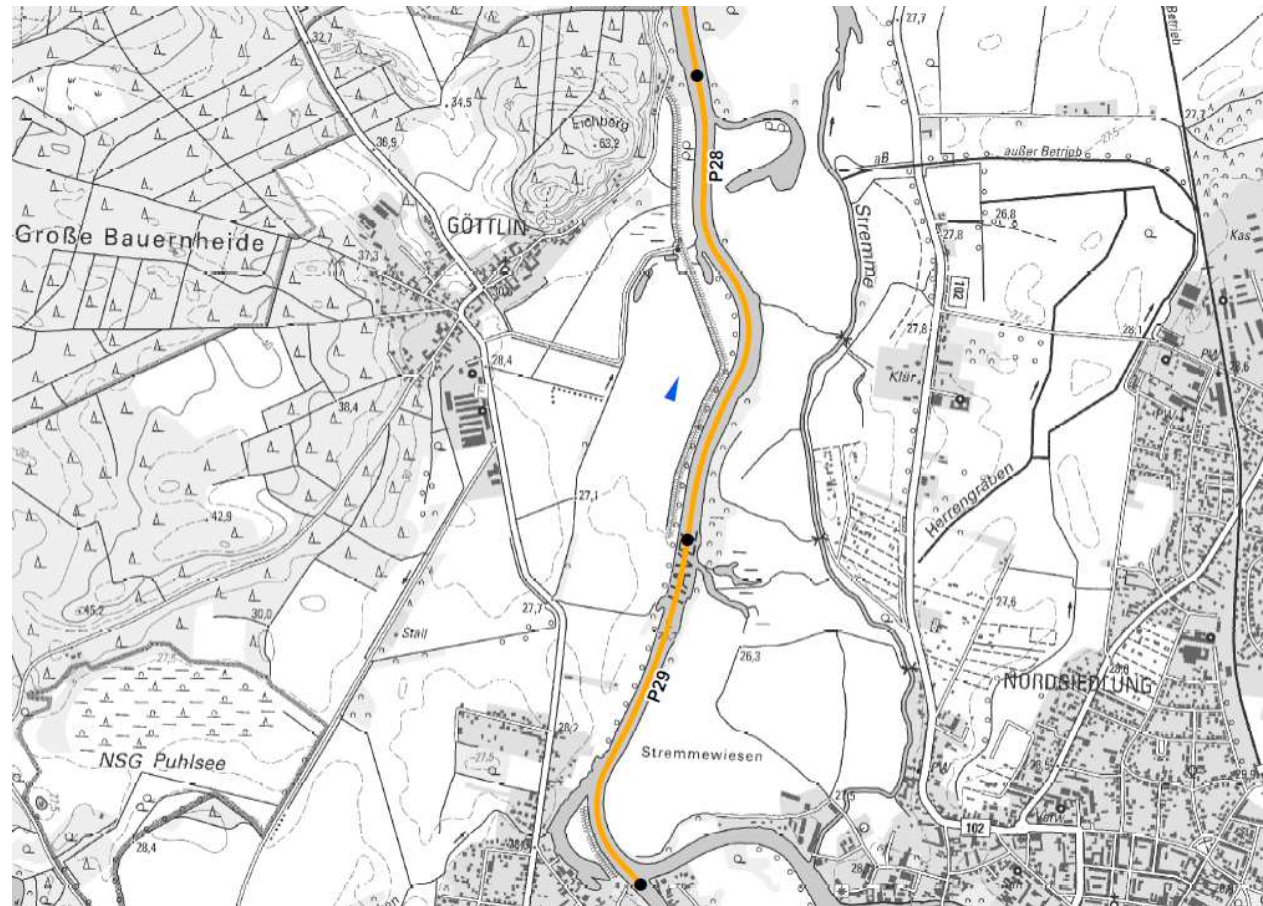
Abschnitt Stationierung	Hydromorphologische Qualitätskomponente		
	Morphologie	DGK	HZK
P28 58733-60533	GK4, schmaler Ufergehölzstreifen, kein Gewässerrandstreifen, beidseitig Grünland, Altarmanschluss rechts, Deckwerk beidseitig, keine Strukturen, keine Breitenvarianz, links Deich	ohne Bauwerk	5
Defizit	-2	kein Defizit (0)	-3
P29 60533-61933	GK4, schmaler Ufergehölzstreifen, kein Gewässerrandstreifen, beidseitig Grünland, Altarmanschluss links, Deckwerk beidseitig, keine Strukturen, keine Breitenvarianz, Ortsrandlage Rathenow links, teilweise Deich	ohne Bauwerk	5
Defizit	-2	kein Defizit (0)	-3

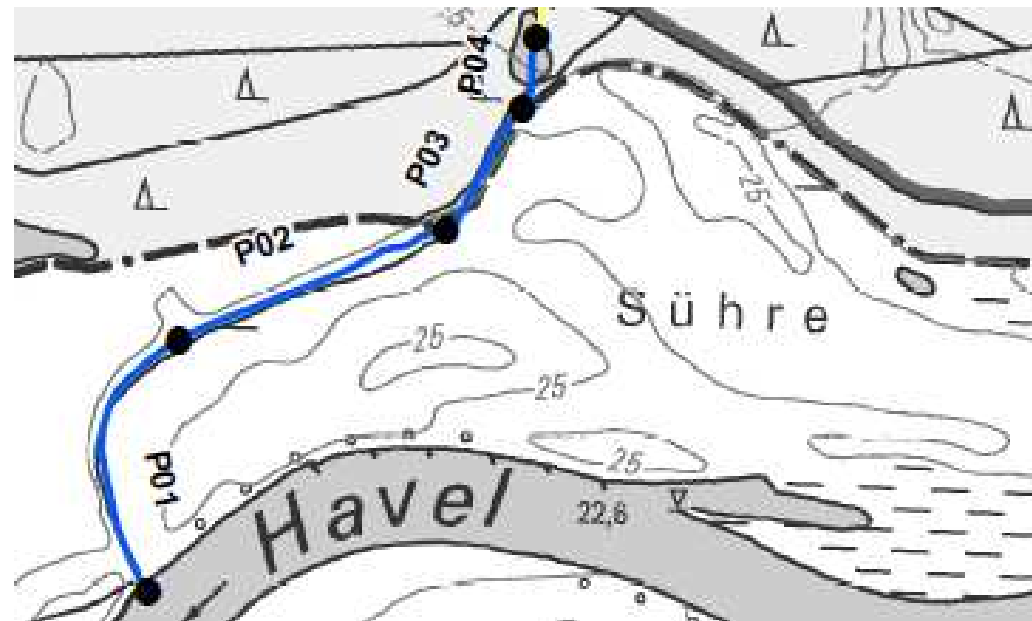
Abschnitt Stationierung	Hydromorphologische Qualitätskomponente		
	Morphologie	DGK	HZK
P01 0-400	GK 2, geschwungen, breit, flach, an Hochwasserdynamik der Havel gebunden, Flutrinne, Wiesenfluß, kein Randstreifen, keine Beschattung	1 BW (Furt), meistens durchgängig	Flutrinne
Defizit	kein Defizit	kein Defizit	U
P02 400-800	GK 2, geschwungen, breit, flach, an Hochwasserdynamik der Havel gebunden, Flutrinne, Wiesenfluß, Randstreifen, Weidenreihen	ohne Bauwerk	
Defizit	kein Defizit	kein Defizit	U
P03 800-1000	GK 1, mäandrierend, Biberstau, Totholz, rechts Schilfröhricht, im Gerinne Erlen, links Eichenmischwald	Biberstau, z.T. durchgängig	
Defizit	kein Defizit	kein Defizit	U

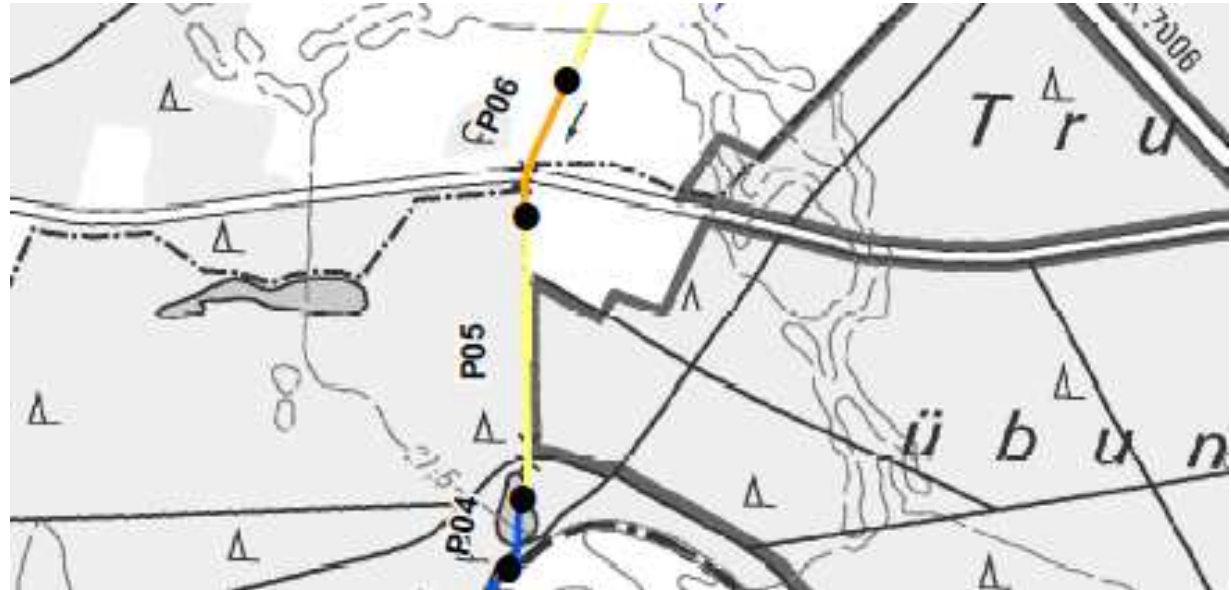
Abschnitt Stationierung	Hydromorphologische Qualitätskomponente		
	Morphologie	DGK	HZK
P04 1000-1100	Aufweitung, Standgewässercharakter, Wald, Totholz	ohne Bauwerk	
Defizit	U	U	U
P05 1100-1500	GK 4, geradlinig, tiefes V-Profil, li Laubwald, re Nadelforst, kaum Eigendynamik	Absperrbauwerk im Sommerdeich (Hochwasserfall), Brücke	
Defizit	-1	-1	U
P06 1500-1700	GK 5, geradlinig, tiefes V-Profil, kein Gewässerrandstreifen, Acker, keine Eigendynamik	1 Durchlass unter Kreisstraße, 1 Durchlass - landw. Überfahrt	
Defizit	-2	-2	U

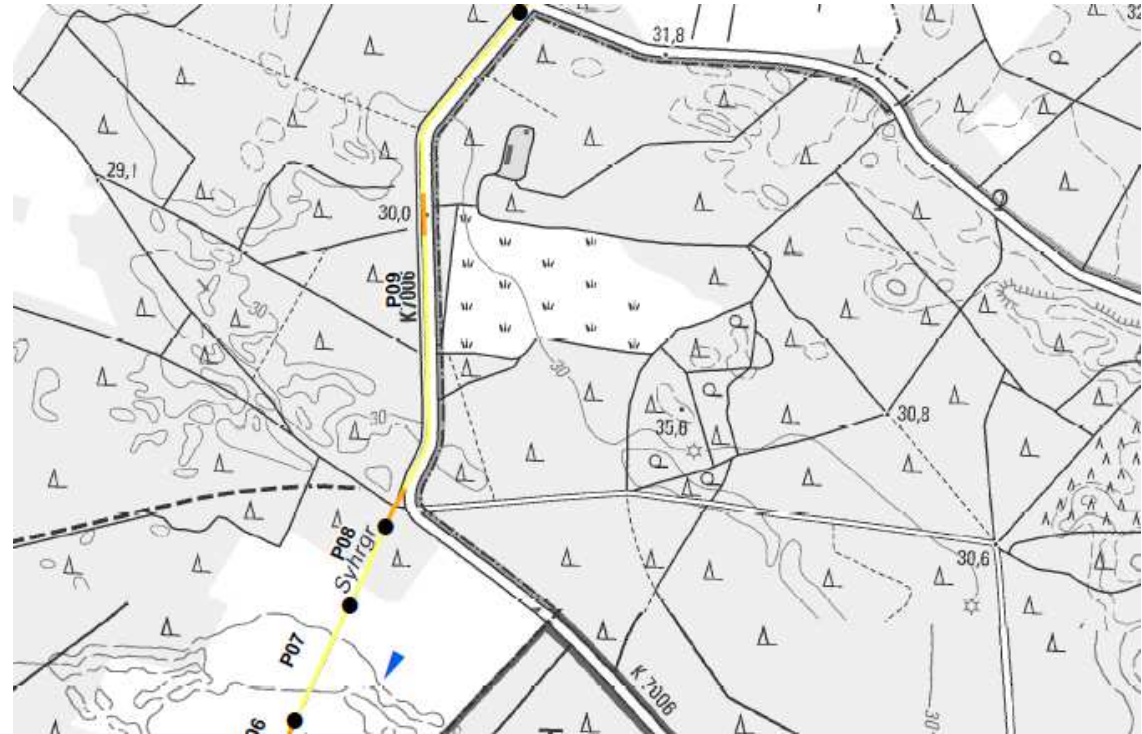
Abschnitt Stationierung	Hydromorphologische Qualitätskomponente		
	Morphologie	DGK	HZK
P07 1700-2000	GK 4, geradlinig, tiefes V-Profil, kein Gewässerrandstreifen, Acker, keine Eigendynamik	1 Sohlrausche, z.T. durchgängig	
Defizit	-1	-1	U
P08 2000-2200	GK 4, geradlinig, tiefes V-Profil, li und re Brache, im Umfeld Nadelforst, kaum Eigendynamik	ohne Bauwerk	
Defizit	-1	kein Defizit	U
P09 2200-3500	GK 4, geradlinig, tiefes V-Profil, li Straße, re Nadelforst, kaum Eigendynamik	1 Überfahrt Waldweg, durchgängig 1 Durchlass, durchgängig 1 Steg, durchgängig	
Defizit	-1	-1	U

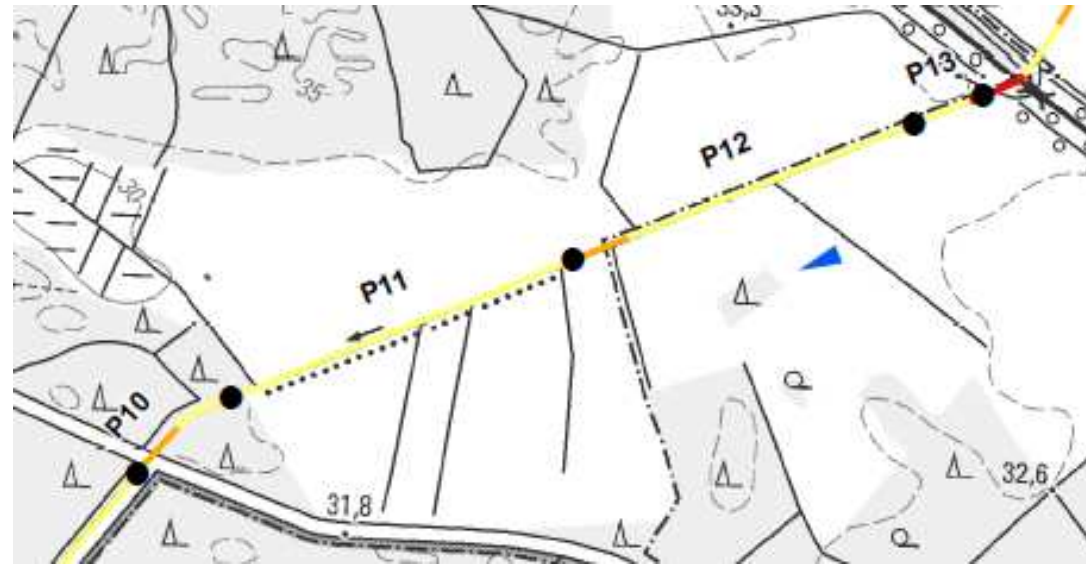
Abschnitt Stationierung	Hydromorphologische Qualitätskomponente		
	Morphologie	DGK	HZK
P10 3500-3700	GK 5 und 4, geradlinig, tiefes V-Profil, re Nadelforst, li Feldweg, Gewässerrandstreifen vorh., kaum Eigendynamik, niedriger Wasserstand	1 Maulprofil unter Landesstraße (fehlende Sohlanbindung) 1 Sohlgleite, zeitweise durchgängig, sehr steil	
Defizit	-2	-2	U
P11 3700-4300	GK 4, geradlinig, tiefes Trapezprofil, li Gehölzgalerie, re Grünland, kein GRSt, keine Eigendynamik	1 prov. Sohlschwelle (Sandsäcke) 2 Durchlässe (durchgängig)	
Defizit	-1	-1	U
P12 4300-5041	GK 4, geradlinig, tiefes Trapezprofil, re Gehölzgalerie, li Grünland, kein GRSt, keine Eigendynamik	1 Staukopf (nicht durchgängig) 1 Durchlass (durchgängig)	
Defizit	-1	-3	U

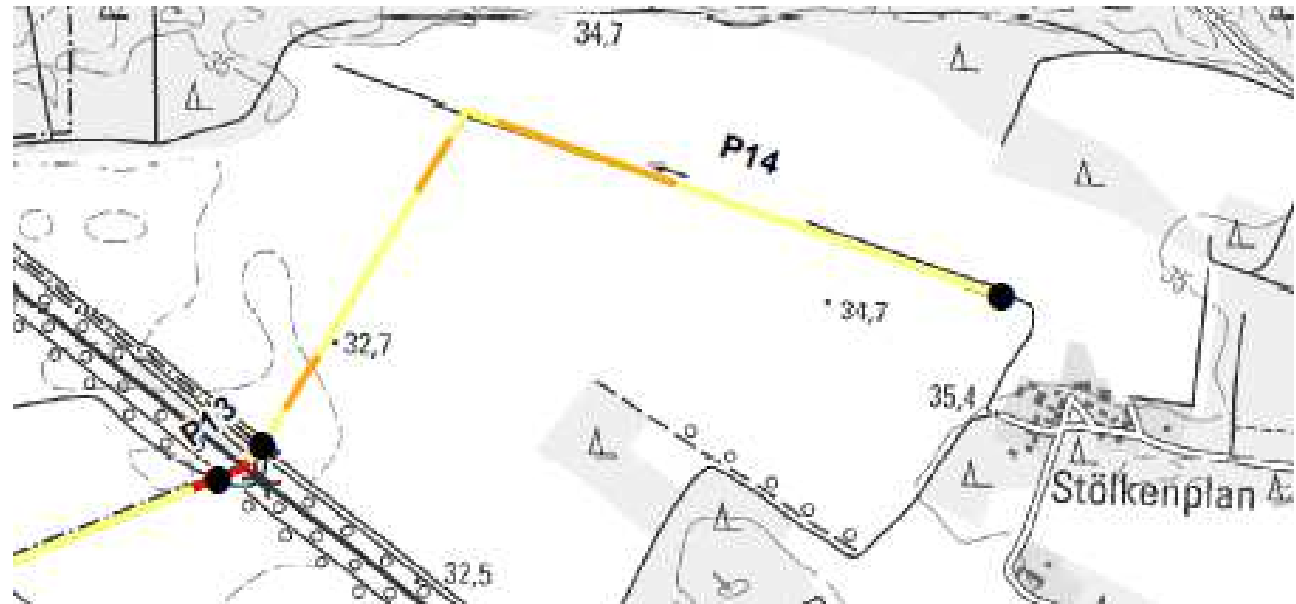
Abschnitt Stationierung	Hydromorphologische Qualitätskomponente		
	Morphologie	DGK	HZK
P13 5041-5131	Verrohrung unter Bahndamm	nicht durchgängig	
Defizit	-3	-3	U
P14 5131-6639	GK 4 und 5, geradlinig, sehr tiefes V-Profil, keine Eigendynamik, li und re Acker, kein GRSt, keine Beschattung	1 Durchlass gebrochen (nicht durchgängig) 1 Staukopf (nicht durchgängig) 1 Sohlrausche (zeitweilig durchgängig) 1 Durchlass, Verschluß mit Blechplatte (nicht durchgängig)	
Defizit	-2	-3	U

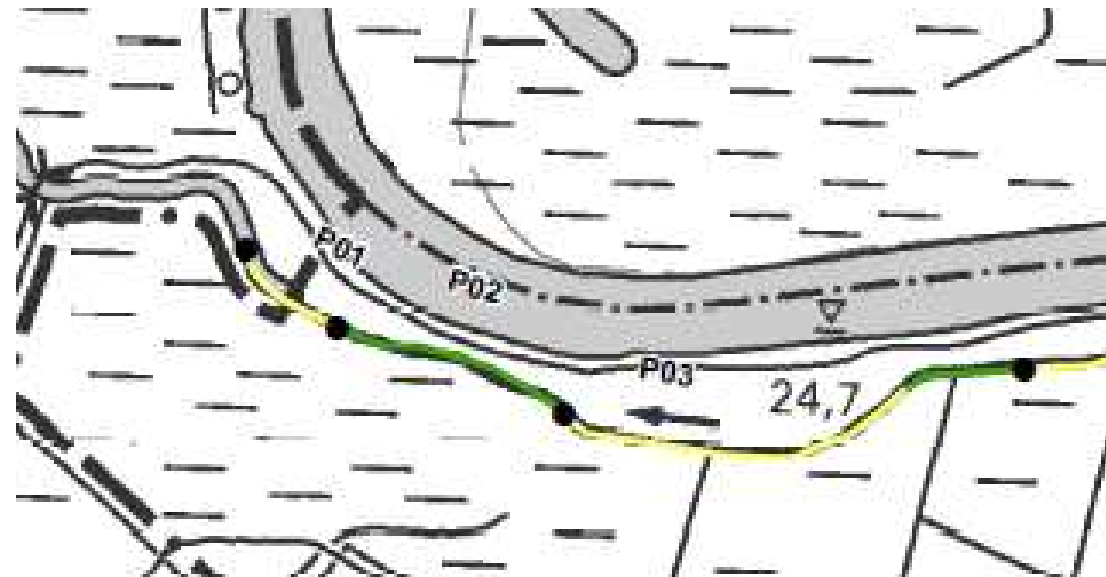
Abschnitt Stationierung	Hydromorphologische Qualitätskomponente		
	Morphologie	DGK	HZK
P01 4100-4200	GK 4, leicht geschwungen, breit, flach, keine Beschattung, li und re Grünland, kein GRSt, zerfallenes Profil, Torfsubstrat, kaum Dynamik	ohne Bauwerk	5
Defizit	-1	kein Defizit	-3
P02 4200-4400	GK 3, leicht geschwungen, re Röhricht, li Grünland, vereinzelt Beschattung (Weiden), zerfallenes Profil, Torfsubstrat, kaum Dynamik	ohne Bauwerk	5
Defizit	kein Defizit	kein Defizit	-3
P03 4400-4800	GK 3 und 4, leicht geschwungen, re Röhricht, li Grünland, vereinzelt Beschattung (Weiden), zerfallenes Profil, Torfsubstrat, kaum Dynamik	ohne Bauwerk	5
Defizit	kein Defizit	kein Defizit	-3

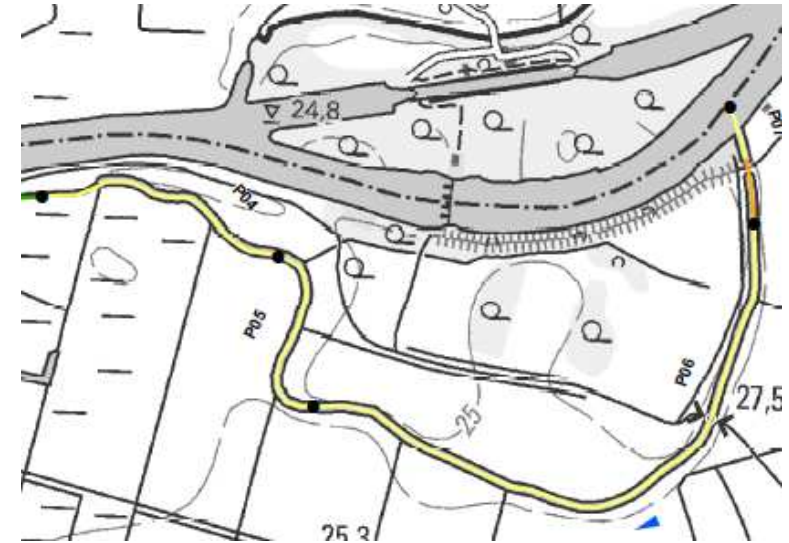
Abschnitt Stationierung	Hydromorphologische Qualitätskomponente		
	Morphologie	DGK	HZK
P04 4800-5200	GK 4, leicht geschwungen, breit, flach, keine Beschattung, li und re Grünland, kein GRSt, zerfallenes Profil, Torfsubstrat, kaum Dynamik	ohne Bauwerk	5
Defizit	-1	kein Defizit	-3
P05 5200-5500	GK 4, stark geschwungen, breit, flach, li und re Grünland, kein GRSt, keine Beschattung, zerfallenes Profil, Torfsubstrat, kaum Dynamik	ohne Bauwerk	5
Defizit	-1	kein Defizit	-3
P06 5500-6500	GK 4, leicht geschwungen, breit, flach, li und re Grünland, kein GRSt, keine Beschattung, zerfallenes Profil, Torfsubstrat, kaum Dynamik	Brücke (ökol. durchgängig)	5
Defizit	-1	kein Defizit	-3
P07 6500-6700	GK 4 und 5, leicht geschwungen, Trapezprofil, rechts Wochenendsiedlung, links Grünland, GRSt vorhanden, keine Beschattung, kaum Eigendynamik, kein nat. Ufersubstrat	Zweifelderwehr mit absperbarem Fischeufstieg, (meist durchgängig)	4

Defizit	-2	-1	-2
