**1 - Teileinzugsgebiet
Untere Havel
(HvU_Havel3)
Zuflüsse**

Gewässerentwicklungskonzept (GEK) untere Havel, Königsgraben und Hauptstremme

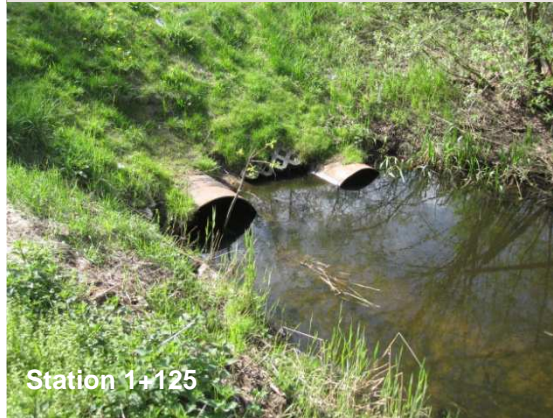
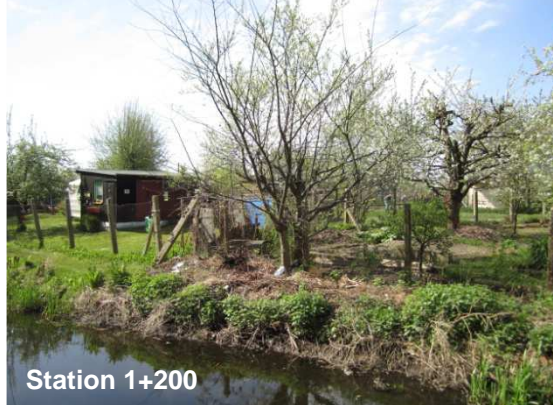
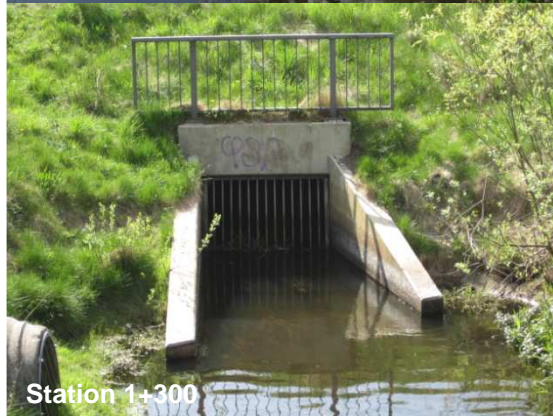
Planungsabschnitt: 5877442_1358_P01

Defizit: **STG:** -1 bis -3 **HZK:** unbewertet **DGK:** eingeschränkt

Erneuerung der Rohrstrecke geplant

4 Durchlässe umgestalten (incl. Bahn)

Bauschutt, Schrott, Müll oder Gartenabfälle beseitigen

sonstige Maßnahmen zur Herstellung der linearen Durchgängigkeit (Otterquerung für den Bahndamm)

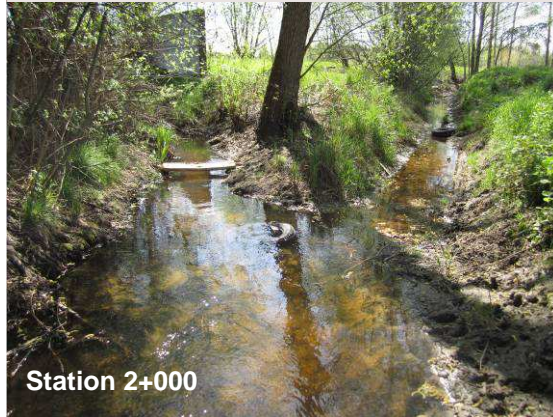
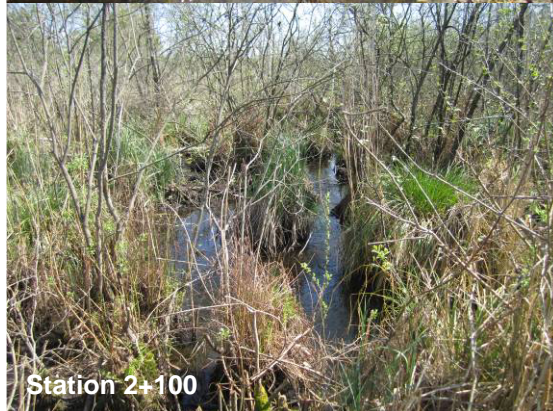
Planungsabschnitt: 5877442_1358_P02

Defizit: **STG:** 0 bis -2 **HZK:** unbewertet **DGK:** ja

**Bauschutt, Schrott, Müll oder
Gartenabfälle beseitigen**

**Wiederherstellung des Altverlaufes
zwischen Schwarzem Graben und
Wolzensee zur Gewährleistung des
Abflusses**

**Sohlgleite im Grabenstück zur
Regulierung des Wasserspiegels im
Wolzensee**

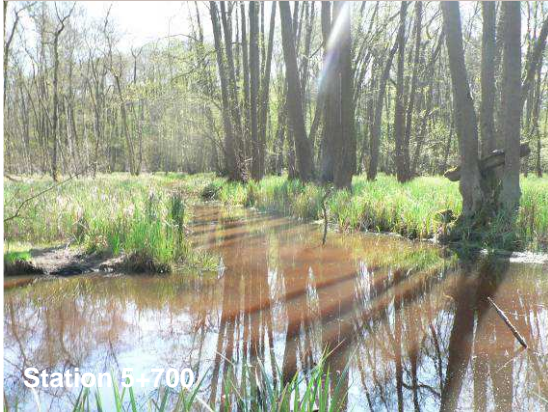
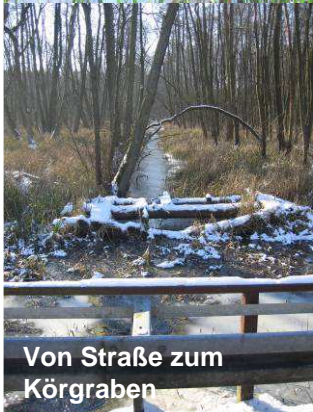
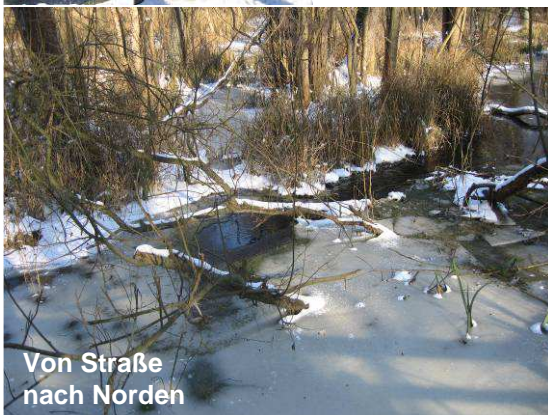
Planungsabschnitt: 5877442_1359_P03

Defizit: **STG:** 0 bis -1 **HZK:** unbewertet **DGK:** ja

Sohlschwelle zur Sicherung von Mindestwasserständen im Rodewaldschen Luch (Lage oh o. uh des Straßendurchlasses)

Gewässerunterhaltung des **GUV** anpassen/optimieren (Seitengraben)

Straßendurchlass L 98 des Grabens vom Rodewaldschen Luch umgestalten

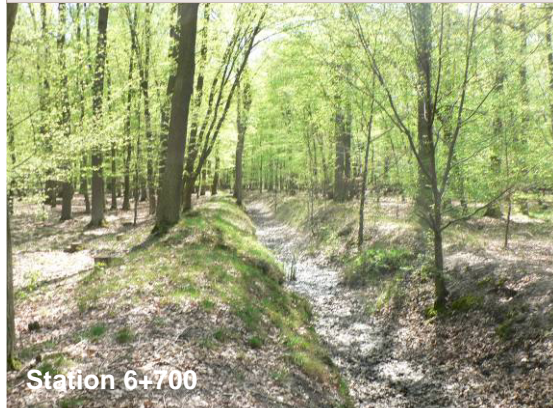
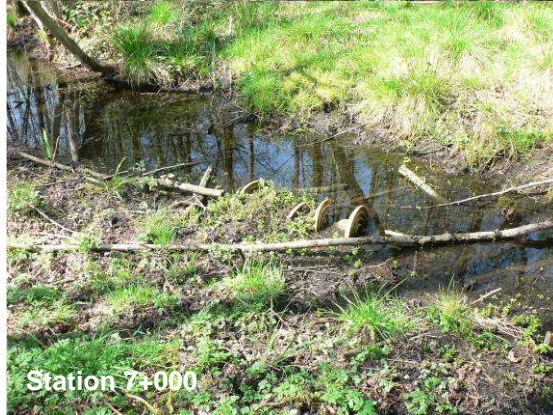
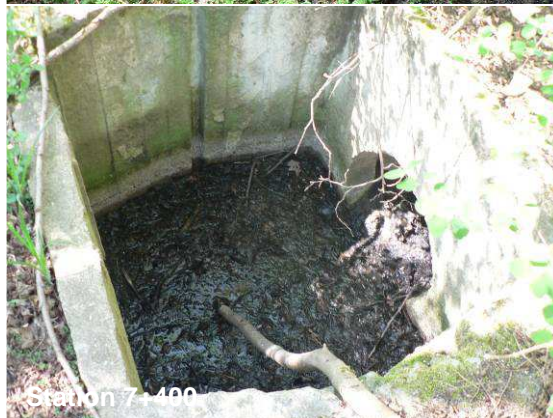
Planungsabschnitt: 5877442_1359_P04

Defizit: **STG:** 0 bis -1 **HZK:** unbewertet **DGK:** nein

Konzeptionelle Maßnahme – Vertiefende Untersuchungen und Kontrollen (Notwendigkeit von hydraulischer und ökologischer Durchgängigkeit der Bauwerke, da Gewässer teilweise trocken)

Bauschutt, Schrott, Müll oder Gartenabfälle beseitigen

Querbauwerk beseitigen

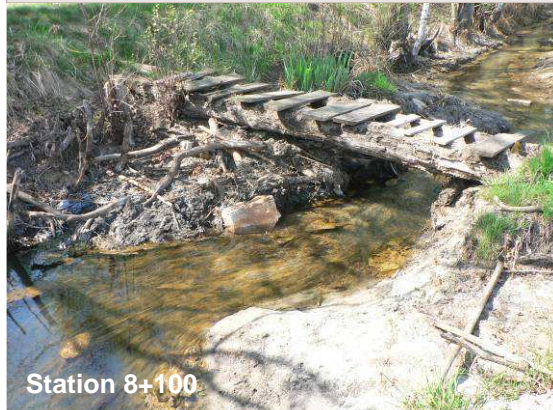
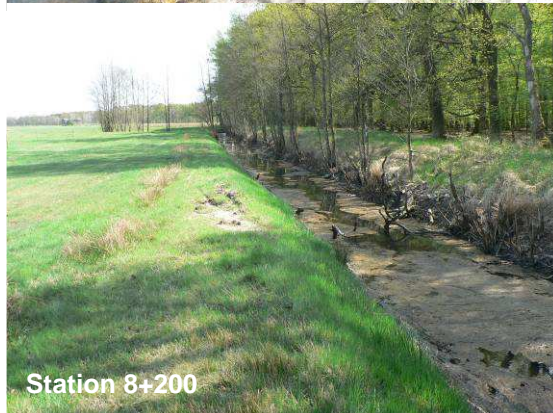
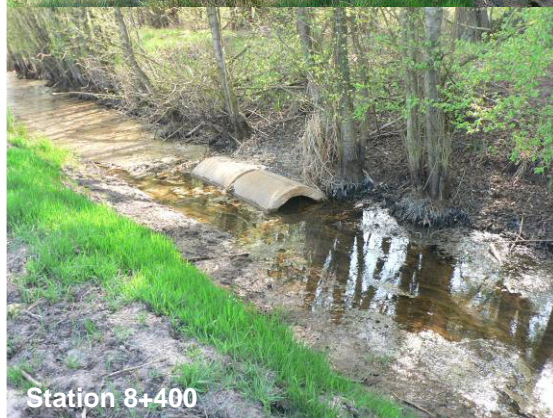
Planungsabschnitt: 5877442_1359_P05

Defizit: **STG:** 0 bis -1 **HZK:** unbewertet **DGK:** nein

Bauschutt, Schrott, Müll oder Gartenabfälle beseitigen

Gewässerrandstreifen ausweisen

Querbauwerk beseitigen

Konzeptionelle Maßnahme – Vertiefende Untersuchungen und Kontrollen (Notwendigkeit von hydraulischer und ökologischer Durchgängigkeit der Bauwerke)

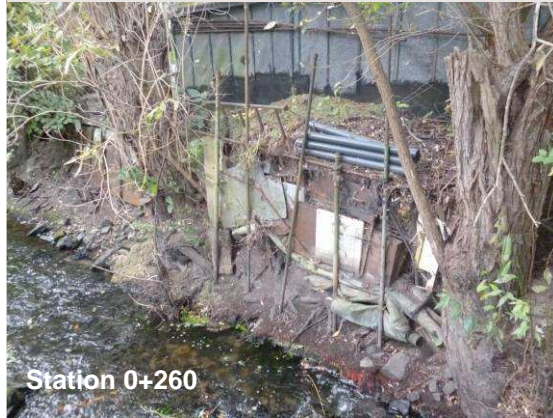
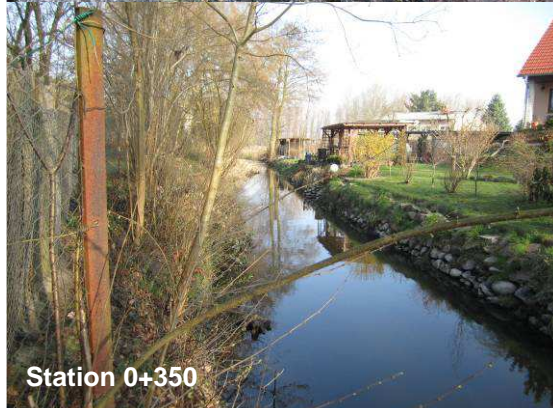
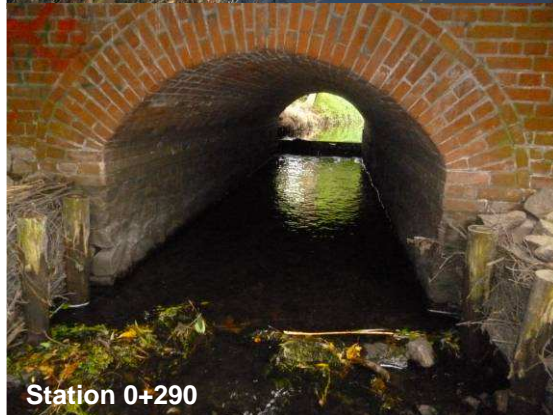
Planungsabschnitt: 58776_465_P02

Defizit: **STG:** -1 **HZK:** unbewertet **DGK:** eingeschränkt

Ufersicherung modifizieren

sonstige Maßnahmen zur Herstellung
der linearen Durchgängigkeit
(Otterquerung für den
Straßendurchlass)

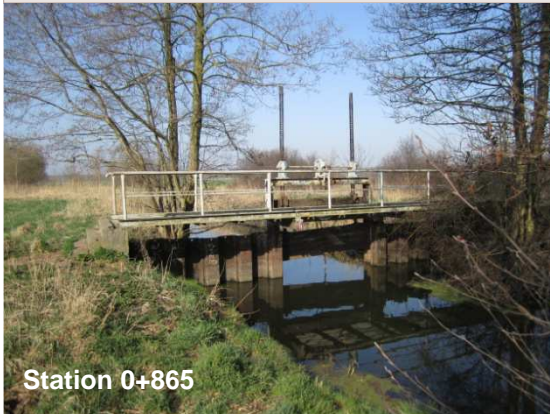
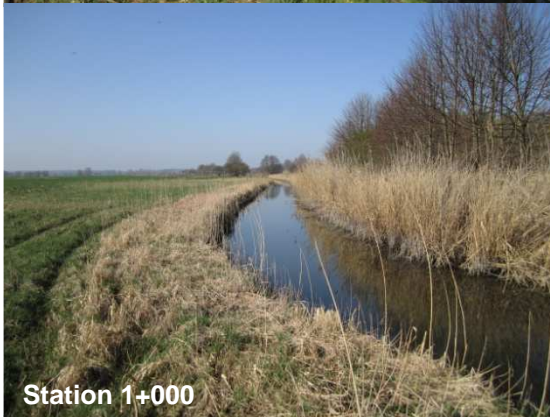
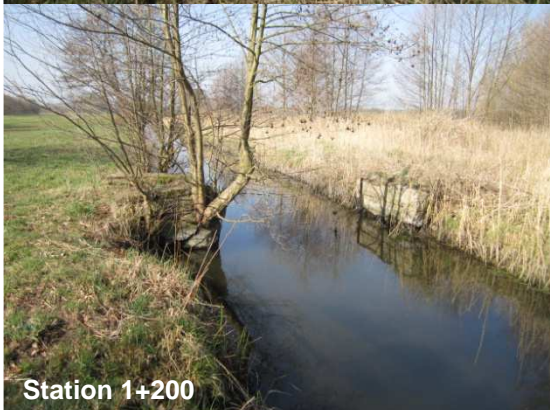
Planungsabschnitt: 58776_465_P03

Defizit: **STG:** -1 bis -2 **HZK:** unbewertet **DGK:** eingeschränkt

Gewässerunterhaltung anpassen/optimieren

Initialpflanzung für standortheimischen Gehölzsaum

Totholz fest einbauen

Gewässerrandstreifen ausweisen

Bau eines Umlaufgerinnes für Wehranlage

Querbauwerk beseitigen

Stau im Entwässerungsgraben zum Wasserrückhalt optimieren (für Feuchtwiesen im NSG „Buckower See“)

sonstige Maßnahmen zur Herstellung der linearen Durchgängigkeit (Otterquerung für den Straßendurchlass)

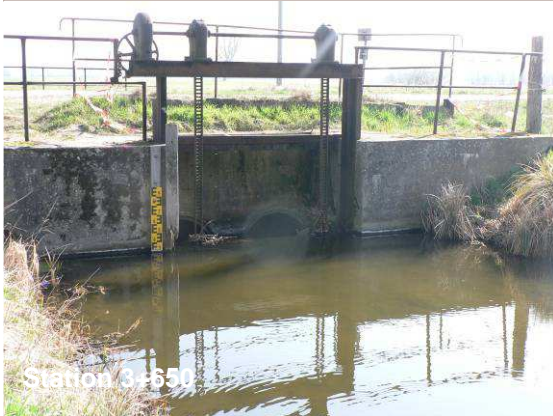
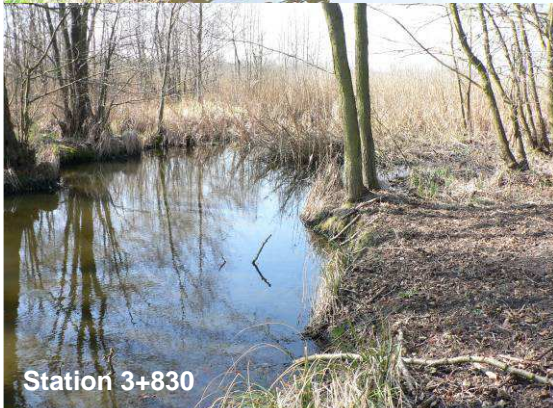
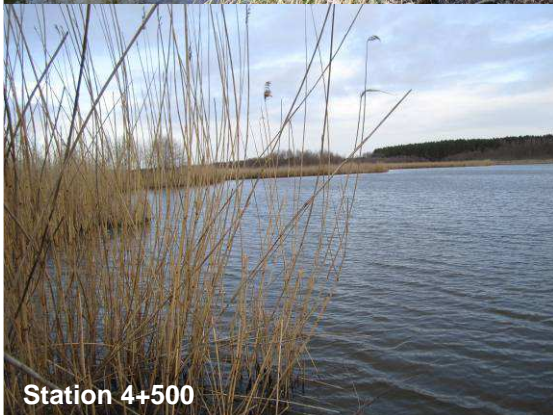
Planungsabschnitt: 58776_465_P04

Defizit: **STG:** unbewertet **HZK:** unbewertet **DGK:** eingeschränkt

Gewässerunterhaltung des
GUV anpassen/optimieren

Sohlrampe als Ersatz der Wehranlage
zur Gewährleistung des Abflusses des
Buckower Sees

Wiederherstellung des Altlaufes
zur Gewährleistung des
Abflusses des Buckower Sees

Sonstige Maßnahmen zur Eindämmung
eingeschleppter Spezies (Totalabfischung
faunenfremder Arten, kein Fischbesatz mit
fremden Arten)

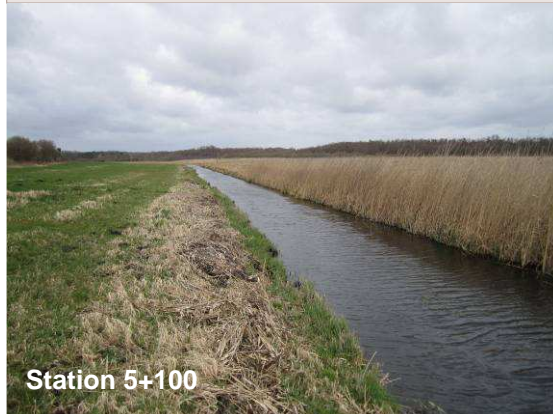
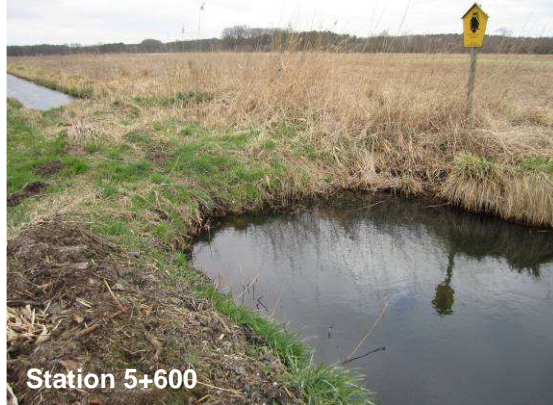
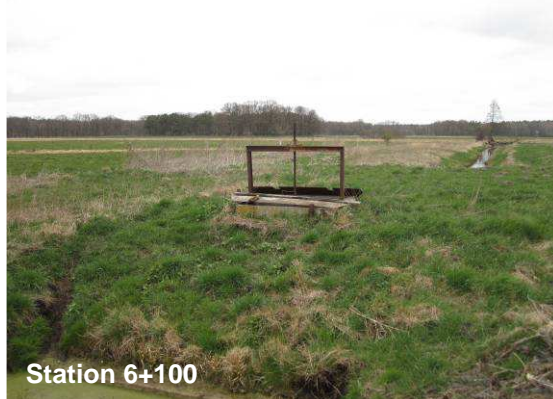
Planungsabschnitt: 58776_465_P05

Defizit: **STG:** -1 bis -2 **HZK:** unbewertet **DGK:** eingeschränkt

Konzeptionelle Maßnahme – Vertiefende Untersuchungen und Kontrollen (hydraulische und ökologische Durchgängigkeit der Bauwerke)

Gewässerunterhaltung stark reduzieren

Gewässerrandstreifen ausweisen

Initialpflanzung für standortheimischen Gehölzsaum

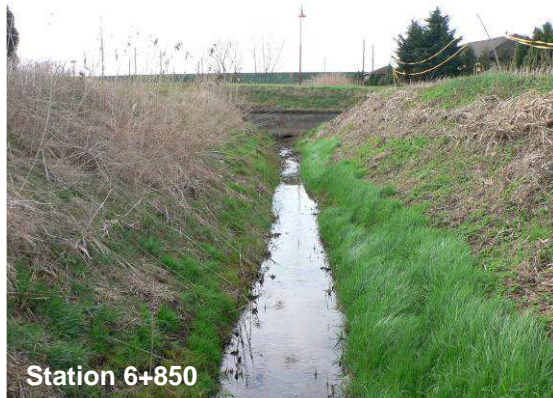
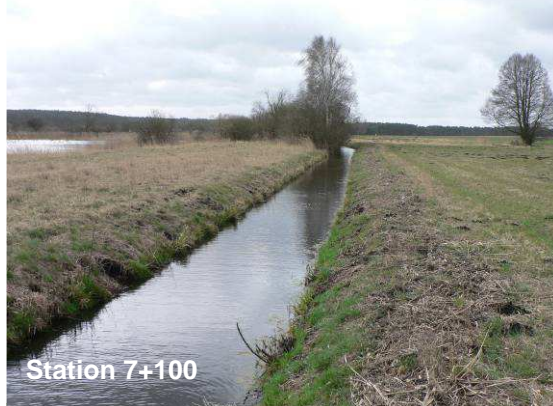
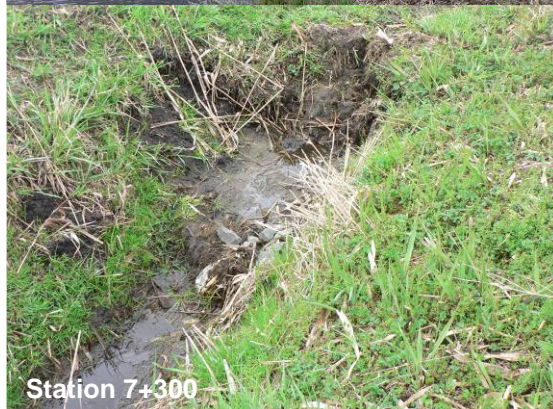
Planungsabschnitt: 58776_465_P06

Defizit: **STG:** -1 bis -3 **HZK:** unbewertet (trocken) **DGK:** nein

sonstige Maßnahmen zur Herstellung der linearen Durchgängigkeit (Otterquerung für den Straßendurchlass)

4 Durchlässe umgestalten (incl. Straßendurchlass)

Initialpflanzung für standortheimischen Gehölzsaum

Gewässerrandstreifen ausweisen

Konzeptionelle Maßnahme – Vertiefende Untersuchungen und Kontrollen (Machbarkeit der hydraulischen und ökologischen Durchgängigkeit der Bauwerke)

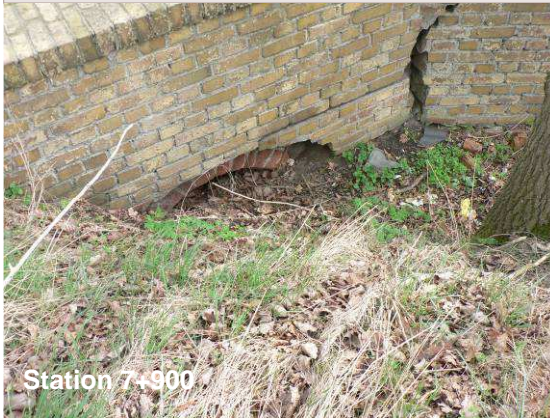
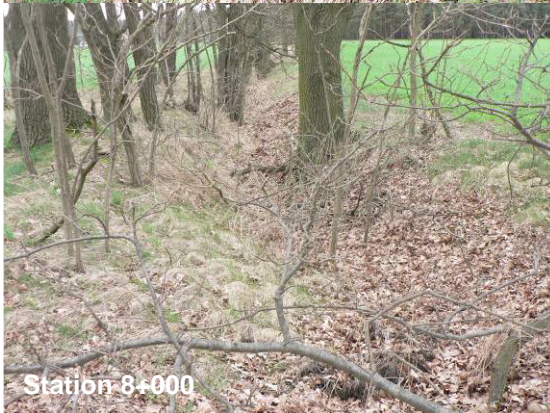
Planungsabschnitt: 58776_465_P07

Defizit: **STG:** unbewertet **HZK:** unbewertet **DGK:** nein

Konzeptionelle Maßnahme –
Vertiefende Untersuchungen und
Kontrollen (Notwendigkeit des
weiteren Erhalts als
Fließgewässer)

Querbauwerk beseitigen
