Abschnittsblatt

Abschnitt 5914488_P01

Wasserkörpernummer 5914488_1416

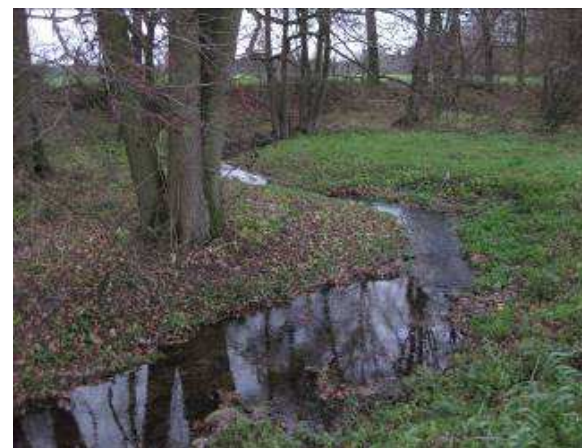
Foto

Gewässername:	Elsbaek		
Stationierung:	Km 0 (Mündung in die Kummernitz östlich Jakobsdorf) bis km 0,9 (Ende der Waldfläche östlich Jakobsdorf)		
LAWA – Typ (gem. C-Bericht):	14 – sandgeprägter Tieflandbach		
LAWA – Typ (Vorschlag):	14 – sandgeprägter Tieflandbach		
Kategorie (gem. C-Bericht):	natürlich <input checked="" type="checkbox"/> künstlich <input type="checkbox"/>	Erheblich verändert:	ja <input type="checkbox"/> nein <input checked="" type="checkbox"/>
Kategorie (Vorschlag):	natürlich <input checked="" type="checkbox"/> künstlich <input type="checkbox"/>		ja <input type="checkbox"/> nein <input checked="" type="checkbox"/>
			(regionales Vorranggewässer)
Einstufung (C-Bericht)	Zielerreichung Ökologie: unwahrscheinlich Zielerreichung Chemie: wahrscheinlich		
Beschreibung: stark schwingender bis mäandrierender Verlauf durch Erlen- und Laubwald, besondere Laufstrukturen (Kolke, Bankabfolgen)

Belastungen, Bemerkung	D01	Sandfracht, geringe Wasserführung	D02	Geringe Wasserführung (Abfluss)	FGSK	GK1	100%	(D01) Keine Durchgängigkeit (Fischotter)						
langfristige Entwicklungsbeschränkungen)														
mittelfristige Entwicklungsbeschränkungen)														
Entwicklungszielnummer und -beschreibung Entwicklungszielkürzel nach Qualitätskomponente							EZ02 Durchgängigkeit herstellen							
Einstufung des Wasserkörpers:	unbefriedigender ökologischer Zustand											guter Zustand		
Schutzgut bei erheblich verändertem / künstlichem Wasserkörper														
Schutzgut Bemerkung	Schutzstatus: SPA Agrarlandschaft Prignitz, LSG Agrarlandschaft Prignitz-Stepenitz, FFH-Gebiet Stepenitz													
Begründung für Ausweisung als erheblich verändert / künstlich														
Bewirtschaftungsziel	guter ökologischer Zustand											guter Zustand		
Begründung für weniger strenges Bewirtschaftungsziel

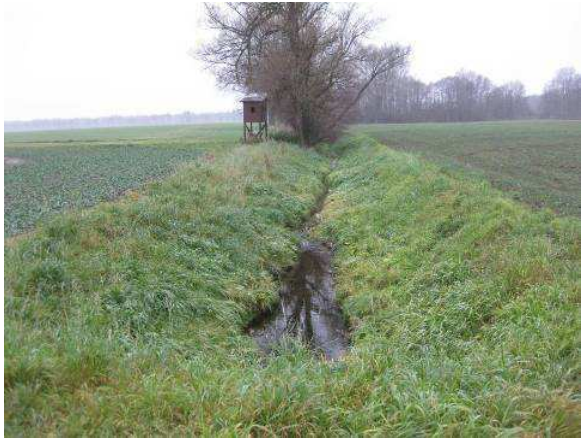
Beschreibung: grabenartig eingeschnitten, entlang beidseitiger landwirtschaftlicher Nutzfläche (Acker), überwiegend von Erlengalerie beschattet, teilweise 15m breiter Gehölzstreifen, kiesige und steinige Sohle mit einem 60-70% verkrauteten Bachbett

Biologische Qualitätskomponente (BI)		Wasserhaushalt (HZK)		Strukturgüte. (SGK)		Durchgängigkeit (DGK)		Physikalisch-Chemische Qualitätskomp.(PC)		Spezifisch-Chemische Qualitätskomp. (SC)		Chemischer Zustand (CH)	
Bewertung Bestand (laut Neubewertung der Wasserkörper)	-		3		4		nicht durchgängig		U		2		2	
Bewertung Defizitanalyse	-		-1		-2		-2		-		0		0	
Defizitnummer und -beschreibung	MP PP PB MZB Fi Andere	U U U U U	Abflusszustands- klasse Fließgeschwindigkeits- -Zustandsklasse <i>Verbindung zu Grundwasserkörpern unterbrochen??</i> <i>Verbindung zu Aue unterbrochen</i>	U -1	Strukturgüte überwiegend 2 Klassen Defizit Sohle Ufer Land Mittelwert 4,07	-2 -3 -2			Salz BSB5 TP	U U U	Prioritäre Stoffe: Überschreitung UQN TBT Nitrat Schwermetalle Pestizide Industrielle- Schadstoffe Andere	0 U U 0 0 0 0	Überschreiten der Umweltqualitäts normen	0
Defizitstationierung (von bis)							B03 km 1,4							
Belastungen, Bemerkung	D01 Fehlende Habitatstrukturen, Feinsedimenteintrag		D02 Zu geringe Wasserführung und Fließgeschwindigkeiten		D03 FGSK GK4 GK5	93,3% 6,7%	D04 Durchlass B03		D05 Diffuse Quellen aus der Landwirtschaft

langfristige Entwicklungsbeschränkungen)														
mittelfristige Entwicklungsbeschränkungen)					EB01 Landwirtschaft (Grünland, Acker)									
Entwicklungszielnummer und -beschreibung Entwicklungszielkürzel nach Qualitätskomponente			EZ02 Verbesserung der Abflussverhältnisse EZ03 Entwicklung Sekundäraue		EZ04 Verbesserung der Gewässerstruktur		EZ05 Durchgängigkeit herstellen							
Einstufung des Wasserkörpers:	unbefriedigender ökologischer Zustand											guter Zustand		
Schutzgut bei erheblich verändertem / künstlichem Wasserkörper														
Schutzgut Bemerkung	Schutzstatus: SPA Agrarlandschaft Prignitz, LSG Agrarlandschaft Prignitz-Stepenitz													
Begründung für Ausweisung als erheblich verändert / künstlich														
Bewirtschaftungsziel	guter ökologischer Zustand											guter Zustand		
Begründung für weniger strenges Bewirtschaftungsziel (nur bei 3 oder 5)

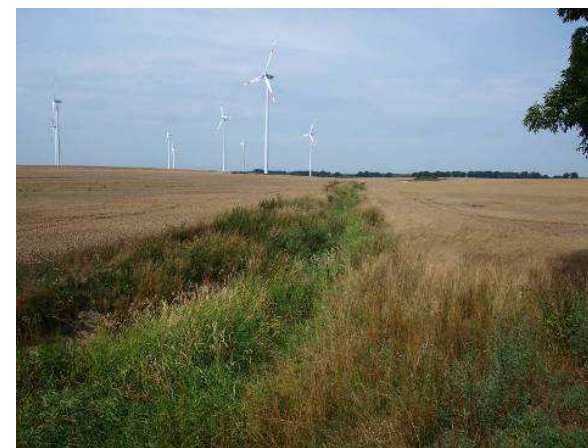
Foto

Gewässername:	Elsbaek		
Stationierung:	Km 2,42 (Ende des einseitigen Gehölzstreifen südlich Steffenshagen) bis km 4,9 (Rohrdurchlass westlich Hasenwinkel)		
LAWA – Typ (gem. C-Bericht):	14 – sandgeprägter Tieflandbach		
LAWA – Typ (Vorschlag):	14 – sandgeprägter Tieflandbach		
Kategorie (gem. C-Bericht):	natürlich <input checked="" type="checkbox"/> künstlich <input type="checkbox"/>	Kategorie (gem. C-Bericht):	natürlich <input checked="" type="checkbox"/> künstlich <input type="checkbox"/>
Kategorie (Vorschlag):	natürlich <input checked="" type="checkbox"/> künstlich <input type="checkbox"/>	Kategorie (Vorschlag):	natürlich <input checked="" type="checkbox"/> künstlich <input type="checkbox"/> <i>(regionales Vorranggewässer)</i>
Einstufung (C-Bericht)	Zielerreichung Ökologie: unwahrscheinlich Zielerreichung Chemie: wahrscheinlich		
Beschreibung: Verlauf eingetieft und begradigt im Trapezprofil mit einer Kraut- und Brennesselflur bis zur Böschungsoberkante ohne Beschattung, lehmig, sandig und verschlammte Sohle, abwechselnde Wasserführung niedrig bis trocken bis Nassstellen, beidseitig landwirtschaftliche Nutzfläche bis Böschungsoberkante

B07-B08	km 3,9	km 4,1					
							B09-B10	km 4,3	km 4,6					
							B11	km 4,8						
Belastungen, Bemerkung	D01	Fehlende Habitatstrukturen, Feinsedimenteintrag			D02	FGSK GK4 56% GK5 44%	D03	Durchlass B05-B11		D04	Diffuse Quellen aus der Landwirtschaft			
langfristige Entwicklungsbeschränkungen)					EB 01	Verkehr								
mittelfristige Entwicklungsbeschränkungen)					EB 01	Landwirtschaft (Grünland, Acker)								
Entwicklungszielnummer und -beschreibung Entwicklungszielkürzel nach Qualitätskomponente	EZ01	Entwicklung einer gewässertypischen Gemeinschaft			EZ 02	Verbesserung der Gewässerstruktur	EZ03	Durchgängigkeit herstellen						
Einstufung des Wasserkörpers:	unbefriedigender ökologischer Zustand											guter Zustand		
Schutzgut bei erheblich verändertem / künstlichem Wasserkörper														
Schutzgut Bemerkung	Schutzstatus: SPA Agrarlandschaft Prignitz, LSG Agrarlandschaft Prignitz-Stepenitz

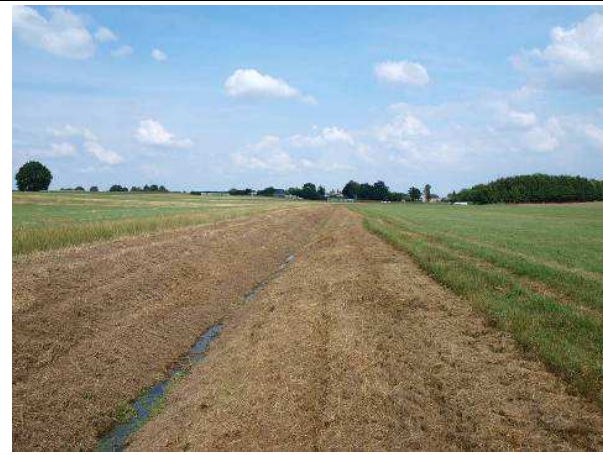
Abschnittsblatt	Abschnitt 5914488_P04	Wasserkörpernummer	5914488_1416	Foto	Karte
Gewässername:	Elsbaek				
Stationierung:	Km 4,9 (Rohrdurchlass westlich Hasenwinkel) bis km 6,22 (Beginn der Verrohrung nordöstlich Hasenwinkel)				
LAWA – Typ (gem. C-Bericht):	14 – sandgeprägter Tieflandbach				
LAWA - Typ (Vorschlag):	99 – künstliches Gewässer (Potentialbewertung: Typ 16)				
Kategorie (gem. C-Bericht):	natürlich <input checked="" type="checkbox"/>	künstlich <input type="checkbox"/>	Erheblich verändert:	ja <input type="checkbox"/>	nein <input type="checkbox"/>
Kategorie (Vorschlag):	natürlich <input type="checkbox"/>	künstlich <input checked="" type="checkbox"/>			
Einstufung (C-Bericht)	Zielerreichung Ökologie: unwahrscheinlich Zielerreichung Chemie: wahrscheinlich				
Beschreibung: eingetiefter und begradigter Verlauf im Trapezprofil mit Uferstreifen und beidseitiger Grünlandnutzung ohne Beschattung, ab km 5.6 Siedlung (Doppelrohrdurchlass bei Hasenwinkel) und trocken gefallen

B14	km 5,6						
							B15	km 5,8						
Belastungen, Bemerkung	D01	Fehlende Habitatstrukturen, Feinsedimenteintrag	D0	Zu geringe Wasserführung und Fließgeschwindigkeiten	D03	FGSK	B12-B13	Steinschüttung	D04	Diffuse Quellen aus der Landwirtschaft				
			2			GK4	B14	Durchlass						
						GK5	B15	Durchlass						
langfristige Entwicklungsbeschränkungen)					EB01	Siedlung								
mittelfristige Entwicklungsbeschränkungen)					EB02	Landwirtschaft								
Entwicklungszielnummer und -beschreibung	EZ01	Entwicklung einer gewässertypischen Gemeinschaft	EZ	Verbesserung der Abflussverhältnisse	EZ04	Verbesserung der Gewässerstruktur								
Entwicklungszielkürzel nach Qualitätskomponente			02											
			03	Entwicklung Sekundäraue										
Einstufung des Wasserkörpers:	unbefriedigender ökologischer Zustand											guter Zustand		
Schutzgut bei erheblich verändertem / künstlichem Wasserkörper

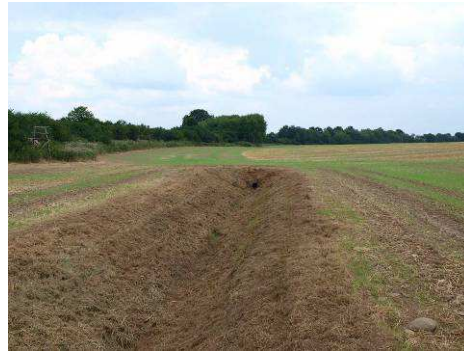
Gewässername:	Elsbaek
Stationierung:	Km 6,22 (Beginn der Verrohrung nordöstlich Hasenwinkel) bis km 7,06 (Ende der Verrohrung und Quelle nördlich Langhof)
LAWA – Typ (gem. C-Bericht):	14 – sandgeprägter Tieflandbach
LAWA - Typ (Vorschlag):	99 – künstliches Gewässer (Potentialbewertung: Typ 16)
Kategorie (gem. C-Bericht):	natürlich <input checked="" type="checkbox"/> künstlich <input type="checkbox"/> Erheblich verändert: ja <input type="checkbox"/> nein <input type="checkbox"/>
Kategorie (Vorschlag):	natürlich <input type="checkbox"/> künstlich <input checked="" type="checkbox"/>
Einstufung (C-Bericht)	Zielerreichung Ökologie: unwahrscheinlich Zielerreichung Chemie: wahrscheinlich
Beschreibung: Abschnitt bis zur Quelle unter landwirtschaftlicher Nutzfläche verrohrt, Gewässerlauf fällt trocken

Biologische Qualitätskomponente (BI)		Wasserhaushalt (HZK)		Strukturgüte. (SGK)		Durchgängigkeit (DGK)		Physikalisch-Chemische Qualitätskomp.(PC)		Spezifisch-Chemische Qualitätskomp. (SC)		Chemischer Zustand (CH)		
Bewertung Bestand (laut Neubewertung der Wasserkörper)	5		U		5		nicht durchgängig		U		2		2		
Bewertung Defizitanalyse	-3		-		-3		-2		-		0		0		
Defizitnummer und -beschreibung	MP PP PB MZB Fi Andere	0 U -3 U U	Abflusszustands- klasse U Fließgeschwindigkeits- -Zustandsklasse U Verbindung zu Grundwasserkörpern unterbrochen?? Verbindung zu Aue unterbrochen	U U	Strukturgüte überwiegend 3 Klassen Defizit Sohle -3 Ufer -3 Land -3 Mittelwert 5,0				Salz BSB5 TP	U U U	Prioritäre Stoffe: Überschreitung UQN TBT Nitrat Schwermetalle Pestizide Industrielle- Schadstoffe Andere	0 U U 0 0 0 0	Überschreiten der Umweltqualitäts normen	0	
Defizitstationierung (von bis)							B16 km 6,3								
Belastungen, Bemerkung	D01 Fehlende Habitatstrukturen, Feinsedimenteintrag		D0 2 Zu geringe Wasserführung und Fließgeschwindig- keiten		D03 FGSK GK5	100%	D04 Verrohrung B16		D05 Diffuse Quellen aus der Landwirtschaft

langfristige Entwicklungs- beschränkungen)															
mittelfristige Entwicklungs- beschränkungen					EB01 Landwirtschaft										
Entwicklungszielnummer und -beschreibung Entwicklungszielkürzel nach Qualitätskomponente	EZ01 Entwicklung einer gewässertypischen Gemeinschaft		EZ 02 Verbesserung der Abflussverhältnisse EZ 03 Entwicklung Sekundäraue		EZ04 Verbesserung der Gewässerstruktur										
Einstufung des Wasserkörpers:	unbefriedigender ökologischer Zustand											guter Zustand			
Schutzgut bei erheblich verändertem / künstlichem Wasserkörper															
Schutzgut Bemerkung	Landwirtschaft							Schutzstatus: SPA Agrarlandschaft Prignitz, LSG Agrarlandschaft Prignitz-Stepenitz							
Begründung für Ausweisung als erheblich verändert / künstlich															
Bewirtschaftungsziel	aus der Bewirtschaftung nehmen – keine Maßnahmenplanung														
Begründung für weniger strenges Bewirtschaftungs-ziel (nur bei 3 oder 5)
