# Gewässerentwicklungskonzept (GEK) für den Kremmener Rhin und den Rhin3

im Auftrag  
des Landesamtes für Umwelt, Gesundheit  
und Verbraucherschutz

## Vorschläge zur Maßnahmenplanung (Stand: 06/2011)

IHU – Geologie und Analytik GmbH  
39576 Stendal, Dr.-Kurt-Schumacher-Str. 23  
[www.ihu-stendal.de](http://www.ihu-stendal.de)

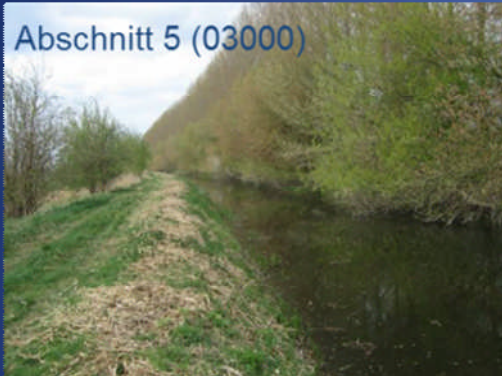
Abschnitt 5 (03000)

P05	P06	Defizit	Entwicklungsziel
<u>STG – gesamt:</u>	GK 3	GK 3	-1	Verbesserung der Strukturen
Sohle	GK 3	GK 3	-1	
Ufer	GK 3	GK 3	-1	
Land	GK 2	GK 2	0	
<u>HZK :</u>	ZK 5	ZK 5	-3	Verbesserung des Abflussverhaltens
<u>Durchgängigkeit:</u>	●	●		Zustand erhalten

Planungsabschnitt	Maßnahmen-ID	Maßnahmenbeschreibung	Bemerkung
P05	73_05	Initialpflanzungen für standortheimischen Gehölzsaum	Galerie aus Hybridpappeln ersetzen
	73_01	Gewässerrandstreifen ausweisen	Mindestens 15 m
	79_02	Gewässerunterhaltung stark reduzieren	Nach Begründung Gewässerrandstreifen
P06	73_05	Initialpflanzungen für standortheimischen Gehölzsaum	z. T. Erlenreihe vorhanden
	73_01	Gewässerrandstreifen ausweisen	Mindestens 15 m
	79_02	Gewässerunterhaltung stark reduzieren	Nach Begründung Gewässerrandstreifen

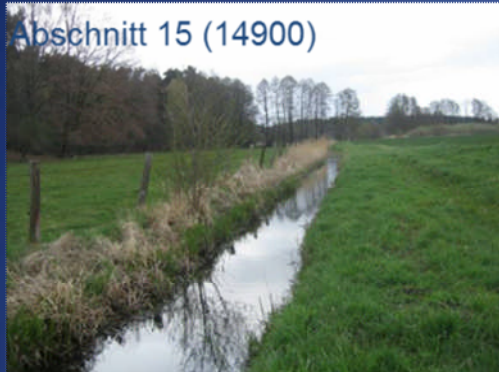
Abschnitt 15 (14900)

GK 3 GK 4 GK 2 **0 bis -2** Verbesserung der Strukturen (P15, P16)

GK 4 GK 4 GK 2 **0 bis -2**

ZK 5 ZK 5 ZK 4 **-2 bis -3** Verbesserung des Abflussverhaltens (Wasserrückhalt)

Planungsabschnitt	Maßnahmen-ID	Maßnahmenbeschreibung	Bemerkung
<b>P15</b>	<b>73_05</b>	<b>Initialpflanzungen für standortheimischen Gehölzsaum</b>	<b>Randstreifen nicht vorhanden</b>
	<b>73_01</b>	<b>Gewässerrandstreifen ausweisen</b>	<b>Mindestens 10 m</b>
	<b>69_10</b>	<b>Durchlass umgestalten (1 Durchlass, ohne Sediment, BW25)</b>	<b>DN800, Sediment einbringen</b>
	<b>79_02</b>	<b>Gewässerunterhaltung stark reduzieren</b>	<b>Nach Begründung Gewässerrandstreifen</b>
<b>P16</b>	<b>73_05</b>	<b>Initialpflanzungen für standortheimischen Gehölzsaum</b>	<b>Randstreifen nicht vorhanden</b>
	<b>73_01</b>	<b>Gewässerrandstreifen ausweisen</b>	<b>Mindestens 10 m</b>
	<b>79_02</b>	<b>Gewässerunterhaltung stark reduzieren</b>	<b>Nach Begründung Gewässerrandstreifen</b>
<b>P17</b>	<b>69_10</b>	<b>Durchlass umgestalten (1 Durchlass, ohne Sediment, BW27)</b>	<b>DN1100, Sediment einbringen</b>
	<b>69_03</b>	<b>Stauanlage/Sohlabsturz (Abfluss Werbellinsee, BW28) durch besser passierbare Anlage ersetzen (z. B. ständig offene Wehrfelder)</b>	<b>Stau sichert Wasserstand des Werbellinsees</b>

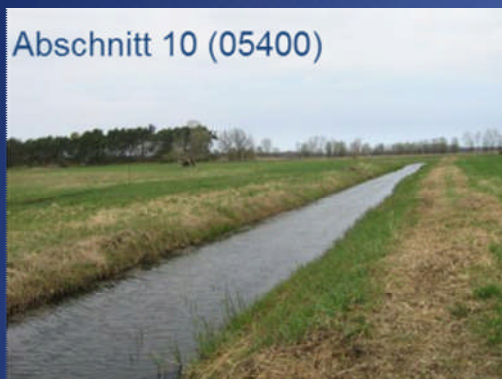
Abschnitt 10 (05400)

P10	P11	Defizit	Entwicklungsziel
<u>STG – gesamt:</u>	GK 4	GK 4	-2	Verbesserung der Strukturen
<u>Sohle</u>	GK 4	GK 4	-2	
<u>Ufer</u>	GK 4	GK 4	-2	
<u>Land</u>	GK 2	GK 3	0 bis -1	
<u>HZK :</u>	ZK 5	ZK 5	-3	Wasserrückhalt
<u>Durchgängigkeit:</u>	●	●		Verbesserung der Durchgängigkeit

Planungsabschnitt	Maßnahmen-ID	Maßnahmenbeschreibung	Bemerkung
<b>P10</b>	<b>73_05</b>	<b>Initialpflanzungen für standortheimischen Gehölzsaum</b>	<b>Randstreifen nicht vorhanden</b>
	<b>69_10</b>	<b>Durchlass umgestalten (BW12)</b>	<b>Nicht zugänglich</b>
	<b>61_05</b>	<b>Speicherhaltung im Winter (Stau, BW13)</b>	<b>verschlossen</b>
<b>P11</b>	<b>73_05</b>	<b>Initialpflanzungen für standortheimischen Gehölzsaum</b>	<b>Randstreifen nicht vorhanden</b>
	<b>61_05</b>	<b>Speicherhaltung im Winter (Stau, BW17)</b>	<b>Außer Betrieb?</b>

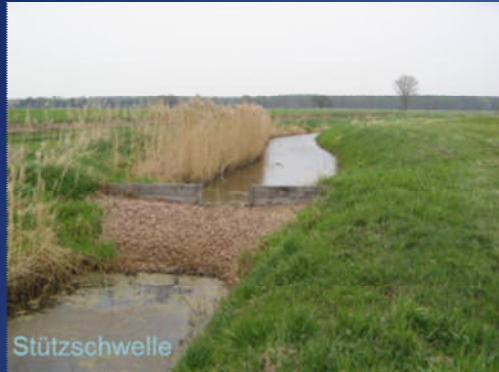
Stützschwelle

P01	P02	P03	Defizit	Entwicklungsziel
<u>STG – gesamt:</u>	GK 4	GK 4	GK 4	-2	Verbesserung der Strukturen (P01, P03)
Sohle	GK 4	GK 4	GK 4	-2	
Ufer	GK 5	GK 5	GK 5	-3	
Land	GK 2	GK 2	GK 2	0	
<u>HZK :</u>	ZK 5	ZK 5	ZK 5	-3	Wasserrückhalt
<u>Durchgängigkeit:</u>	●	●	●		Verbesserung/Herstellung der Durchgängigkeit
→ Handlungsbedarf gemäß WRRL

Planungsabschnitt	Maßnahmen-ID	Maßnahmenbeschreibung	Bemerkung
P01	73_05	Initialpflanzungen für standortheimischen Gehölzsaum	Ohne Randstreifen
	61_05	Speicherhaltung im Winter (Staue, BW02, 05, 09)	BW02: ohne Staubohlen
	69_10	Durchlass umgestalten (BW01, 03, 04, 06, 08)	Ohne Sediment
	65_06	Stau/Stützwelle zum Wasserrückhalt im Entwässerungsgraben sanieren/optimieren (BW07)	Stützwelle
P02	73_05	Initialpflanzungen für standortheimischen Gehölzsaum	Ohne Randstreifen
	65_06	Stau/Stützwelle zum Wasserrückhalt im Entwässerungsgraben sanieren/optimieren (BW10, 11)	Stützwellen, v. a. BW 11 mit nur geringer Wirkung
P03		Bewirtschaftungsende, daher keine Maßnahmen??
