Landesamt für
Umwelt
Gesundheit und
Verbraucherschutz

GEK Dosse-Jäglitz2

Ergebnisse der Defizitanalyse

Hydromorphologische Defizite

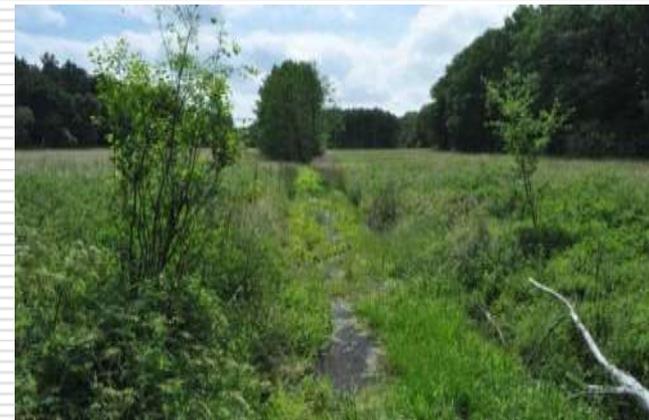
Lütkendosse, Glockenberggraben, Klempnitz im Oberlauf und Steuckengraben entwässern Niedermoorgebiete und wurden künstlich stark aufgeweitet. (Foto: „Quelle“ der Lütkendosse);

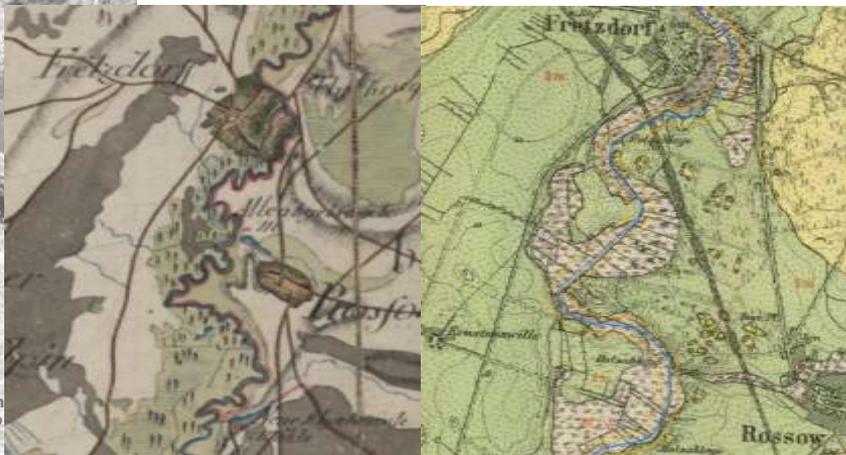
Dosse – unterhalb Zufluss vom Splitterbach (bis Mündung in Havel) mit Zielkorridorbreite 112 m (aktuelle Breite + 100 m); schon lange ausgebautes Gewässer, Zielkorridor geschätzt.

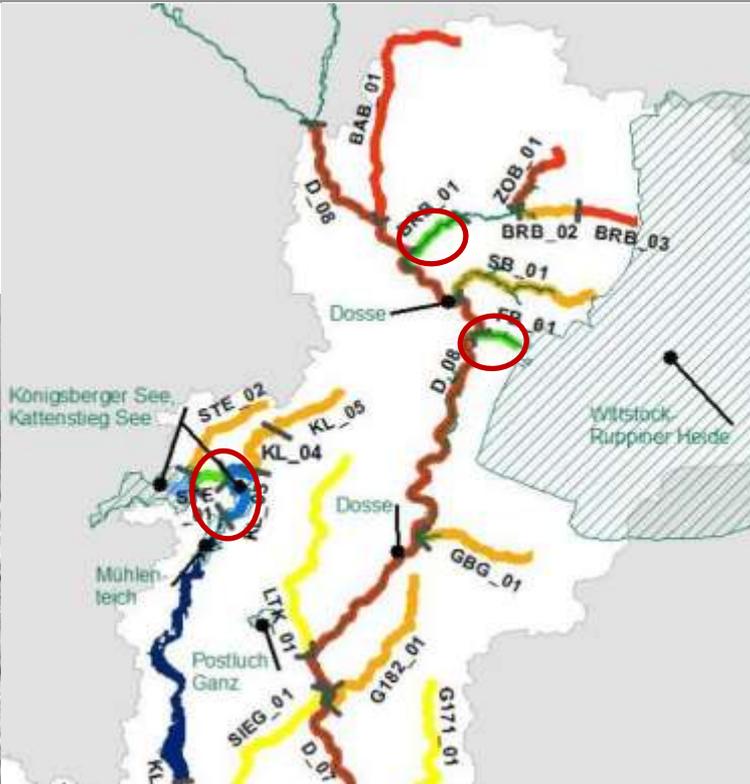
Morphologisches Defizit – Gebiet 1

Mittelwert von Sohle- und Uferbewertung der Strukturkartierung (GSG) geben auf PA-Ebene die besten Hinweise auf Defizite bezüglich der Lebensraumqualität für die nach WRRL zu betrachtenden biologischen Gruppen;

Ergebnisse für Gebiet 1 sehr unterschiedlich: PA von Klempnitz (KL_03), Steuckengraben (STE_01), Ferbitzbach (FB_01) und Brausebach im Unterlauf (BRB_01) kein Handlungsbedarf;

Gut bewertete Gewässer überschneiden sich mit Schutzgebieten (FFH-Gebiet), **aber** z.B. FFH-Gebiet „Dosse“ (D_08), Splitterbach (SB_01) und Brausebach oberhalb See (BRB_02) und Zootzener Bach (ZOB_01) mit teilweise erheblichen morphologischen Defiziten.

Verantwortlich für die schlechte Bewertung der Gewässer sind meist die **fehlenden Strukturelemente** im und am Gewässer z.B.:

- Uferbewuchs
- Totholz
- Flachwasserzonen

Durch die Gewässerunterhaltung werden z.T. regelmäßig diese natürlich entstehenden Strukturen wieder aus dem Gewässer entfernt.

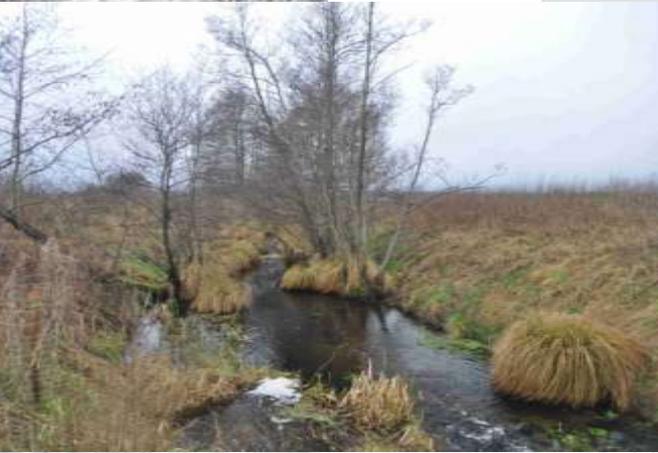
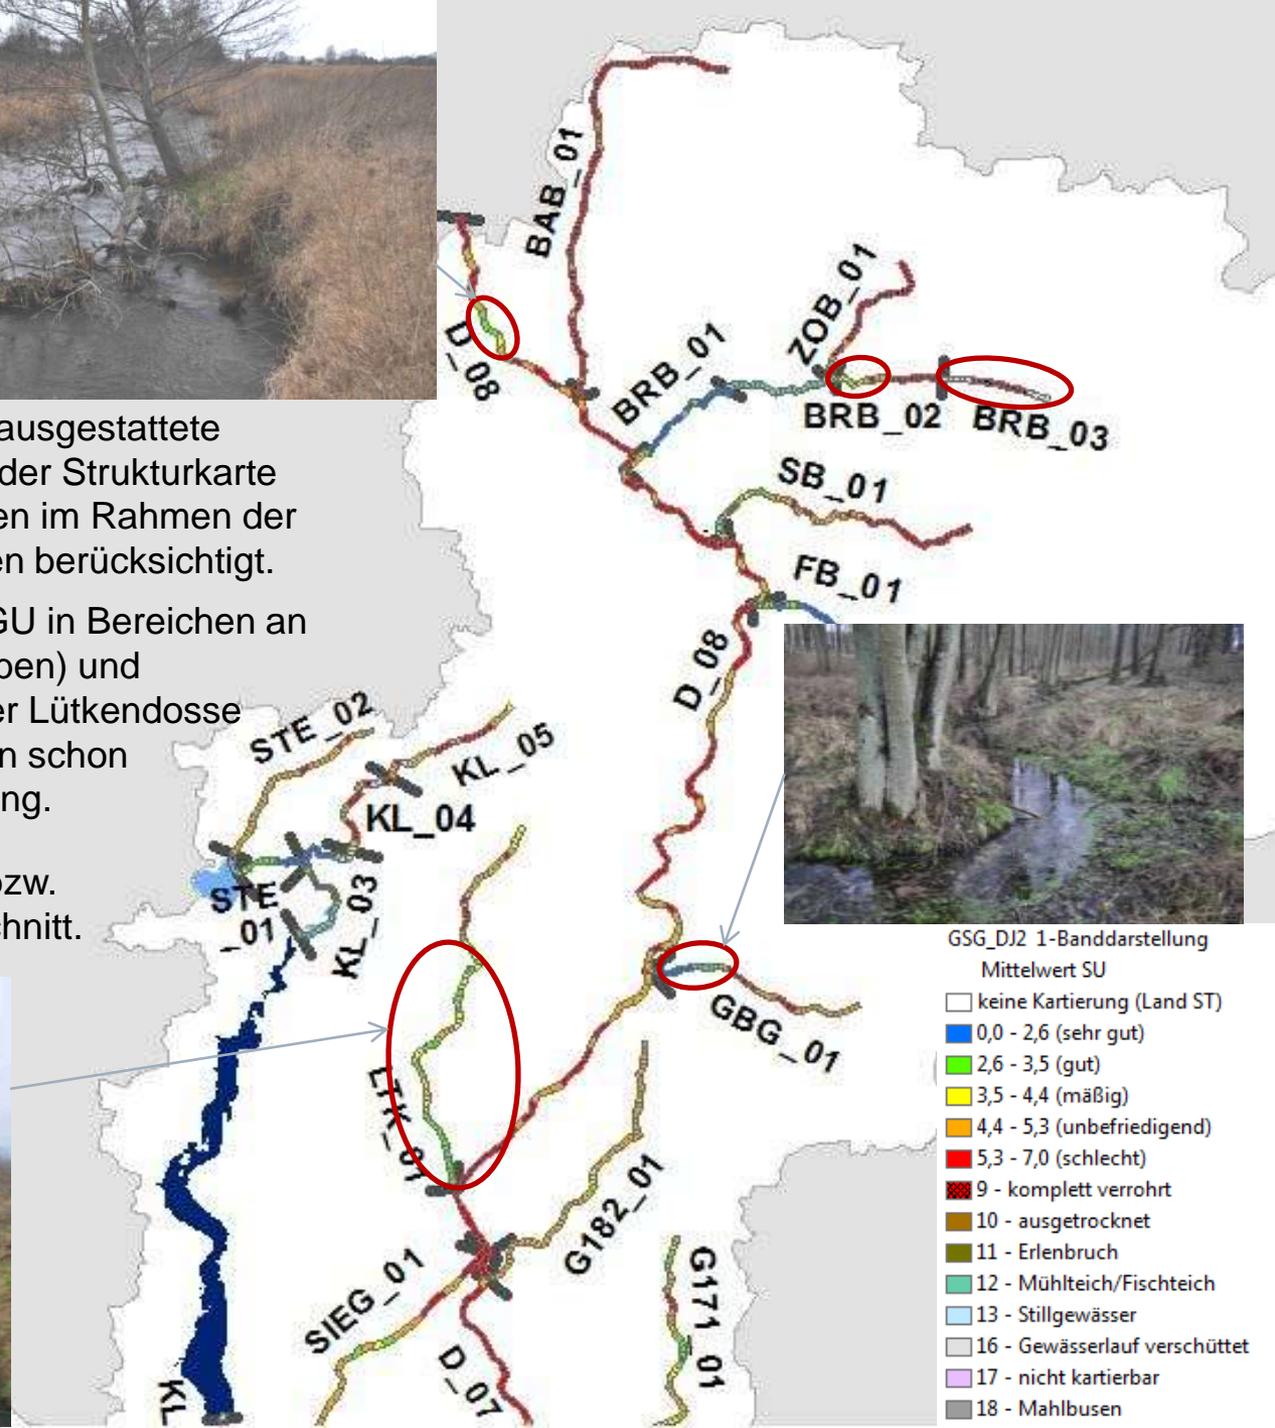
Strukturell besser ausgestattete Abschnitte sind in der Strukturkarte sichtbar und werden im Rahmen der weiteren Planungen berücksichtigt.

Reduzierung der GU in Bereichen an der Dosse (Foto oben) und Pflanzungen an der Lütkendosse (Foto unten) zeigen schon ihre positive Wirkung.

BRB_03 verrohrt bzw. verschütteter Abschnitt.

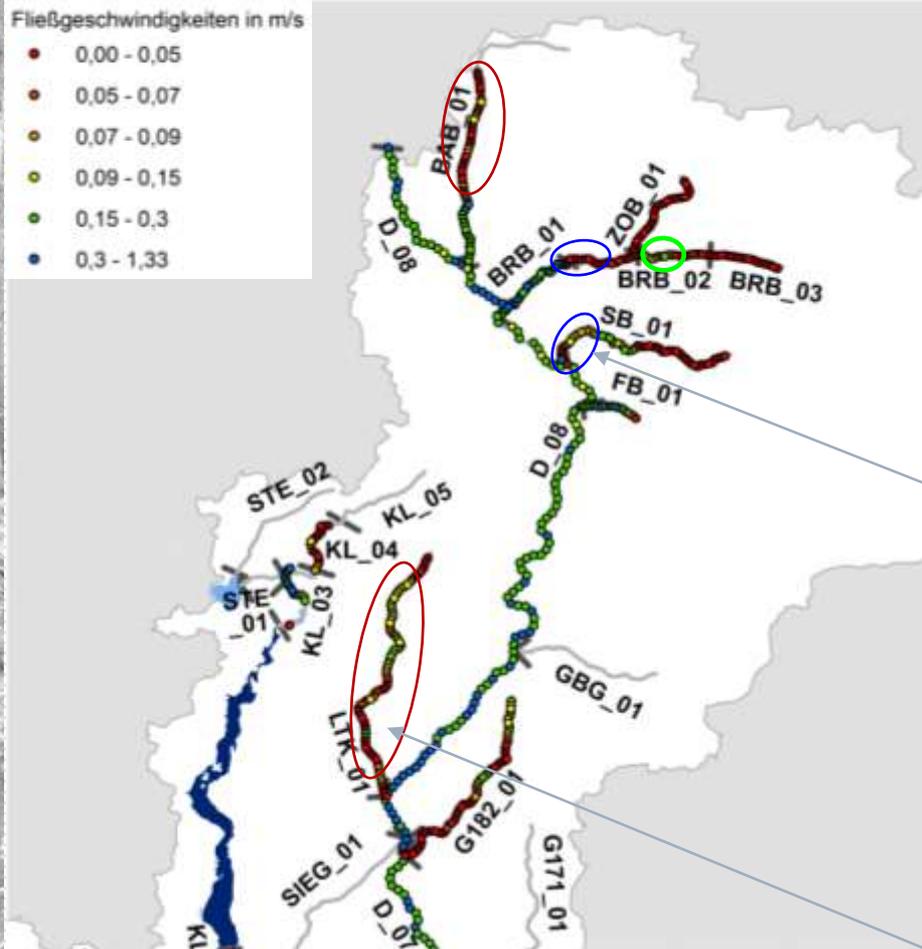
Hydrologisches Defizit – Gebiet 1

Fließgeschwindigkeitsmessungen
alle 100 m

Rückstau* in: BAB_01,
BRB_02/03, SB_01, KI_04, LTK_01

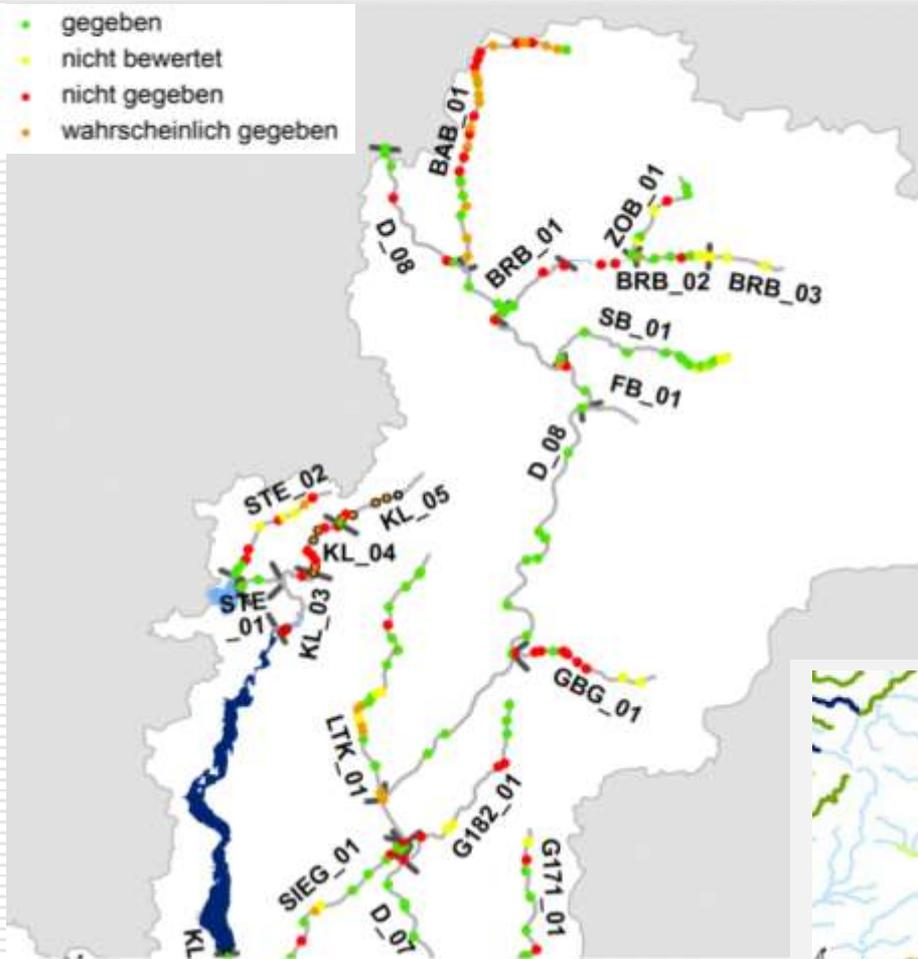
Durchgängigkeit – Gebiet 1

203 Bauwerke

- 80 Verrohrungen
- 34 Verrohrungen mit Absturz
- 27 Brücken
- 24 Durchlässe
- 8 raue Gleiten
- 5 Absturz, klein
- 3 Düker
- 4 bewegliche Wehre
- ...

→ Bis auf Ferbitzbach ist kein Abschnitt durchgängig!

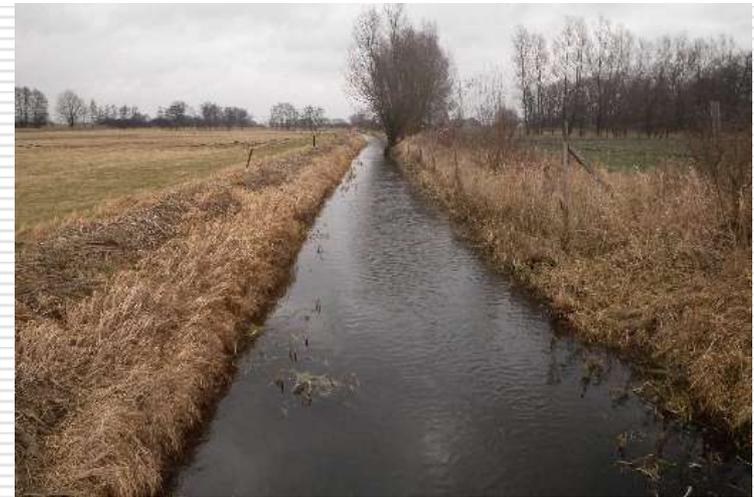
AWB: Siepgraben, Koppellucher Graben, Metzelthiner Landwehrgraben (Foto), Rohrlacker Graben-Schwenze und Siebgraben Neustadt (SIEG_01, KOG_01, MLG_01, RGSW_02, SGN_01 u. _02,) mit Zielkorridor 15 m;

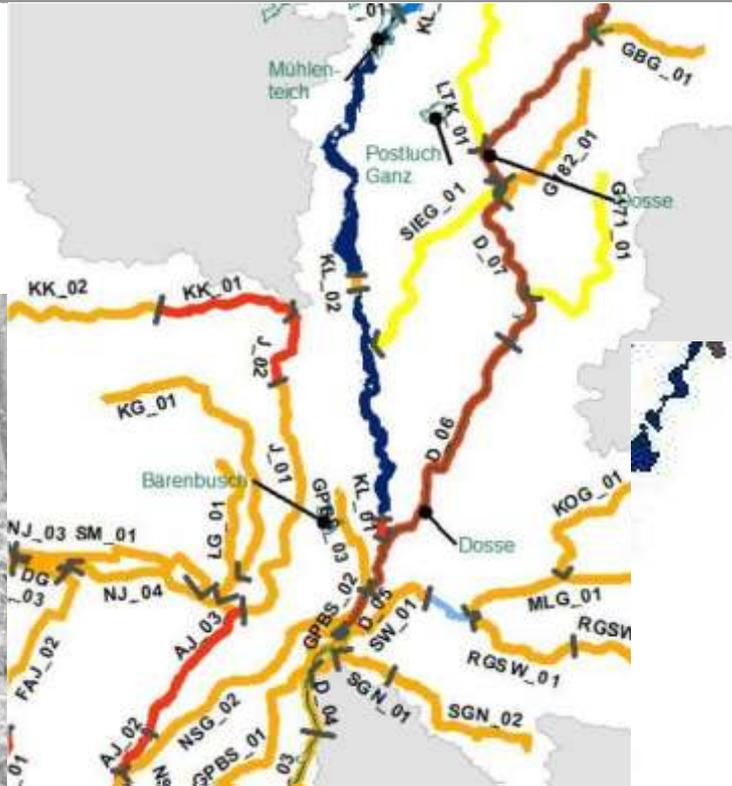
Morphologisches Defizit – Gebiet 2

MW in den Abschnitten nirgendwo besser als Strukturklasse 3 = Handlungsbedarf;

Die wesentlichen Ursachen der Defizite entsprechen den genannten Strukturen (Gebiet 1), jedoch massiver ausgeprägt (oft intensivere Nutzung im Umland)

Vereinzelt Strecken, die schon jetzt gute bis sehr gute Strukturen aufweisen.

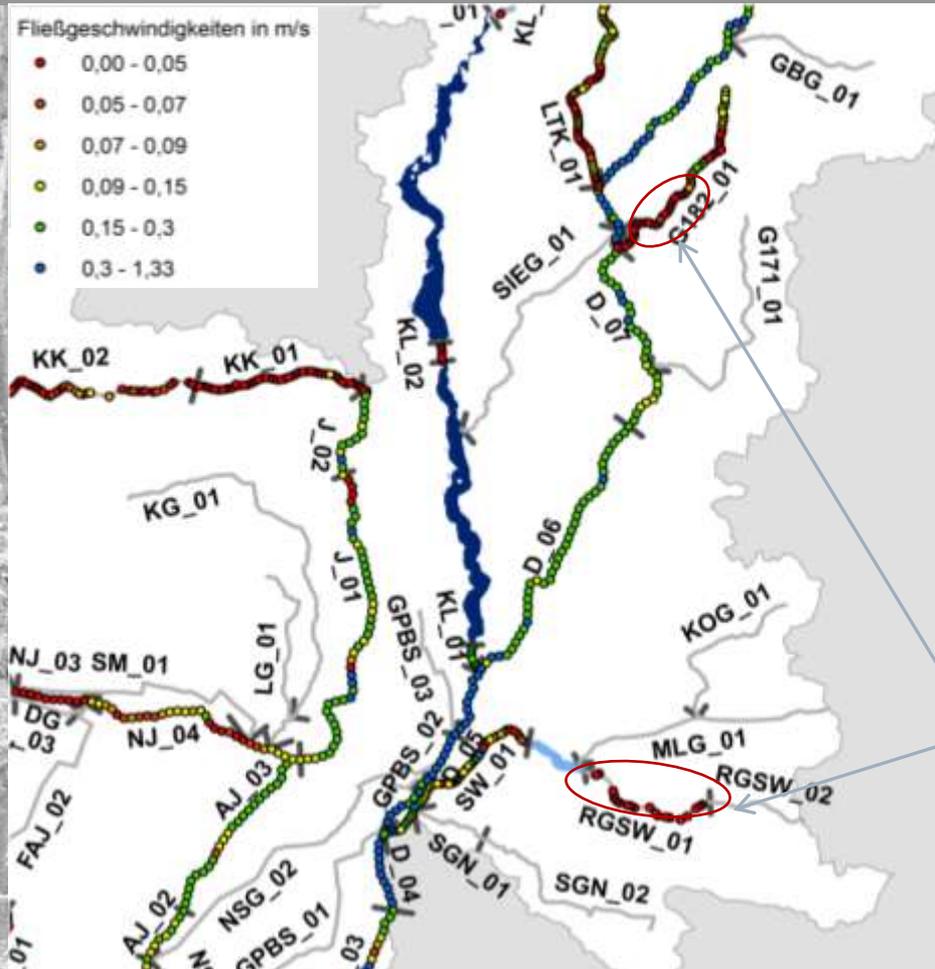
Hydrologisches Defizit – Gebiet 2

Fließgeschwindigkeitsmessungen
alle 100 m

Rückstau* in: SW_01,
RGSW_01, KL_02, G_182

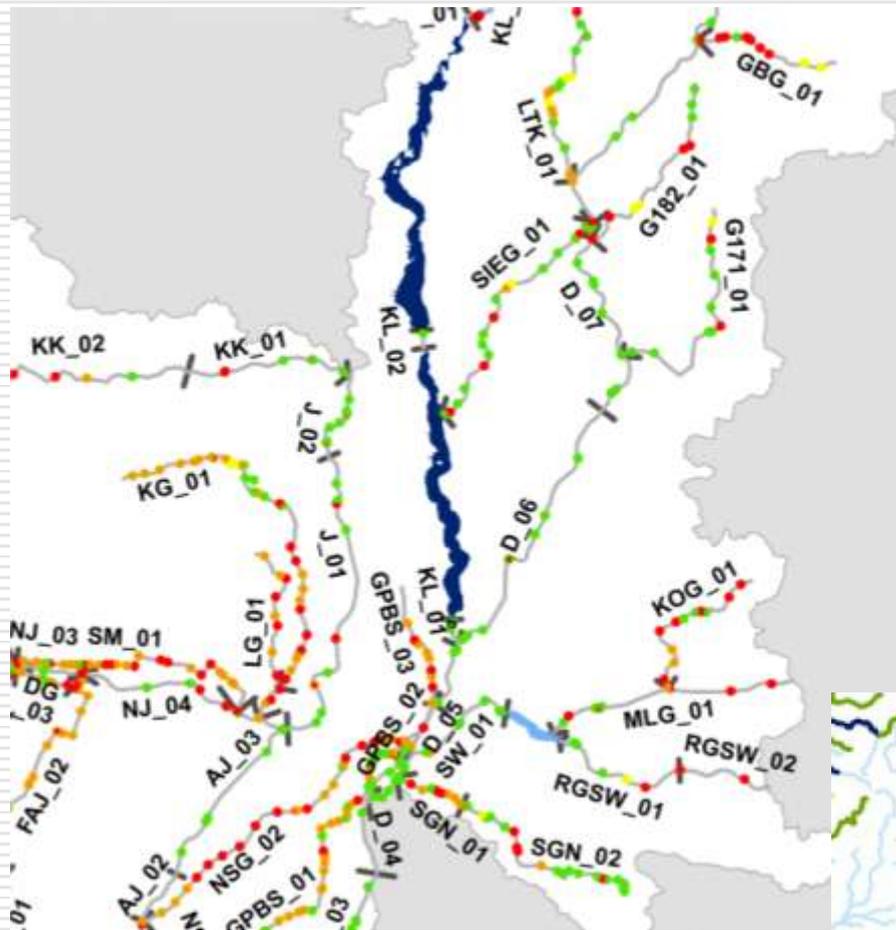
Durchgängigkeit – Gebiet 2

→ Bis auf D_04/05 kein Abschnitt durchgängig

176 Bauwerke

- 45 Verrohrungen
- 22 Verrohrungen mit Absturz
- 28 Brücken
- 24 Durchlässe
- 7 raue Gleiten
- 4 Sohlswellen
- 10 bewegliche Wehre
- ...

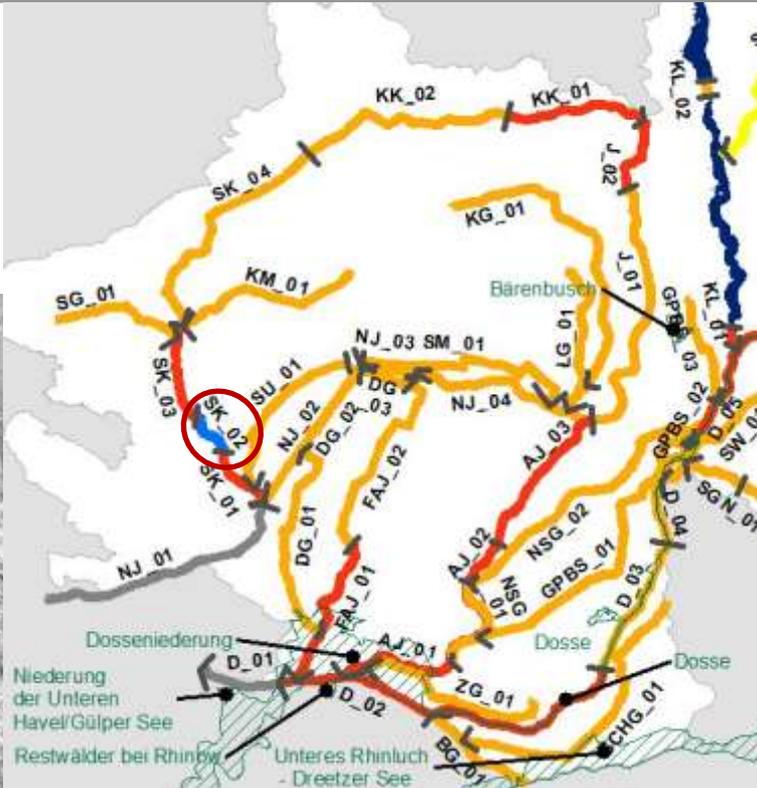
Morphologisches Defizit – Gebiet 3

Lediglich ein kurzer Abschnitt des Südlichen Königsfließ (SK_02) wird mit sehr gut bewertet;

Alle anderen PA weisen im Mittelwert eine Bewertung von 4 oder 5 auf => großer Handlungsbedarf im Gebiet 3.

Die wesentlichen Defizite entsprechen den schon zu Gebiet 1 genannten fehlenden Strukturen, sind aber deutlich massiver ausgeprägt.

Streckenweise hohe Restriktion durch stark eingedeichte Gewässer (Dosse, Alte Jäglitz, „Neue“ Jäglitz) für Hochwasserschutz (Polder als Retentionsflächen bei Elbehochwasser (Staatsvertrag) und landwirtschaftliche Nutzung (Be-/Entwässerung)

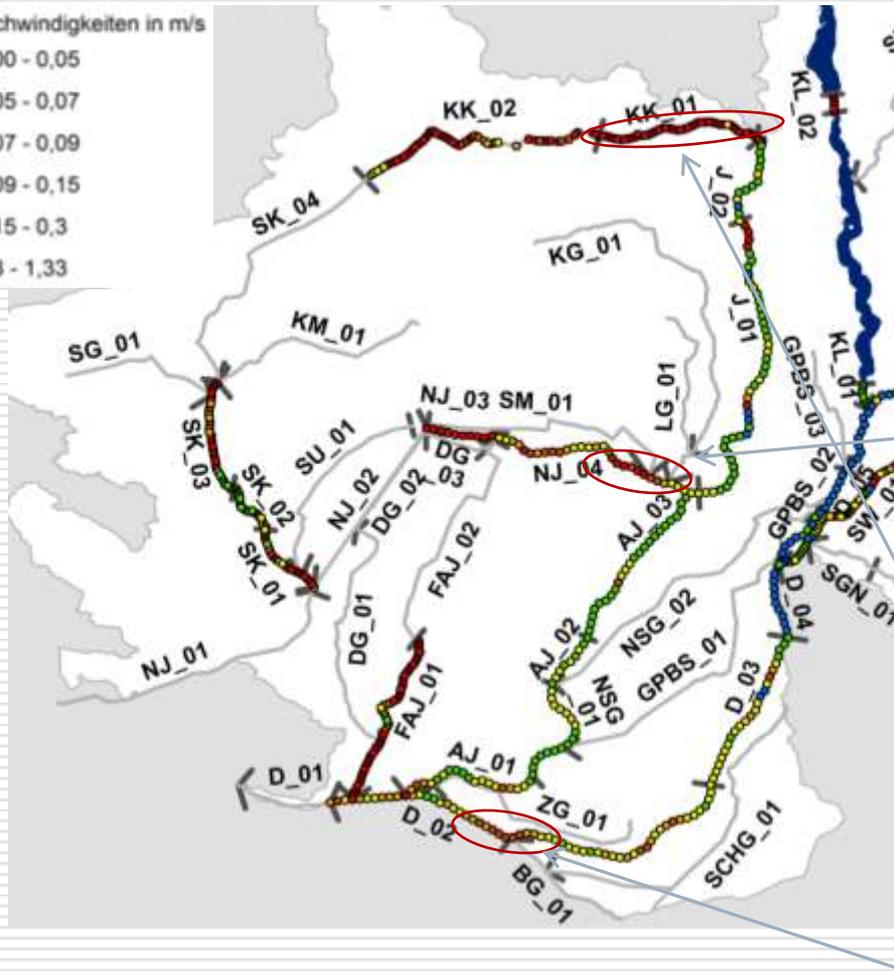
Hydrologisches Defizit – Gebiet 3

Fließgeschwindigkeitsmessungen alle 100 m

Rückstau* in: NJ_03/04, KK_01/02, FAJ_02, SK_01/03, D_02

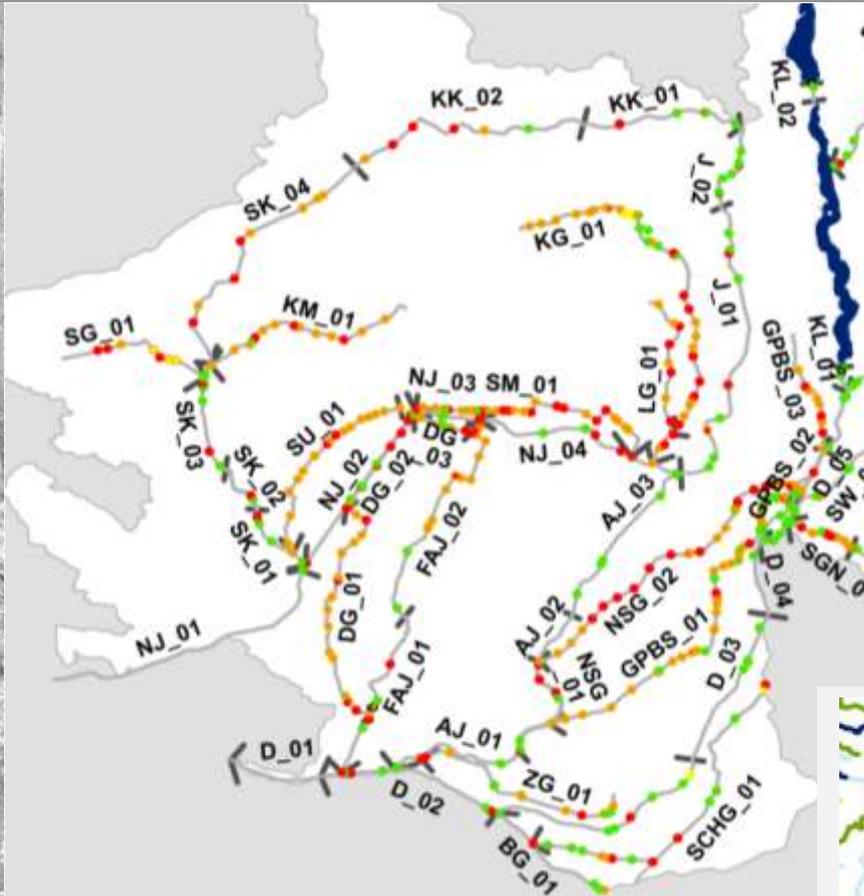
Durchgängigkeit – Gebiet 3

417 Bauwerke

- 168 Verrohrungen
- 73 Verrohrungen mit Absturz
- 50 Brücken
- 27 Durchlässe
- 20 raue Gleiten/Rampen
- 26 bewegliche Wehre
- 6 Schöpfwerke
- ...

→ Bis auf J_02 und D_03 kein Abschnitt durchgängig
