## 1. Projektbegleitende Arbeitsgruppensitzung Bad Belzig, 10.12.2012

Thema: Gewässerökologische Defizite als Grundlage der  
Maßnahmenentwicklung

*biota* - Institut für ökologische  
Forschung und Planung GmbH

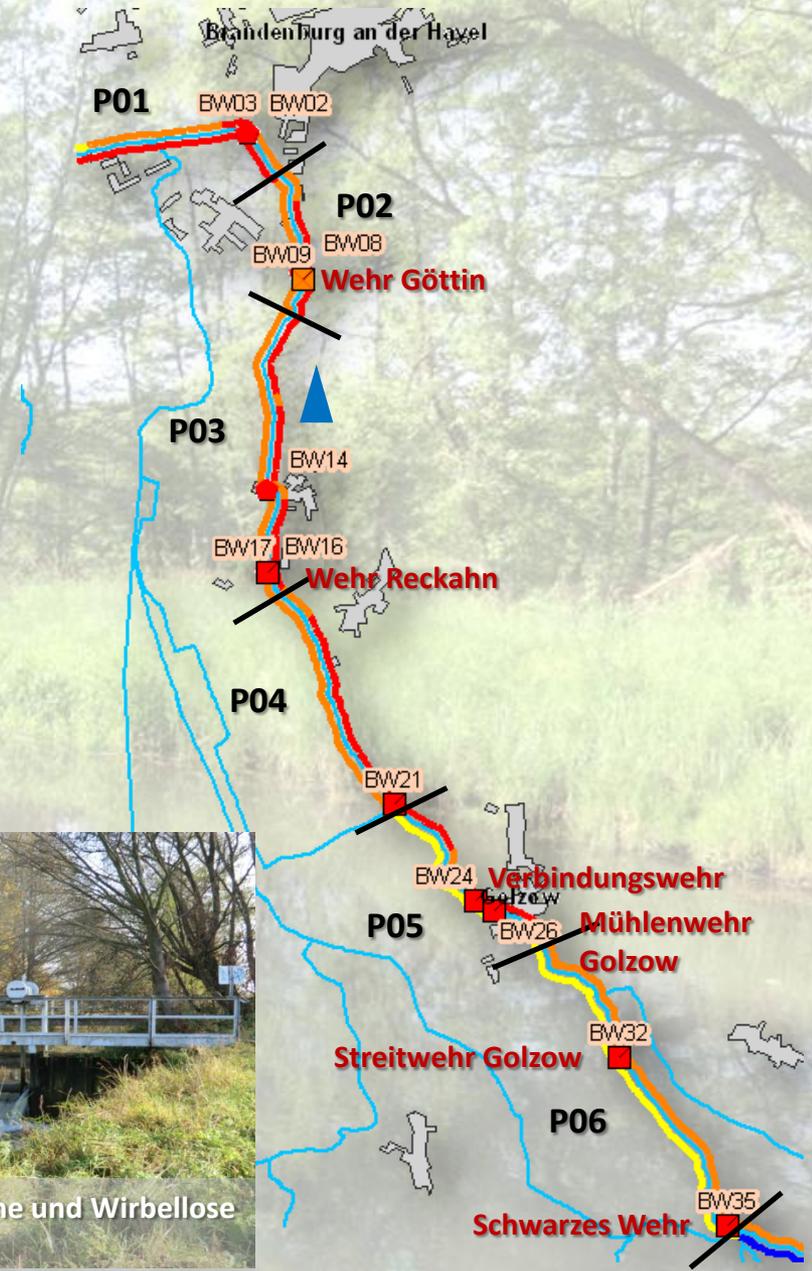
geradlinig, ausgebautes Trapezprofil ohne besondere Strukturen, oft mit Pappeln bestanden

Verbindungswehr für Fische und Wirbellose nicht passierbar

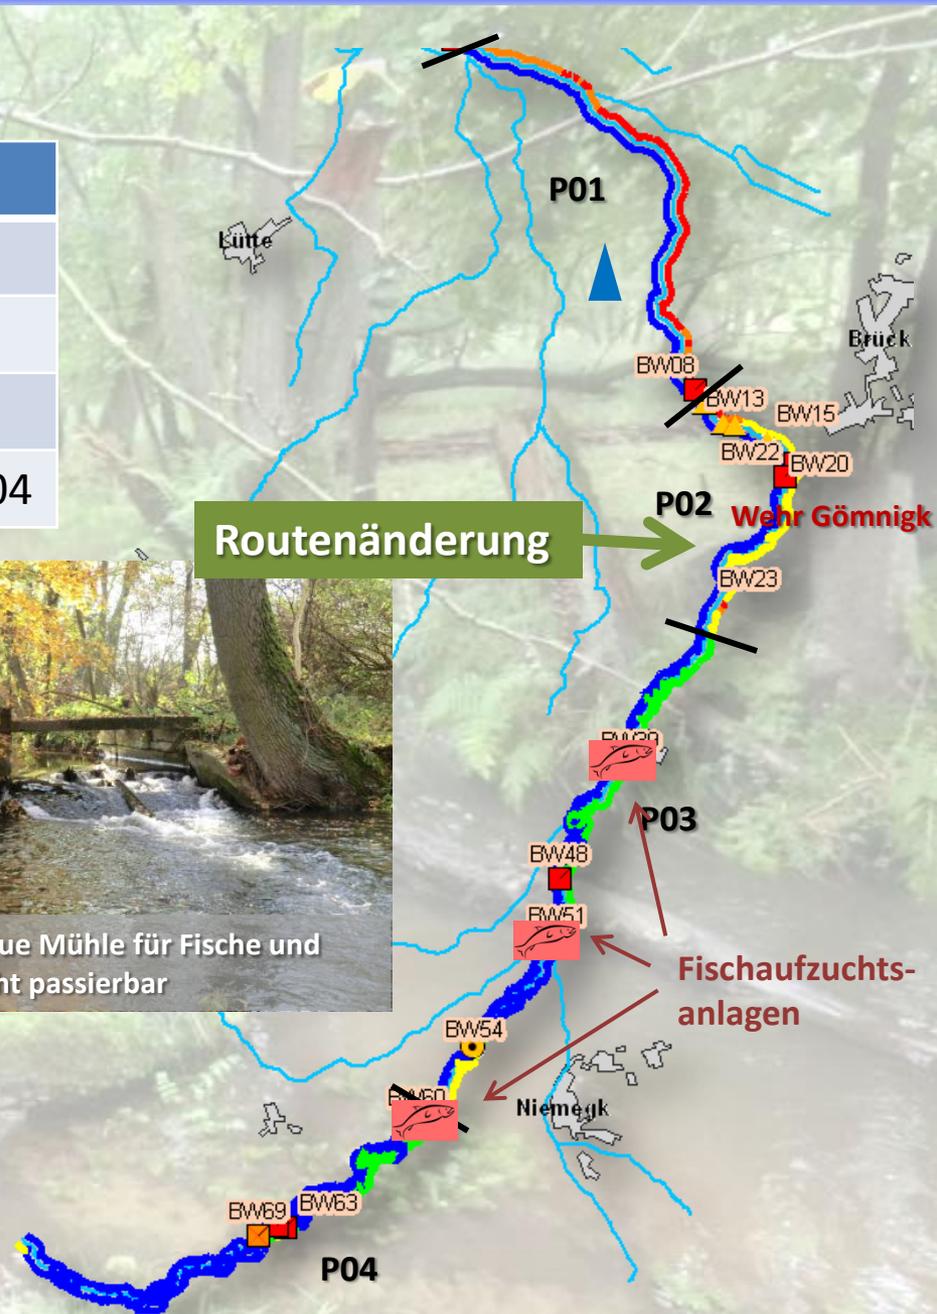
naturnahe Bereiche im Oberlauf: geschwungenes Profil mit Sohl- und Uferstrukturen

Absturz bei Neue Mühle für Fische und Wirbellose nicht passierbar

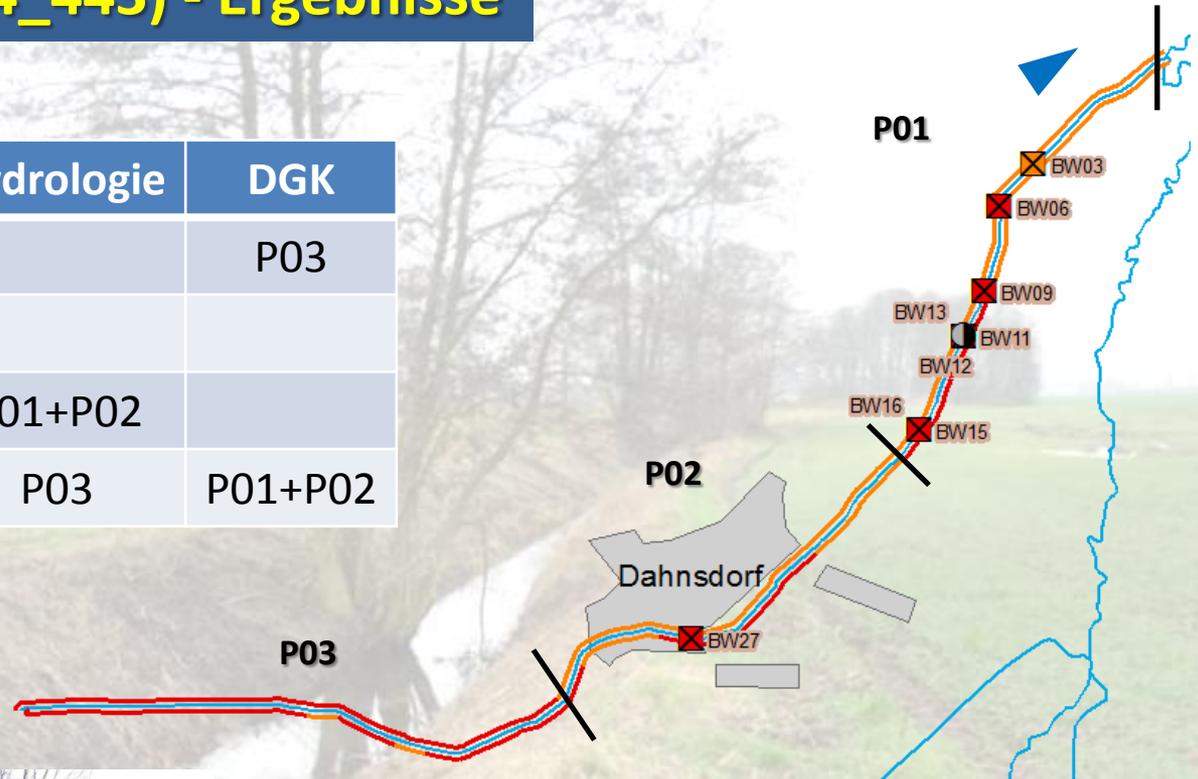
geradlinig ausgebautes Trapezprofil im Unterlauf

Verschlossener Stau (BW06) - ökologische Durchgängigkeit nicht gegeben

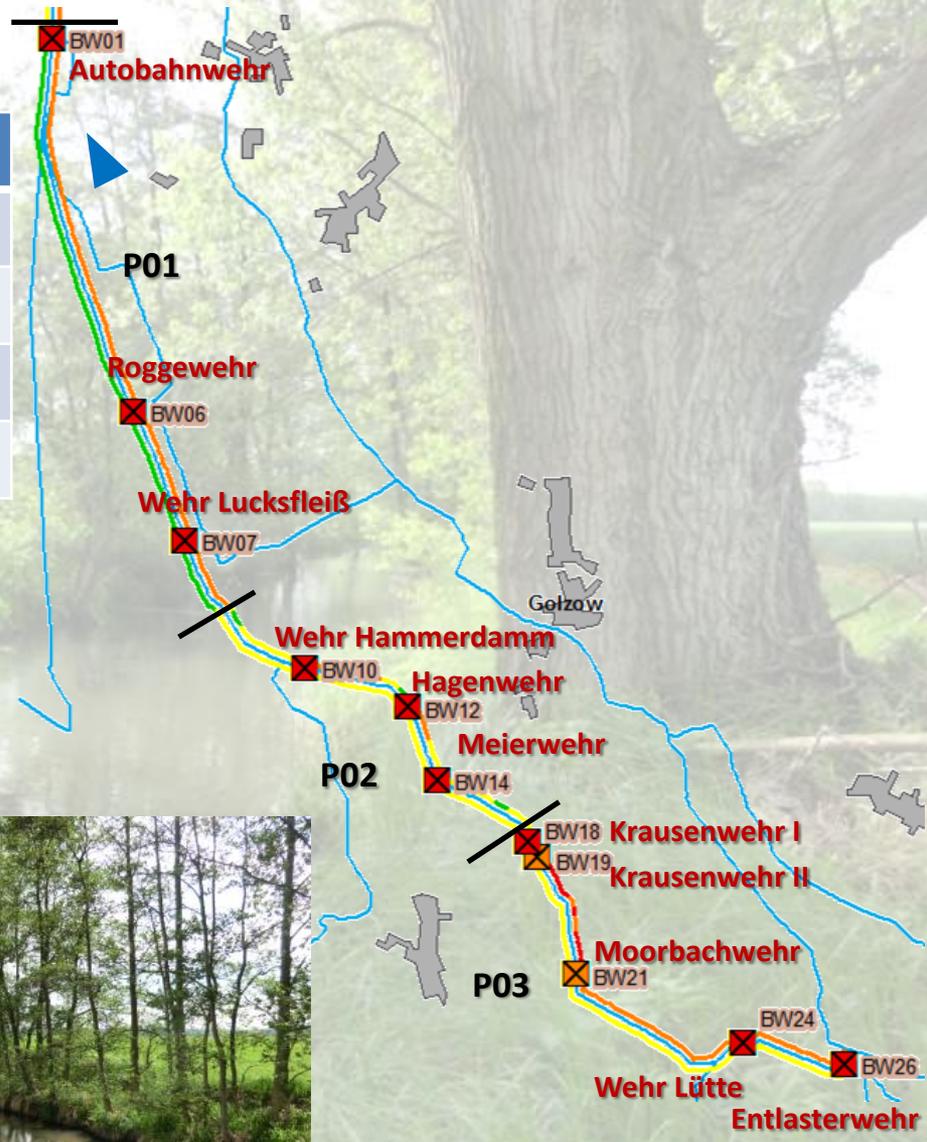
Autobahnwehr (BW01) ohne ökologische DGK

geradlinig, ausgebautes Trapezprofil mit einseitiger Gehölzpflanzung

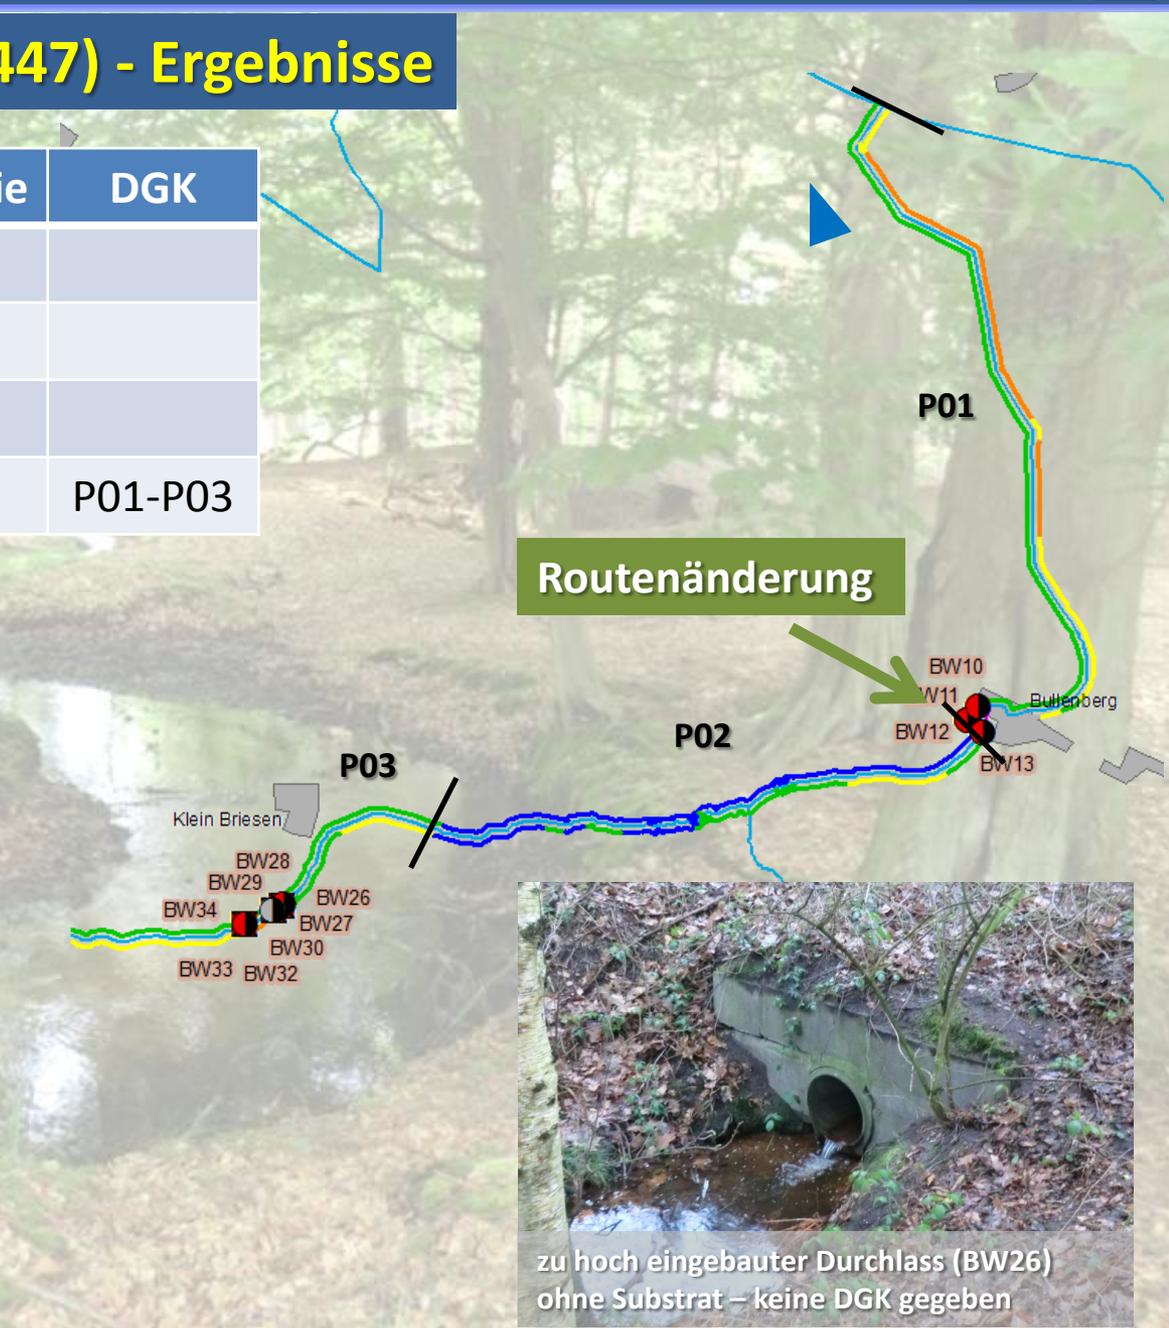
tief ausgebauter Graben ohne Eigendynamik im Unterlauf

zu hoch eingebauter Durchlass (BW26) ohne Substrat – keine DGK gegeben

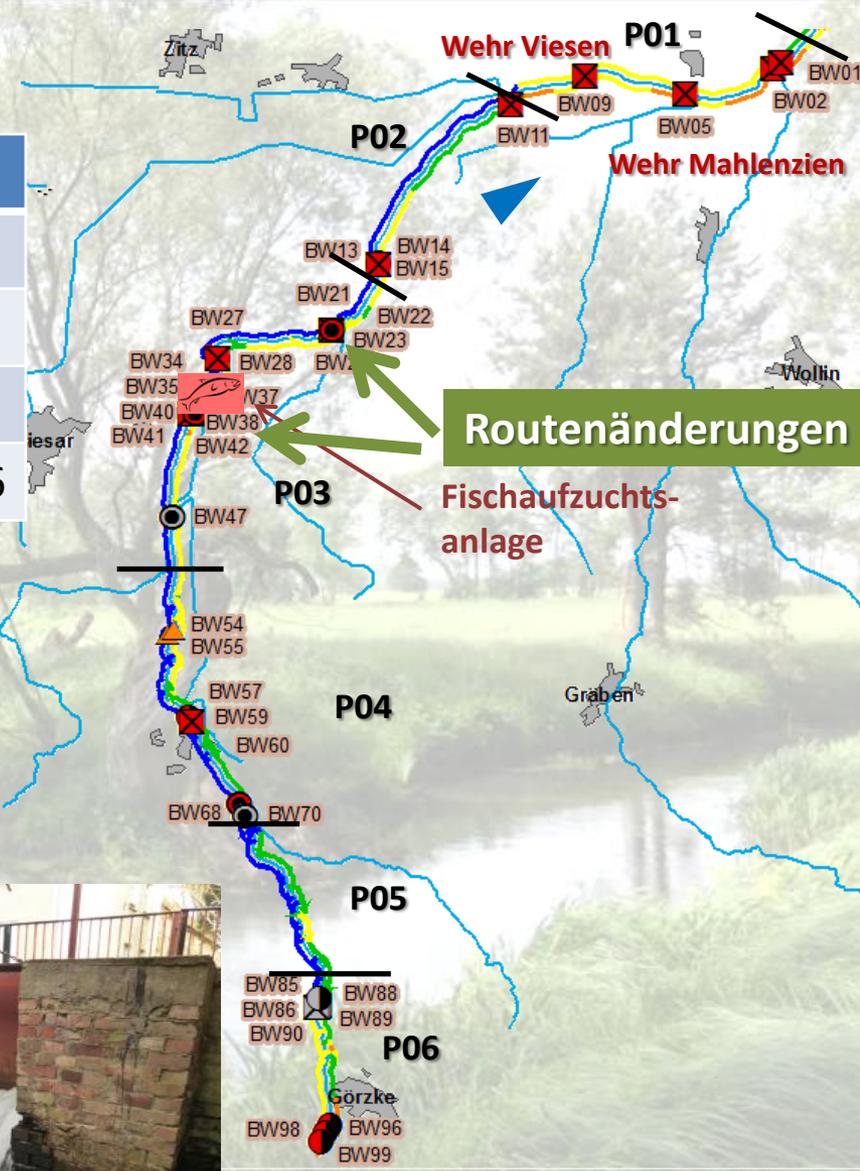
gestreckter bis schwach geschwungener breitenvariierender Lauf mit vielen Ufer- und Sohlstrukturen im Mittellauf

Stau an der Mühle Bücknitz (BW28) – für Fische und Wirbellose nicht passierbar

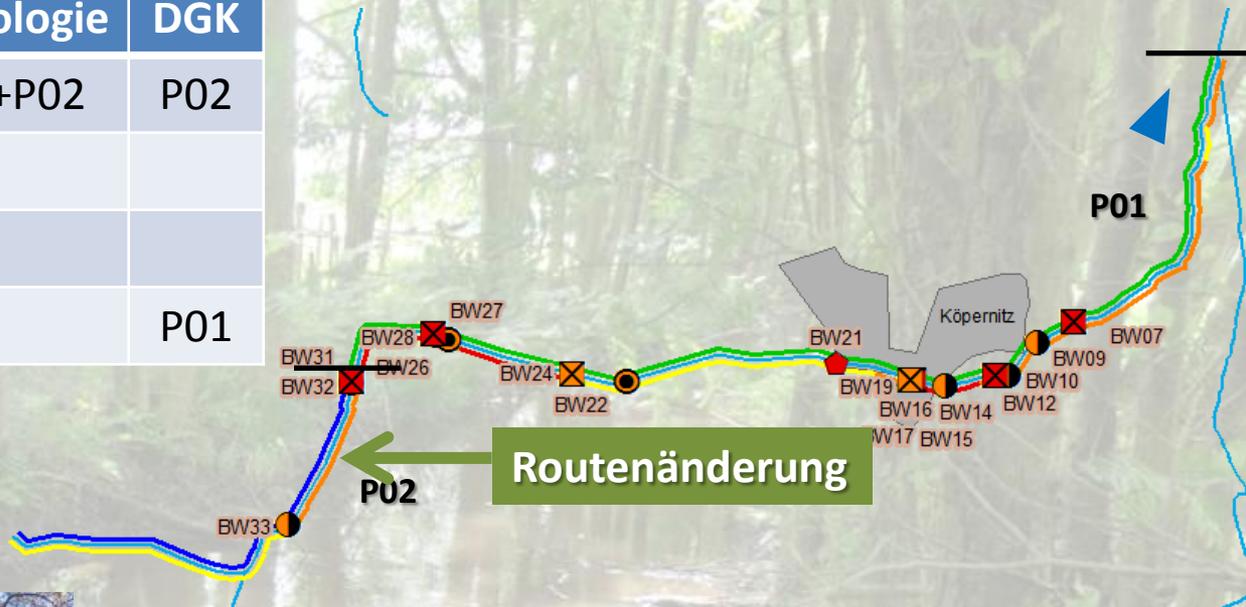
gestreckt bis schwach geschwungenes Gewässer, im Trapez- bzw. teilweise verfallendem Regelprofil im Unterlauf

fester Absturz (BW17) unterhalb der Brücke in Köpernitz unpassierbar für Fische und Wirbellose

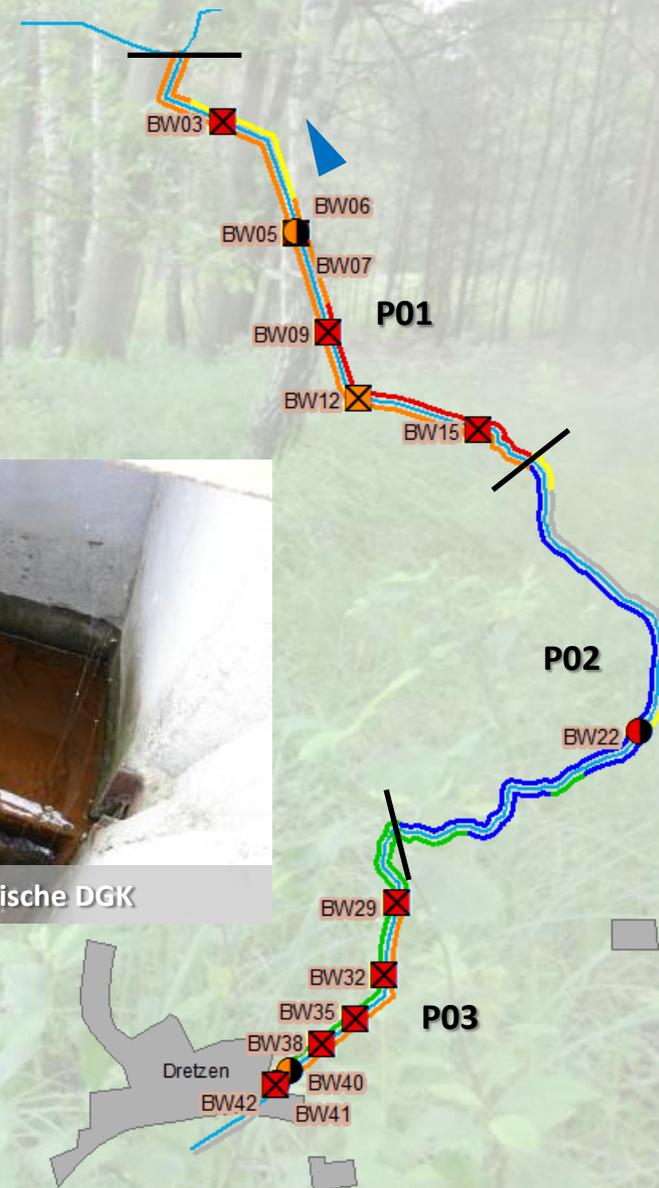
gestreckt bis schwach geschwungenes Gewässer, im Trapez- bzw. teilweise verfallendem Regelprofil, starke Verockerungen im Lauf

Stau (BW38) ohne ökologische DGK

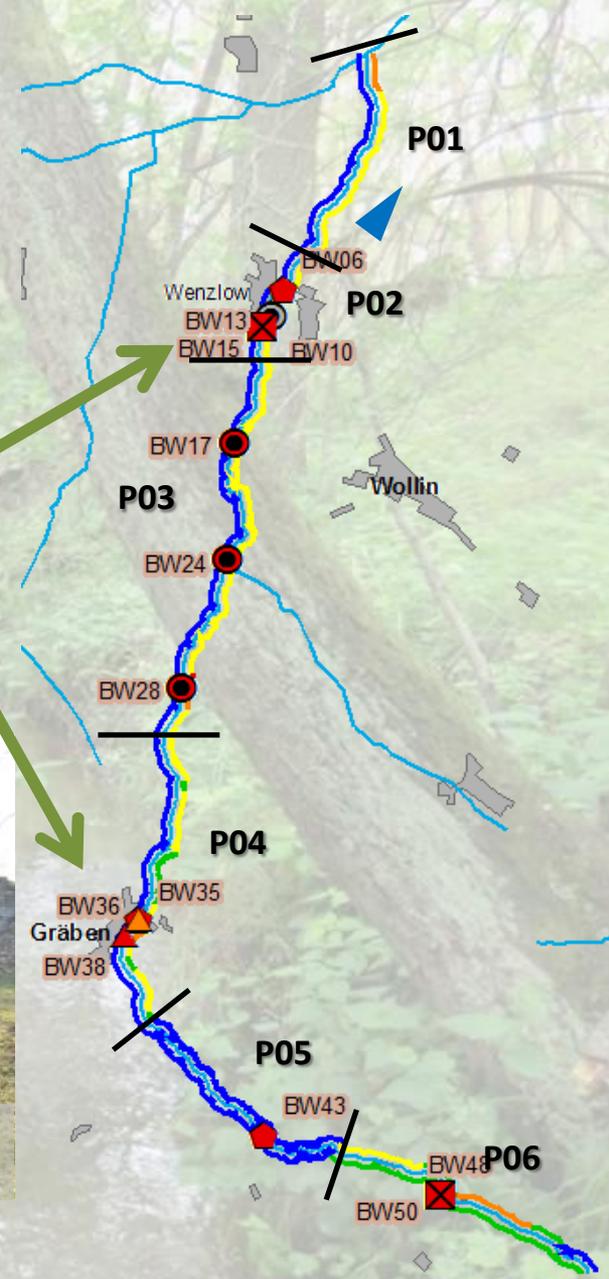
verwallter, leicht geschwungener Lauf mit Gehölzen am Ufer (Unterlauf)

Wassermühle (BW28) in Friesdorf von Fischen und Wirbellosen nicht passierbar

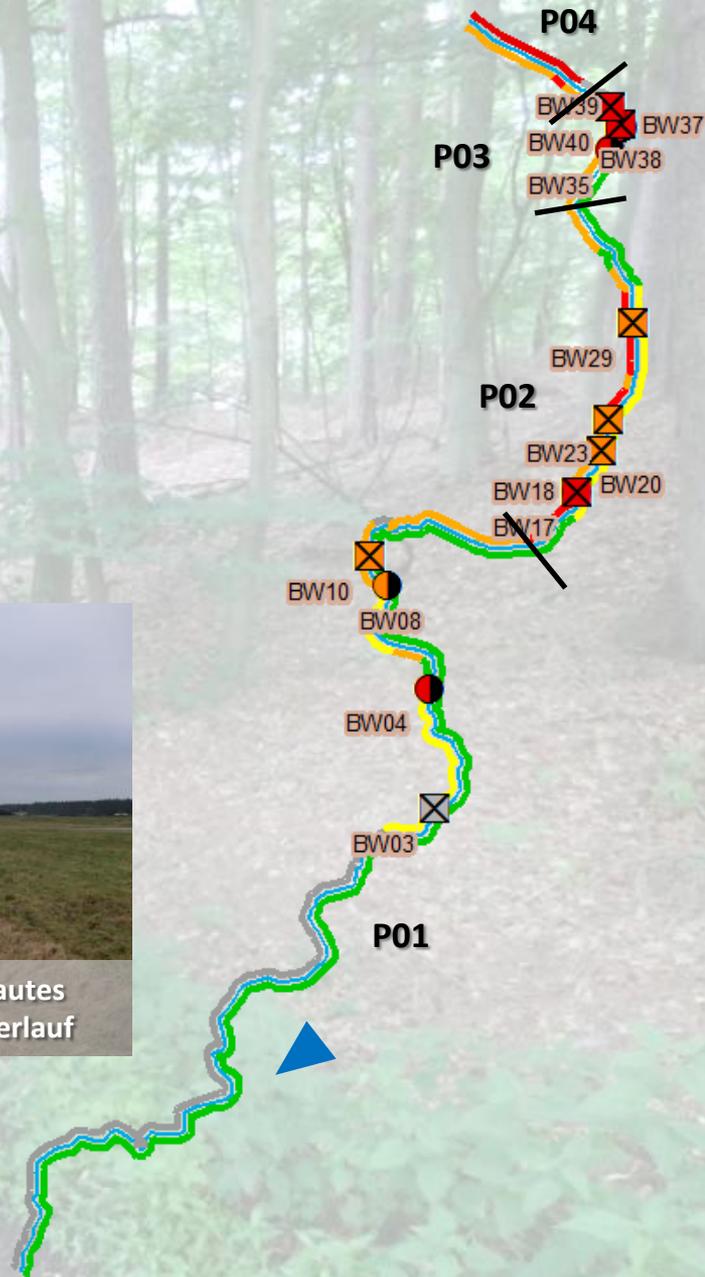
Durchlass (BW04) ohne Sohlanbindung und Substratauflage – keine ökologische DGK

geradlinig, im Trapezprofil ausgebautes Gewässer ohne Ufergehölze im Oberlauf

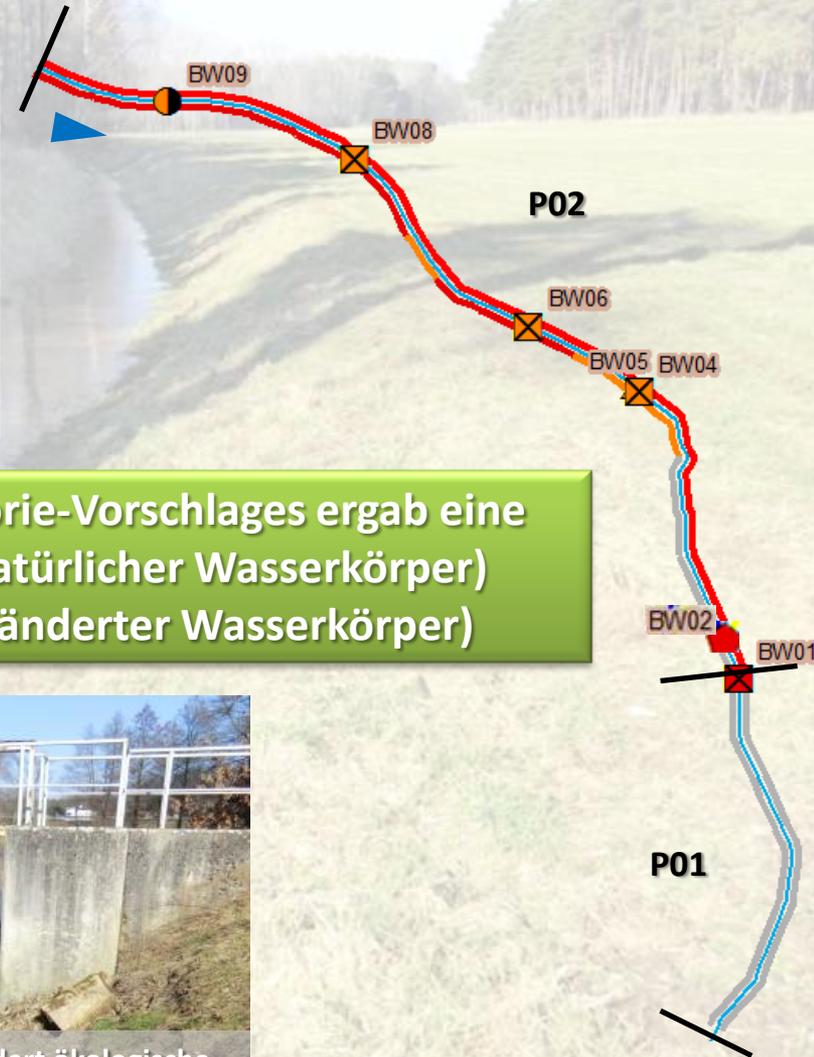
trockenliegender Abschnitt (P01) unterhalb Wergzahna

Dauerstau (BW01) verhindert ökologische Durchgängigkeit
