Bestandsaufnahme (gem. C-Bericht)		Beschreibung des Planungsabschnitts	
Gewässername	Koppellucher Graben	FW-P_ID (GEK-DB)	589272122_P01
WK-Code	DEBB589272122_1700	Station	0-4986
Gewässerkategorie	Fließgewässer	typischer Aspekt

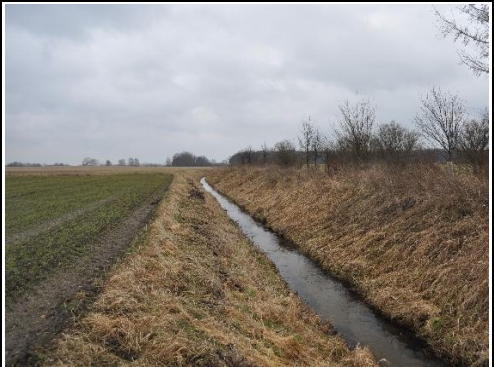
Sonderkategorie	AWB		
LAWA-Typ	--		
Signifikante Belastungen	<ul style="list-style-type: none"> • Diffuse Quellen; • Abflussregulierung u. morph. Veränderungen; 		
Validierung im Rahmen des Projektes		stark eingetieftes und begradigtes Gewässer, naturferner Gewässerausbau ohne Eigendynamik	
Sonderkategorie	AWB		
LAWA-Typ	kein LAWA-Typ
