Bestandsaufnahme (gem. C-Bericht)		Beschreibung des Planungsabschnitts	
Gewässername	Rohrlacker Graben-Schwenze	FW-P_ID (GEK-DB)	58927214_P01
WK-Code	DEBB58927214_1628	Station	0-4000
Gewässerkategorie	Fließgewässer	typischer Aspekt

Bestandsaufnahme (gem. C-Bericht)		Beschreibung des Planungsabschnitts	
Gewässername	Rohrlacker Graben-Schwenze	FW-P_ID (GEK-DB)	58927214_P02
WK-Code	DEBB58927214_1629	Station	4000-6615
Gewässerkategorie	Fließgewässer	typischer Aspekt

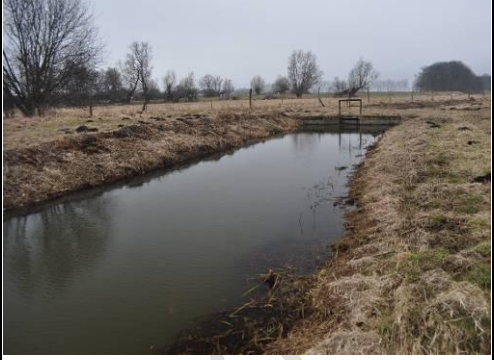
Sonderkategorie	NWB		
LAWA-Typ	11		
Signifikante Belastungen	<ul style="list-style-type: none"> • Diffuse Quellen; • Abflussregulierung u. morph. Veränderungen ; 		
Validierung im Rahmen des Projektes			
Sonderkategorie	NWB	obere Hälfte naturferner Gewässerausbau ohne Eigendynamik, zum Zulauf Bückwitzer See naturbelassener im NSG, jedoch auch hier noch strukturarm	
LAWA-Typ	11

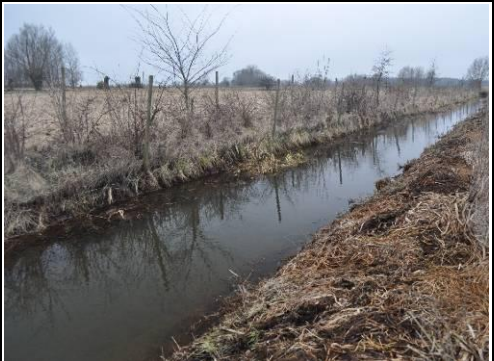
Sonderkategorie	AWB		
LAWA-Typ	--		
Signifikante Belastungen	<ul style="list-style-type: none"> • Diffuse Quellen; • Abflussregulierung u. morph. Veränderungen; 		
Validierung im Rahmen des Projektes		naturferner Gewässerausbau ohne Eigendynamik, z. T. auf der Südseite Gehölzsaum oberhalb Mittelwasser gepflanzt - aktuell ohne positive Effekte	
Sonderkategorie	AWB		
LAWA-Typ	kein LAWA-Typ
