1 - Teileinzugsgebiet  
Untere Havel  
(HvU\_Havel3)  
Zuflüsse

# Körgraben

Planungsabschnitt: 5877442\_1358\_P01

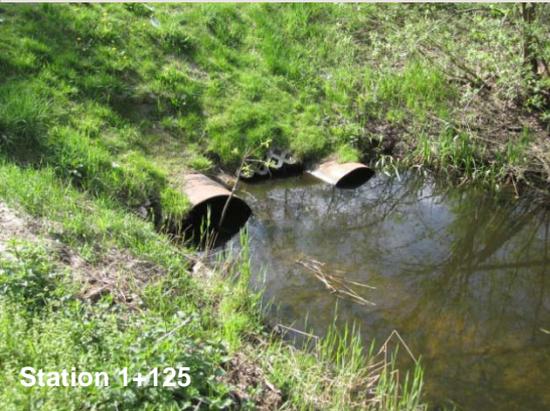
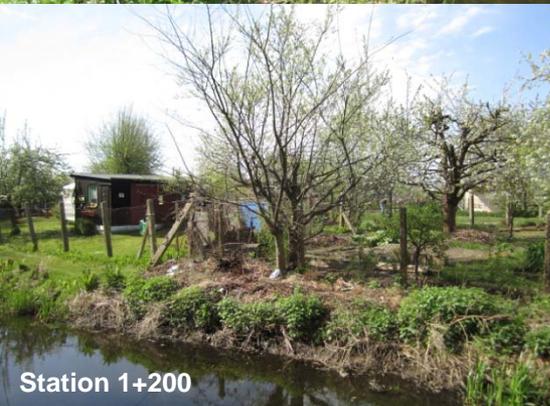
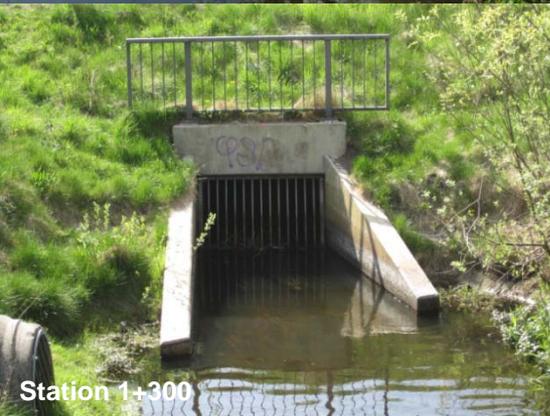
Defizit: **STG:** -1 bis -3 **HZK:** unbewertet **DGK:** eingeschränkt

Fehlerhafte  
Gewässerroute

Erneuerung der  
Rohrstrecke geplant

4 Durchlässe umgestalten (incl. Bahn)

Bauschutt, Schrott, Müll oder  
Gartenabfälle beseitigen

sonstige Maßnahmen zur Herstellung  
der linearen Durchgängigkeit  
(Otterquerung für den Bahndamm)

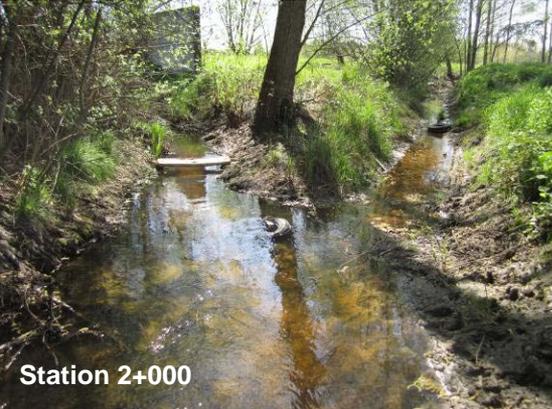
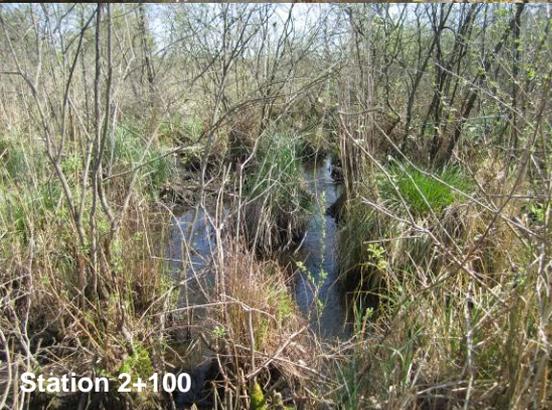
Planungsabschnitt: 5877442\_1358\_P02

Defizit: **STG:** 0 bis -2 **HZK:** unbewertet **DGK:** ja

**Bauschutt, Schrott, Müll oder Gartenabfälle beseitigen**

**Wiederherstellung des Altverlaufes zwischen Schwarzem Graben und Wolzensee zur Gewährleistung des Abflusses**

**Sohlgleite im Grabenstück zur Regulierung des Wasserspiegels im Wolzensee**

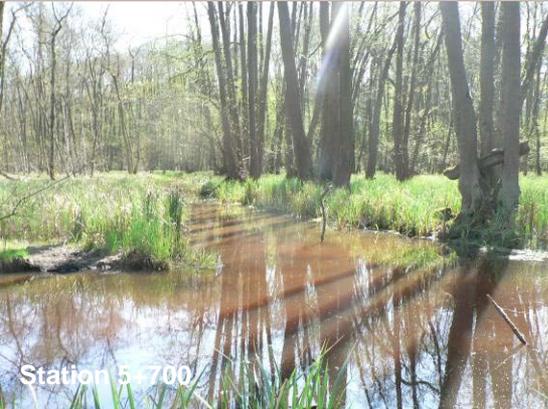
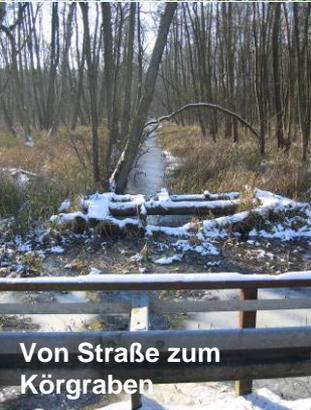
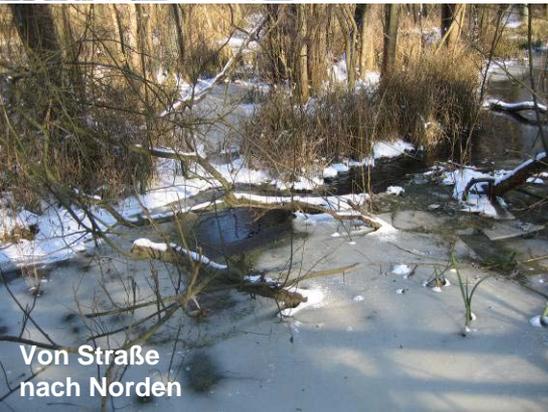
Planungsabschnitt: 5877442\_1359\_P03

Defizit: **STG:** 0 bis -1 **HZK:** unbewertet **DGK:** ja

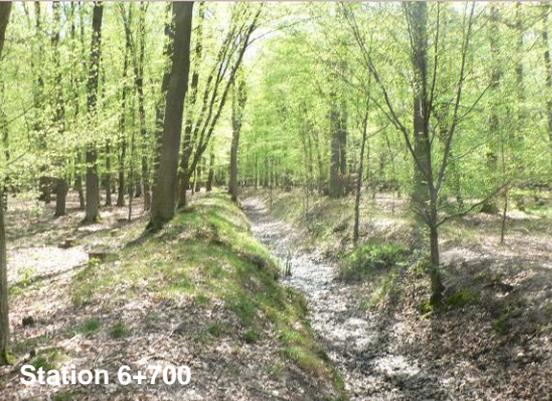
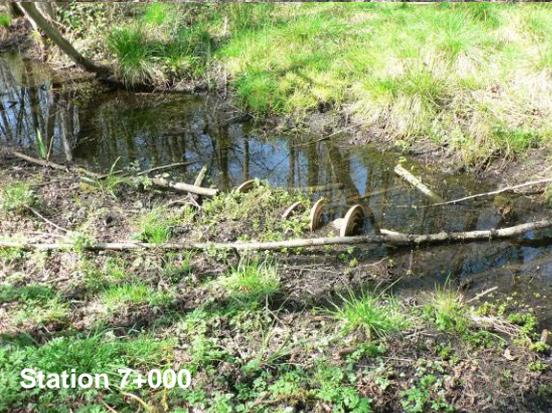
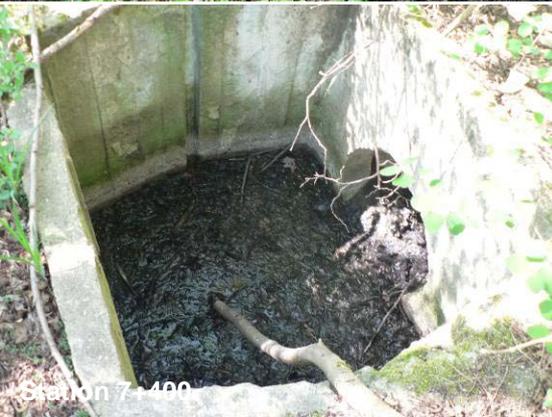
Planungsabschnitt: 5877442\_1359\_P04

Defizit: **STG:** 0 bis -1 **HZK:** unbewertet **DGK:** nein

**Konzeptionelle Maßnahme – Vertiefende Untersuchungen und Kontrollen (Notwendigkeit von hydraulischer und ökologischer Durchgängigkeit der Bauwerke, da Gewässer teilweise trocken)**

**Bauschutt, Schrott, Müll oder Gartenabfälle beseitigen**

**Querbauwerk beseitigen**

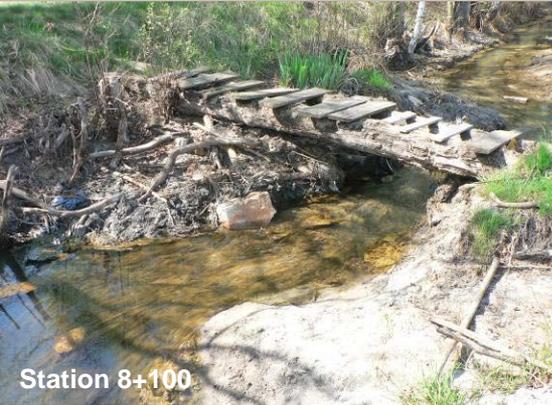
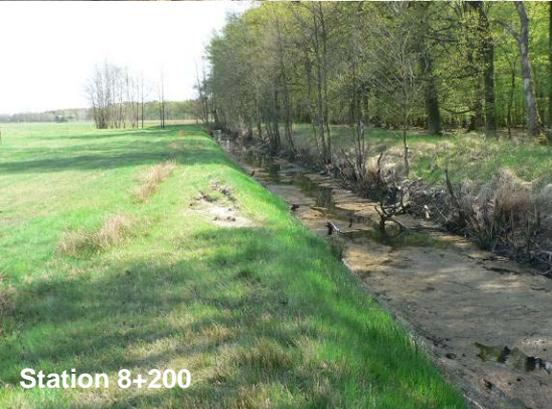
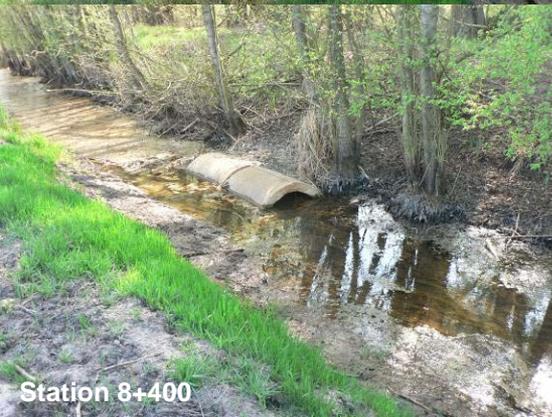
Planungsabschnitt: 5877442\_1359\_P05

Defizit: **STG:** 0 bis -1 **HZK:** unbewertet **DGK:** nein

**Bauschutt, Schrott, Müll oder Gartenabfälle beseitigen**

**Gewässerrandstreifen ausweisen**

**Querbauwerk beseitigen**

**Konzeptionelle Maßnahme – Vertiefende Untersuchungen und Kontrollen (Notwendigkeit von hydraulischer und ökologischer Durchgängigkeit der Bauwerke)**
