Gewässerentwicklungskonzept Großer Havelländischer Hauptkanal sowie Flügelgraben

im Auftrag des
Landesamtes für Umwelt, Gesundheit und
Verbraucherschutz Brandenburg

Defizite Teilgebiete GHHK 1 und Erster Flügelgraben

Inhalt Defizitanalyse

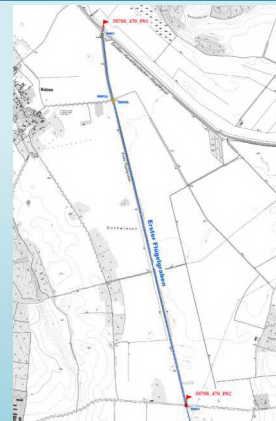
Unterlauf km 0,4

Wehr an Mündung in GHKK (BW1)

Abschnitt	Hydromorphologische Qualitätskomponente	
	Morphologie/Beschreibung	DGK
P01: 0+000 bis 4+044, von Einmündung in GHKK bis Straßenbrücke L991 (BW3) östlich Nennhausen	GK 4, geradliniger, sehr tiefer Verlauf, Trapezform, im Umfeld Grünland und Acker (v.a. rechtsseitig), Gehölze linksseitig, aktuell fast ohne Durchfluss, ab km 2 geringe Fließbewegung, Wasserspiegelbreite ca. 8 bis 11 m, in der Niederung Mineralboden- und Moorbodenstandorte	3 BW (1 Wehr, 2 Brücken: alte und neue Brücke nebeneinander)
Defizit	-2	-1

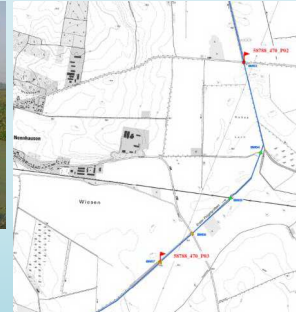
Zulauf Pessindammer Grenzgraben (km 4,9) Oberhalb Bahn (km 5,7)

Abschnitt	Hydromorphologische Qualitätskomponente	
	Morphologie/Beschreibung	DGK
P02: von 4+044 bis 6+631, von Straßenbrücke L991 (BW3) östlich Nennhausen bis Schöpfwerk (BW7)	GK 4, geradliniger bis gestreckter, sehr tiefer Verlauf, Trapezform, im Umfeld Grünland (extensiv, NSG), Gehölze linksseitig bis km 4,4, aktuell fast ohne Durchfluss, Wasserspiegelbreite ca. 4 bis 8 m, Zulauf Pessindammer Grenzgraben, in der Niederung Mineralboden- und Moorbodenstandorte	4 BW (4 Brücken)
Defizit	-2	0

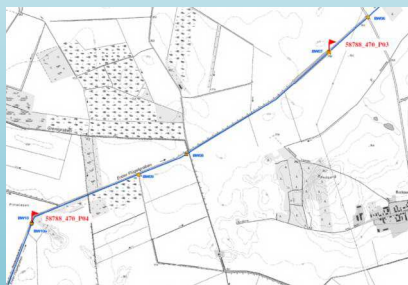
Wehr Garlitzer Kreuz (km 8,1, BW8)

Oberhalb SW Garlitzer Kreuz (km 6,8)

Abschnitt	Hydromorphologische Qualitätskomponente	
	Morphologie/Beschreibung	DGK
P03: von 6+631 bis 9+638, von Schöpfwerk (BW7) bis Stau (BW10a) nordwestlich Mütlitz	GK 4, geradliniger, sehr tiefer Verlauf, Trapezform, im Umfeld Grünland (extensiv, NSG), tlw. Gehölze, aktuell fast ohne Durchfluss, Wasserspiegelbreite ca. 4 bis 8 m, Zuflüsse Gräninger Seegraben und Garlitz-Kieker Graben, in der Niederung Mineralboden- und Moorbodenstandorte	4 BW (1 Schöpfwerk, 1 Stau, 1 Brücke, 1 Durchlass)
Defizit	-2	-1

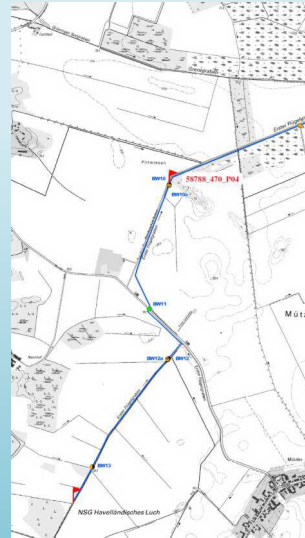
Oberlauf (km 12,0)

Wehr (km 9,6, BW10)

Abschnitt	Hydromorphologische Qualitätskomponente	
	Morphologie/Beschreibung	DGK
P04: von 9+638 bis 12+292, von Stau (BW10a) nordwestlich Mützlitz bis Routenende	GK 4, geradliniger bis gestreckter, sehr tiefer Verlauf, Trapezform, im Umfeld Grünland und Acker, Gehölze bis km 10,2 linksseitig (Pappeln, abgängig), aktuell fast ohne Durchfluss, Wasserspiegelbreite <4 m, Zufluss Kavelgraben, in der Niederung Mineralboden- und Moorbodenstandorte	5 BW (2 Staue, 1 Brücke, 2 Durchlässe)
Defizit	-2	-1

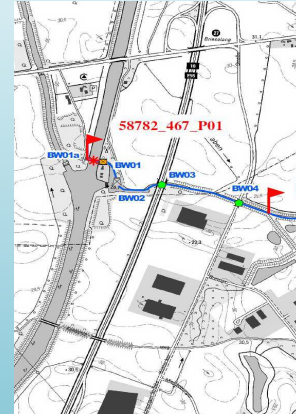
Dükerwehr

Abschnitt	Hydromorphologische Qualitätskomponente	
	Morphologie/Beschreibung	DGK
P01: 0+000 bis 0+762, von Düker Havelkanal bzw. Schöpfwerk Zeestow bis Einmündung Zeestower Königsgraben	GK 4, gestreckter, tiefer Verlauf, im Unterlauf quert Autobahn (westlicher Berliner Ring), Trapezform, Ufer befestigt, im Umfeld Acker und Grünland, teilweise Gehölze, aktuell geringer Durchfluss, Wasserspiegelbreite über 3 m, in der Niederung ausschließlich Mineralbodenstandorte, Düker und Dükerwehr (Havelkanal) behindert Durchgängigkeit (bei Hochwasser Entlastung über SW Zeestow in Havelkanal)	5 BW (1 Düker, 1 Wehr, 1 SW, 2 Brücken)
Defizit	-2	-3

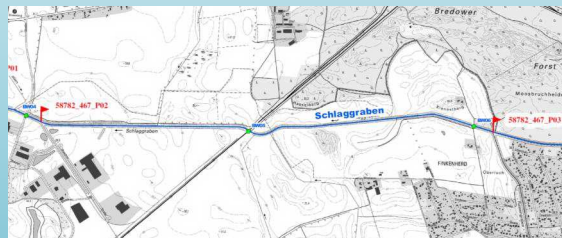
Oberhalb Bahn (km 2,8)

Ufersicherung Sommer 2014 (km 1,0)

Abschnitt	Hydromorphologische Qualitätskomponente	
	Morphologie/Beschreibung	DGK
P02: 0+762 bis 4+048, von Einmündung Zeestower Königsgraben bis Einmündung Königsgraben-Russengraben	GK 4, geradliniger bis gestreckter, tiefer Verlauf, Trapezform, 2 Brückenbauwerke, im Umfeld Acker und Grünland, Gehölze linksseitig, aktuell geringer Durchfluss, Wasserspiegelbreite über 5 m, in der Niederung überwiegend Mineralbodenstandorte	2 BW (2 Brücken)
Defizit	-2	0

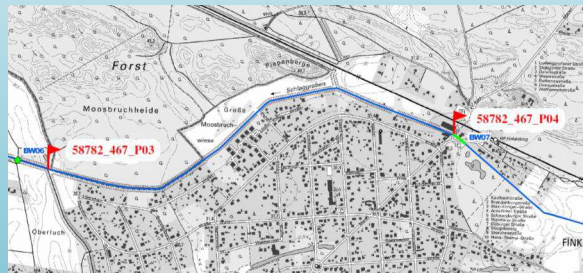
Moosbruchwiese (km 5,3)

Moosbruchheide (km 4,2)

Abschnitt	Hydromorphologische Qualitätskomponente	
	Morphologie/Beschreibung	DGK
P03: 4+048 bis 6+100, von Einmündung Königsgraben-Russengraben bis Rohrleitung Bahnhof Finkenkrug (Auslauf)	GK 4, geradliniger bis gestreckter, tiefer Verlauf, Trapezform, nur Fußgängerbrücken (Holzkonstruktion, nicht als BW erfasst), im Umfeld rechtsseitig Grünland und Wald linksseitig Stadtgebiet Falkensee (Bebauung mit Freiflächen), tlw. Gehölze (linksseitig), aktuell geringer Durchfluss, Wasserspiegelbreite über 3 m, in der Niederung überwiegend Mineralbodenstandorte	0 BW (nur Fußgängerbrücken)
Defizit	-2	0

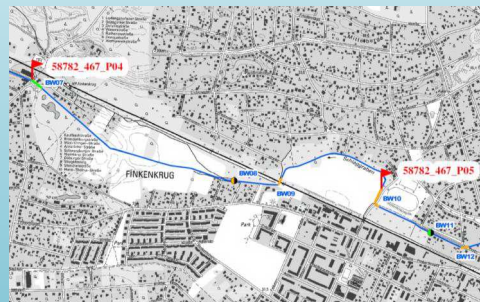
Freiflächen (km 6,8)

Rohrleitung Bahnhof Finkenkrug (km 6,1, BW07)

Abschnitt	Hydromorphologische Qualitätskomponente	
	Morphologie/Beschreibung	DGK
P04: 6+100 bis 8+293, von Rohrleitung Bahnhof Finkenkrug bis Rohrleitung Sportzentrum	GK 4, geradliniger bis gestreckter, tiefer Verlauf, Trapezform, 2 Rohrleitungen (Bahnhof Finkenkrug und Bahn), im Umfeld unbebautes Stadtgebiet (v.a. Grünland und Brache (zwischen Bahn und Sportzentrum), tlw. Gehölze, aktuell geringer Durchfluss, Wasserspiegelbreite 2 bis 3 m, in der Niederung überwiegend Mineralbodenstandorte	3 BW (2 Rohrleitungen, 1 Durchlass)
Defizit	-2	-3

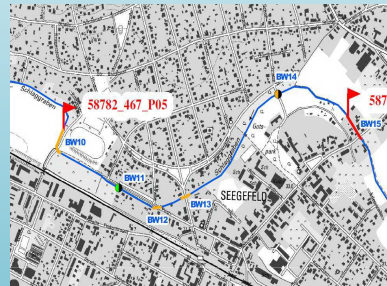
Stadtgebiet (km 8,8)

Rohrleitung Sportzentrum (km 8,3, BW10)

Abschnitt	Hydromorphologische Qualitätskomponente	
	Morphologie/Beschreibung	DGK
P05: 8+293 bis 10+027, von Rohrleitung Sportzentrum bis Rohrleitung Bahnhofstr	GK 4, geradliniger bis gestreckter, tiefer Verlauf, Trapezform, bei km 9,2 Einlauf aus neu gebautes Rückhaltebecken, viele weitere Zuläufe aus Stadtgebiet, 1 Rohrleitung (Sportzentrum), im Umfeld Park und bebautes Stadtgebiet (Hochwasserschutz!), geringer Anteil Grünland, tlw. Gehölze, aktuell fast ohne Durchfluss, Wasserspiegelbreite ca. 2 m, in der Niederung überwiegend Mineralbodenstandorte	5 BW (3 Rohrleitungen, 2 Durchlässe)
Defizit	-2	-3

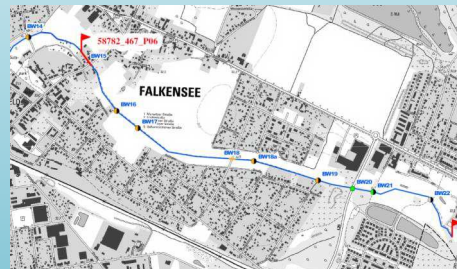
Freiflächen (km 10,7)

Rohrleitung Bahnhofstraße (km 10,1, BW15)

Abschnitt	Hydromorphologische Qualitätskomponente	
	Morphologie/Beschreibung	DGK
P06: 10+027 bis 12+836, von Rohrleitung Bahnhofstr. bis Routenende	GK 4, geradliniger bis gestreckter, tiefer Verlauf, Trapezform, ab km 12,3 Profil undeutlich, 1 Rohrleitung (Bahnhofstr.), im Umfeld Stadtgebiet mit Grünland und Grünlandbrachen, tlw. Gehölze, aktuell kein Durchfluss, Wasserspiegelbreite unter 1 m, ab BW20 (Brücke, km 12) Graben außer bei HW ganzjährig trocken, in der Niederung überwiegend Mineralbodenstandorte	9 BW (2 Rohrleitungen, 1 Brücke, 6 Durchlässe)
Defizit	-2	-3

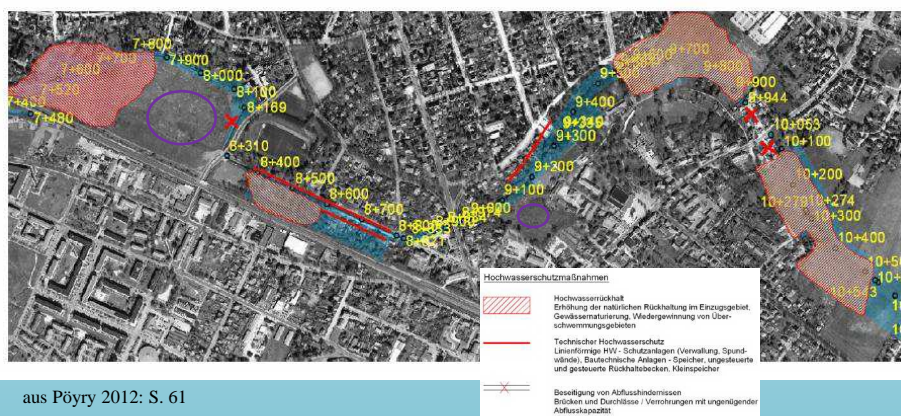
aus Pöry 2012: S. 61

Berücksichtigung vorhandener Gutachten (u. a. Pöry 2012), wichtig ist v.a. Sicherung vorhandener Freiflächen, die dem Hochwasserschutz (Überschwemmungsgebiete) dienen können. Im Planungsabschnitt PA5 wurden in den letzten Jahren weitere Flächen versiegelt
