Gewässername	Alter GHK	WK-Code	587834_946	
Planungsabschnitt	587834_946_P01	Stationierung	km von 0+000 bis 0+942 (BW2a)	
Begrenzung des Abschnitts

Gewässername	Alter GHHK	WK-Code	587834_946		
Planungsabschnitt	587834_946_P02	Stationierung	km von 0+942 (BW2a) bis 2+400		
Begrenzung des Abschnitts

Gewässername	Alter GHK	WK-Code	587834_946	
Planungsabschnitt	587834_946_P03	Stationierung	km von 2+400 bis 4+839	
Begrenzung des Abschnitts

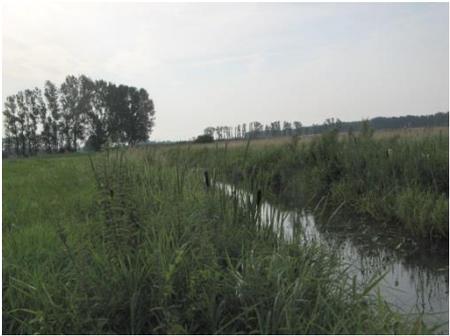
<p>Fotonr.: 587834_946_00600_00800_006</p>	
	von Einmündung in GHK bis Stau (BW2a) nördlich Bredowluch			
Bestand BWP FGG Elbe	LAWA-Typ	Typ 12 – organisch geprägte Flüsse		
	Kategorie	NWB		
	Zielerreichung Ökologie	unwahrscheinlich		
	Zielerreichung Chemie	wahrscheinlich		
Aktueller Zustand (2014)	LAWA-Typ-Vorschlag	Typ 19 – Kleine Niederungsfließgewässer in Fluss- und Stromtälern		
	Kategorie-Vorschlag	HMWB		
	Hydromorphologische Qualitätskomponente	Gewässerstrukturgüte	Hydrologische Zustandsklasse	Ökologische Durchgängigkeit
		4	unbewertet	eingeschränkt
Defizit	-2	U	-1	
Beschreibung:	geradliniger, tiefer Verlauf, Trapezform, im Umfeld Grünland, ohne Gehölze, aktuell kein Durchfluss, Wasserspiegelbreite 5 bis 8 m, in der Niederung überwiegend Mineralbodenstandorte

Belastungen:				
Restriktionen	<ul style="list-style-type: none"> – LSG Nauen-Brieselang-Krämer (DE3343-602) – Bodendenkmalvermutungsfläche 			
Entwicklungsziele und Strategien:	<ul style="list-style-type: none"> – Verbesserung und Förderung der Gewässerstrukturen – Verbesserung Wasserrückhalt 			
Vorschläge für Maßnahmen/ Umsetzungsstrategien:	<ul style="list-style-type: none"> – Verbesserung der Gewässerstrukturen durch Initialpflanzungen für standortheimischen Gehölzsaum (M01) und Anpassung des Gewässerunterhaltungsplanes des GUV (M03) – Verbesserung des Wasserrückhaltes durch Sanierung eines Staues (BW01a, M02)

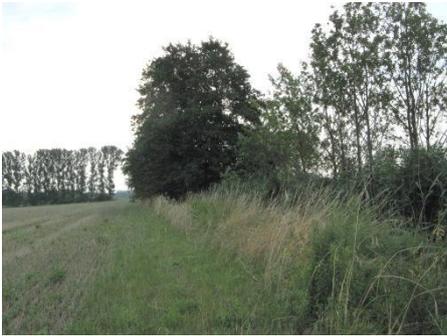
<p>Fotonr.: 587834_946_01100_01200_010</p>		
	von Stau (BW2a) nördlich Bredowluch bis Grünland westlich Glien				
Bestand BWP FGG Elbe	LAWA-Typ	Typ 12 – organisch geprägte Flüsse			
	Kategorie	NWB			
	Zielerreichung Ökologie	unwahrscheinlich			
	Zielerreichung Chemie	wahrscheinlich			
Aktueller Zustand (2014)	LAWA-Typ-Vorschlag	Typ 19 – Kleine Niederungsfließgewässer in Fluss- und Stromtälern			
	Kategorie-Vorschlag	HMWB			
	Hydromorphologische Qualitätskomponente	Gewässerstrukturgüte	Hydrologische Zustandsklasse	Ökologische Durchgängigkeit	
		5	unbewertet	eingeschränkt	
Defizit	-3	U	-1		
Beschreibung:	geradliniger, tiefer Verlauf, Trapezform, im Umfeld Acker, rechtsseitig Gehölze, aktuell kein Durchfluss, Wasserspiegelbreite 5 bis 6 m, im Spätsommer trocken fallend, in der Niederung Mineralbodenstandorte

Belastungen:					
Restriktionen	<ul style="list-style-type: none"> – LSG Nauen-Brieselang-Krämer (DE3343-602) – Bodendenkmal i. B. (FP 14) – Bodendenkmalvermutungsfläche 				
Entwicklungsziele und Strategien:	<ul style="list-style-type: none"> – Verbesserung und Förderung der Gewässerstrukturen – Verbesserung Wasserrückhalt 				
Vorschläge für Maßnahmen/ Umsetzungsstrategien:	<ul style="list-style-type: none"> – Verbesserung der Gewässerstrukturen durch Initialpflanzungen für standortheimischen Gehölzsaum (M01), durch Ergänzung des vorhandenen Gehölzsaumes (M02) und Anpassung des Gewässerunterhaltungsplanes des GUV (M04) – Verbesserung des Wasserrückhaltes durch Sanierung eines Staues (BW02a, M03)

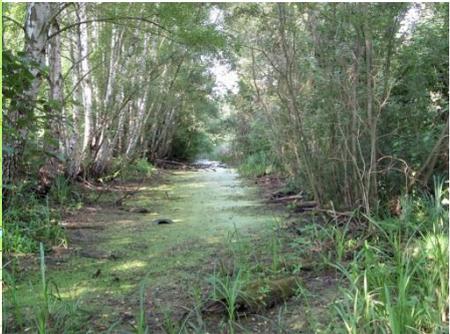
<p>Fotonr.: 587834_946_04600_04800_027</p>			
	von Grünland westlich Glien bis Routenende (Havelkanal)			
Bestand BWP FGG Elbe	LAWA-Typ	Typ 12 – organisch geprägte Flüsse		
	Kategorie	NWB		
	Zielerreichung Ökologie	unwahrscheinlich		
	Zielerreichung Chemie	wahrscheinlich		
Aktueller Zustand (2014)	LAWA-Typ-Vorschlag	Typ 19 – Kleine Niederungsfließgewässer in Fluss- und Stromtälern		
	Kategorie-Vorschlag	HMWB		
	Hydromorphologische Qualitätskomponente	Gewässerstrukturgüte	Hydrologische Zustandsklasse	Ökologische Durchgängigkeit
		4	unbewertet	eingeschränkt
Defizit	-2	U	-1	
Beschreibung:	geradliniger, tiefer Verlauf, Trapezform, im Umfeld Grünland, Grünlandbrache und Wald, Gehölze vorhanden, aktuell kein Durchfluss, Wasserspiegelbreite ca. 5 m, im Spätsommer trocken fallend, in der Niederung überwiegend Mineralbodenstandorte

Belastungen:	Autobahn A10 (Berliner Ring)			
Restriktionen	<ul style="list-style-type: none"> - LSG Nauen-Brieselang-Krämer (DE3343-602) - Straße L161, Autobahn A10 (Europastraße E55) - Bodendenkmal i. B. (FP 33, 68, 1) - Bodendenkmalvermutungsfläche und -stelle 			
Entwicklungsziele und Strategien:	<ul style="list-style-type: none"> - Verbesserung und Förderung der Gewässerstrukturen - Verbesserung Wasserrückhalt 			
Vorschläge für Maßnahmen/ Umsetzungsstrategien:	<ul style="list-style-type: none"> - Verbesserung der Gewässerstrukturen durch Initialpflanzungen für standortheimischen Gehölzsaum (M01), durch Ergänzung des vorhandenen Gehölzsaumes (M02) und Anpassung des Gewässerunterhaltungsplanes des GUV (M04) - Verbesserung des Wasserrückhaltes durch Anlegung einer Stützwelle (M03)
