Gewässername	Haage am Melkstand	WK-Code	5878922_1369		
Planungsabschnitt	5878922_1369_P01	Stationierung	km von 0+000 bis 1+620		
Begrenzung des Abschnitts

Gewässername	Haage am Melkstand	WK-Code	5878922_1369		
Planungsabschnitt	5878922_1369_P02	Stationierung	km von 1+620 bis 2+330		
Begrenzung des Abschnitts

Gewässername	Haage am Melkstand		WK-Code	5878922_1369	
Planungsabschnitt	5878922_1369_P03		Stationierung	km von 2+330 bis 3+997	
Begrenzung des Abschnitts

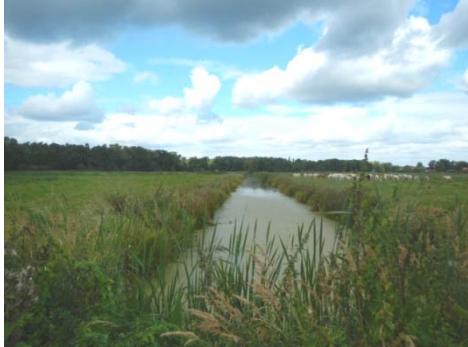
<p>Fotonr.: 5878922_1369_00900_01000_002</p>		
	Einmündung in den Buchtgraben bis zum Waldrand südwestlich Haage				
Bestand BWP FGG Elbe	LAWA-Typ	Typ 0 – künstliche Gewässer			
	Kategorie	AWB			
	Zielerreichung Ökologie	unwahrscheinlich			
	Zielerreichung Chemie	wahrscheinlich			
Aktueller Zustand (2014)	LAWA-Typ-Vorschlag	Typ 0 – künstliche Gewässer			
	Kategorie-Vorschlag	AWB			
	Hydromorphologische Qualitätskomponente	Gewässerstrukturgüte	Hydrologische Zustandsklasse	Ökologische Durchgängigkeit	
		4	unbewertet	nicht einschätzbar	
Defizit	-2	-	-		
Beschreibung:	geradlinig ausgebauter Graben ohne Fließbewegung und Dynamik; teilweise sehr breit (ca. 4 m und rückgestaut); keine Beschattung durch Gehölze, nur der verrohrte Bereich hat beidseitig einen Baumbestand; angrenzende überwiegende Nutzungen sind Grünlandfläche, die beweidet oder gemäht werden, mittleren Bereich Ackerflächen

Belastungen:	defizitäre Gewässerstrukturen (keine ausreichende Beschattung und Randstreifen), im mittleren Teil sind zwei Bereiche verrohrt (St.0+575 – 0+886 und St.0+897 – 0+930, angrenzend ehemaliges Pumpwerk)				
Restriktionen	Bodendenkmalverdachtsflächen, Bodendenkmal i. B.				
Entwicklungsziele und Strategien:	Förderung von Gewässerstrukturen, Reduzierung der Nährstoffeinträge				
Vorschläge für Maßnahmen/Umsetzungstrategien:	Erhöhung der Gewässerstrukturvielfalt und Reduzierung von Nährstoffeinträgen durch Initialpflanzungen im Uferbereich (M01), Gehölzsaum ergänzen (M02), maßnahmenangepasste Gewässerunterhaltung sowie Verzicht auf Schlegelmähwerk und Einhaltung eines Mindestabstandes zur Gewässersohle (M03)

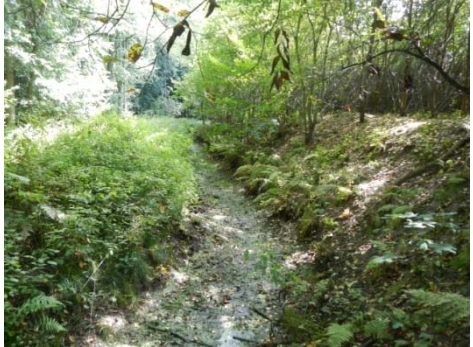
Fotonr.: 5878922_1369_01700_01800_002				
Waldrand südwestlich Haage bis zum Waldrand Beginn Niederungsbereich nördlich Haage					
Bestand BWP FGG Elbe	LAWA-Typ	Typ 0 – künstliche Gewässer			
	Kategorie	AWB			
	Zielerreichung Ökologie	unwahrscheinlich			
	Zielerreichung Chemie	wahrscheinlich			
Aktueller Zustand (2014)	LAWA-Typ-Vorschlag	Typ 0 – künstliche Gewässer			
	Kategorie-Vorschlag	AWB			
	Hydromorphologische Qualitätskomponente	Gewässerstrukturgüte	Hydrologische Zustandsklasse	Ökologische Durchgängigkeit	
		3	unbewertet	nicht einschätzbar	
Defizit	-1	-	-		
Beschreibung:	sehr stark eingetiefter Graben im Waldbereich, streckenweise trocken gefallen oder nur minimal Wasser im Lauf vorhanden, fragliche Nutzung des Pumpwerkes im oberen Bereich

Belastungen:	parallel Waldweg vorhanden; Bereich eines Pumpwerkes verrohrt (St.2+319 – 2+352)				
Restriktionen	Bodendenkmalverdachtsflächen				
Entwicklungsziele und Strategien:	Förderung von Gewässerstrukturen				
Vorschläge für Maßnahmen/Umsetzungstrategien:	keine Maßnahmenplanung

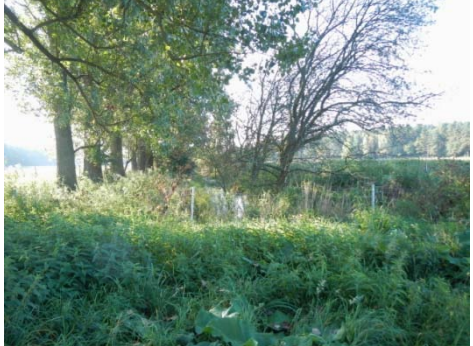
Fotonr.: 5878922_1369_03500_03600_002	
Beginn Niederungsbereich nördlich Haage bis Ende WK südlich der B188					
Bestand BWP FGG Elbe	LAWA-Typ	Typ 0 – künstliche Gewässer			
	Kategorie	AWB			
	Zielerreichung Ökologie	unwahrscheinlich			
	Zielerreichung Chemie	wahrscheinlich			
Aktueller Zustand (2014)	LAWA-Typ-Vorschlag	Typ 0 – künstliche Gewässer			
	Kategorie-Vorschlag	AWB			
	Hydromorphologische Qualitätskomponente	Gewässerstrukturgüte	Hydrologische Zustandsklasse	Ökologische Durchgängigkeit	
		3	unbewertet	nicht durchgängig	
	Defizit	-1	-	-3	
Beschreibung:	oberer Bereich des Grabens befindet sich im Niederungsbereich, der aktuell intensiv als Aufzuchtfläche für Gänse genutzt wird; das Gewässer ist teilweise sehr breit und variiert zw. 2 bis 6 m; linksseitig existiert durchgehend ein Gehölzstreifen, der einen abgängigen Pappelbestand aufweist und weitere Gehölze; der untere Bereich ist durch einen eingebauten Wall (wilder Verbau) fast trocken gefallen

Belastungen:	im Umland intensive Geflügelzucht				
Restriktionen	Bodendenkmalverdachtsflächen				
Entwicklungsziele und Strategien:	Förderung von Gewässerstrukturen, Reduzierung der Nährstoffeinträge				
Vorschläge für Maßnahmen/Umsetzungstrategien:	Erhöhung der Gewässerstrukturvielfalt und Reduzierung von Nährstoffeinträgen durch Gehölzsaum ergänzen (M01), Verlegung der Abzäunung nach hinten (M02), maßnahmenangepasste Gewässerunterhaltung sowie Verzicht auf Schlegelmähwerk und Einhaltung eines Mindestabstandes zur Gewässersohle (M03+M04)
