| <b>Gewässername</b> | <b>Polnischer Graben</b> | <b>WK-Code</b> | <b>5878954_1371</b> | | |
| <b>Planungsabschnitt</b> | <b>5878954_1371_P01</b> | <b>Stationierung</b> | <b>km von 0+000 bis 4+353</b> | | |

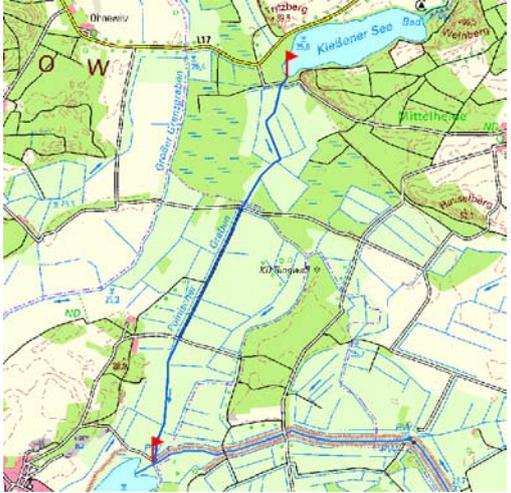
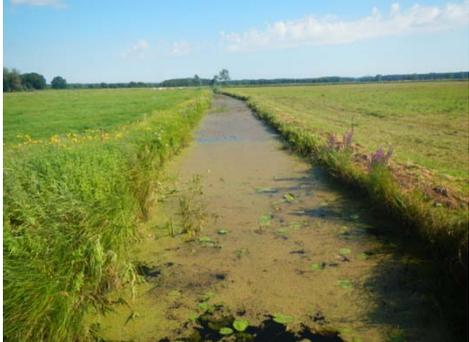
| <b>Begrenzung des Abschnitts</b> | | | <p>Fotonr.: 5878954_1371_00700_00800_001</p> | | |

| <b>Beschreibung:</b> | Ausgebauter, geradliniger Graben im eingetieftes Trapezprofil, ohne Eigendynamik und keine Gehölze am Ufer, organisch geprägtes Sohlsubstrat, angrenzende Nutzung ist überwiegend Grünland, partiell Wald, oberhalb der Mündung in den GHK befindet sich ein Schöpfwerk mit Pumpensumpf, in den Sommermonaten erfolgt kein Zustrom aus dem Kleßener See | | | | |
| <b>Belastungen:</b> | defizitäre Gewässerstrukturen (keine ausreichende Beschattung und Randstreifen), Wasserregulierungen, zwischen Stat. 1+300 bis 2+800 verläuft ein Plattenweg parallel | | | | |

| <b>Vorschläge für Maßnahmen/Umsetzungstrategien:</b> | Erhöhung der Gewässerstrukturvielfalt und Reduzierung von Nährstoffeinträgen durch Initialpflanzungen im Uferbereich (M01), Verlegung der Abzäunung nach hinten (M02), maßnahmenangepasste Gewässerunterhaltung sowie Verzicht auf Schlegelmähwerk und Einhaltung eines Mindestabstandes zur Gewässersohle (M03) | | | | |
