Wasserkörperdatenblatt mit Handlungsempfehlungen:

Lohmühlenbach, WK 25053

NLWKN Bst. Brake-Oldenburg, 3.2; Stand Juni 2018

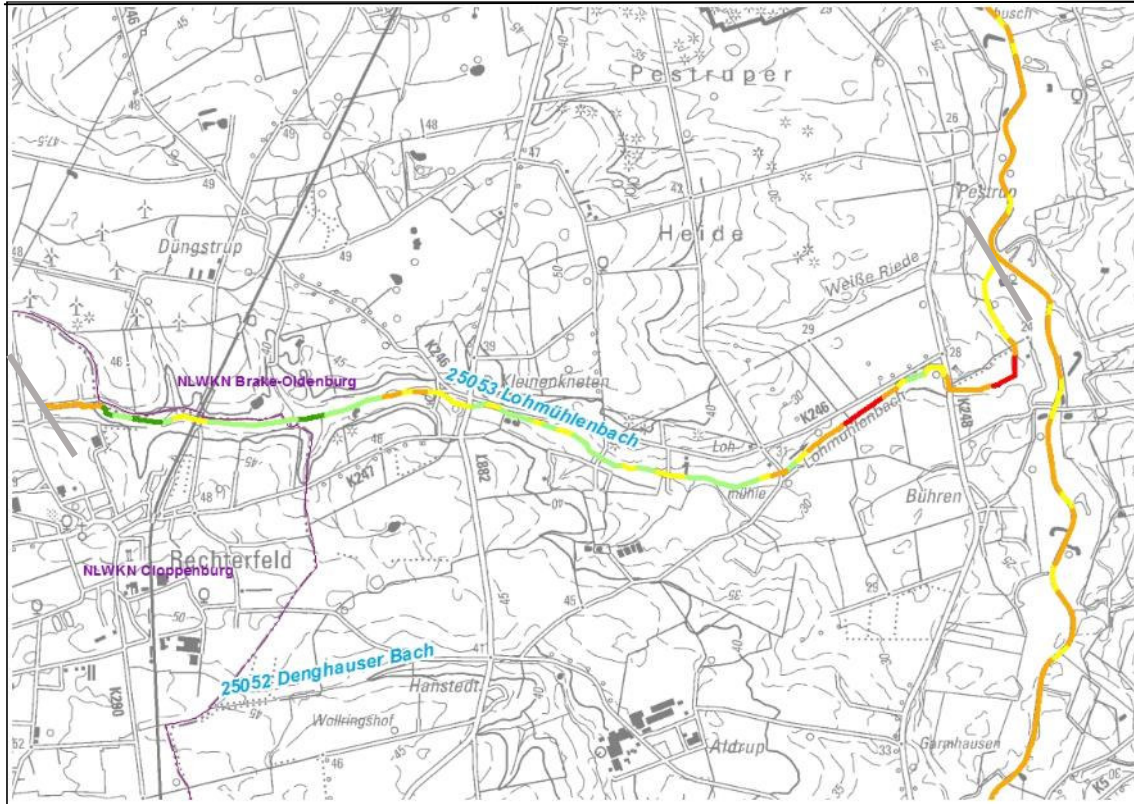
Gesamtbewertung Detailstrukturkartierung (DSK)

Unterhalb Lohmühle ist der Bach meist stark begradigt, gehölzfrei und durch eine sehr mobile Treibsandsohle charakterisiert und Kiesreste sind nur sehr lokal zu finden. Diese Abschnitte sind meist treffend mit Strukturklasse 6 (sehr stark verändert) bzw. z.T. 7 (vollständig verändert) eingestuft. Ähnliches gilt auch für einige andere gehölzfreie Strecken oberhalb Kleinenkneten und den Oberlauf. Etwas besser stellen sich einige Abschnitte mit einseitigem Gehölz dar, sowie der Unterlauf mit den Strömungslenkern, die heute bei durch Übersandung stark eingeschränkter Wirksamkeit der Bauten mit Strukturklasse 5 (stark verändert) zutreffend bewertet scheint.

Deutlich besser sind die Bewertungen in den Waldabschnitten, was allerdings nur teilweise plausibel erscheint. Auch in diesen Abschnitten wurde der Bach begradigt und bislang sind allenfalls geringe bis mäßige eigendynamische Veränderungen eingetreten. Kiessubstrate sind auch hier nur lokal vorhanden – meist in Abschnitten mit erhöhtem Gefälle und echte Ufergehölze, deren Wurzelwerk die Ufer und das Bachbett wirklich effektiv strukturieren und stabilisieren, sind kaum vorhanden. Auch die Waldstrecken sind daher eher monoton strukturiert mit überwiegend nur schwacher bis oft auch fast fehlender Tiefen- und Substratvarianz. Zumindest die Bewertungen mit Stufe 3 (mäßig) erscheinen daher nicht plausibel.

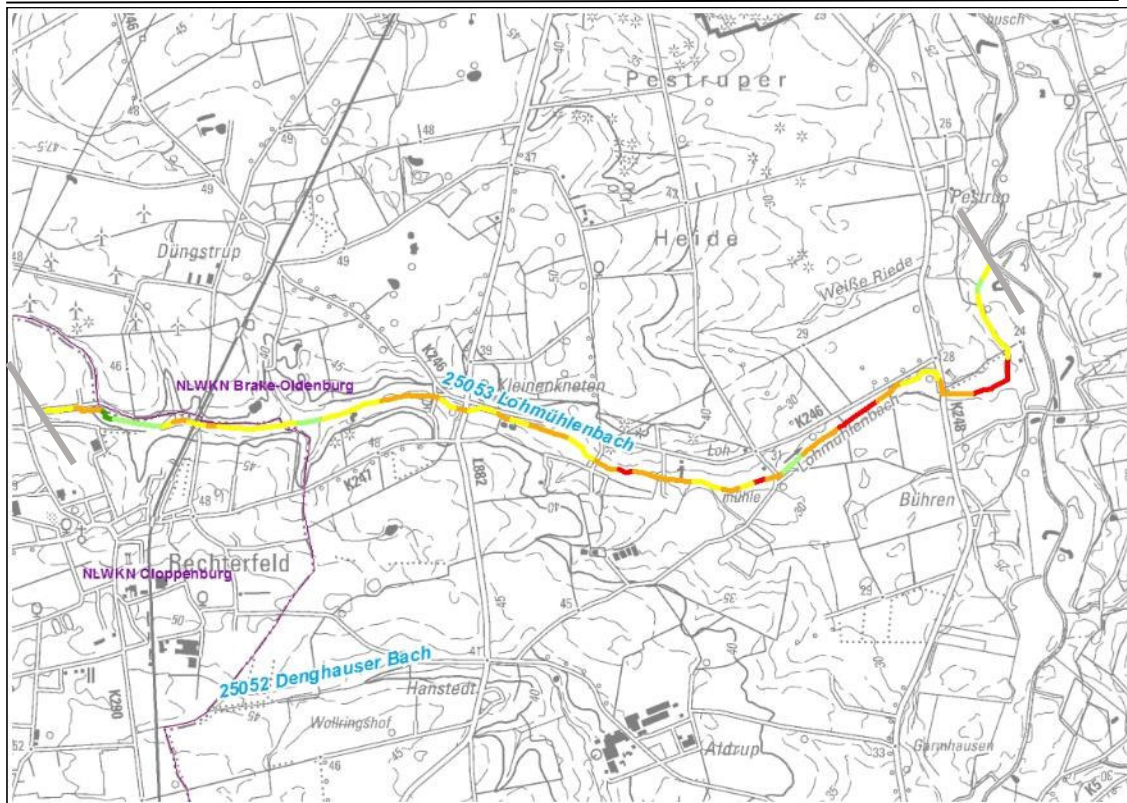
Bewertung Gewässerstruktur Sohle

Die Bewertung der Sohlstrukturen zeigt die vorhandenen strukturellen Defizite, d.h. meist fehlende oder allenfalls geringe Tiefen- und Substratvarianzen sowie Kies- und Totholz mangel und die Dominanz stark mobiler Treibsande. Wegen der insgesamt schlechteren Bewertungen treffender als die Bewertung der Gesamtstrukturklassifizierung. Wieder erscheinen allerdings mindestens Bewertungen mit Stufe 3 (mäßig verändert) nicht plausibel.

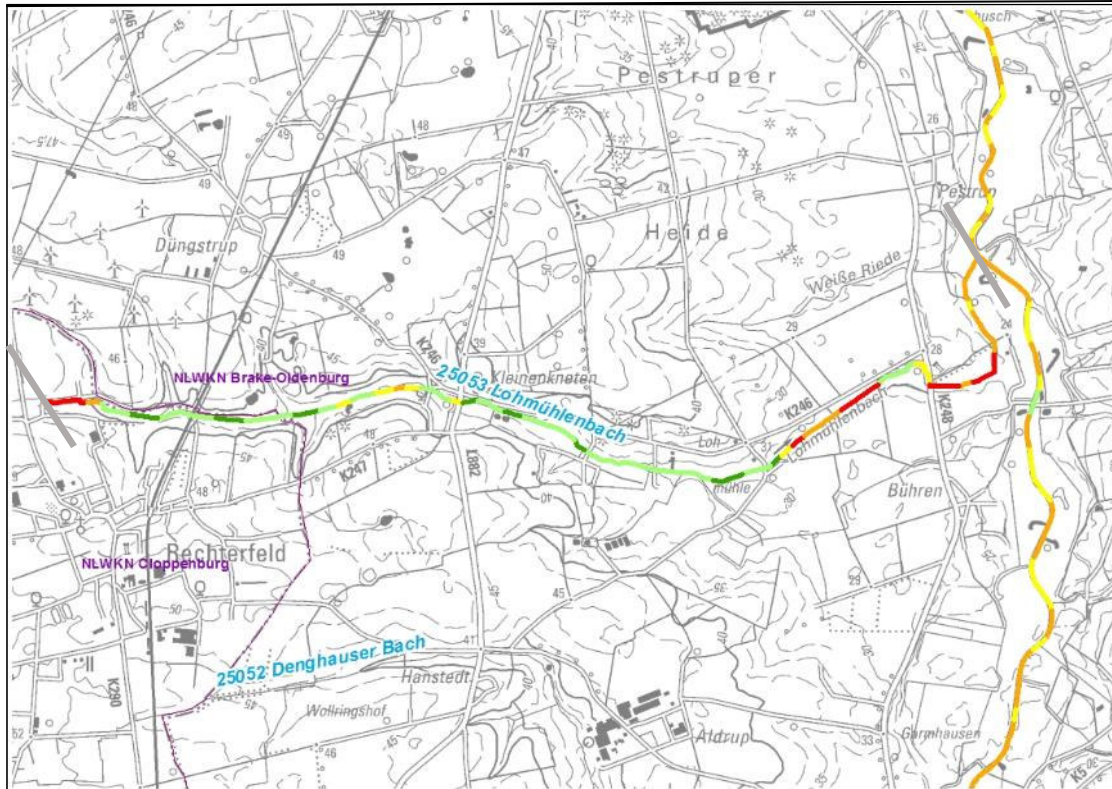
Bewertung Gewässerstruktur Ufer

Unterhalb Lohmühle und den o.g. gehölzfreien Strecken oberhalb sind die Uferstrukturen überwiegend negativ und damit in der Regel zutreffend bewertet. Die meist recht positiven Einstufungen in den Waldstrecken erscheinen dagegen nicht plausibel, da die Ufer auch in den Waldstrecken wegen fehlender echter Ufergehölze mit ausgeprägter Durchwurzelung der Ufer, teilweise unterströmten Wurzelstöcken etc. im Grunde meist ähnlich strukturarm sind, wie außerhalb der Waldstrecken. Das gilt besonders für Bewertungen mit Strukturklasse 3 (mäßig verändert).

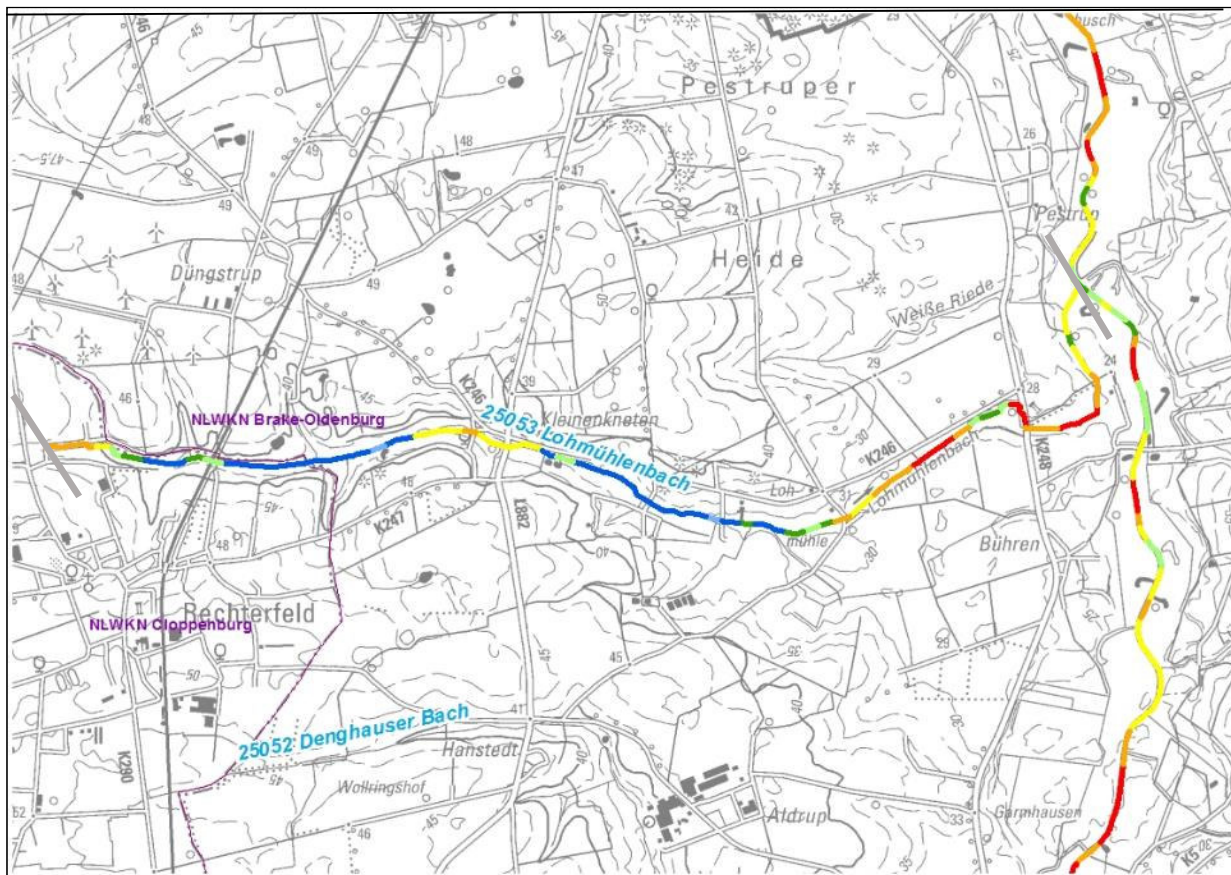
Bewertung Gewässerstruktur Land

Die Umfeldbewertung erscheint insgesamt sehr schwarz – weiß überzeichnet. Außerhalb der Waldabschnitte dokumentieren die Bewertungen die unterschiedlichen Nutzungsintensitäten, wobei die Bewertung auf den untersten 200m („extensive“ Gehölzaufforstung) zu negativ ist. Die Waldabschnitte wurden dagegen überwiegend als „unverändert“ klassifiziert, was sicherlich schon wegen der ausbaubedingt abgesenkten Wasserspiegellagen und reduzierten Ausuferungen nicht plausibel ist.
