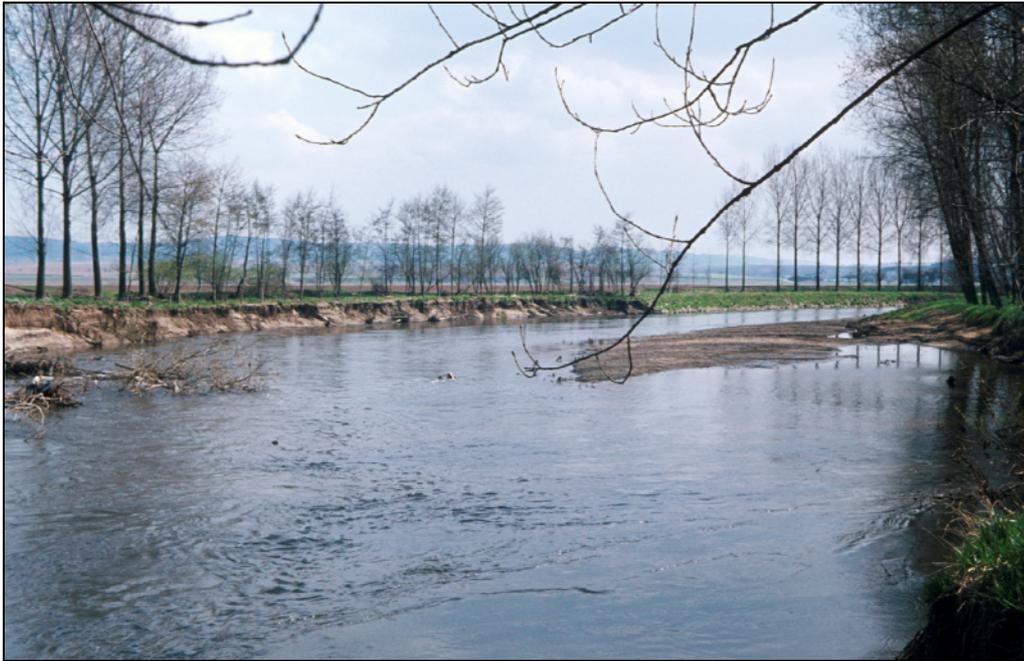
Foto 1-1: Pilotstrecke ‚Mitte‘ bei km 136,8 / stromaufwärts gesehen

Beginnende Vorlandentwicklung (rechts) und gegenüber liegende Prallufererosion (links) nördlich von Gronau nach dem Extremhochwasser vom März 1981 / Foto: WWA Hildesheim, 16.04.1982

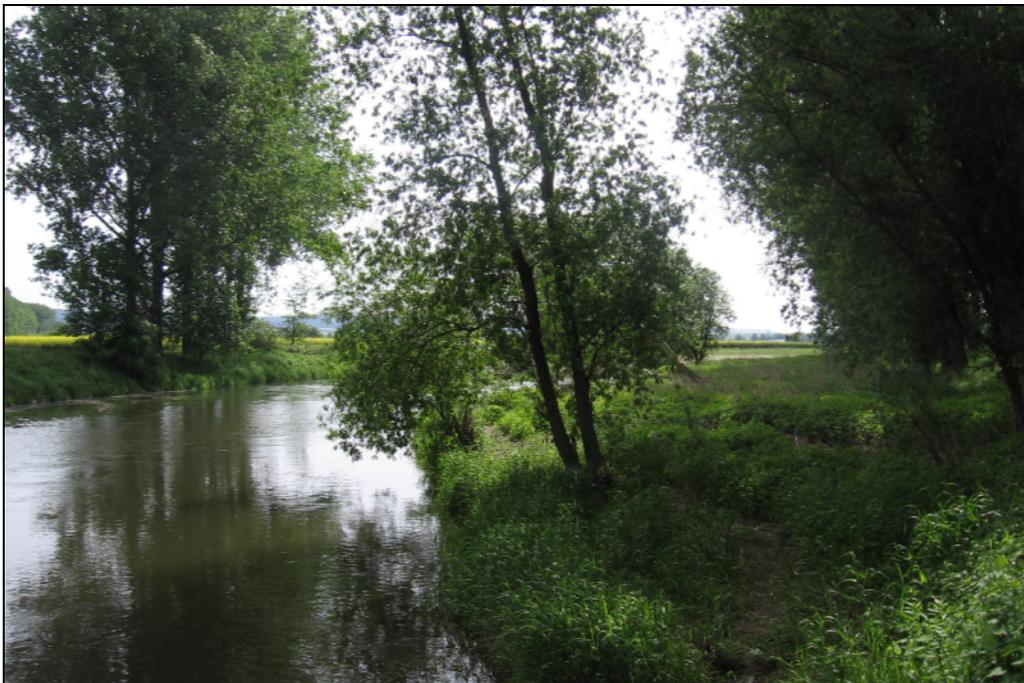
Foto 1-2: Vergleichsfoto zu Foto 1-1

24 Jahre später: Vorland mit fortgeschrittener Vegetationsentwicklung (rechts) sowie befestigtes Prallufer (links) / Foto: agwa, 26.05.2006

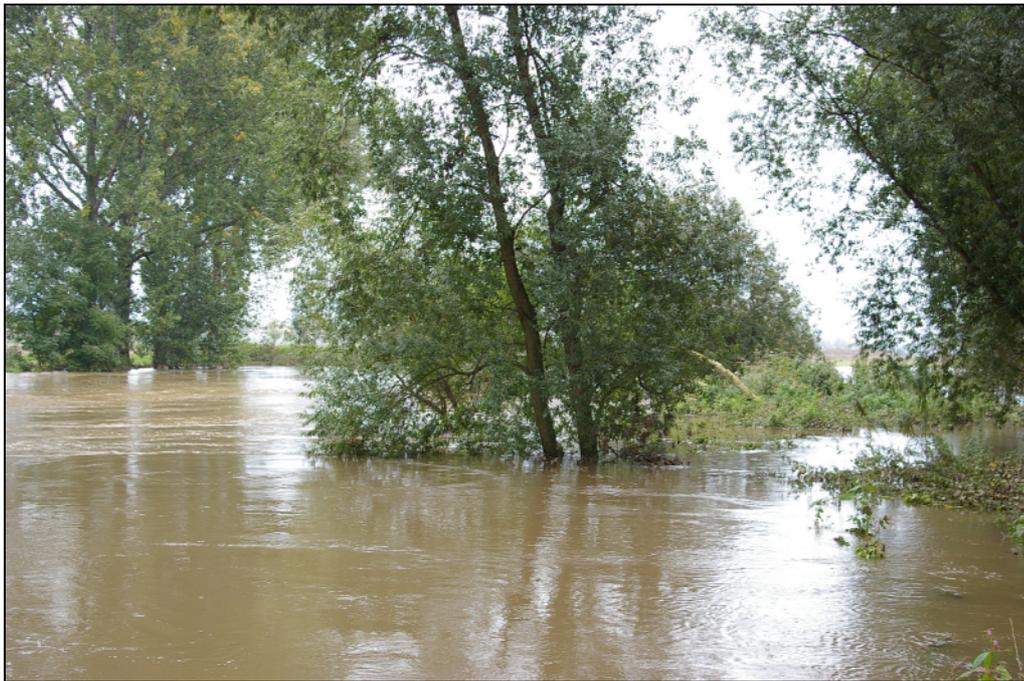
Foto 1-3: Vergleichsfoto zu Foto 1-1

Überflutetes Vorland bei einem 5-jährlichen Hochwasser / Foto: agwa, 03.10.2007

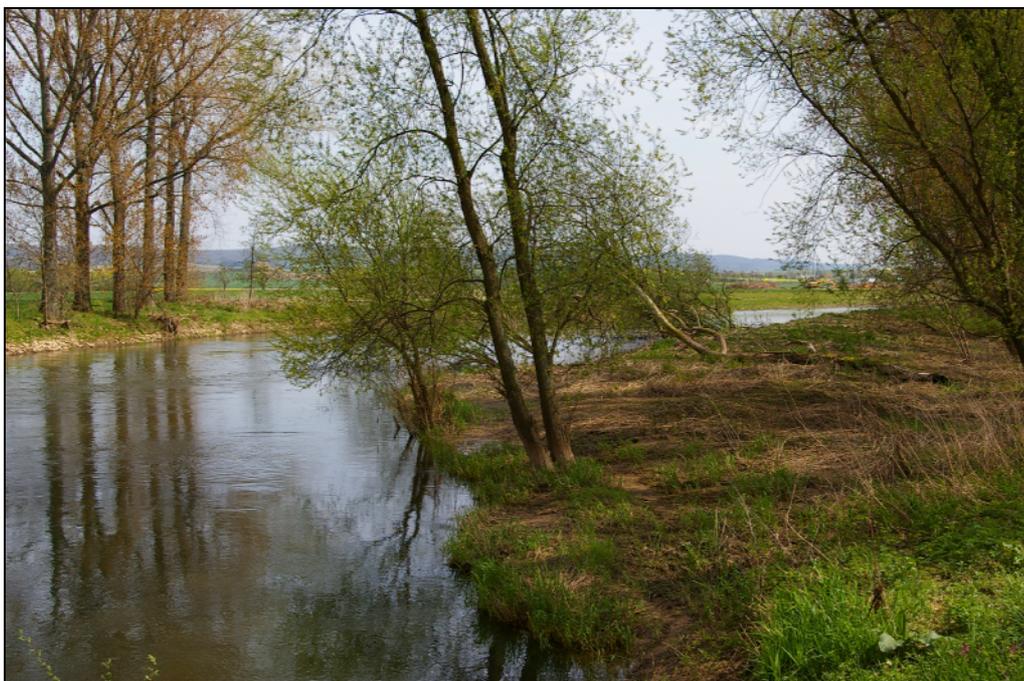
Foto 1-4: Vergleichsfoto zu Foto 1-1

Stabilisiertes Vorland 26 Jahre nach dem Ausgangsfoto / Foto: agwa, 27.04.2008

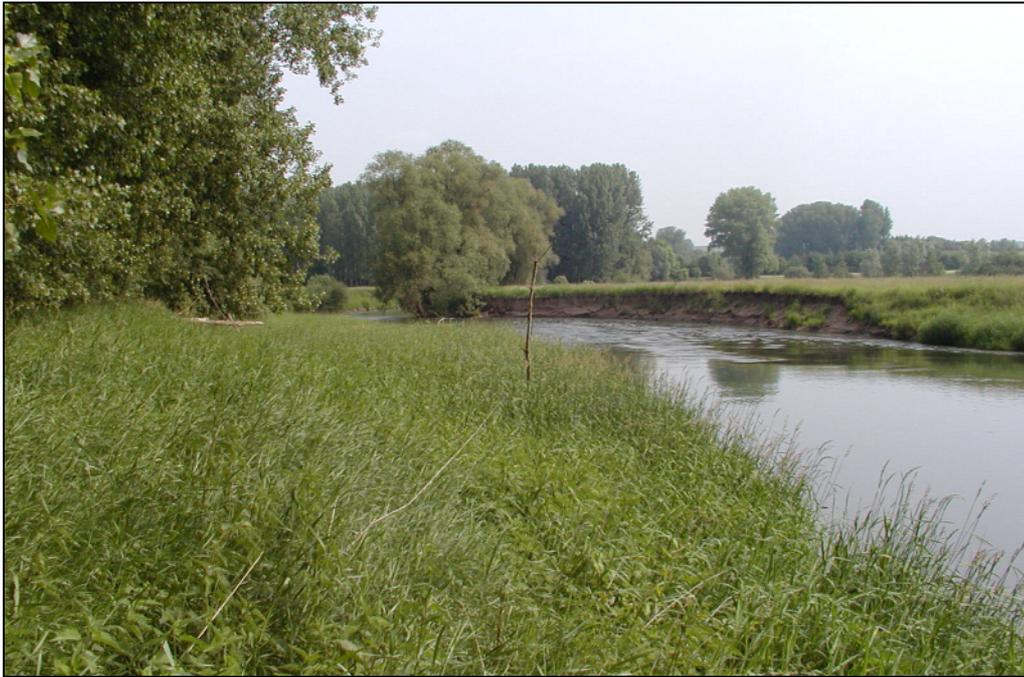
Foto 2-1: Pilotstrecke ‚Mitte‘ bei km 135,2 / stromabwärts gesehen

Anlandung mit Rohrglanzgrasröhricht (vorne), Kiesrausche auf der Flusssohle (Mitte) und kiesgeprägtes Erosionsufer von 1987 (hinten) auf Höhe von Betheln / Foto: agwa, 13.06.2001

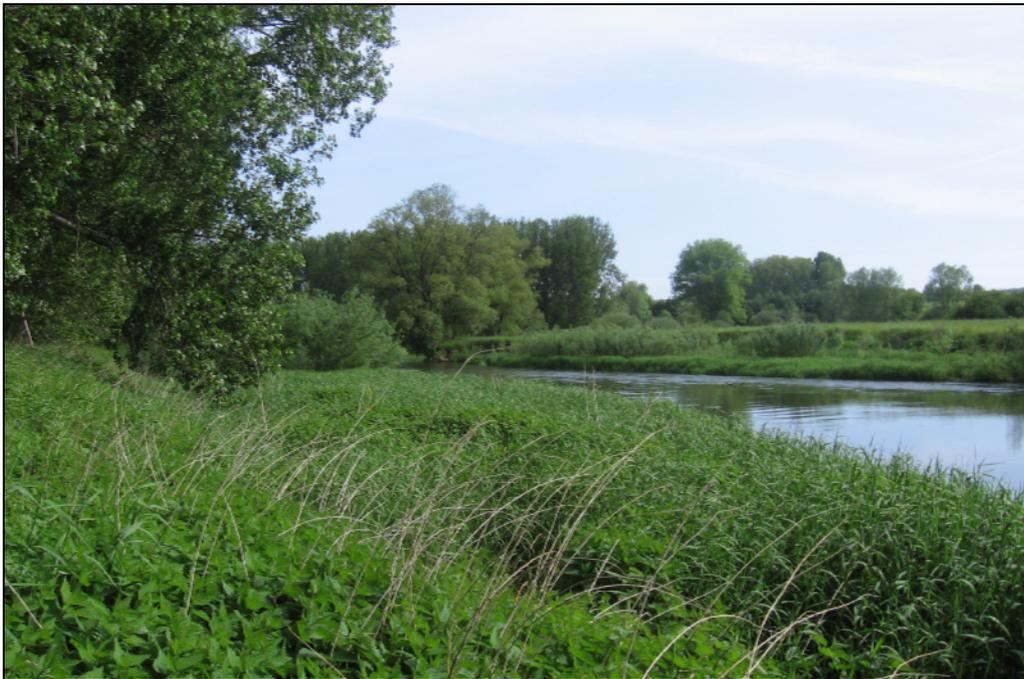
Foto 2-2: Vergleichsfoto zu Foto 2-1

Fortgeschrittene Profil- und Vegetationsentwicklung mit beidseitigen Bermen, nitrophiler Hochstaudenflur auf der Anlandung (vorne) und aufkommenden Strauchweiden vor dem nicht mehr aktiven Erosionsufer (Mitte hinten) / Foto: agwa, 26.05.2006

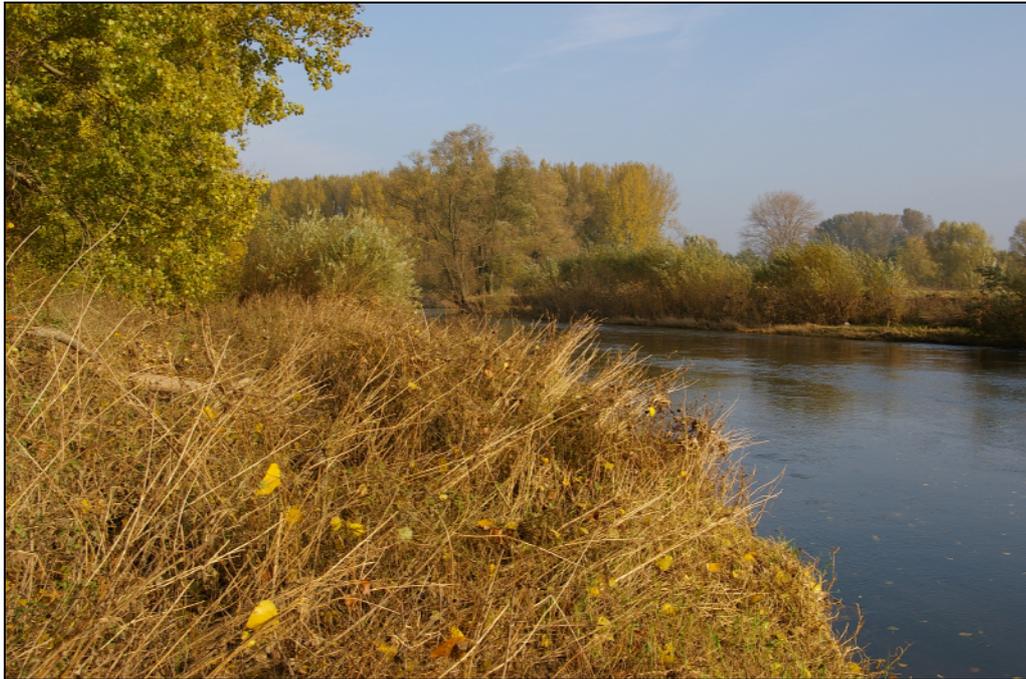
Foto 2-3: Vergleichsfoto zu Foto 2-1

Weitergehende Stabilisierung der Bermen mit dichter Vegetationsbedeckung / Foto: agwa, 28.10.2007

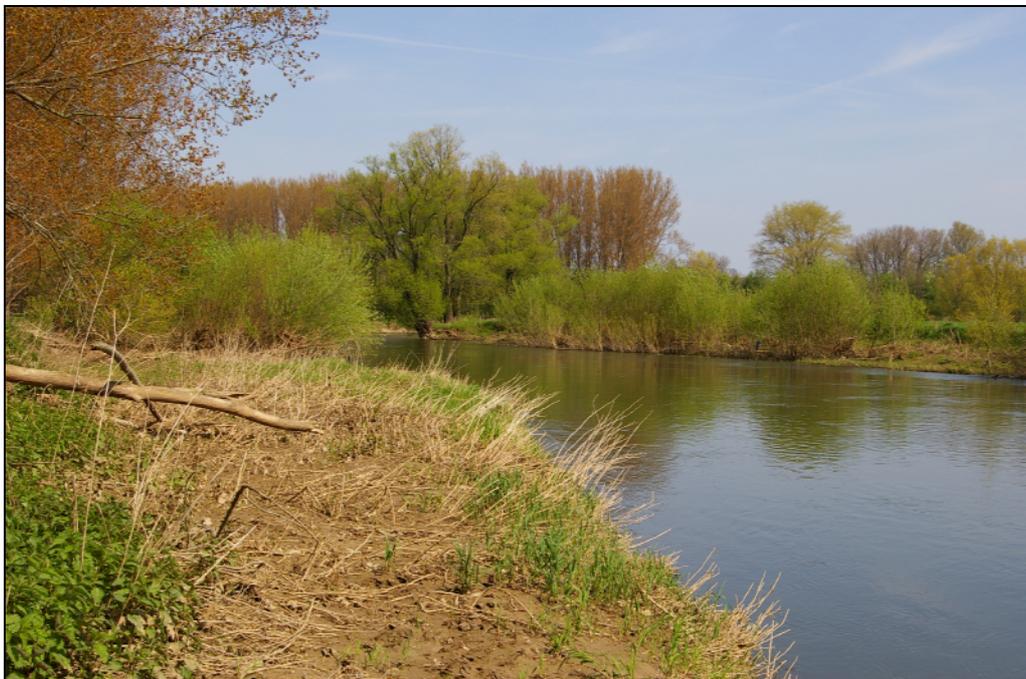
Foto 2-4: Vergleichsfoto zu Foto 2-1

Sedimentation von Auelehm nach dem Durchfluss mehrerer Hochwässer im Winterhalbjahr 2007/08 / Foto: agwa, 27.04.2008

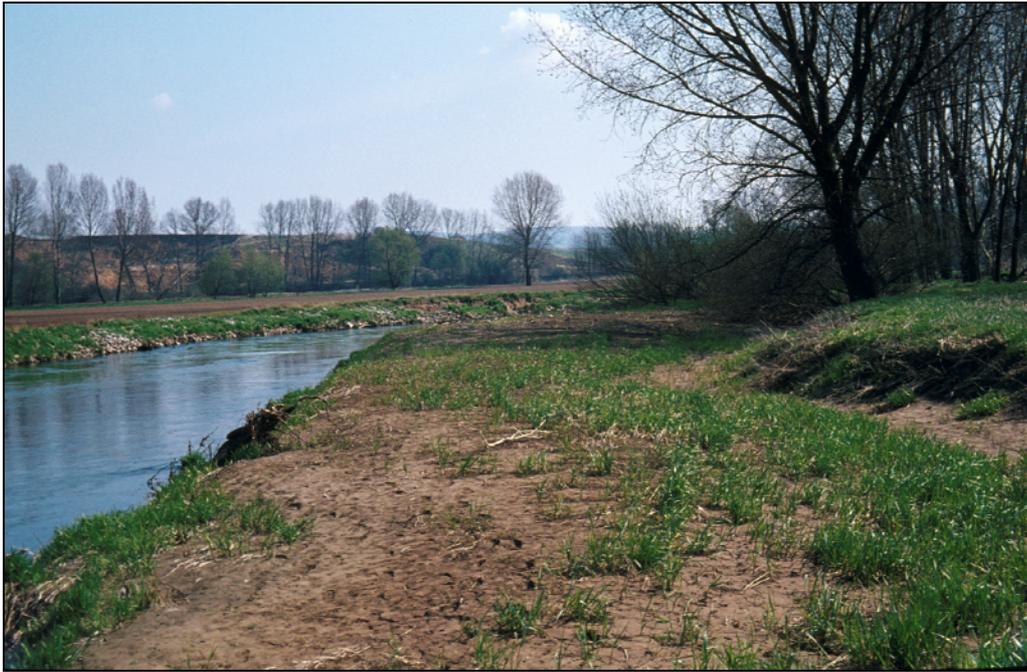
Foto 3-1: Pilotstrecke ‚Mitte‘ bei km 134,1 / stromaufwärts gesehen

Vorland am Gleitufer mit sprießender Röhrichtvegetation zwischen Betheln und Elze / Foto: WWA Hildesheim, 16.04.1982

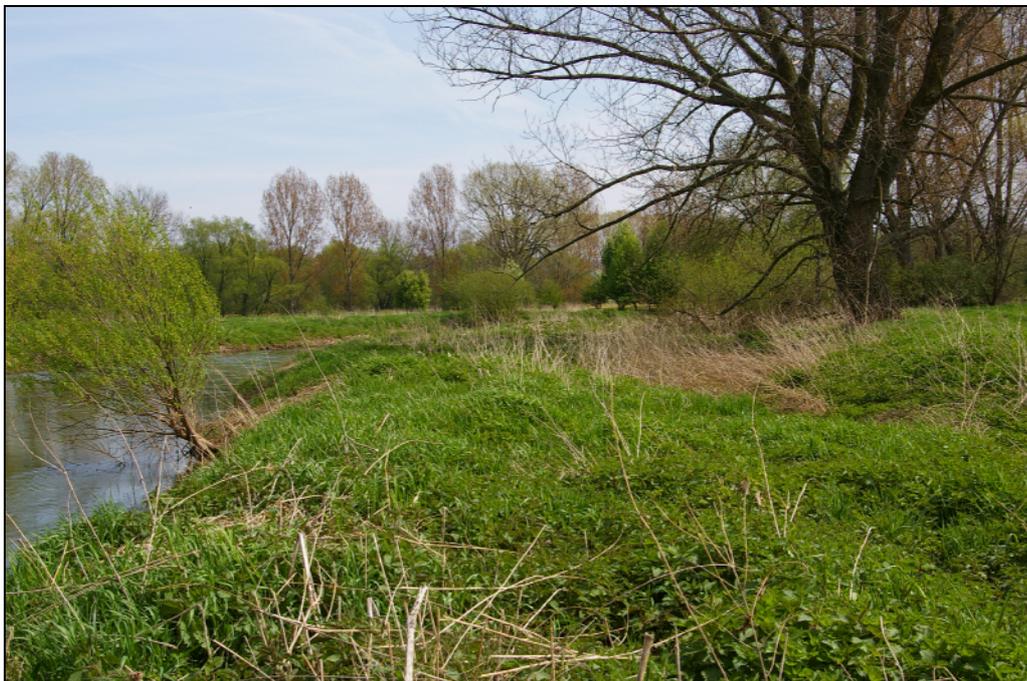
Foto 3-2: Vergleichsfoto zu Foto 3-1

Weitgehende Nivellierung der ehemaligen Uferböschung (rechts) nach fortgeschrittener Aufhöhung des Vorlandes / Foto: agwa, 27.04.2008

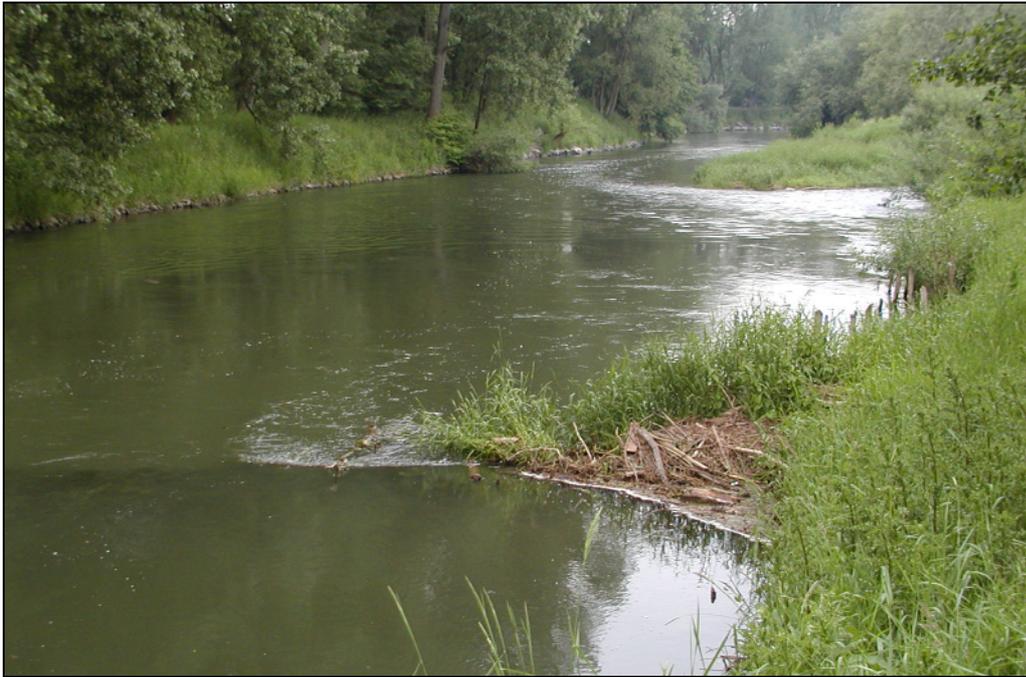
Foto 4-1: Pilotstrecke ‚Mitte‘ bei km 133,3 / stromabwärts gesehen

Rechtsseitig eigendynamische Gewässerentwicklung mit Ufersporn (vorne), Pfahlresten einer früheren Ufersicherung (Mitte) und überwachsener Kiesinsel (hinten); linksseitig mit Wasserbausteinen gesicherte Böschung wegen einer alten Hausmülldeponie auf dem Ufergrundstück / Foto: agwa, 13.06.2001

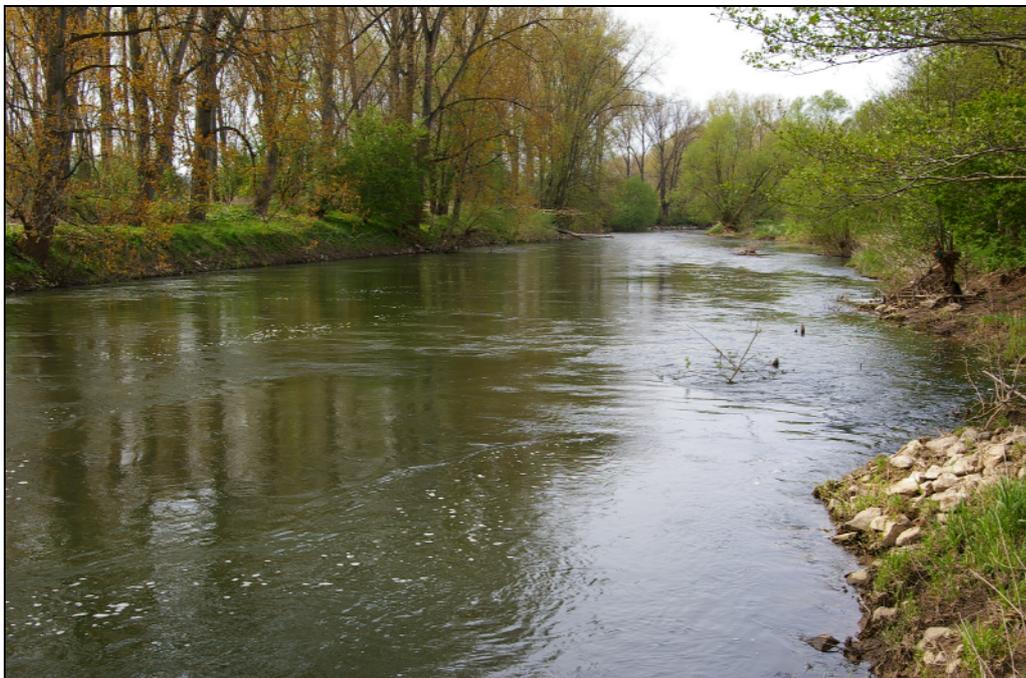
Foto 4-2: Vergleichsfoto zu Foto 4-1

Rechtsseitig Profilaufweitung mit Rückverlegung der Uferlinie (beachte mittig die Pfahlreste!) und Verschleifen der ehemaligen Kiesinsel zur Kiesrausche (beachte hinten die geriffelte Strömung!) nach dem Durchfluss mehrerer Hochwässer / Foto: agwa, 27.04.2008

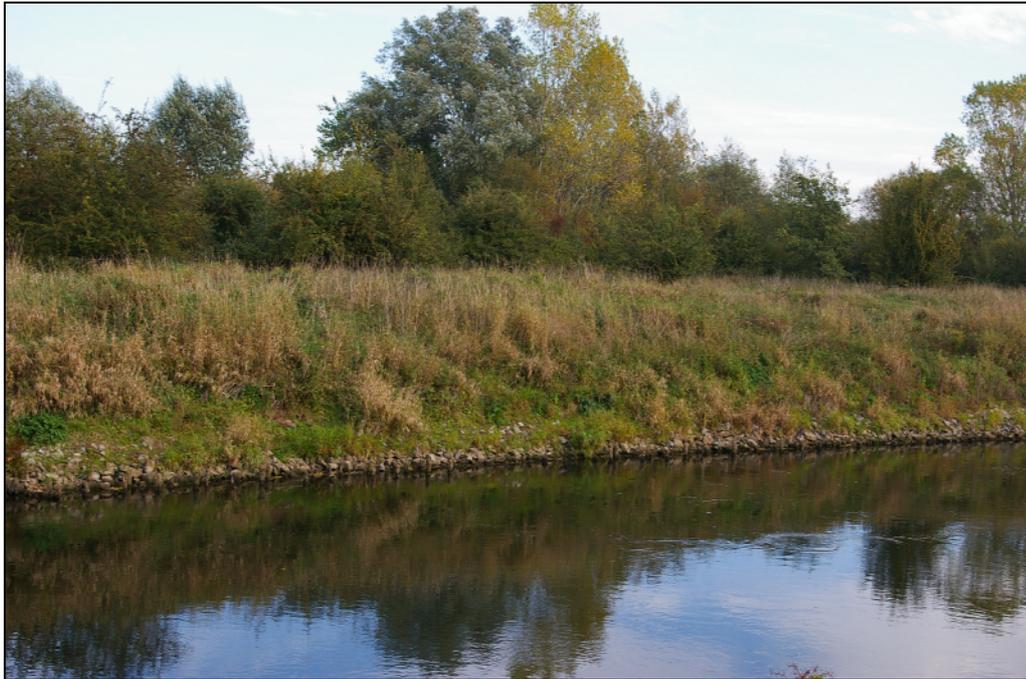
Foto 5-1: Pilotstrecke ‚Nord‘ bei km 111,0 / stromaufwärts gesehen

Befestigte Uferböschung im Ausbauprofil oberhalb von Koldingen / Foto: agwa, 19.10.2006

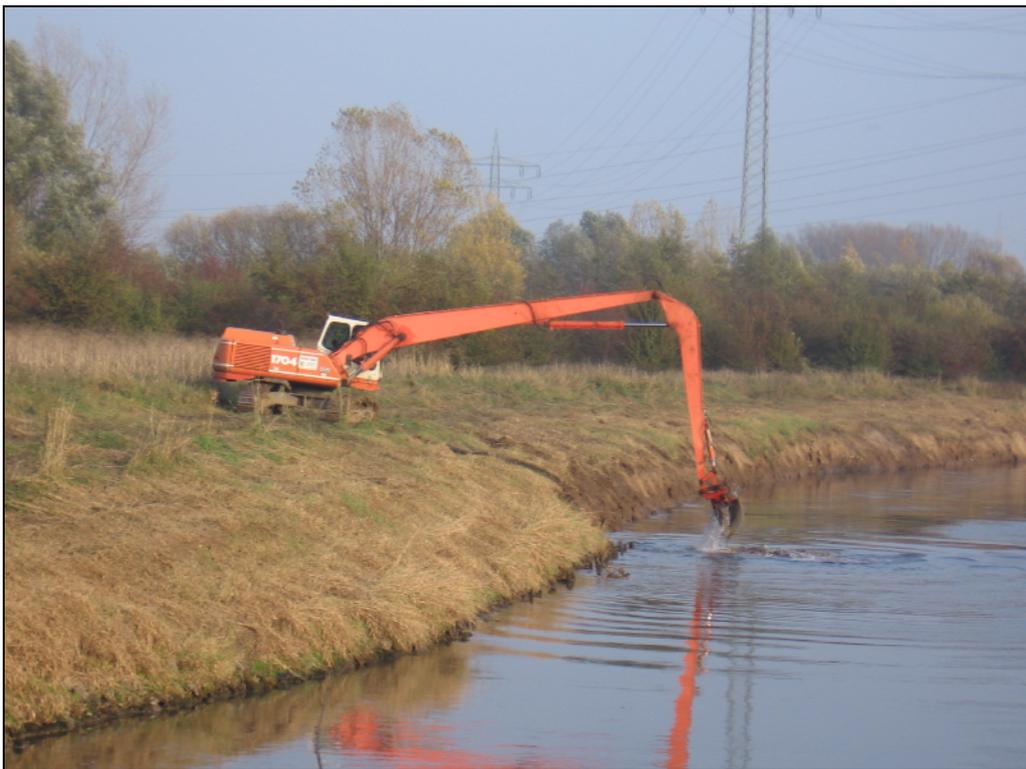
Foto 5-2: Vergleichsfoto zu Foto 5-1 mit nach links verschobenem Fotostandort

Teilweise Entfernung der Uferbefestigung durch den UHV ‚Mittlere Leine‘ als Initialmaßnahme zur Förderung einer kontrollierten eigendynamischen Gewässerentwicklung / Foto: agwa, 07.11.2006

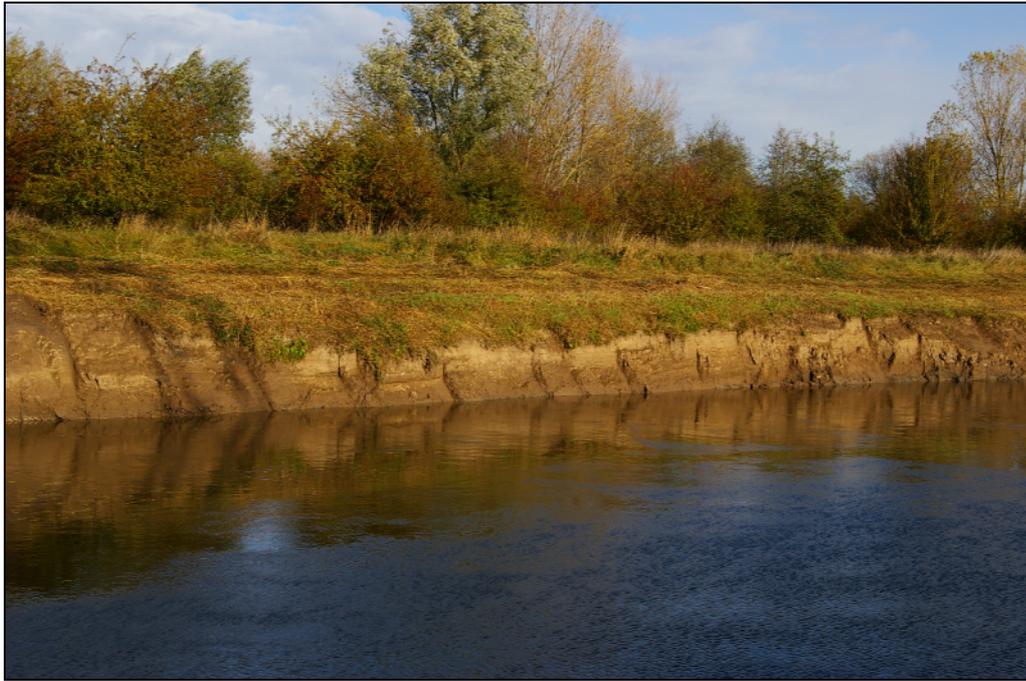
Foto 5-3: Vergleichsfoto zu Foto 5-1

Uferböschung unmittelbar nach der Entfernung der Befestigung / Foto: agwa, 09.11.2006

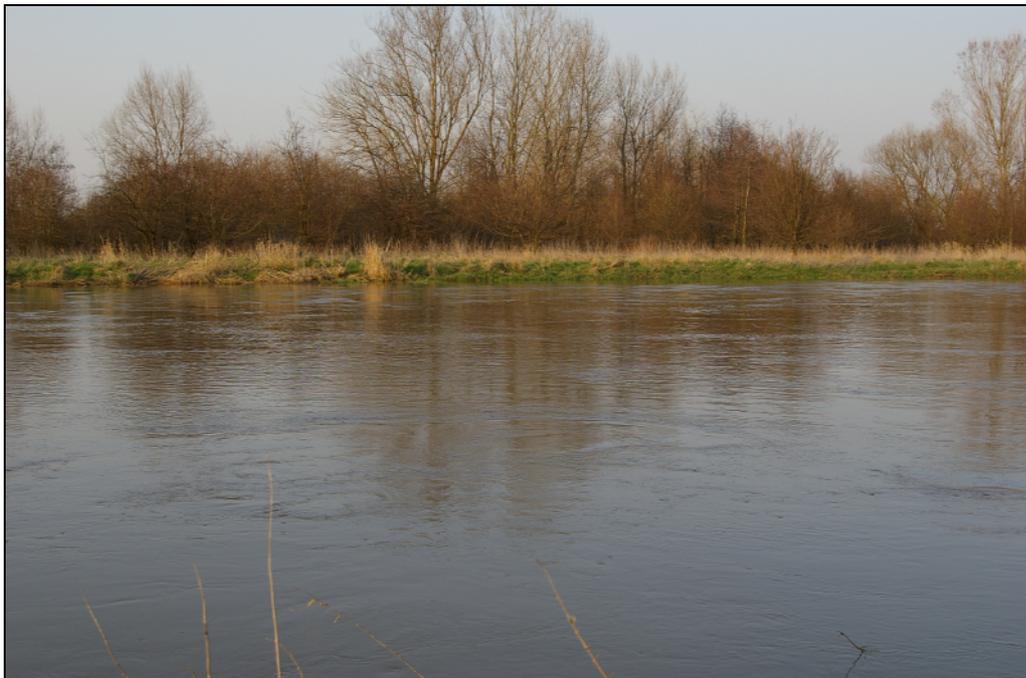
Foto 5-4: Vergleichsfoto zu Foto 5-1

Dieselbe Uferböschung beim ersten Durchfluss eines Hochwassers (hier: HQ₁) nach der Entfernung der Befestigung / Foto: agwa, 24.03.2007

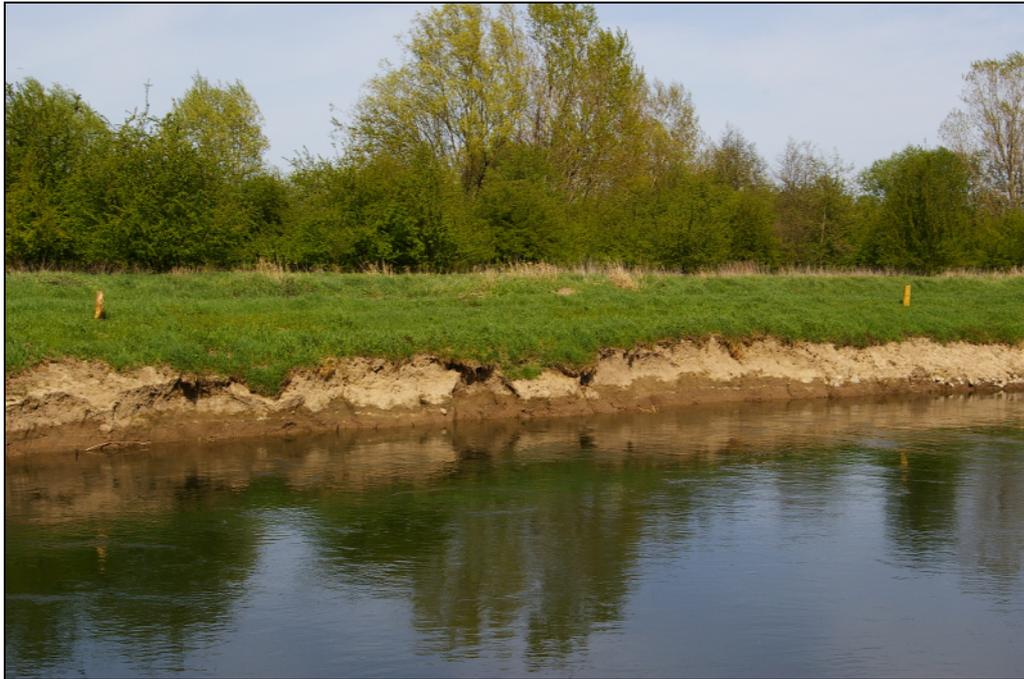
Foto 5-5: Vergleichsfoto zu Foto 5-1

Zustand nach Durchfluss des ersten Hochwassers / Foto: agwa, 22.04.2007

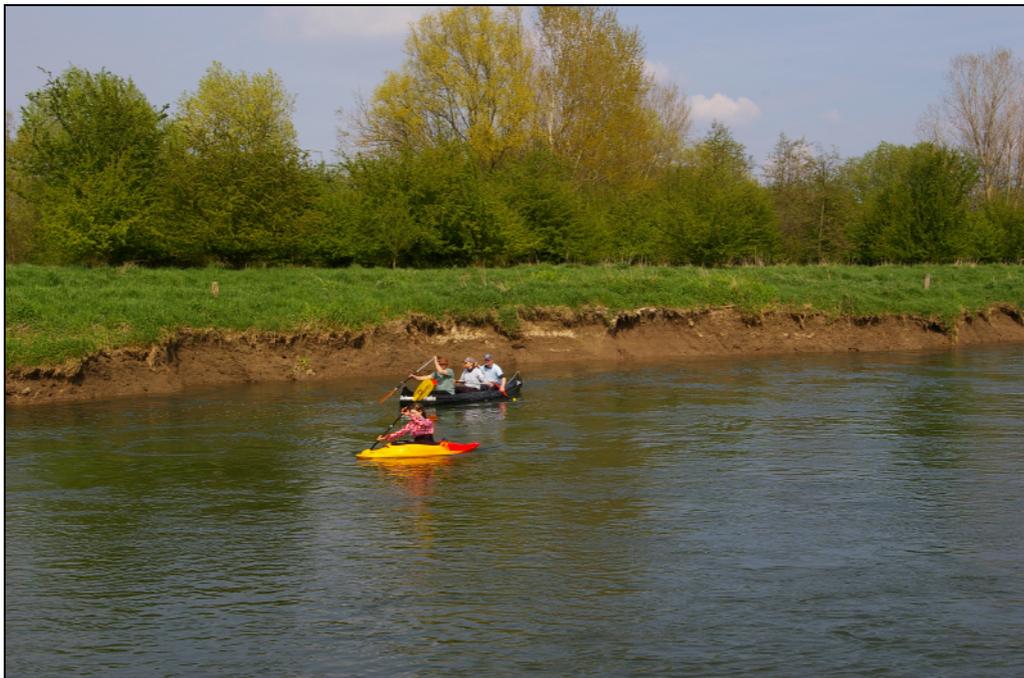
Foto 5-6: Vergleichsfoto zu Foto 5-1

Konkav geformte Böschung mit Erosionsspuren 1,5 Jahre nach der Entfernung der Uferbefestigung und nach dem Durchfluss mehrerer Hochwasserereignisse von HQ_1 bis HQ_5 / Foto: agwa, 26.04.2008
