Gewässerentwicklungskonzept „Cottbuser Spree“

2. Sitzung der Projektbegleitenden
Arbeitsgruppe (PAG)
am 26.10.2010

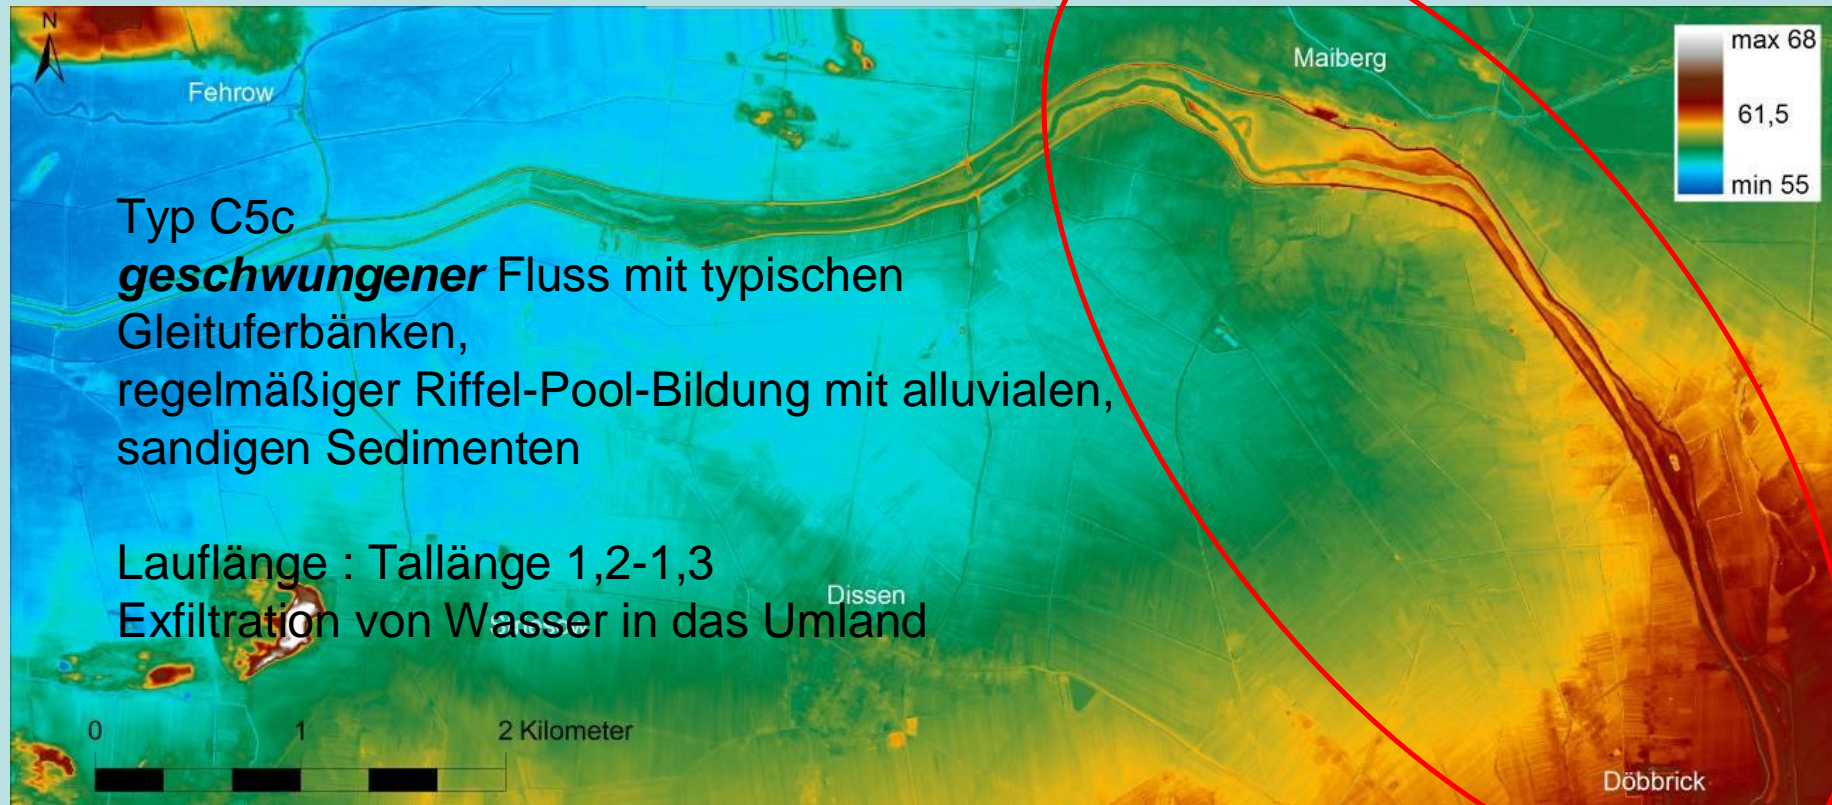
Defizitanalyse – kritische Betrachtung zur Leitbilddefinition Spree: Morphologie

- **Vorgabe: Typ 15g – großer sandgeprägter Tieflandsfluss, stark mäandrierend (Lauflänge zu Tallänge > 2,0), permanenter Grundwasserzustrom**
- **Spree im GEK-Gebiet: Übergang des Cottbuser Schwemmsandfächers in das Baruther Urstromtal**
- **Angepasstes Leitbild für Spree aus Renaturierung der Spreeaue (VEM) (Klassifizierung nach ROSGEN)**

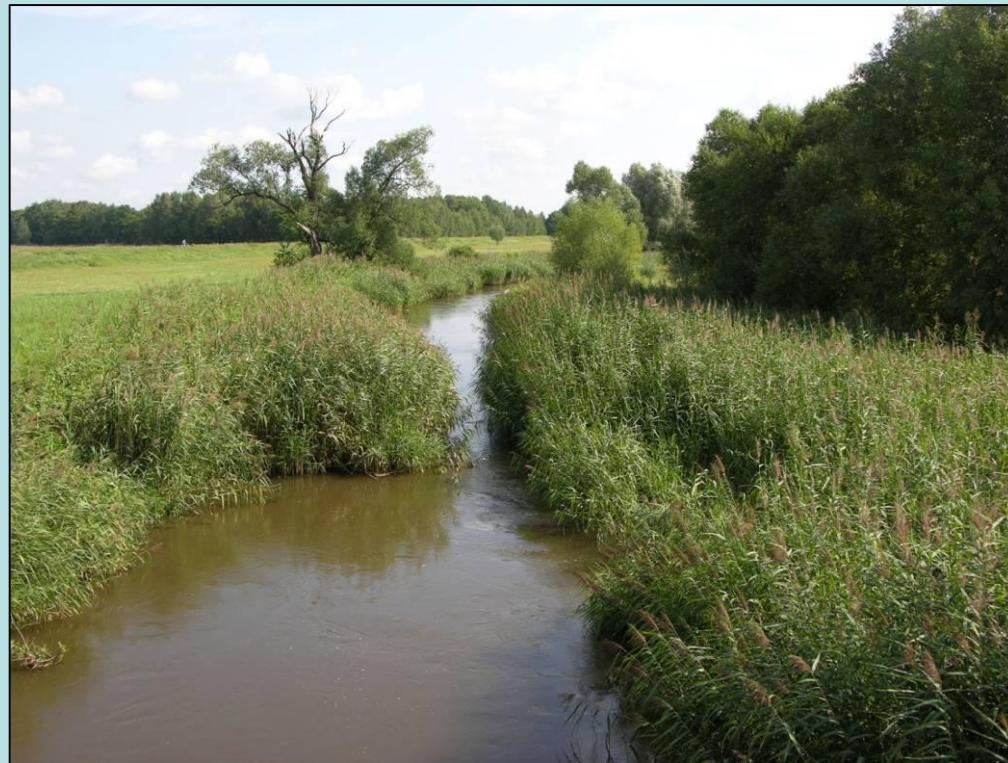
- **morphologische Verarmung der Spree in weiten Bereichen der Abschnitte 3 und 4 durch breite Schilfgürtel**

Blick von der Brücke Dissen nach oberstrom, extreme Einengung des Abflussprofils durch Schilfgürtel, Aufnahme: 21.08.2008

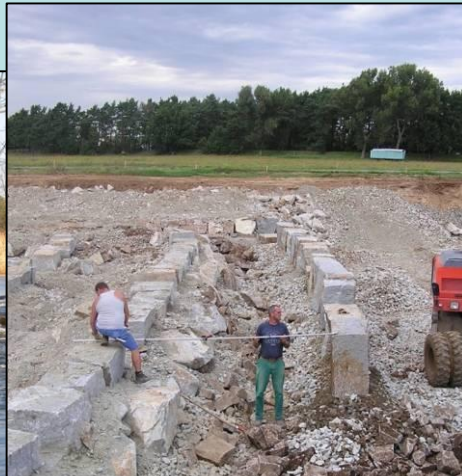
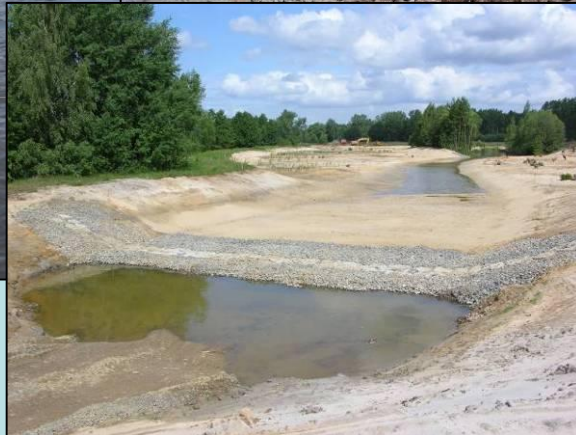
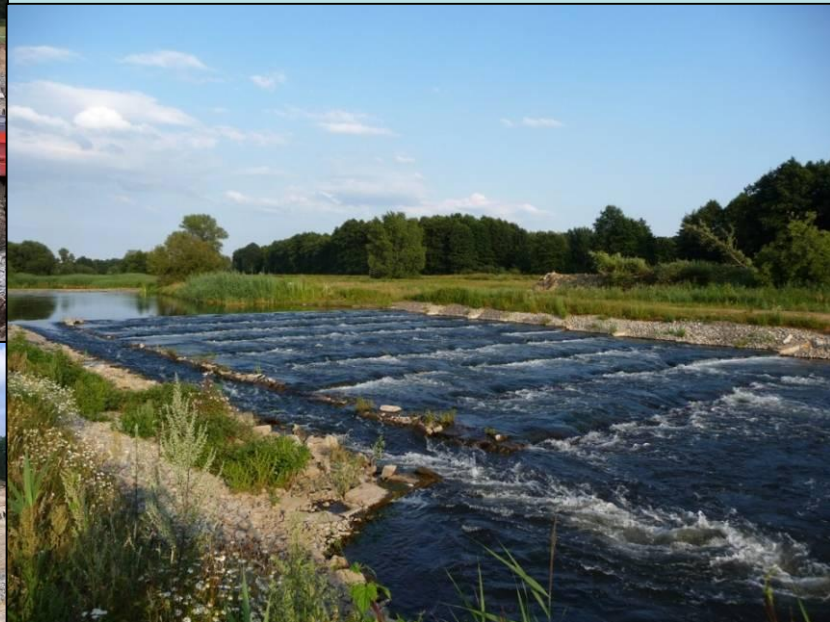
- Herstellung der Durchgängigkeit – Umbau Sohlenrampen

- Herstellung der ökologischen Durchgängigkeit an den Sohlenrampen und Herstellung der Fischdurchgängigkeit an den Wehren

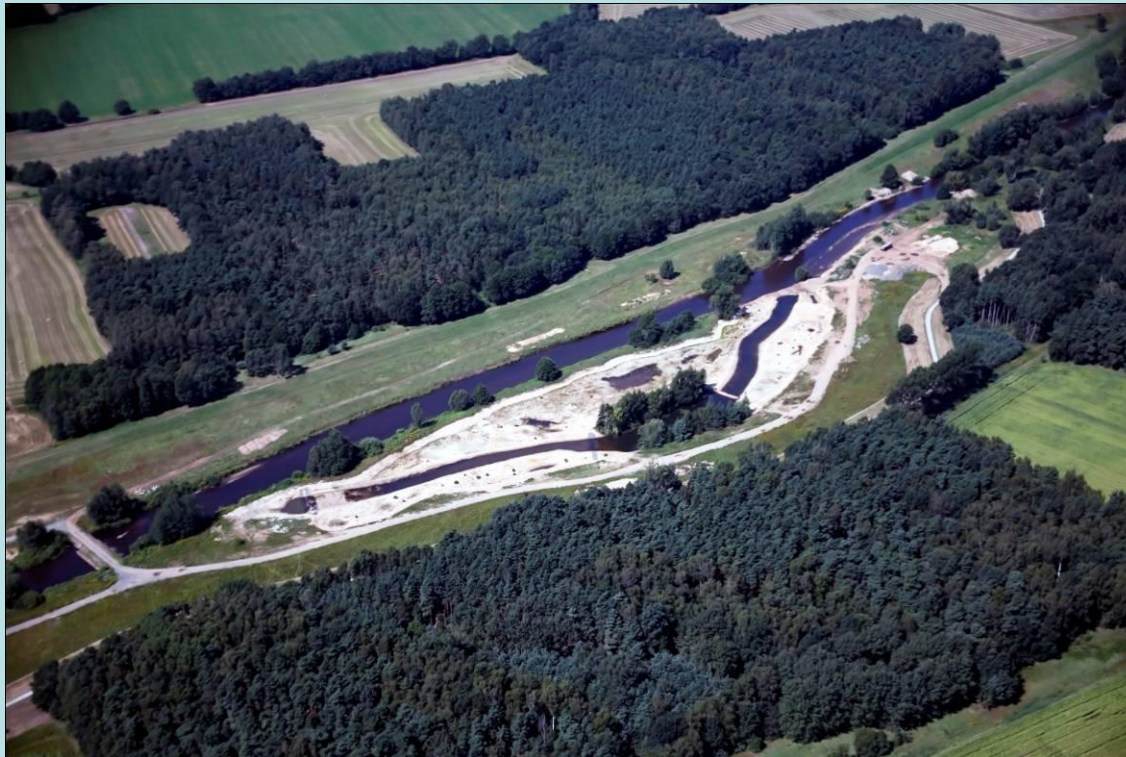
- **Entwicklung der Morphologie – Vorlandabsenkung**

- Entwicklung des Längsprofils durch Rückbau von Querbauwerken
- Entwicklung des Querprofils/ der Uferstruktur
- Stabilisierung des Gewässerprofils bezüglich Tiefenerosion
- Förderung der Primär- und Sekundäraue

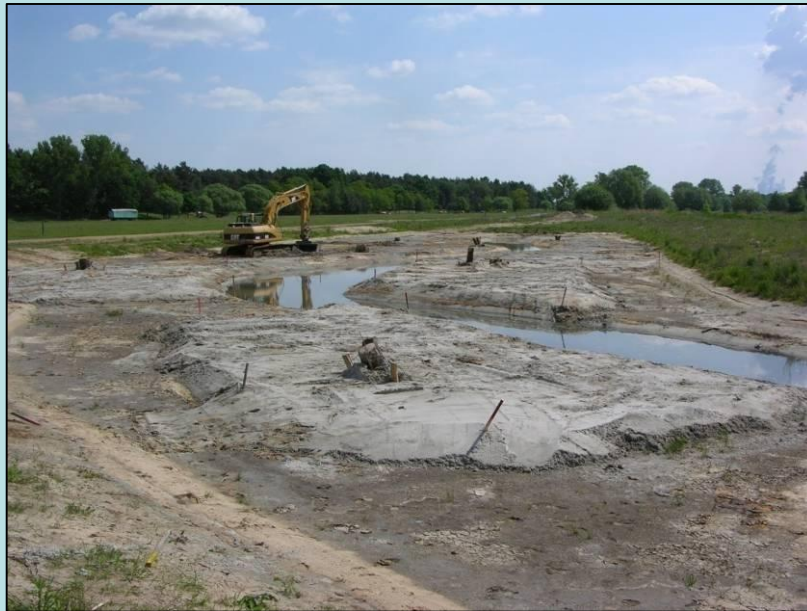
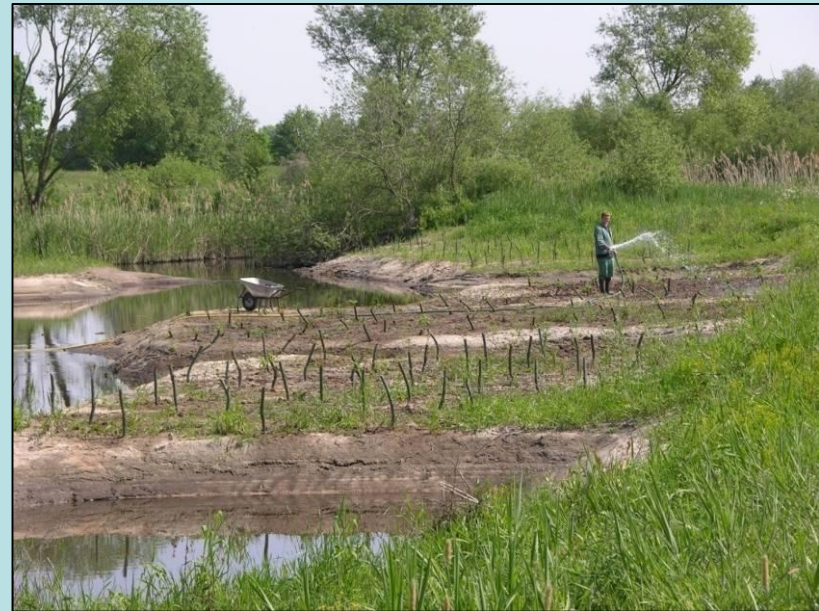
- **Entwicklung der Morphologie – Vorlandabsenkung**

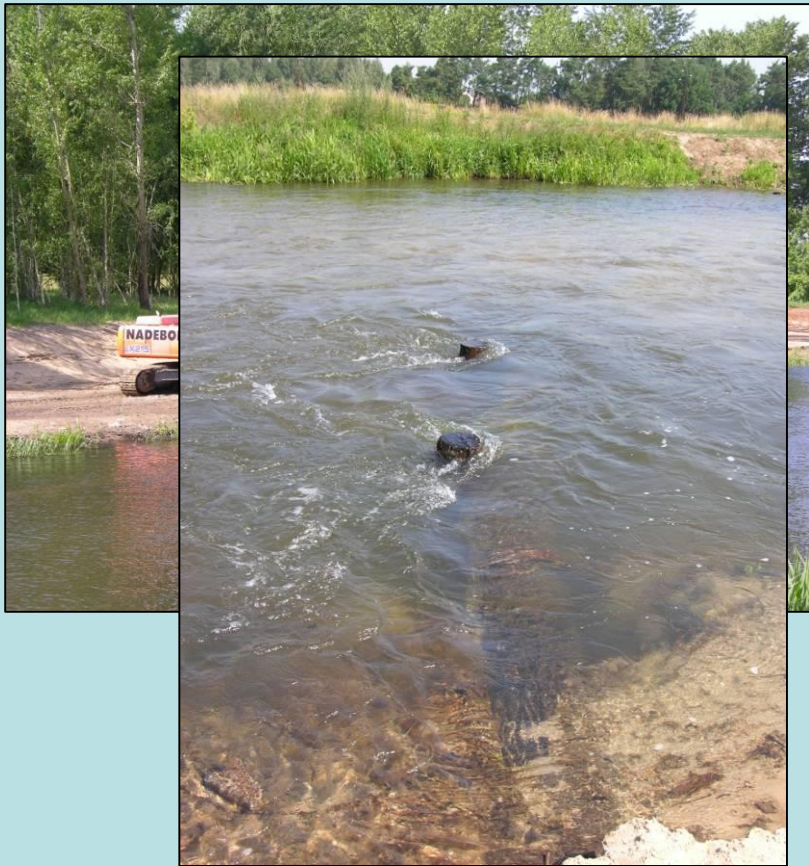
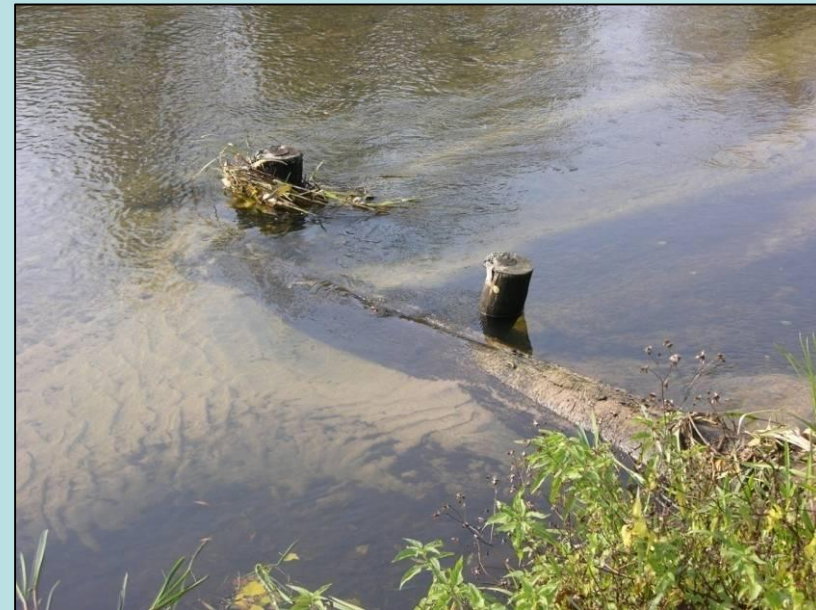
- Entwicklung der Morphologie – Raubaumbuhnen
