## Strukturgröße: Defizite durch Gewässerausbau Geschichte des Ausbaugeschehens

### Gewässer:

- Greifenhainer Fließ (Mündung Buchholzer Fließ bis Mündung)

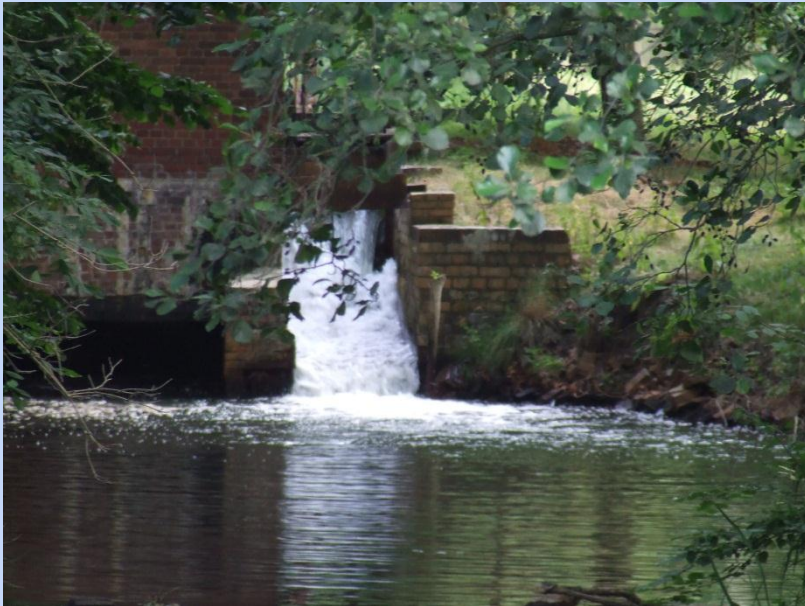
Paulicks  
Mühle

- Herstellung der Durchgängigkeit entsprechend Anforderungen der WRRL erforderlich

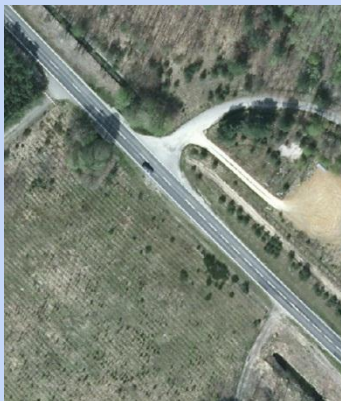
Verrohrung Neues Buchholzer Fließ an L52, l= 135m

8	Greifenhainer Fließ	0+000	Schleuse an der Mündung	Gablerwehr	ist durchgängig, neu
9	Buchholzer Fließ	2+025	Wehr östlich Gräbendorfer See	Schützenwehr, Stahl+Beton	Umgehungsgerinne
<b>Verrohrung</b>					
10	Neues Buchholzer Fließ	3+320	Verrohrung	l= 135m	Verrohrung öffnen und durchgängige Unterführung unter L52 schaffen
11	Eichower Fließ	5+830	Verrohrung	?, zugesetzt, l= 35m	Beräumen, Auslass regulierbar gestalten, wenn Wasserrückhaltung in den Luchwiesen erfolgen soll
