GEK Rhin

Die integrierte Maßnahmenplanung

Prinzipien/Strategien und Maßnahmenpaket-Kategorien
anhand ausgewählter Beispielabschnitte

Projektbegleitender
Arbeitskreis 20.06.2011

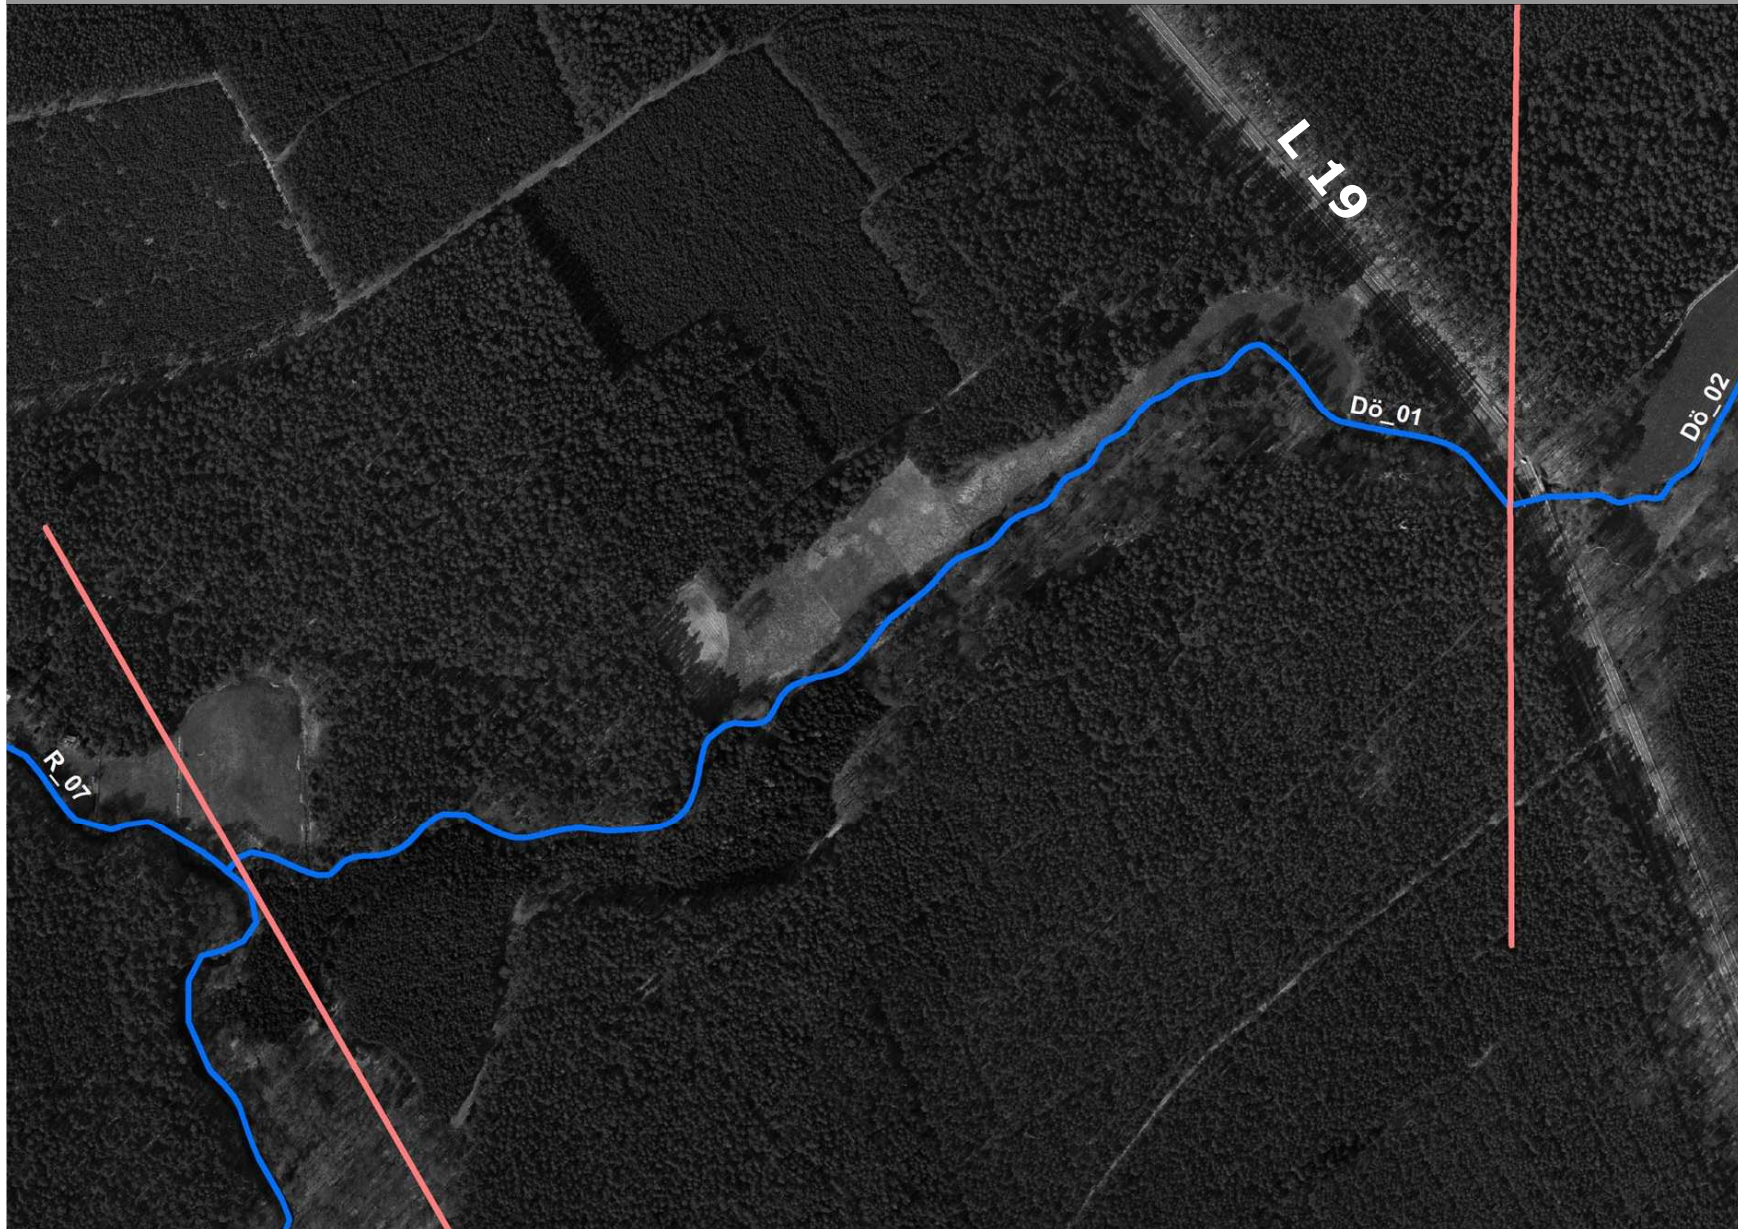
Döllnitz – DÖ_01

Infos zur Bestandssituation

Gesamtbewertung: überwiegend Güteklasse [GK] 3 mäßig verändert

Sohle: GK 2 bis 4 (gering bis deutlich verändert)

Ufer: meist GK 3 (mäßig verändert)

Land: meist GK 2 und GK 3

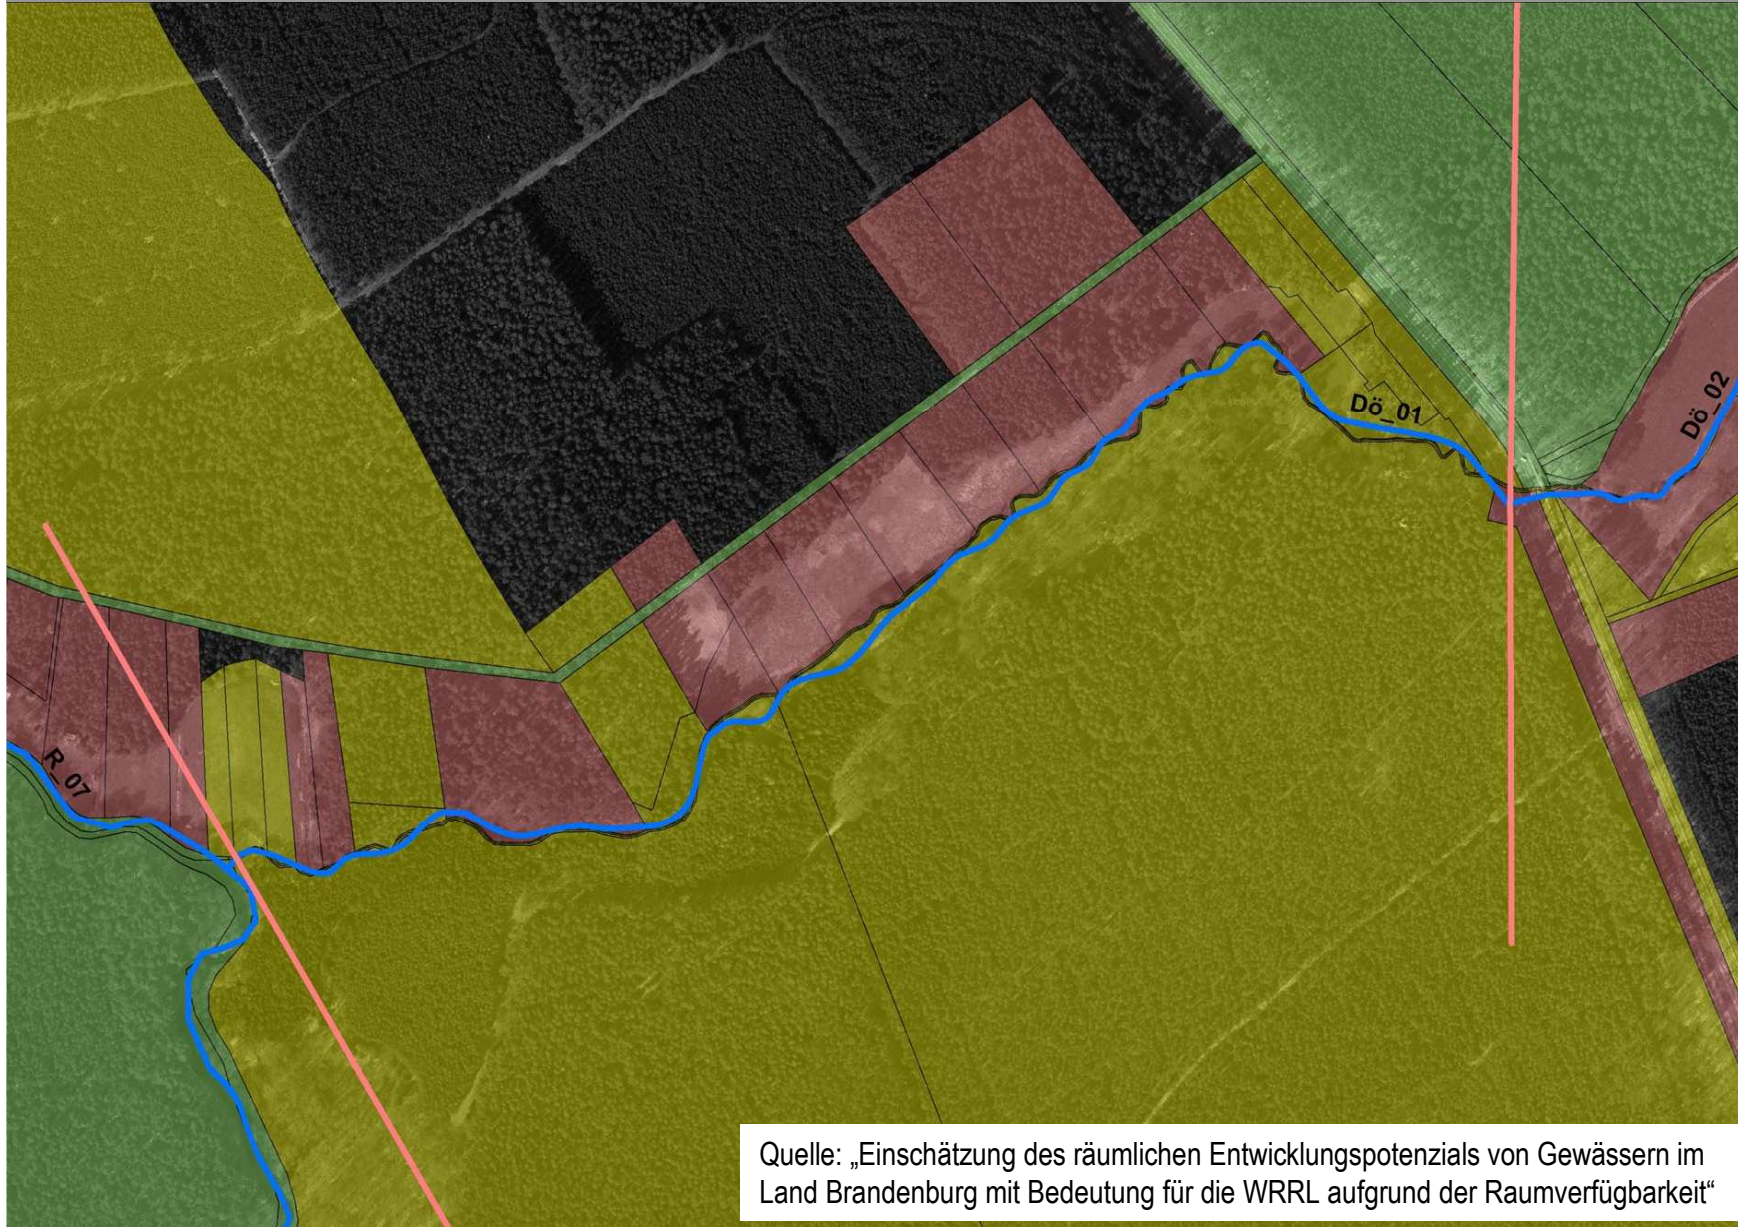
Döllnitz – DÖ_01

Flächenverfügbarkeit

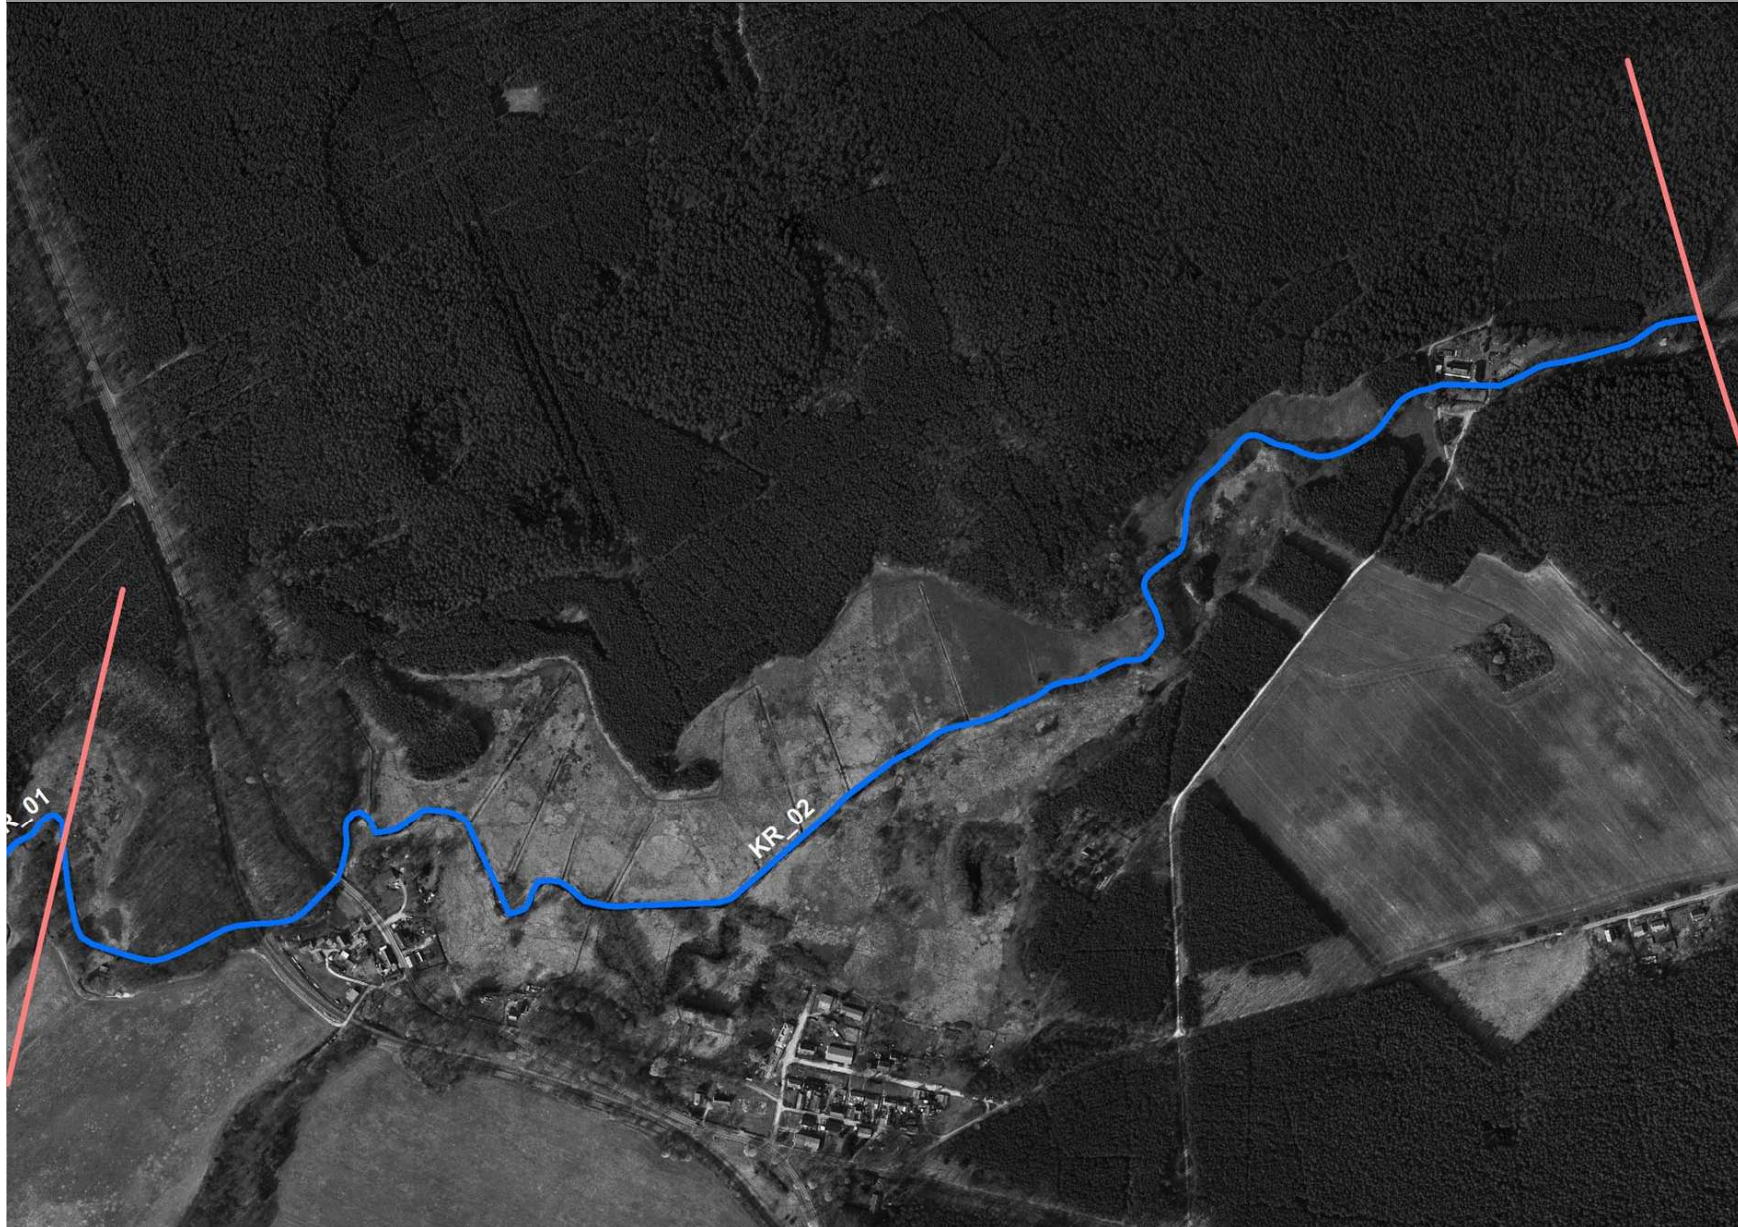
Kleiner Rhin – KR_02

Infos zur Bestandssituation

Gesamtbewertung: meist Güteklasse [GK] 4 (deutlich verändert)

Sohle: GK 3 bis 6 (mäßig bis sehr stark verändert)

Ufer: GK 1 bis 5 (un- bis stark verändert)

Land: überwiegend GK 1 bis 3

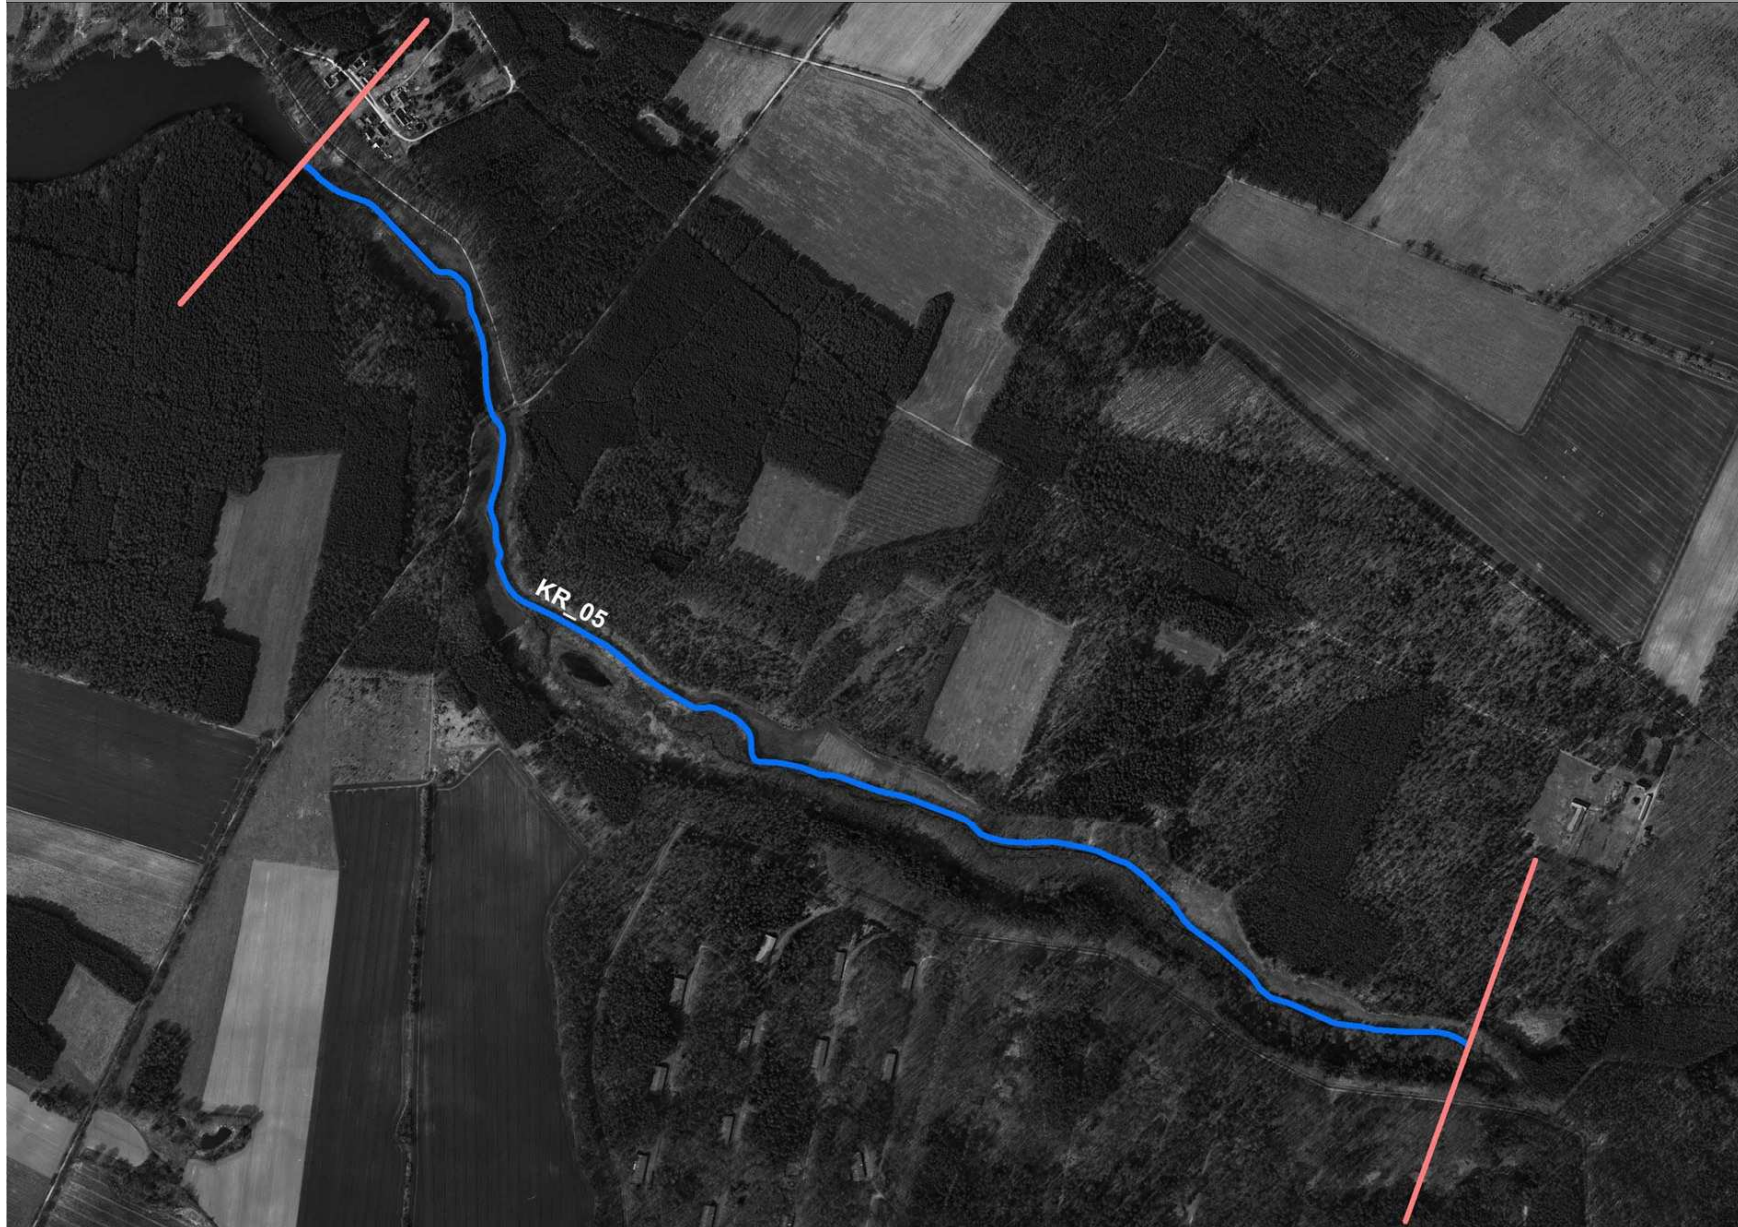
Kleiner Rhin – KR_05

Infos zur Bestandssituation

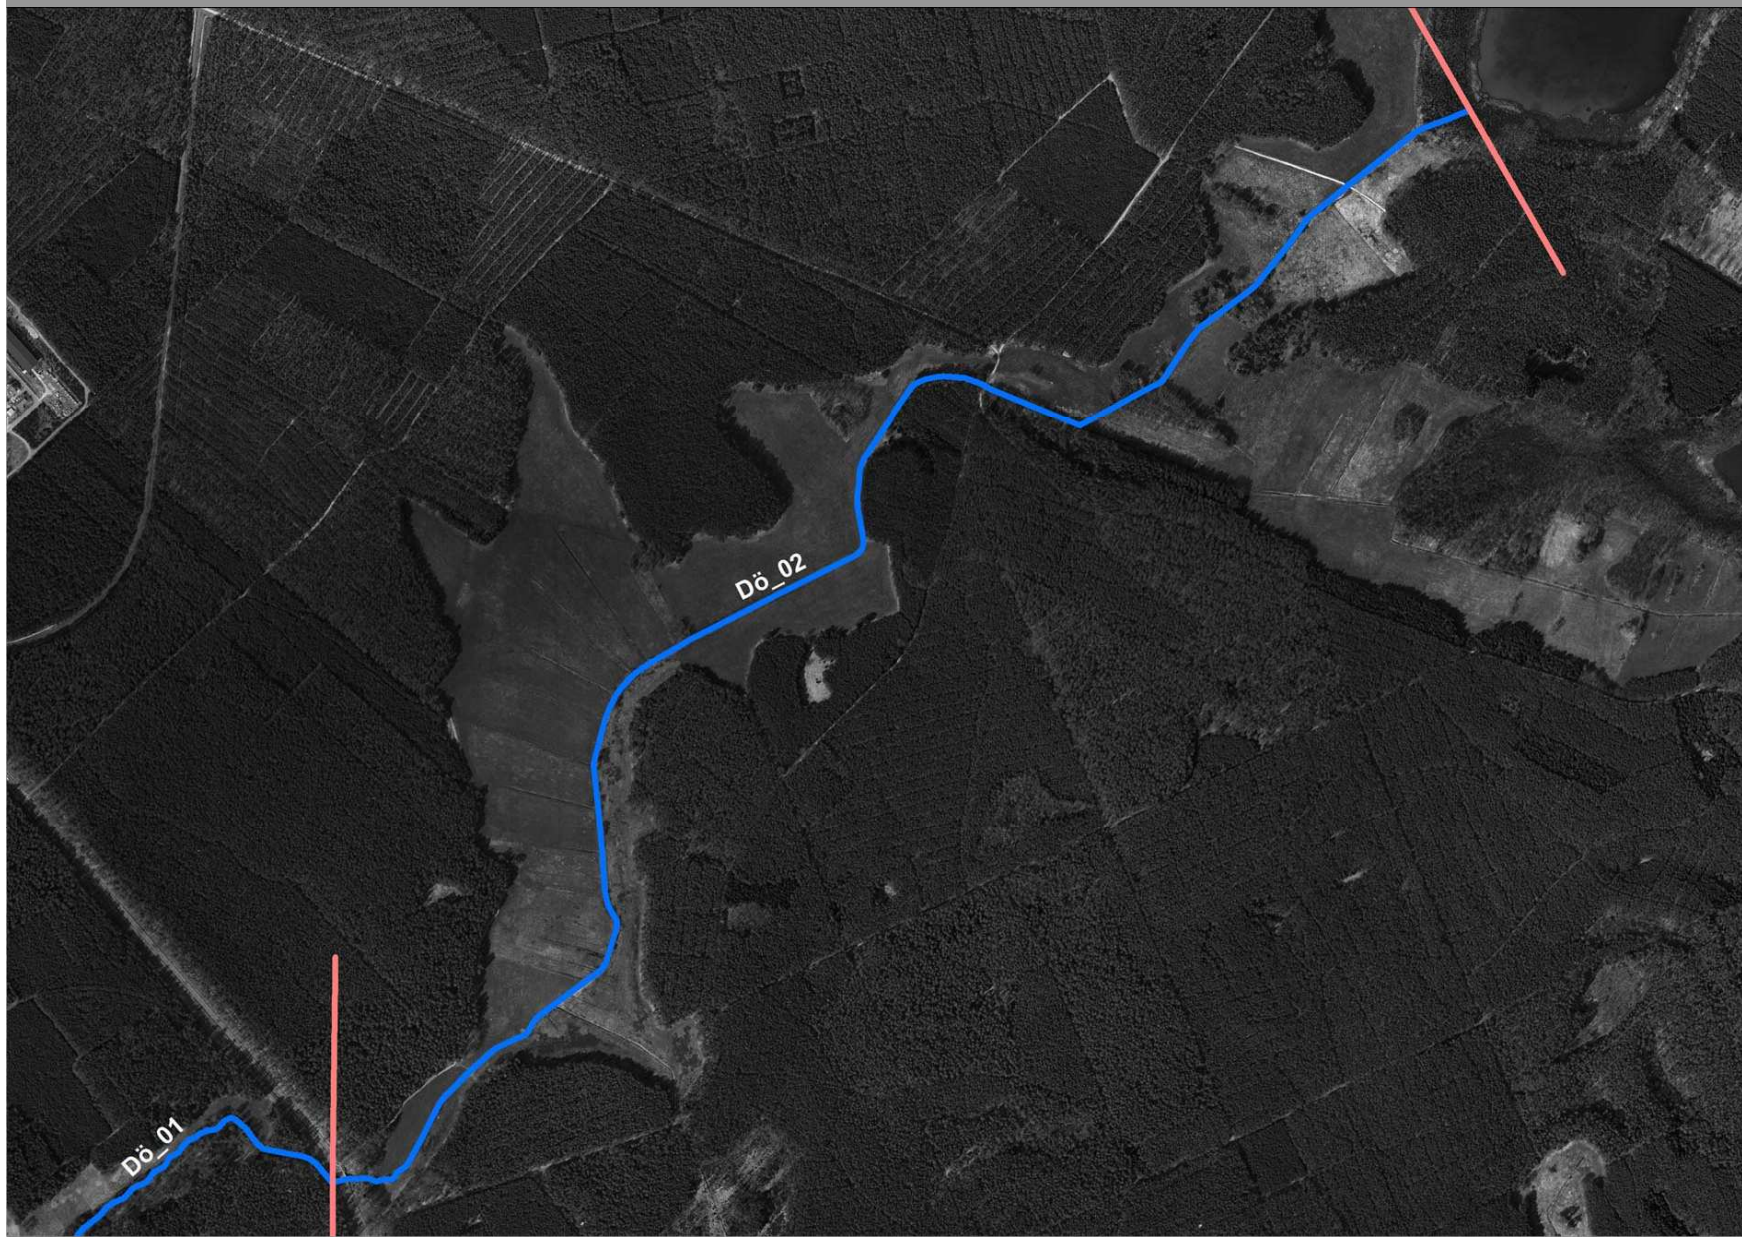
Döllnitz – DÖ_02

Infos zur Bestandssituation

Gesamtbewertung: überwiegend Güteklasse [GK] 4 (deutlich verändert) und 5 (stark verändert)

Sohle: GK 3 bis 6 (mäßig bis sehr stark verändert)

Ufer: GK 1 bis 5

Land: meist GK 3

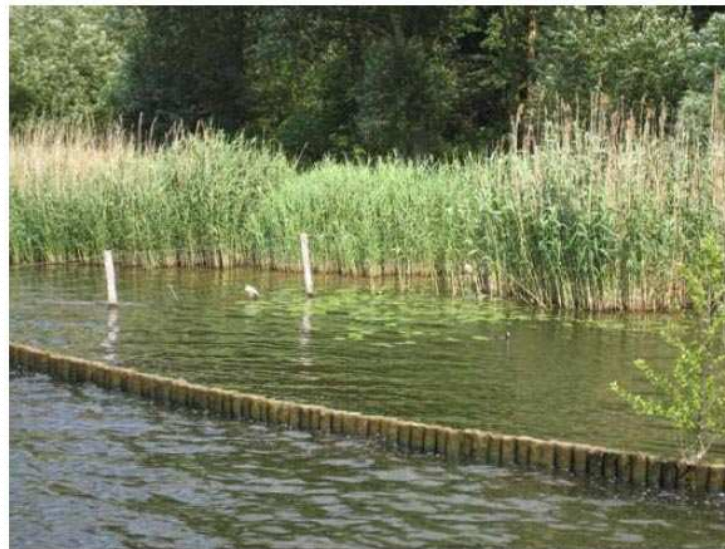
Foto:
M. Halle (ube)

Besser: Herstellung von Lahnungen durch dem Ufer vorgelagerte Einfachpahlreihen oder Doppelpahlreihen mit Faschinen. Dadurch Schutz der neu geschaffenen Flachwasserbereiche.

Für den Schiffsverkehr notwendige Gewässerbreite: 16,40m.

Kanal hier 30m -> ausreichendes Raumangebot für die o.g. Maßnahme!

Entwicklung von Flachwasserzonen wird begrüßt. Diese sollten jedoch nicht mittels Steinschüttungen hergestellt werden.
