GEK Rhin

Hydromorphologische Erfassung und Klassifikation der Seen: Stand der Arbeiten und erste Ergebnisse

Wolfgang Ostendorp
Limnologisches Institut
Universität Konstanz

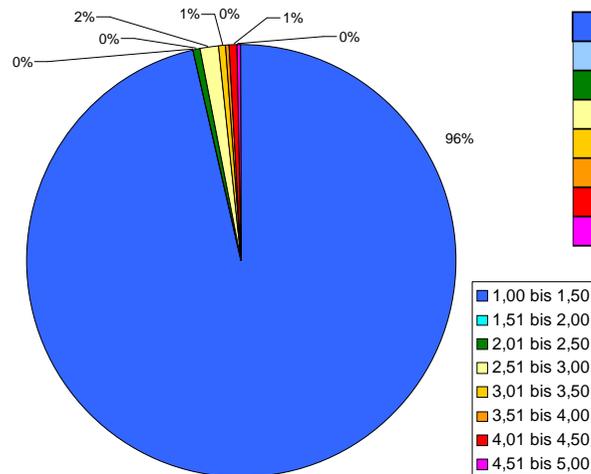
Flächenanteil Belastungsindizes (Sublitoral)

- Belastungsreihenfolge:
Sublitoral < Eulitoral < Epilitoral
- Häufung im Bereich I = 2,51 ... 4,00
- aber: einige stark belastete Seen sind noch nicht enthalten

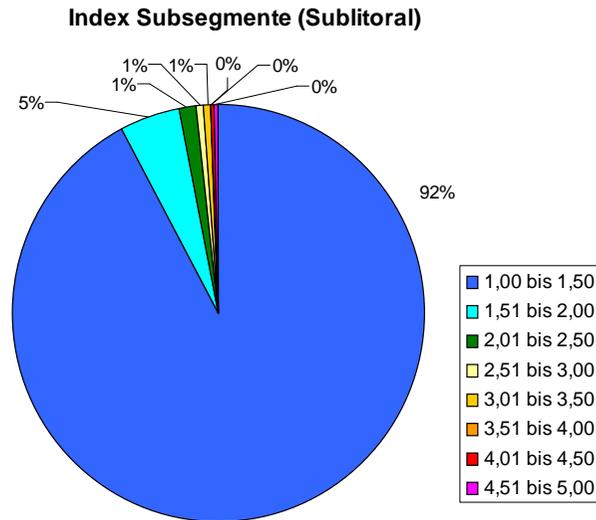
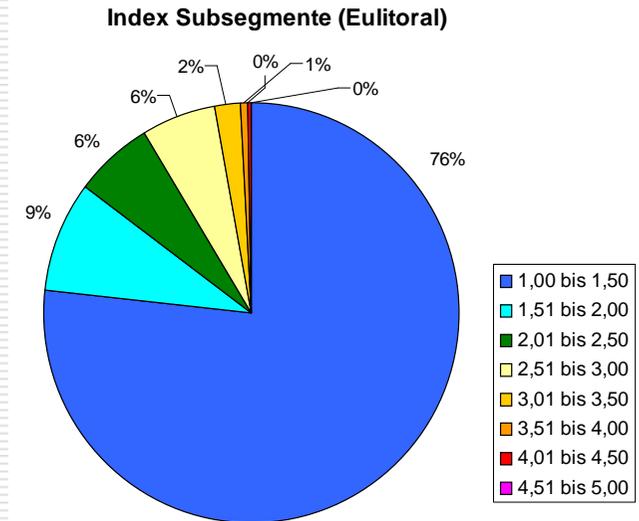
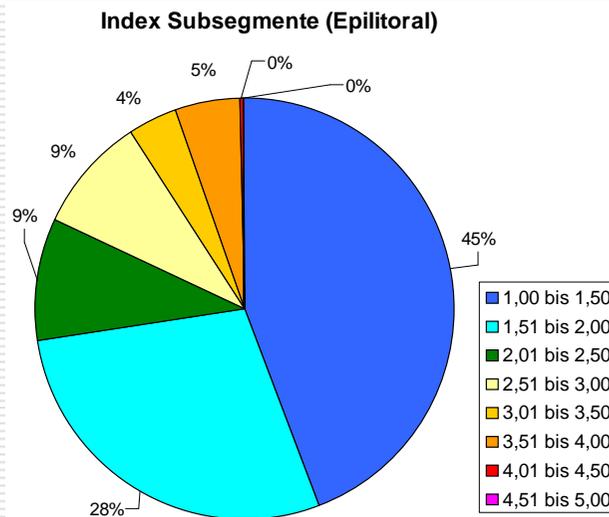
Häufigkeit beeinträchtiger Subsegmente

- Sublitoral: ca. 3 % aller Segmente
- Eulitoral: ca. 16 % aller Segmente
- Epilitoral: ca. 28 % aller Segmente
- aber: noch nicht alle Seen ausgewertet

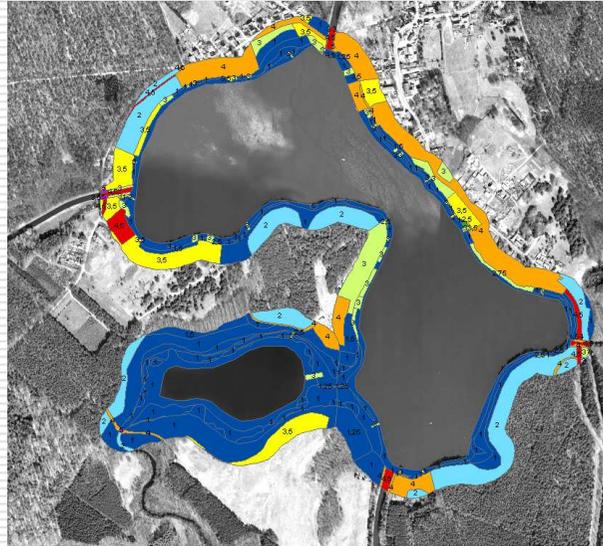
Maßnahmen: Beispiel Schlaborbensee

Uferlänge: 1,526 km + 4,419 km

Segmente: 53

Subsegmente: 165

Anzahl Objekte: 47 + 174

**mittl. Index: Sub – 1,4 / Eu – 2,0 /
Epi – 2,8 (nur Gr. Schlaborbensee)**

**Anzahl Maßnahmen: 125 (Sub – 34,
Eu – 42, Epi – 49)**

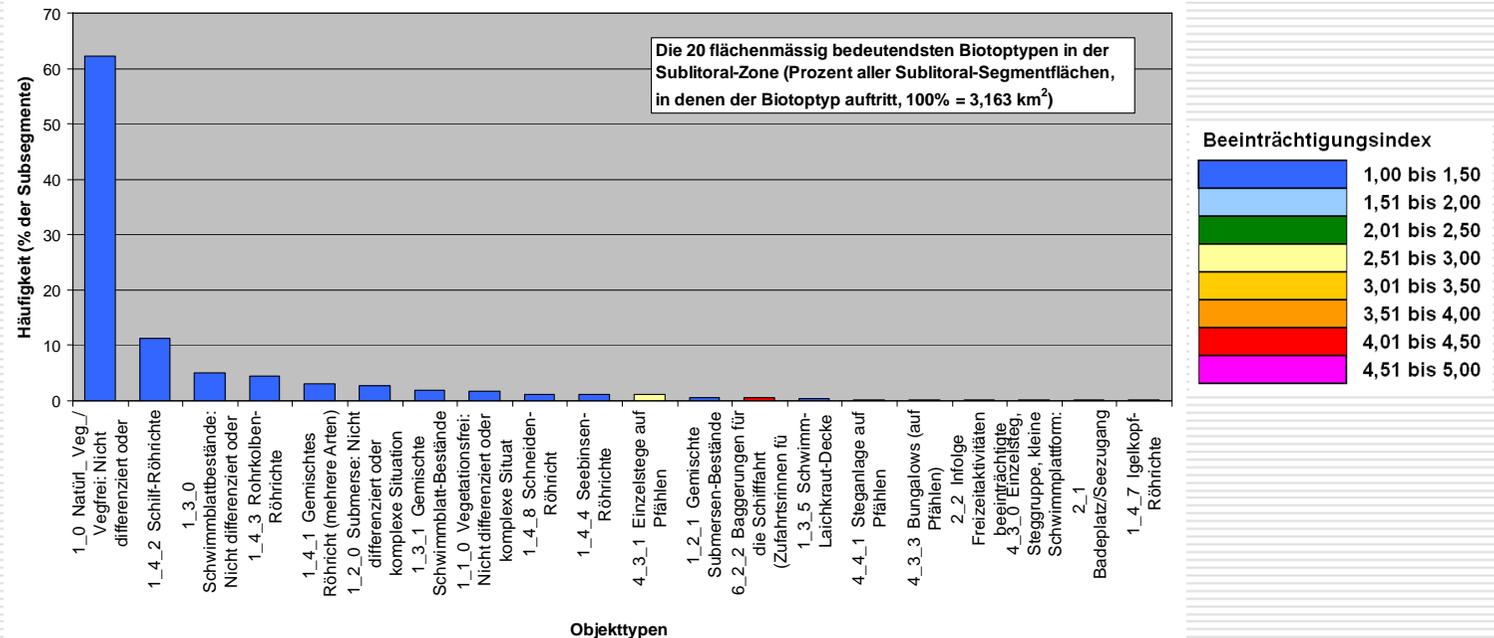
Fläche der Objekttypen: Sublitoral

- das Sublitoral ist wenig beeinträchtigt
- es überwiegt naturnahe Unterwasservegetation oder natürlich vegetationsfreie Flächen
- aber: die besiedelbare Fläche wird in Abhängigkeit vom Relief durch (i) Röhrichte, (ii) Algen-Trübung stark eingeschränkt

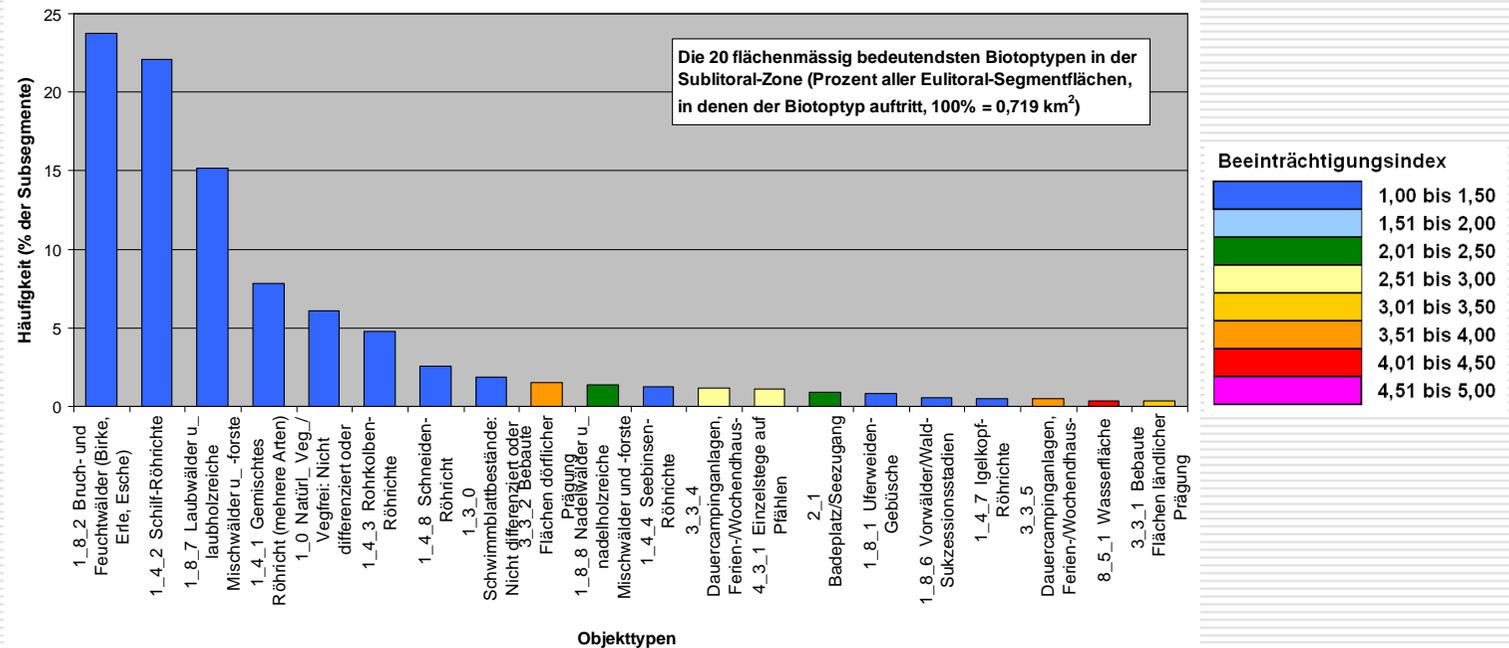
Fläche der Objekttypen: Eulitoral

- das Eulitoral ist deutlicher beeinträchtigt als das Sublitoral
- wichtigste Beeinträchtigungen sind „bebaute Flächen dörflicher Prägung“, „Dauercampinganlagen und WoE-Haus-Siedlungen“, „Einzelstege auf Pfählen“ und „Uferverbauungen mit Holzpalisaden und -bohlen“
- aber: einige stark belastete Seen sind noch nicht enthalten

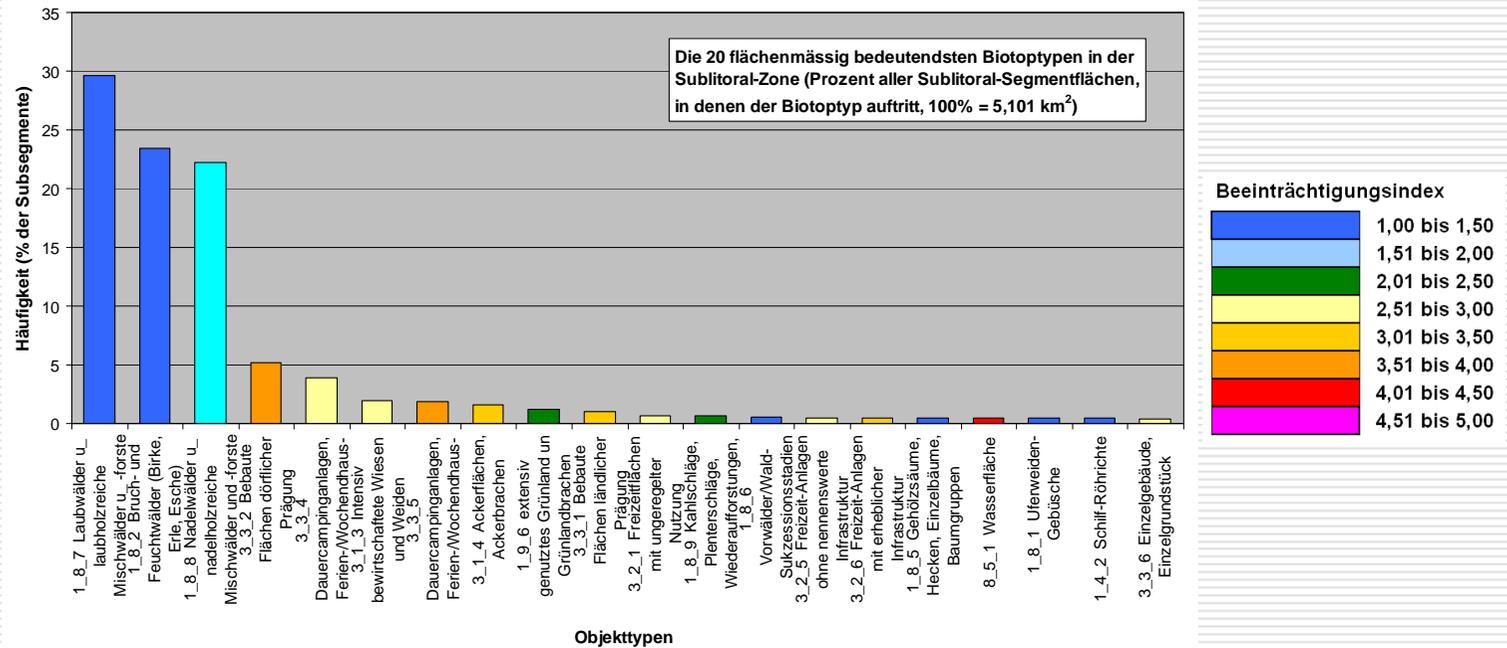
Fläche der Objekttypen: Epilitoral

- das Epilitoral ist deutlich stärker beeinträchtigt als Sub- und Eulitoral
- wichtigste Objekttypen sind „bebaute Flächen dörflicher Prägung“, „Dauercampinganlagen und WoE-Haus-Siedlungen“, „Intensiv-Grünland“, „Acker- u. Ackerbrachen“, „Freizeitflächen m. unregelmäßiger Nutzung“ usw.
- aber: einige stark belastete Seen sind noch nicht enthalten
