Vorbereitende Maßnahmenplanung Erpe (E01-E04)

1. Sitzung des Steuerungskreises Berlin, 20.10.2011

Hydrologie, Hydraulik, Hochwasserschutz

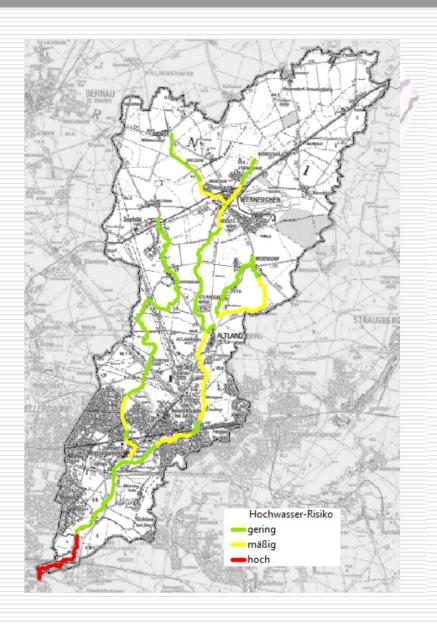
- Hydrologisches Modell dient mehreren Zwecken
- Defizitanalyse bei den der Abflussverhältnissen
- Grundlage f
 ür die Planung von Ma
 ßnahmen
- Hochwasserschutz

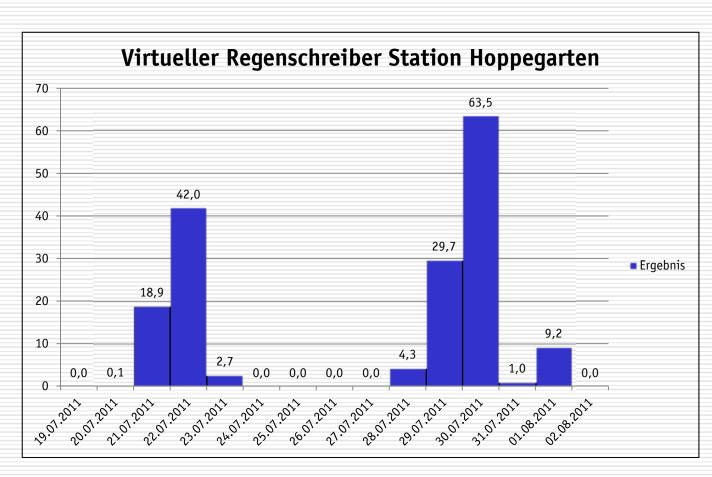
Niederschlagssituation

Niederschlagssumme in 24 h: 63,5 mm

48 h: 93,2 mm

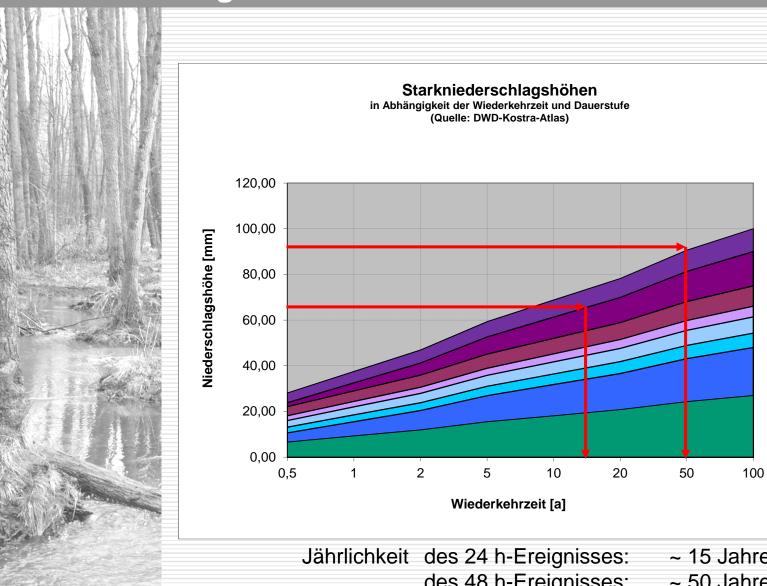
Niederschlagssituation

~ 15 Jahre

des 48 h-Ereignisses: ~ 50 Jahre ■D= 2 Tage

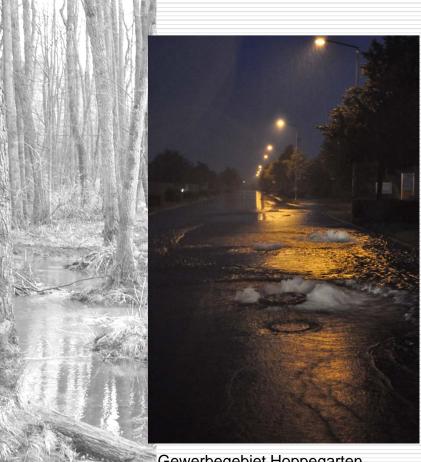
Gewerbegebiet Hoppegarten Foto IPS, 30.7.2011, 21:40

- Probleme gab es mit der Regenentwässerung u.a. in Birkenstein
- Rückstau der Faulen Laake
- Aber: keine Überflutungen durch Zoche oder Erpe im Siedlungsgebiet

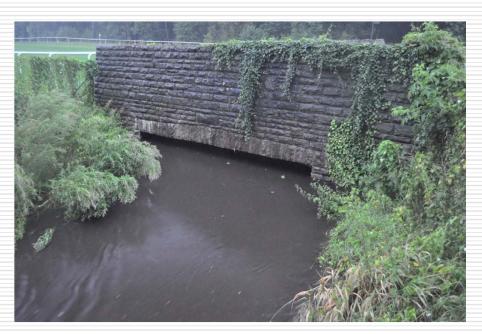
Erpebrücke, Rennbahnallee Foto IPS, 30.7.2011, 20:30

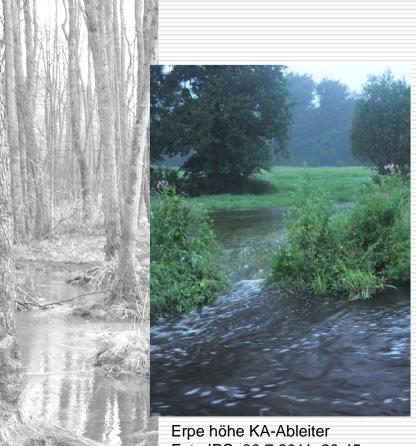
Foto IPS, 30.7.2011, 20:45

- Bordvoller Abfluss mit leichten Ausuferungen in der Erpe
- KA-Ableiter: fast bordvoll

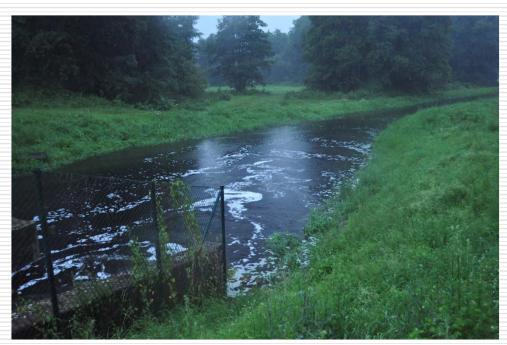
KA-Ableiter Foto IPS, 30.7.2011, 20:40

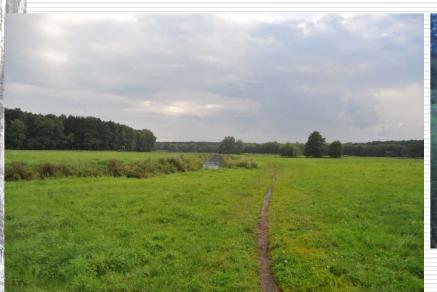
Erpe nördlich Ravensteiner Mühle, Foto IPS, 30.7.2011, 20:45

- Erpetal nördlich Ravensteiner Mühle, Foto IPS, 01.08.2011
- Im Bereich Ravensteiner Mühle keine Ausuferungen mit deutlichem Freibord
- Keine Überstauungen im Erpetal nördlich Ravensteiner Mühle (E_04)

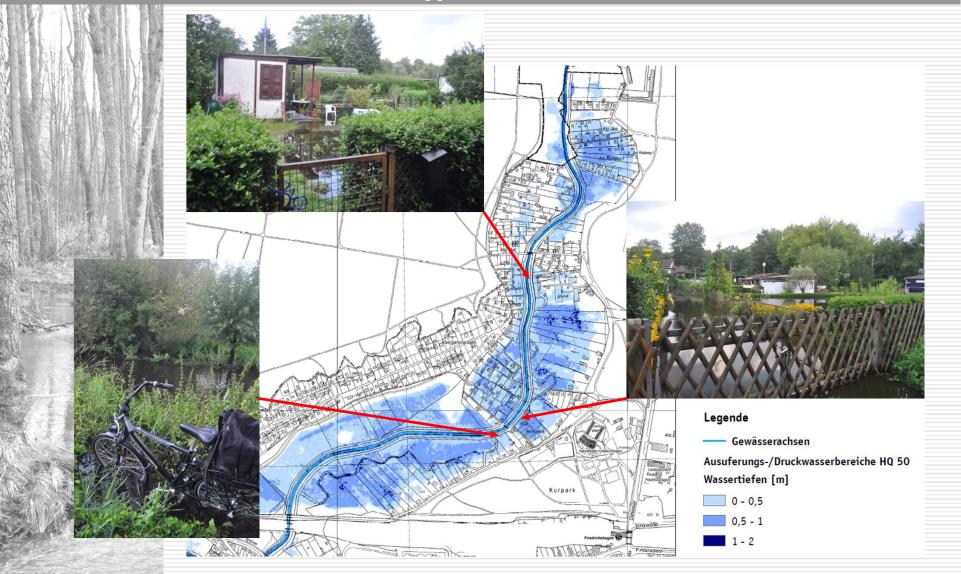
Ausuferungsbereiche HQ₅₀

Grundlage: Ausuferungsbereiche, ermittelt im Auftrag von SenStadt 2009

- Niederschläge am 29./30.7 haben an der Erpe ein Hochwasser mit einer Wiederkehrzeit T 5-10 Jahre ausgelöst
- Hochwasser führte im Bereich der Kolonie Erpetal zu Überschwemmungen mit signifikanten Schäden
- Überschwemmungsbereiche decken sich mit den 2009 ermittelten Ausuferungsbereichen
- Einfluss der KA Münchhofe auf dieses Hochwasserereignis waren gering
- Erpetal nördlich der Ravensteiner Mühle war stark entwässert.
 Die (natürliche) Rückhaltefunktion der Aue war nicht gegeben.
- Die im Rahmen des GEK gemachten Vorschläge für die Notwendigkeit eines Rückhalts im Erpetal wurden damit eindrucksvoll bestätigt!
