Endbericht

Gewässerentwicklungskonzept Rhin 1 und 2

Teil 1 – Bericht

Land
Brandenburg

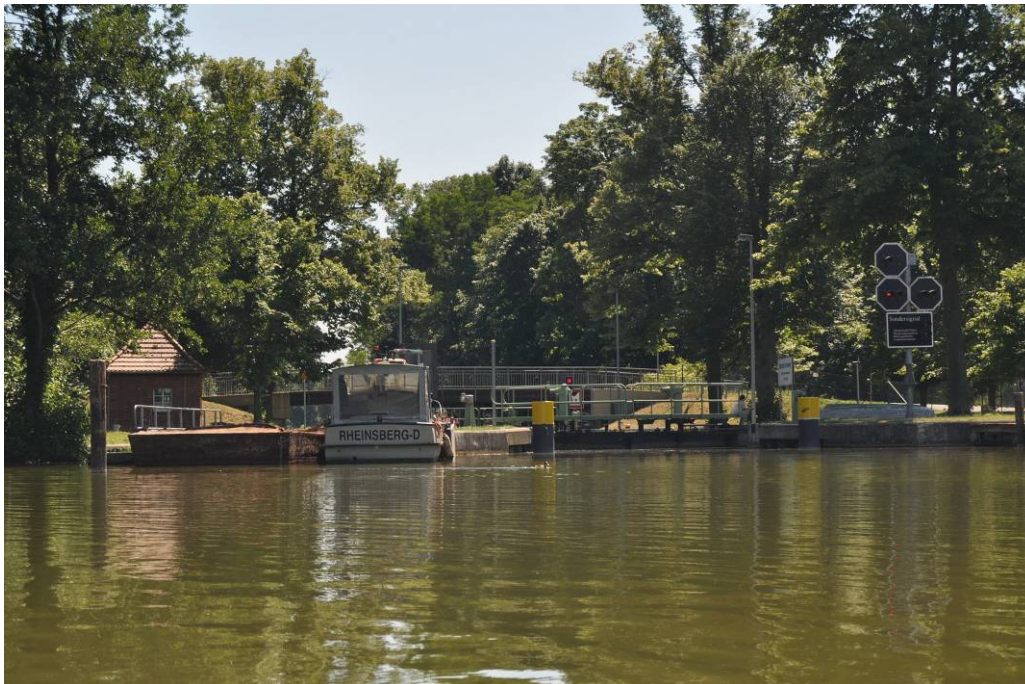
Abbildung 10: Schleuse Altruppin

Im Einzugsgebiet befinden sich die Schleusen Altruppin (Abbildung 10), Altfriesack (Abbildung 11) und Wolfsbruch. Die Seen im Einzugsgebiet werden wie in Kapitel 2.2.4 beschrieben als Speicher bewirtschaftet.

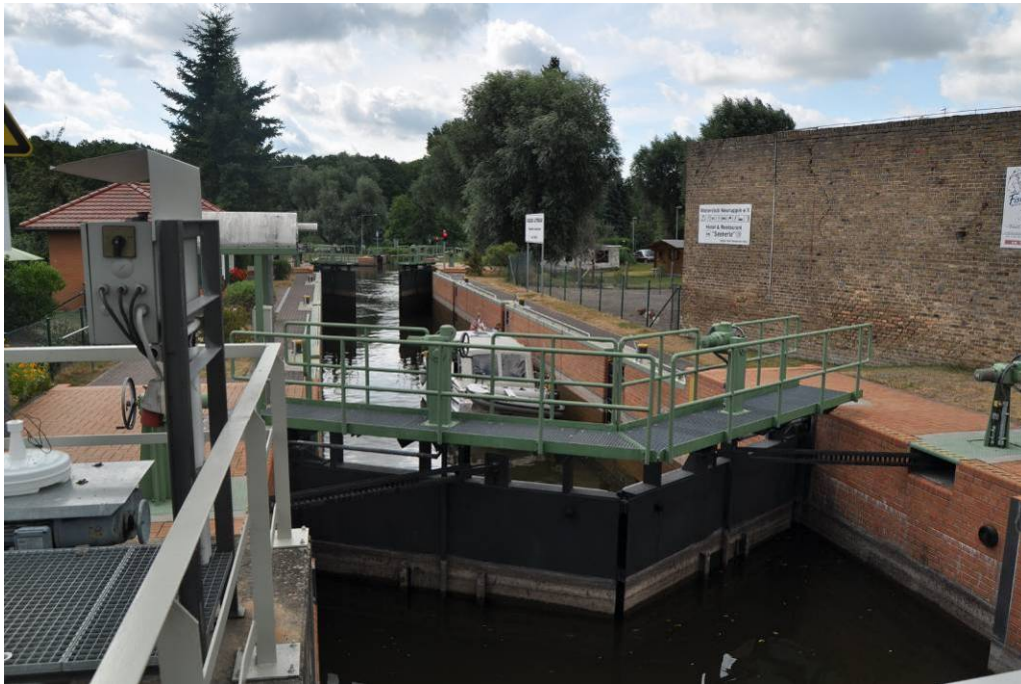
Abbildung 11: Schleuse Altfriesack

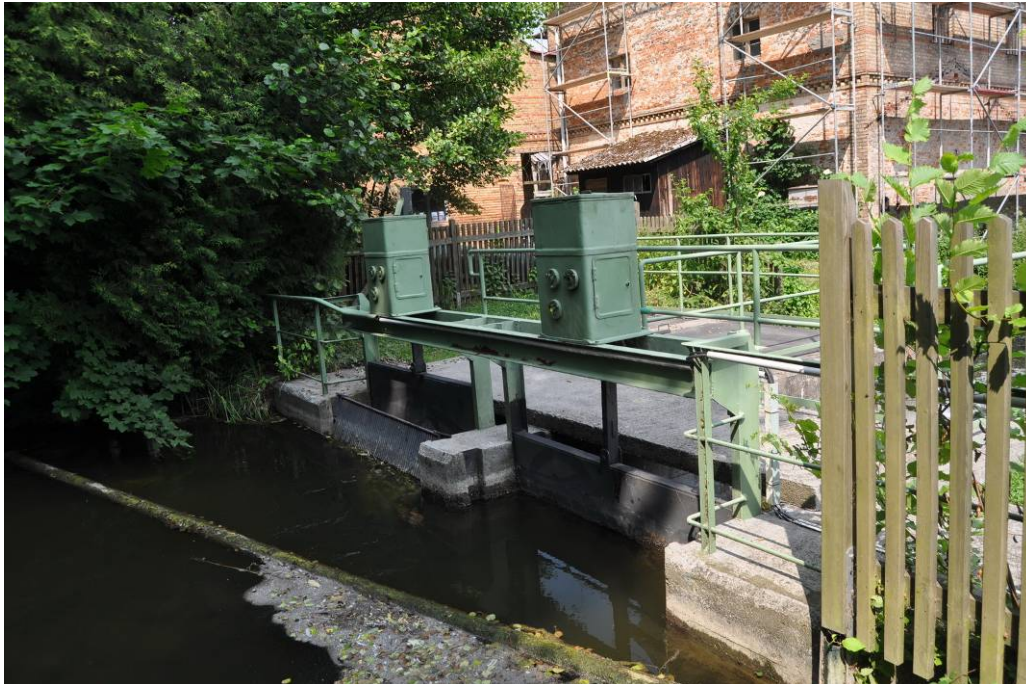
Abbildung 13: Auslaufbauwerk am Grienericksee (Rheinsberg)

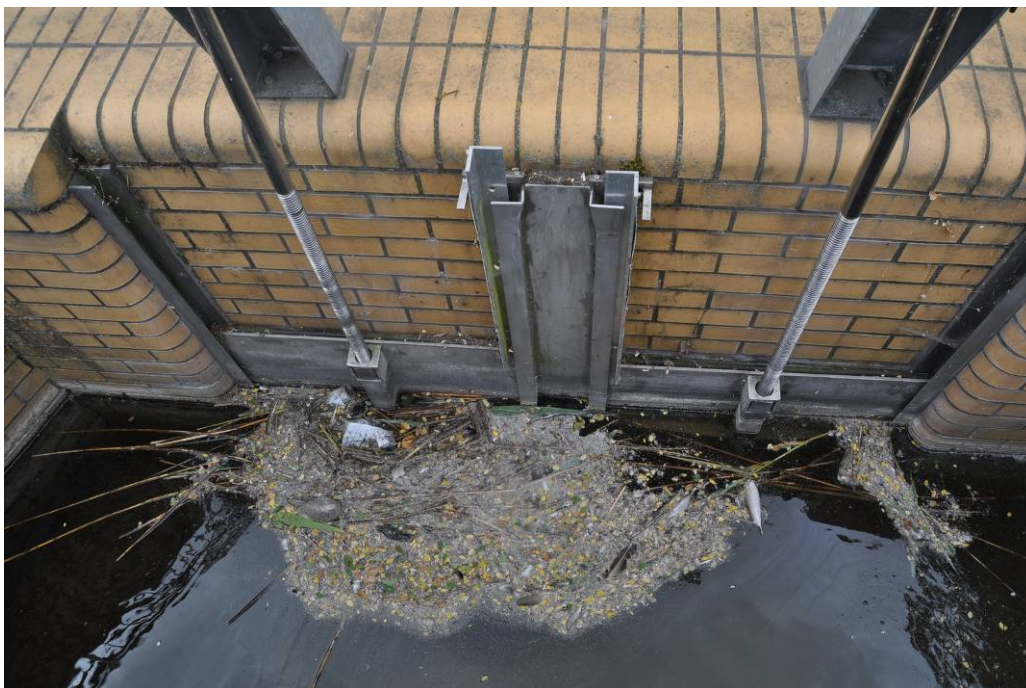
Abbildung 14: Auslaufbauwerk am Wutzsee (Lindow)

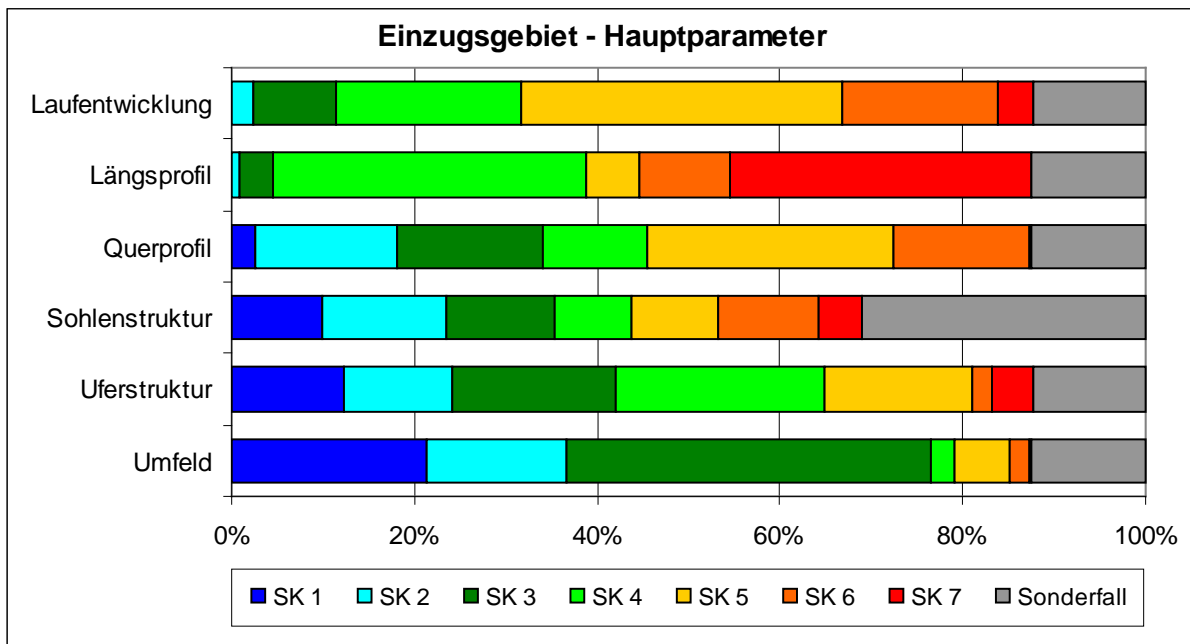
Abbildung 24: Bewertung der Hauptparameter für das Einzugsgebiet Rhin 1 und 2

Strukturklasse	Laufentwicklung [%]	Längsprofil [%]	Querprofil [%]	Sohlenstruktur [%]	Uferstruktur [%]	Gewässerumfeld [%]
1	0,1	0,1	2,6	10,0	12,4	21,3
2	2,2	0,8	15,6	13,5	11,7	15,3
3	9,1	3,7	15,8	11,8	18,1	39,9
4	20,4	34,1	11,4	8,4	22,9	2,6
5	35,1	5,9	27,0	9,5	16,0	6,0
6	17,0	9,9	14,9	11,0	2,3	2,2
7	3,9	33,0	0,3	4,7	4,4	0,3
Sonderfälle	12,4	12,4	12,4	31,0	12,4	12,4
Summe	100,0	100,0	100,0	100,0	100,0	100,0

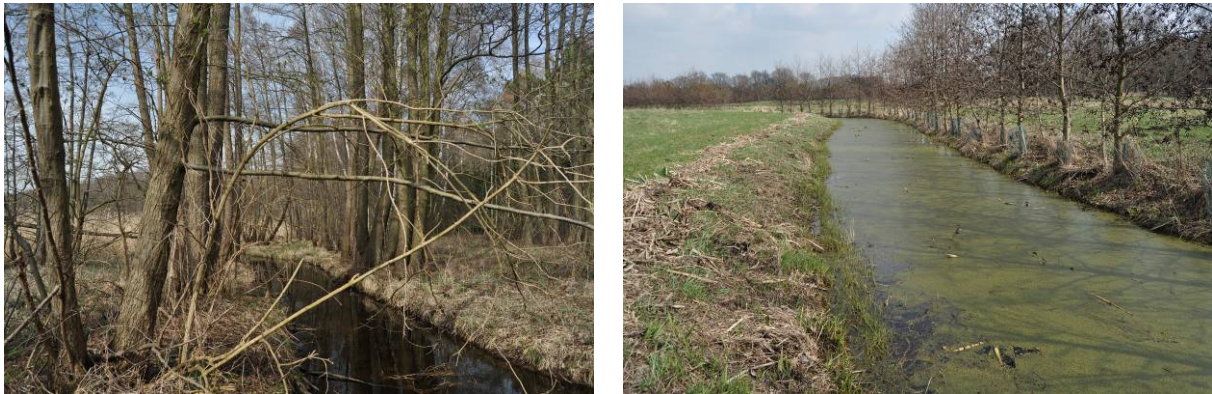
Abbildung 25: Adderlaake in Fließrichtung (Bild links) kurz vor der Mündung und stromaufwärts bei km 6,2 (Bild rechts)

Die Adderlaake mit ihren etwa 9.200 m Lauflänge erstreckt sich von der Ortschaft Großmutz bis zum Vielitzsee und ist als vollständig künstlicher Gewässerkörper ausgewiesen (POTTGIESSER & SOMMERHÄUSER, 2008 a, b). Dies spiegelt sich vor allem in der Ausprägung der Profilform und -tiefe sowie in der entsprechend schlechten Bewertung der Hauptparameter Querprofil, Sohlenstruktur und Uferstruktur, wider. Diese bedingen wiederum eine schlechte Bewertung der Bereiche Ufer (57% stark verändert) und Sohle (59 % stark verändert). Weniger schlecht stellt sich die Situation im Bereich Land dar, denn das Gewässerumfeld besteht zu meist aus Grünland und Wald, nur im Oberlauf grenzen vermehrt intensiv genutzte Ackerflächen direkt an das in diesen Partien weitgehend gehölzlose Ufer.

Die Auswertung der Gesamtbewertung bildet für annähernd 70 % des Fließgewässers einen mindestens deutlich veränderten Zustand ab. Ausnahmen sind einige Abschnitte im Unter- und Mittellauf, die trotz des anthropogenen Ursprungs als mäßig verändert kartiert wurden. Markant sind auch die sich im Ober- und Mittellauf häufenden Durchlässe zur Querung des Gewässers, welche vermutlich zur, in einigen Abschnitten, sehr geringen Fließgeschwindigkeit, beitragen.

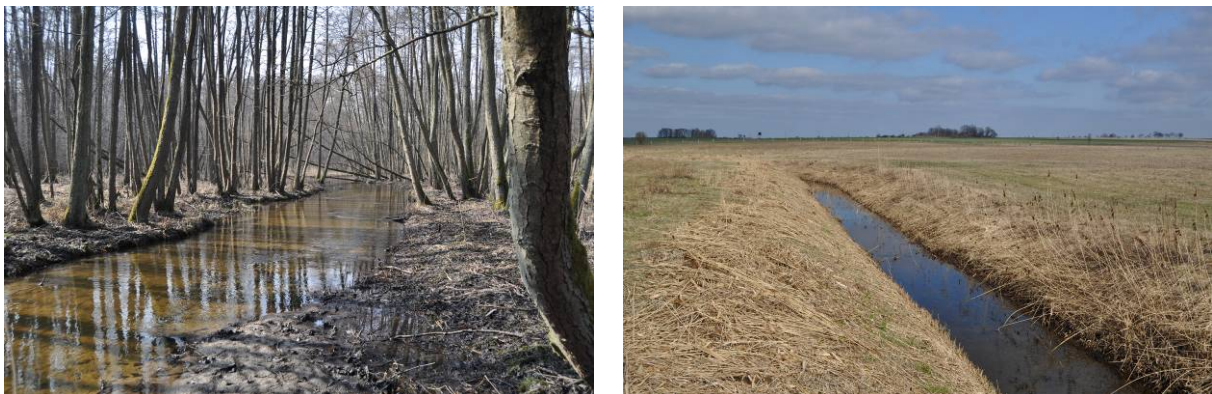
Abbildung 26: Bäke Lindow bei km 0,8 (Bild links) und bei km 9,2 (Bild rechts) entgegen der Fließrichtung

Südöstlich der Ortschaft Schulzendorf, ca. 500 Meter unterhalb der durch die Kilometrierung vorgezeichneten Stelle, entspringt die Bäke Lindow. Das Gewässer ist von der Mündung in den Gudelack-See bis zur Station 5.100 als Sandgeprägter Tieflandbach, die verbleibenden rd. 6.800 Laufmeter bis zur Quelle, als künstliches Fließgewässer voreingestuft. Gemein ist diesen beiden Teilen die geringe Laufkrümmung von überwiegend gradliniger bis gestreckter Art, welche auf eine anthropogene Überformung hinweist. Unterschiede zwischen den beiden Teilen bestehen vor allem in der Ausprägung der Profilform und Tiefe, die in den unteren sandgeprägten Abschnitten deutlich heterogener und naturnäher ist als in den künstlichen, in denen fast ausnahmslos ein tiefes bis sehr tiefes Trapezprofil besteht. Auch in der Gestalt des Umlandes sowie des Gewässerrandstreifens unterscheiden sie sich deutlich: So dominieren Grünland- und Ackernutzung von der Quelle bis Kilometer 4.400 und anschließend, durch den Lindower Weg getrennt, vor allem standortgerechter Wald sowie Nadelforst

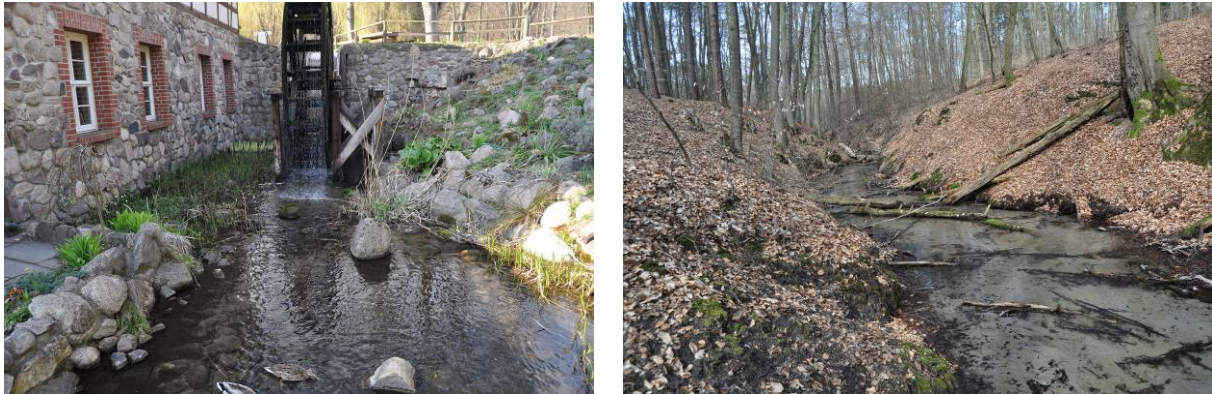
Abbildung 27: Binenbach bei km 0,3 mit Mühlrad (Bild links) und bei km 0,8 (Bild rechts), jeweils stromaufwärts

Das spiegelt sich auch in der Strukturkartierung wieder, die das Gewässer als Strukturreichstes im gesamten Untersuchungsgebiet ausweist. Durch die Lage in einem Kerbtal, am Rande des NSG-Ruppiner Schweiz (Totalreservat), und einem durchschnittlichen Talbodengefälle von über 12 m/km, entsteht der Eindruck man befinde sich an einem Mittelgebirgsbach. Das auf großen Flächen mit Buchenwald bestandene Umfeld, verstärkt diesen Eindruck zusätzlich. Größere Ausnahmen der hauptsächlich guten bis sehr guten Bewertung bilden u.a. die verbauten Abschnitte an der Boltenmühle mit Mühlteich, Mühlrad sowie dem Mühlgraben.

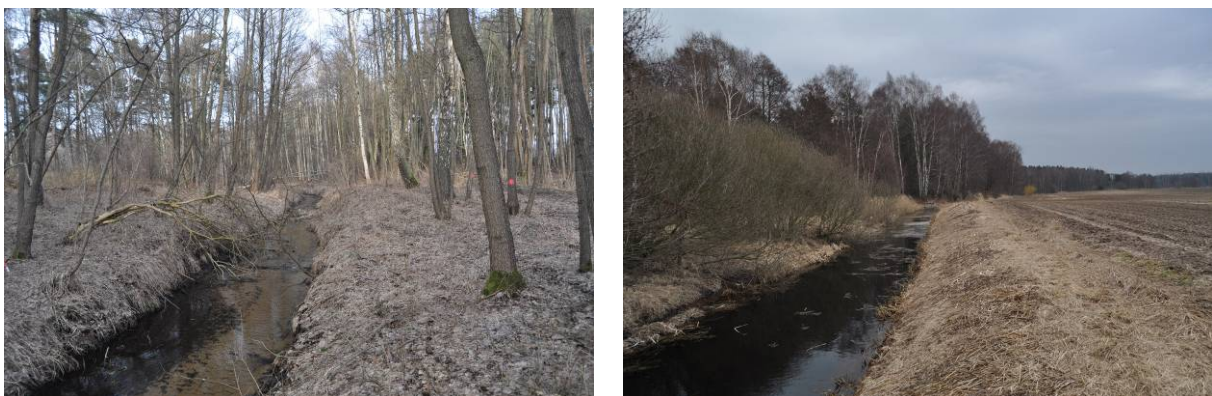
Abbildung 28: Dierberger Graben bei km 0,1 (Bild links) und bei km 1,8 (Bild rechts), jeweils stromaufwärts

Der Dierberger Graben beginnt in dem gleichnamigen Ort Dierberg und mündet nach 3.063 m in die Bäke Lindow. Strukturell kann man das Gewässer in zwei, sich in der Gestalt des Umlandes unterscheidende Laufbereiche gliedern. In den nördlichen, offenlandigen und den ab Laufmeter 1.600 beginnenden, eher waldgeprägten südlichen Teil. Trotz der starken anthropogenen Überformung, befinden sich annähernd die Hälfte der Kartierabschnitte gemäß Gesamtbewertung strukturell in einem mäßig bis gering veränderten Zustand. Vornehmlich ist diese Bewertung auf die positive Bewertung des Umlandes zurückzuführen.

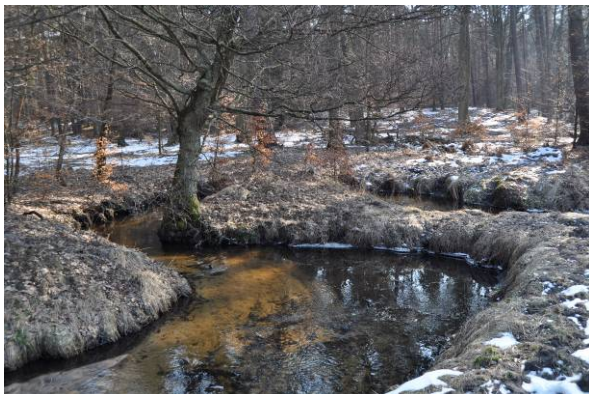
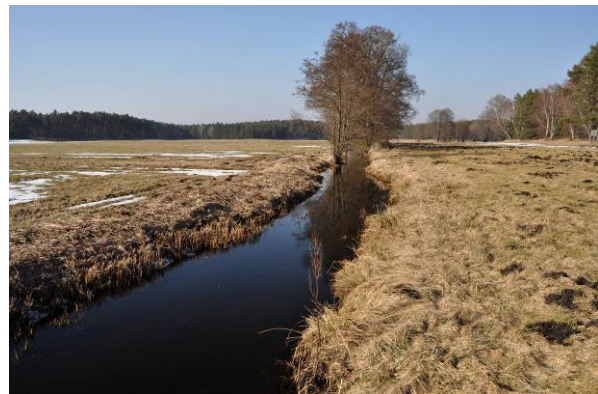
Abbildung 29: Die Döllnitz bei km 0,7 (Bild links) in Fließrichtung und bei km 1,9 (Bild rechts), stromaufwärts

Für etwa 37% der 4.170 m langen Döllnitz, vor allem die Abschnitte im Waldgebiet westlich der Bundesstraße, ergibt die Kartierung eine geringe bzw. mäßige Veränderung. Schlechtere Ergebnisse der Gewässerstruktur bekommen die Gewässerstrecken stromaufwärts bis kurz vor ihrem Quellsee. Hier wirkt sich insbesondere die vergleichmäßigte Profillform sowie das vermehrte Auftreten von viel unnatürlichem org. Schlamm als dominierendes Sohlsubstrat negativ auf die Bewertung aus. Offensichtlich wird dieser Umstand in der Bewertung des Sohlbereiches, der für etwa 75% des Gewässerlaufs deutliche bis sehr starke Veränderungen anzeigt sowie in über 50 % der Lauflänge mit Strukturklasse 4 und schlechter eingestufteten Uferbereichen.

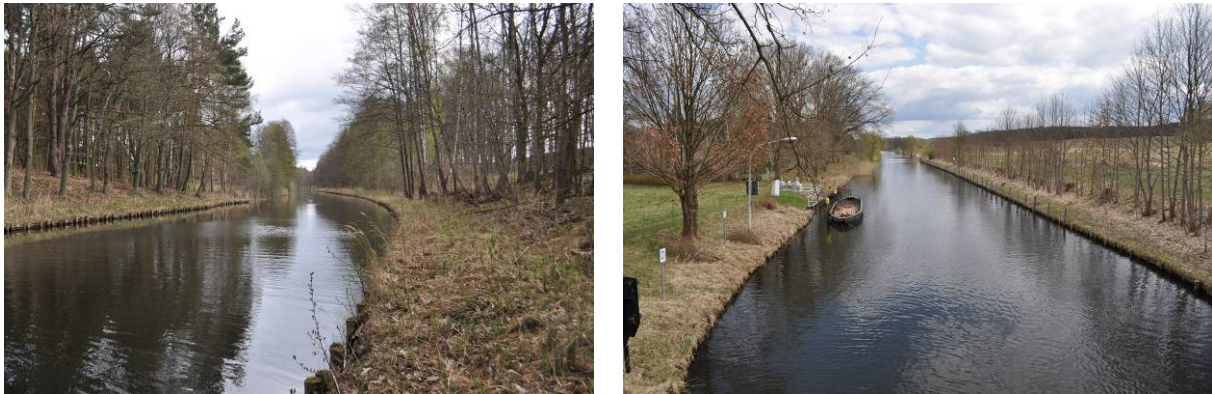
Abbildung 30: Hüttenkanal bei km 0,6 (Bild links) und bei km 2,0 (Bild rechts), jeweils stromaufwärts

Der Hüttenkanal verbindet in seiner Funktion als Bundeswasserstraße die Zechliner und Rheinsberger Gewässer mit der Mecklenburgischen Seenplatte. Eine Aggregation der Gesamtbewertung war auf Grund der fehlenden Einschätzung der Sohlstrukturen, bedingt durch die hohe Gewässertiefe, nicht möglich. Dennoch können unabhängig davon Aussagen zu den Bereichen Umland und Ufer getroffen werden. So ist festzuhalten, dass 100 % der Uferbereiche mit Strukturklassen schlechter als 3 und davon wiederum 50 % als stark verändert kartiert sind. Dies ist vorrangig dem Regelprofil sowie den Uferbefestigungen in Form von Steinschüttungen und Holzverbau zuzuschreiben. Zu positiveren Ergebnissen gelangt man bei der Kartierung des Umlandes, das sich hauptsächlich aus naturnahen Gehölzbeständen und Grünland zusammensetzt. Hier zählen rd. 90 % der umgebenden Flächen zu den Strukturklassen 1-3.

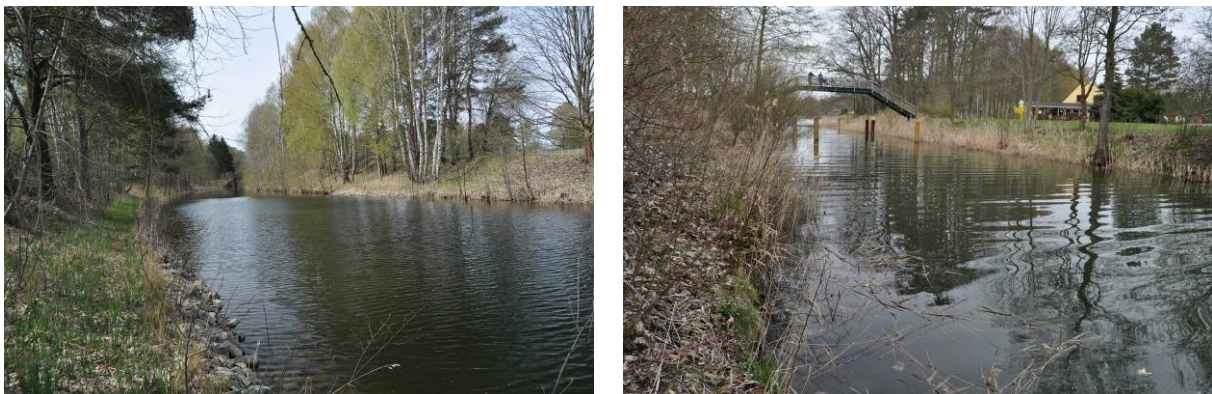
Abbildung 31: Der Kanal bei km 1,1 (Bild links) und bei km 4,2 (Bild rechts), jeweils stromaufwärts

Ein gewässermorphologisch ähnliches Bild wie am Hüttenkanal eröffnet sich dem Betrachter am Kanal. Dieser setzt sich aus zwei räumlich voneinander getrennten Teilen zusammen. Einem längeren, den Zootzensee mit dem Großen Zechliner See verbindenden, sowie dem weiter westlich gelegenen, nur 240 Meter kurzen Fragment, das den Schwarzen See an den Großen Zechliner See anschließt. Ebenfalls eine Parallele zum Hüttenkanal sind die auf Grund der Sichtbedingungen, nicht kartierbaren Sohlstrukturen. Die Evaluierung der Bereiche Umland und Ufer ergibt gegensätzliche Befunde. So kann man das Umland mit einer Wertverteilung von 86% in den ersten drei Strukturklassen positiv bewerten. Im Pendant dazu zeigt sich der Uferbereich wegen der permanenten Uferbefestigung mindestens deutlich verändert.

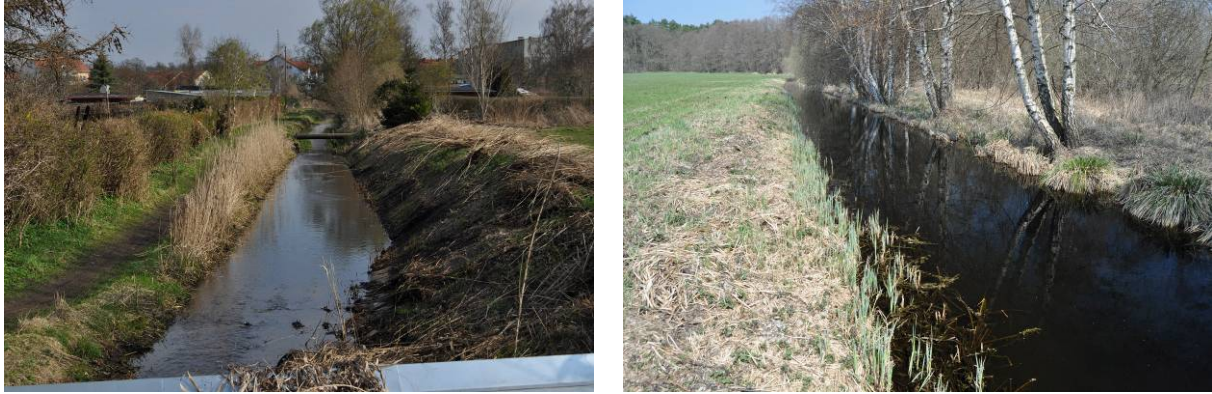
Abbildung 32: Klappgraben bei km 1,4 in Fließrichtung (Bild links) und bei km 6,9 (Bild rechts) stromaufwärts

Hochstaudenfluren. Deutlich heterogener als der Uferbereich ist das Umland geartet, hier wechseln sich offenlandige Grünland- und Ackerbereiche mit relativ naturnahen Gehölzstreifen sowie Waldfragmenten ab. Beim Eintritt in den peri-urbanen Raum ist eine Abnahme der Strukturelemente zu verzeichnen, die letztlich in der Verrohrung des Grabens, ab der Gerhart-Hauptmann-Straße bis kurz vor die Mündung in den Neuruppiner See, gipfelt.

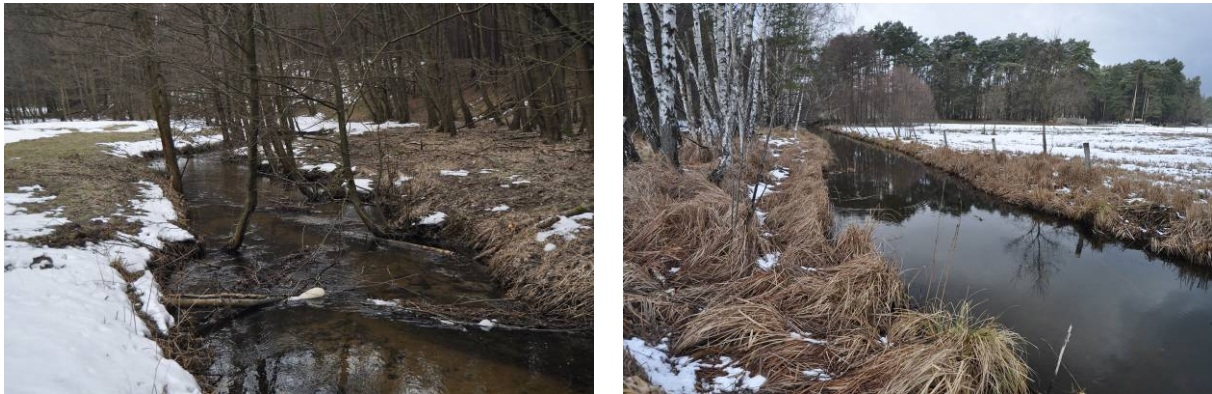
Abbildung 33: Kleiner Rhin bei km 0,6 (Bild links) und bei km 8,9 (Bild rechts), jeweils in Fließrichtung

Der Eindruck, den man bei der Betrachtung einzelner Segmente des Bachs bekommt, bestätigt sich bei der statistischen Auswertung des kompletten Laufes. Umland und Ufer erhalten für knapp 78% bzw rd. 63% der Gewässerslänge Strukturklassen besser 4. Der Bereich Sohle dagegen etwa in 67% Klasse 4 und schlechter.

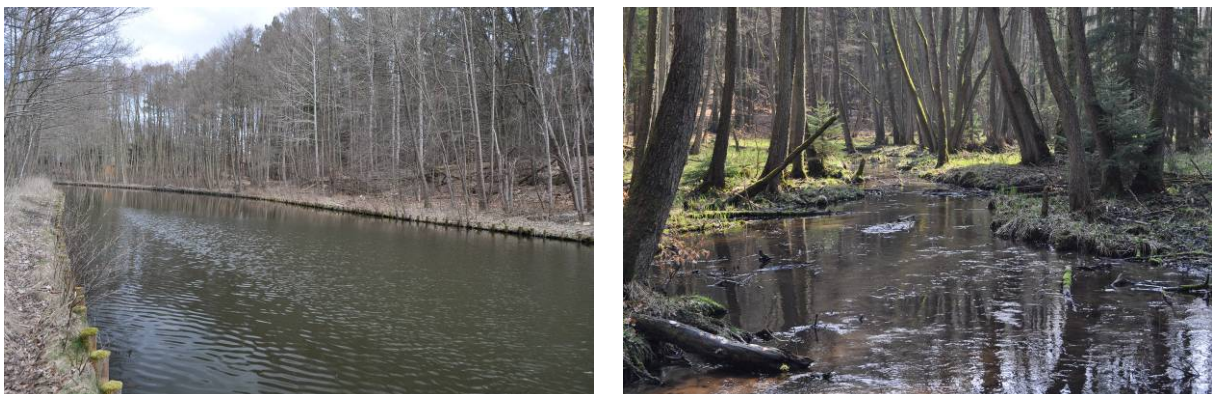
Abbildung 34: Kunster bei km 0,8 (Bild links) und bei km 6,3 (Bild rechts), jeweils stromaufwärts

Die Kunster untergliedert sich in zwei, durch einen See voneinander getrennte, morphologisch unterschiedliche Teilbereiche. Der kürzere Part – auch Rottstiefließ genannt – verbindet den Tornowsee mit dem Zermützelsee und ist ein seeausflussgeprägtes Gewässer (Typ 21). Hier findet man häufiger verbaute Ufer vor, zudem lässt die Tiefe des Gewässers keine Einschätzung der Sohlstrukturen zu. Die längere Partie, mit den relativ naturnahen Abschnitten im NSG Kunsterspring, ist den sandgeprägten Tieflandbächen zugeordnet.

Bei der Bewertung der einzelnen Bereiche sticht vor allem die Gestalt des Umfeldes hervor. Hier wechseln sich standortgerechte Wälder und naturnahe Biotope ab. Und so ist nur in knapp 6 % des Kunsterlaufes ein deutlich oder stärker verändertes Umfeld, zu vermerken. Außerdem sind etwa zwei Drittel des Uferbereichs als mäßig verändert oder besser kartiert. Die Sohle ist mit rd. 44% der Ergebnisse in den Klassen 4-7, davon 23,7% sehr stark verändert, trotz der vermehrt guten Umfeld- und Uferstrukturen in merklich schlechterem Zustand. Dies ist vornehmlich, den von viel unnatürlich organischem Schlamm dominierten Abschnitten zwischen Tierpark und Tornowsee zuzuschreiben.

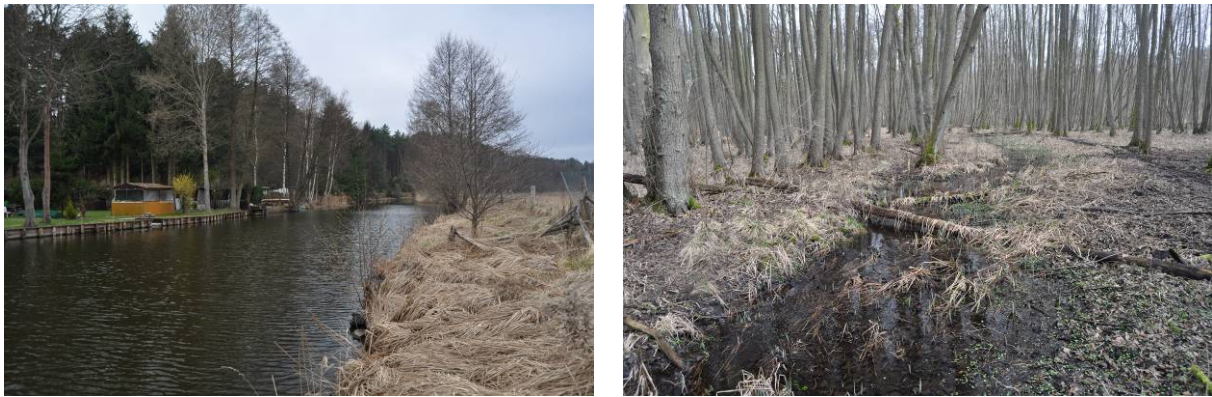
Abbildung 35: Lindower Rhin bei km 1,6 (Bild links) stromabwärts und bei km 19,3 (Bild rechts) stromaufwärts

Lindow ist er komplett in ein gemauertes Kastenprofil gefasst, um sich letztlich zwischen Gudelack-See und Mündung in den Rhin als ausgebaute Landeswasserstraße darzustellen.

Bei Betrachtung der aggregierten Strukturbereiche wird abermals deutlich, dass die größten Defizite anteilig im Bereich der Sohle liegen. Nur etwa 3% des Laufes sind mit Strukturklassen 1-3 zu beziffern, der Rest ist entweder schlechter evaluiert (rd. 53%) oder als Sonderfall deklariert (rd. 43%). Selbst in den relativ naturbelassenen Arealen, z.B. oberhalb des Wutzsees bei Lindow oder von Kilometer 18,9 bis 19,6 bleiben die Sohlstrukturen im Niveau hinter den anderen Bereichen zurück. Die Ergebnisse zur Qualität der Uferbereiche werden durch die verbauten Abschnitte geschmälert, denn die Beschaffenheit der Ufer ist in den unbefestigten Abschnitten oft gut. Am wenigsten verändert ist, den Tendenzen der zuvor ausgewerteten Gewässerkörper und des Einzugsgebietes folgend, das Umfeld. Hier zählen 72% der kartierten Laufmeter zu den ersten drei Strukturklassen. Aber gerade in den offenlandigen Arealen zwischen Mündung und Wald bei Station 20.831, ist die Situation durch die fast vollständig fehlenden Ufergehölze sowie den kaum vorhandenen Gewässerrandstreifen, besonders defizitär.

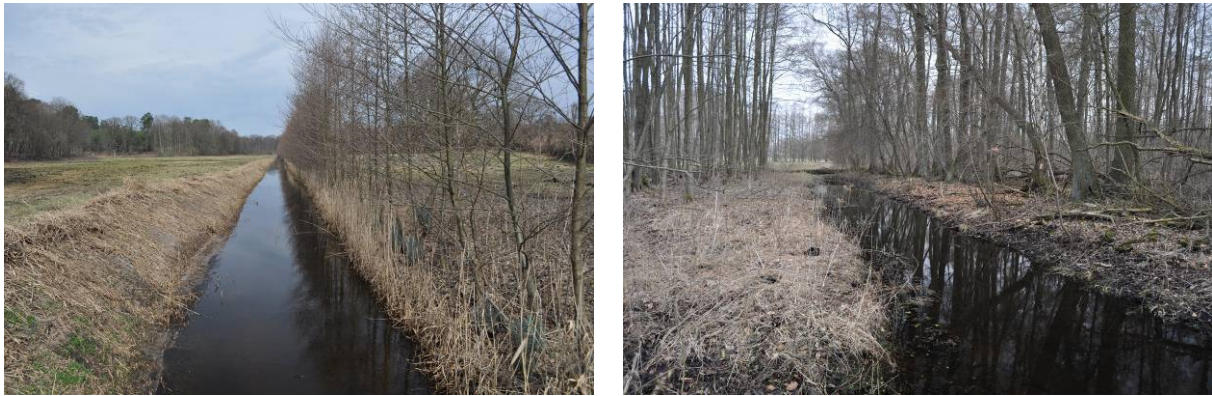
Abbildung 36: Mehlwinkelgraben bei km 0,7 (Bild links) in Fließrichtung und bei km 4,3 (Bild rechts) stromaufwärts

Südlich von Meseberg verläuft der, wahrscheinlich als Vorfluter zur Trockenlegung der angrenzenden ehemaligen Moorgebiete ausgebaute, Mehlwinkelgraben. Bei überschlägiger Betrachtung der Gesamtbewertung entsteht zuerst ein einheitliches Ergebnis. Circa 79% des Gewässers befinden sich demnach in mindestens deutlich verändertem Zustand. Zusätzlich sind sieben 100 m-Abschnitte vollständig verrohrt. Bei der Evaluation der Bereiche bietet sich zwar ein heterogeneres, aber von den schon beschriebenen Gräben bekanntes Bild. Demzufolge fällt die Bewertung von Ufer und Sohle entsprechend schlecht aus, hier liegen jeweils über 80 % der Werte in den Strukturklassen 4-7. Die durchflossenen Wälder, wie z.B. die Meseberger Heide mit ihren standortheimischen Gehölzbestand, sorgen hingegen für ein gutes Ergebnis, mit einem Anteil von rd. 87% der Lauflänge in den ersten drei Klassen im Bereich Umland.

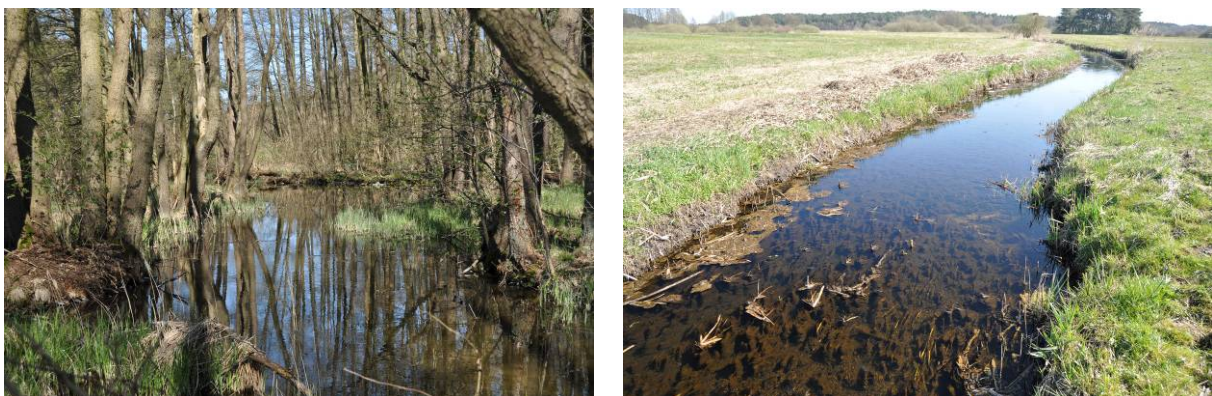
Abbildung 37: Mühlbach Kagar bei km 6,6 (Bild links) stromaufwärts und bei km 8,7 (Bild rechts) in Fließrichtung

Der aus insgesamt drei unterschiedlich langen Segmenten, die durch zwei Seen größer 50ha miteinander verbunden sind, bestehende Mühlbach Kagar bietet dem Betrachter ein vielfältiges Erscheinungsbild. Dabei reicht das morphologische Spektrum vom degradierten Entwässerungsgraben im Oberlauf, über Erlenbruchwald durchfließende naturnahe Bereiche im Mittellauf, bis hin zur ausgebauten Wasserstraße mit befestigten Ufern zwischen Zootensee und Schlabornsee. Entsprechend inhomogen fällt die Gesamtbewertung aus. So befinden sich die deutlich bis sehr stark veränderten Passagen zwischen der Quelle, westlich von Wallitz, und dem Mündungsbereich in den Braminsee. Bei genauer Betrachtung zeigt sich abermals, dass die schlechte Bewertung vor allem durch strukturalarme Sohlbereiche und durch teilweise fehlende Uferstrukturen verursacht wird. Strukturreicher sind die Abschnitte in den anmoorigen Bereichen um die Ortschaft Kagar. Außerdem ist für rd. 30 % des Gewässerlaufs auf Grund der nicht kartierbaren Sohle keine Gesamtbewertung möglich.

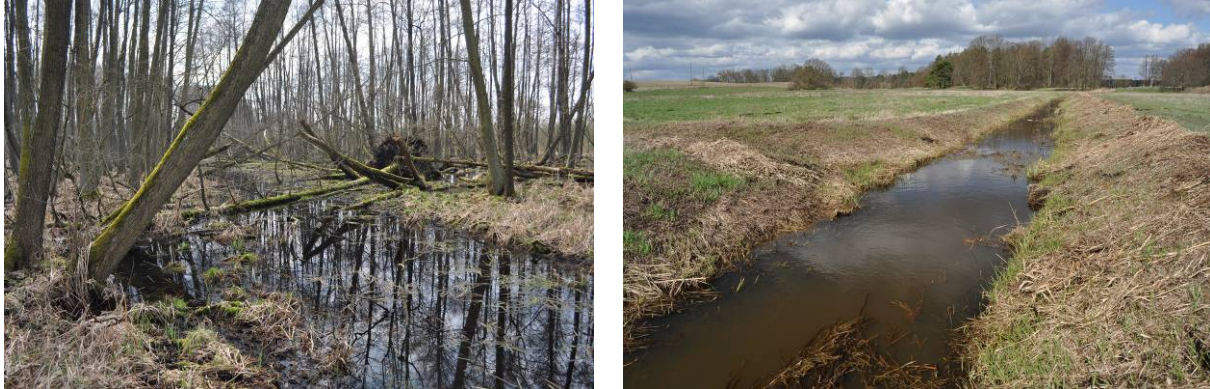
Abbildung 38: Neuer Rohrwiesengraben bei km 2,3 (Bild links) und bei km 3,9 (Bild rechts) jeweils in Fließrichtung

der Heide angelegten 500 m Verrohrung sowie eine Unterbrechung des Gewässerlaufs durch Schüttung bei Station 2.700. Zudem kommt es ab Kilometer 2.900 stromaufwärts, wegen der fehlenden Beschattung, durchgehend zu Verkrautungen.

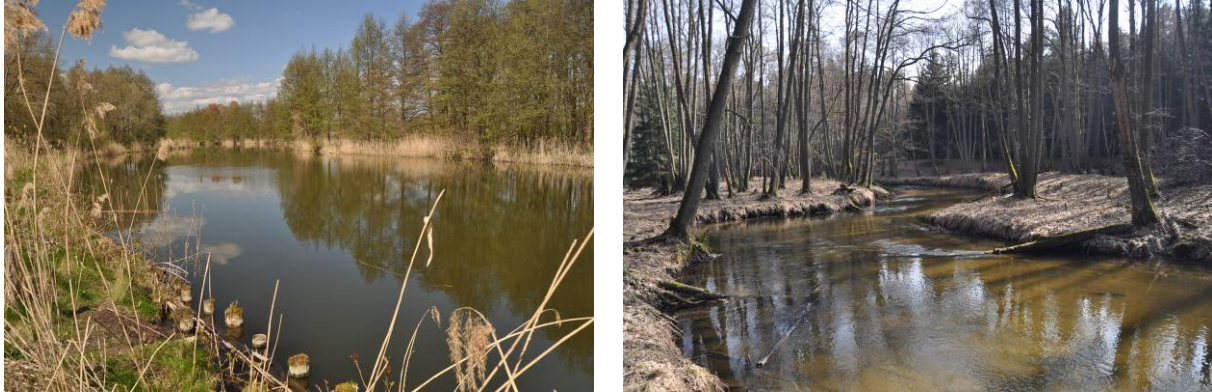
Abbildung 39: Der Rhin bei km 61,5 (Bild links) stromaufwärts und bei km 101 (Bild rechts) in Fließrichtung

mit guten Strukturen erfasst werden. Fast 30 % sind mehr als mäßig verändert und etwas mehr als 50 % Sonderfall.

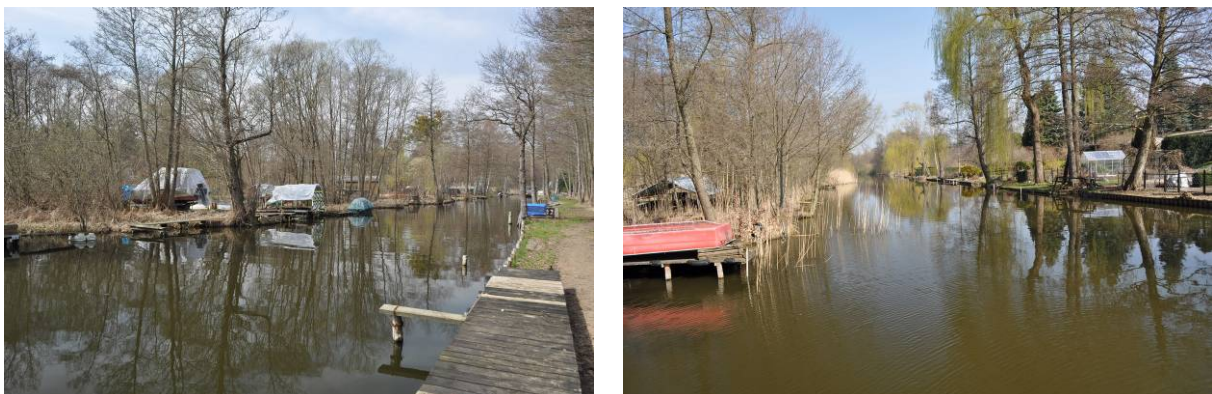
Abbildung 40: Vielitzer Kanal bei km 0,4 (Bild links) in Fließrichtung und bei km 1,1 (Bild rechts) stromaufwärts

Mit einer Länge von 1.300 m ist der Vielitzer Kanal eines der kürzesten berichtspflichtigen Fließgewässer des Untersuchungsgebiets. Der erst im vorigen Jahrhundert kanalartig erweiterte Abfluss zum Gudelack-See sollte den Vielitz-See an das schiffbare Gewässernetz anschließen. Dies hatte vor allem negativen Einfluss auf die Ufer, welche bis auf zwei Ausnahmen in allen Abschnitten mit Holzverbau befestigt sind. Dem entsprechend schlecht fällt auch die Bewertung des Uferbereichs aus, hier sind rd. 88% mit deutlich verändert oder schlechter evaluiert. Durch die Ortsrandlage in Lindow reicht das Spektrum der Bewertungen des Umlandes von unverändert, wegen naturnaher Biotope oder standortgerechten Wald, bis hin zu, teilweise durch Bebauung unmittelbar am Ufer, sehr stark veränderten Strecken. Im Sohlbereich konnten für über ein Drittel des Kanals keine Aussagen getroffen werden, die verbleibenden knapp zwei Drittel sind sehr stark bis völlig verändert.

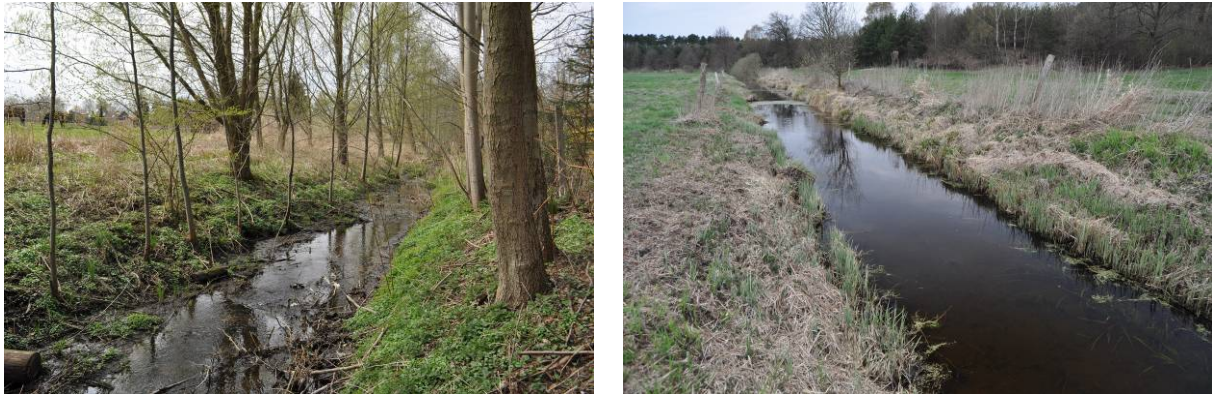
Abbildung 41: Zietzenowgraben bei km 0,3 (Bild links) und bei km 2,3 (Bild rechts) jeweils in Fließrichtung

wässerungsgraben, stark vergleichmäßig. Auch ein beschattender Ufergehölzsaum fehlt streckenweise völlig. Ergänzt wird die geringe Zahl von Strukturen durch die überwiegend nicht oder nur sehr gering vorhandene Laufkrümmung, was letztlich dazu führt, dass der Zietzenowgraben das Gewässer mit der schlechtesten Gesamtbewertung im Einzugsgebiet ist. Im Detail ist dies vor allem dem strukturarmen Sohl- (75% in Klassen 4-7 und dazu fast 23% Sonderfall) sowie Uferbereich (67% in den Klassen 4-7, und fast 23% Sonderfall) anzurechnen. Nur im Umland kann man mit knapp 73% in den ersten drei Klassen positiv resümieren.

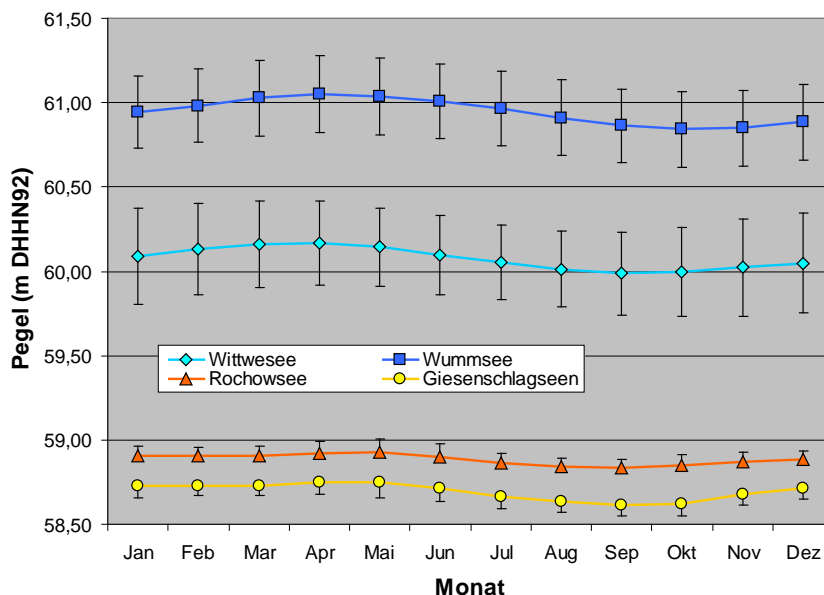
Abbildung 52: Charakteristik des jährlichen Wasserstandsgangs von Wittwesee und Wummsee (Referenz) und einigen regulierten Seen (hier: Rochowsee, Giesenschlagseen); dargestellt sind die Mittelwerte der durchschnittlichen Monatswerte sowie die Standardabweichungen für (n = 39 [Wittwesee] bzw. n = 36 [alle anderen Seen] aufeinanderfolgende Beobachtungsjahre (Quelle der Daten: LUGV, RW5).

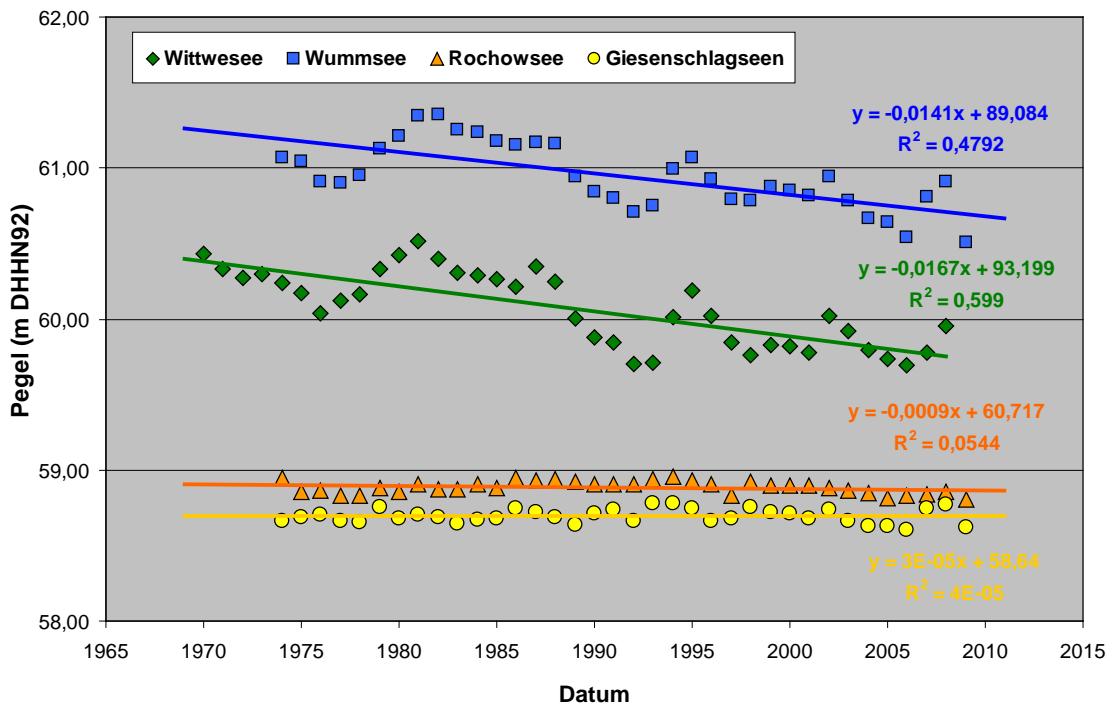
Abbildung 54: Trend der Monatsmittelwerte der Pegel von Wittwese und Wummsee (nicht reguliert) sowie von Rochowsee und Giesenschlagseen (reguliert) im Zeitraum 1969 (Wittwese) bzw. 1973 bis 2008 bzw. 2009 (Quelle der Daten: LUGV, RW5); die Trends für Wittwese und Rochowsee sind statistisch signifikant ($p < 1\%$ für $n = 36 \dots 39$ Jahrgänge).

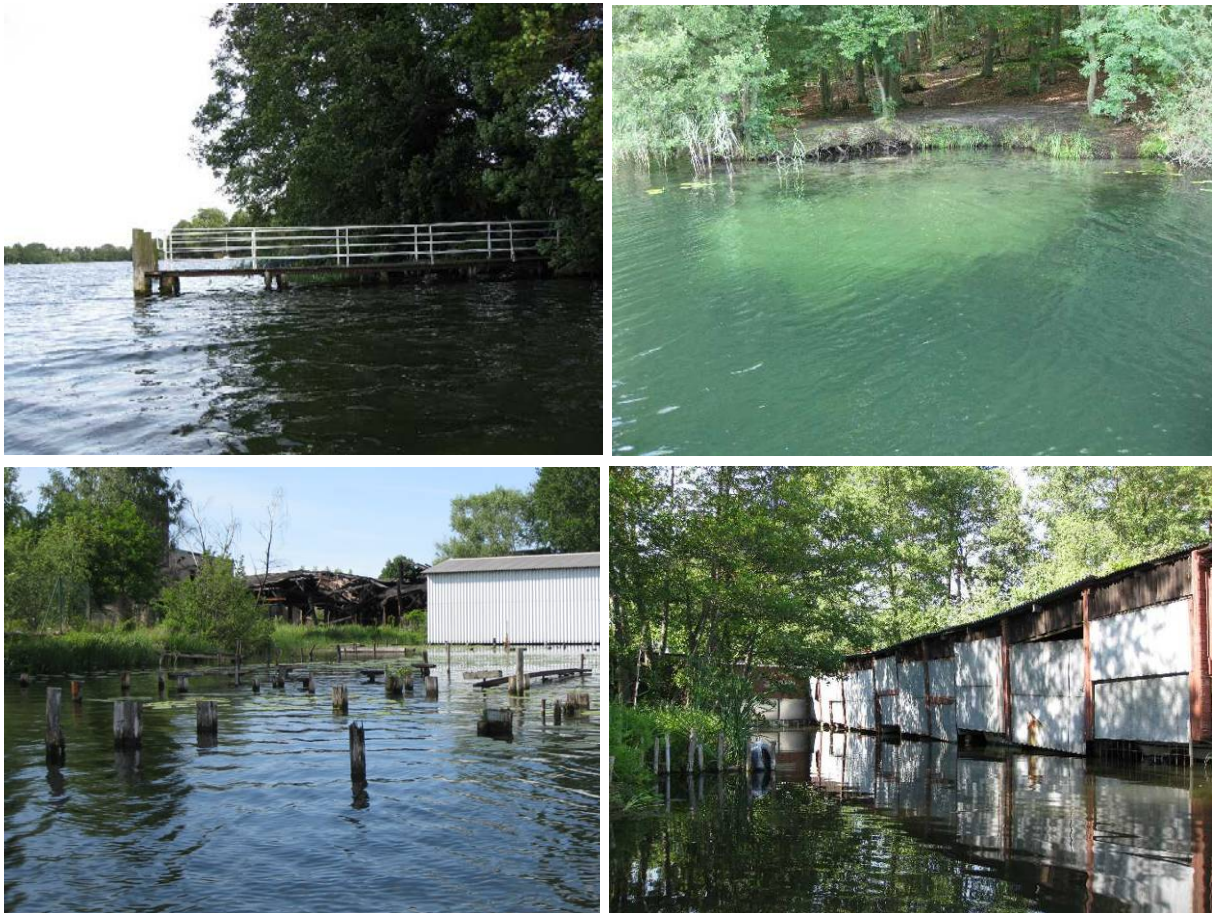
Abbildung 60: Beispiele für typische Schadstrukturen in der Sublittoralzone: oben links - Anlagesteg ($I_{Obj} = 3,5$; Ruppiner See, Lanke); oben rechts – Seezugang mit vegetationsfreier Sublittoralzone bis in die schwimmfähige Wassertiefe ($I_{Obj} = 2,5$; Wummsee); unten links – Reste eines Verladestegs am Rand einer Industriebrache ($I_{Obj} = 4,0$); unten rechts – Baggerungen für die Schifffahrt seeseits einer Bootshaus-Reihe ($I_{Obj} = 4,5$, Bützsee); Fotos: W. Ostendorf 2010 u. 2011.

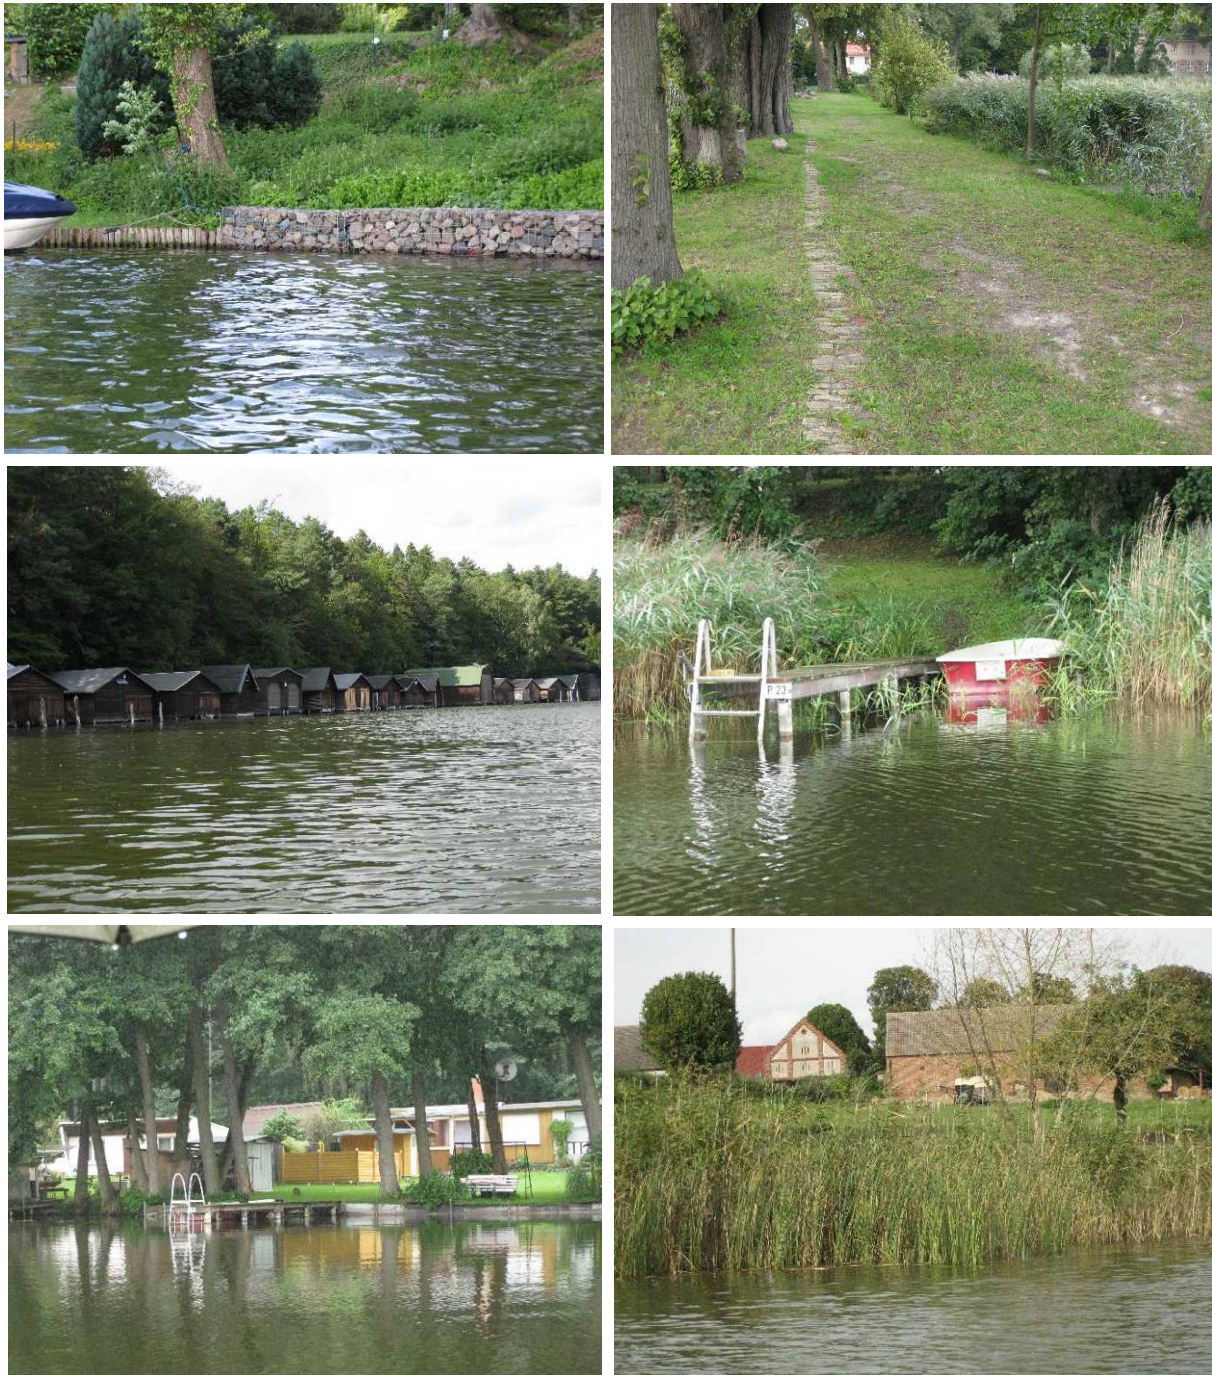
Abbildung 63: Beispiele für typische Schadstrukturen in der Eulitoralzone: oben links – senkrechter Uferverbau durch Schotterkörper und Palisaden ($I_{Obj} = 4,0$, Ruppiner See); oben rechts – Uferaufschüttung zur Erweiterung der Freizeitnutzung, die ältere Ufermauer ist noch deutlich zu erkennen ($I_{Obj} = 5,0$, Wutzsee); mitte links – Reihe von Bootshäusern auf Pfählen ($I_{Obj} = 4,0$, Gr. Schlabornsee); mitte rechts – einer von zahllosen kleinen Privatstegen am Ufer ($I_{Obj} = 3,4$, Zermützelsee); unten links – Wochenendhaus-siedlung ($I_{Obj} = 4,0$ Zermützelsee); unten rechts – Bebauung dörflicher Prägung, die bis zur Uferlinie reicht ($I_{Obj} = 3,5$, Vielitzsee); Fotos: W. Ostendorf 2010 u. 2011.

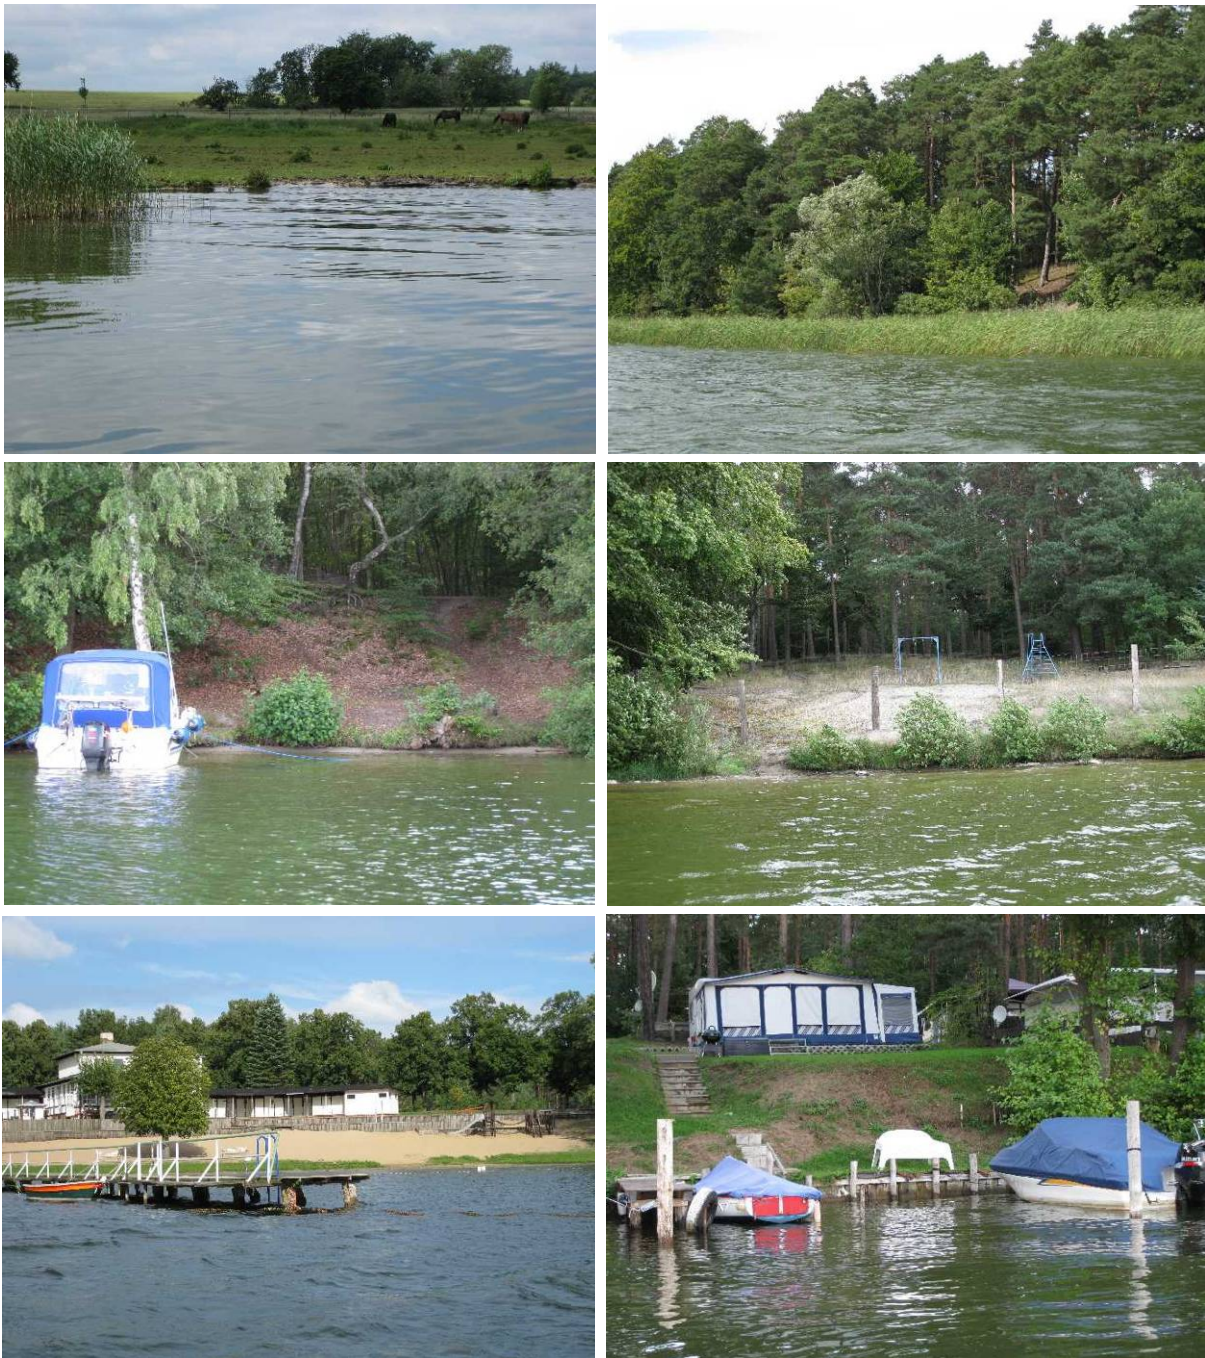
Abbildung 66: Beispiele für typische Schadstrukturen (Landnutzung, Freizeit) in der Epilitoralzone: oben links - Intensivgrünland (Weide) grenzt zu dicht an die Uferlinie an (IObj = 3,0, Ruppiner See); oben rechts – Aufforstungsflächen mit Waldkiefer grenzen zu dicht an die Uferlinie an (IObj = 2,0, Rheinsberger See); mitte links – Seezugang mit ankern-dem Schiff (IObj = 2,5, Rheinsberger See); mitte rechts – aufgelassene Freizeitfläche (IObj = 3,25, Dollgowsee); unten links – infrastruktureiche geregelte Freizeitfläche (IObj = 3,5, Grienericksee); unten rechts – Dauercampingplatz mit Seezugang auf breiter Front (IObj = 3,5, Gr. Schlarnsee); Fotos: W. Ostendorf 2010 u. 2011.
