Endbericht

Gewässerentwicklungskonzept Rhin 1 und 2

Teil 1 – Bericht

Land
Brandenburg

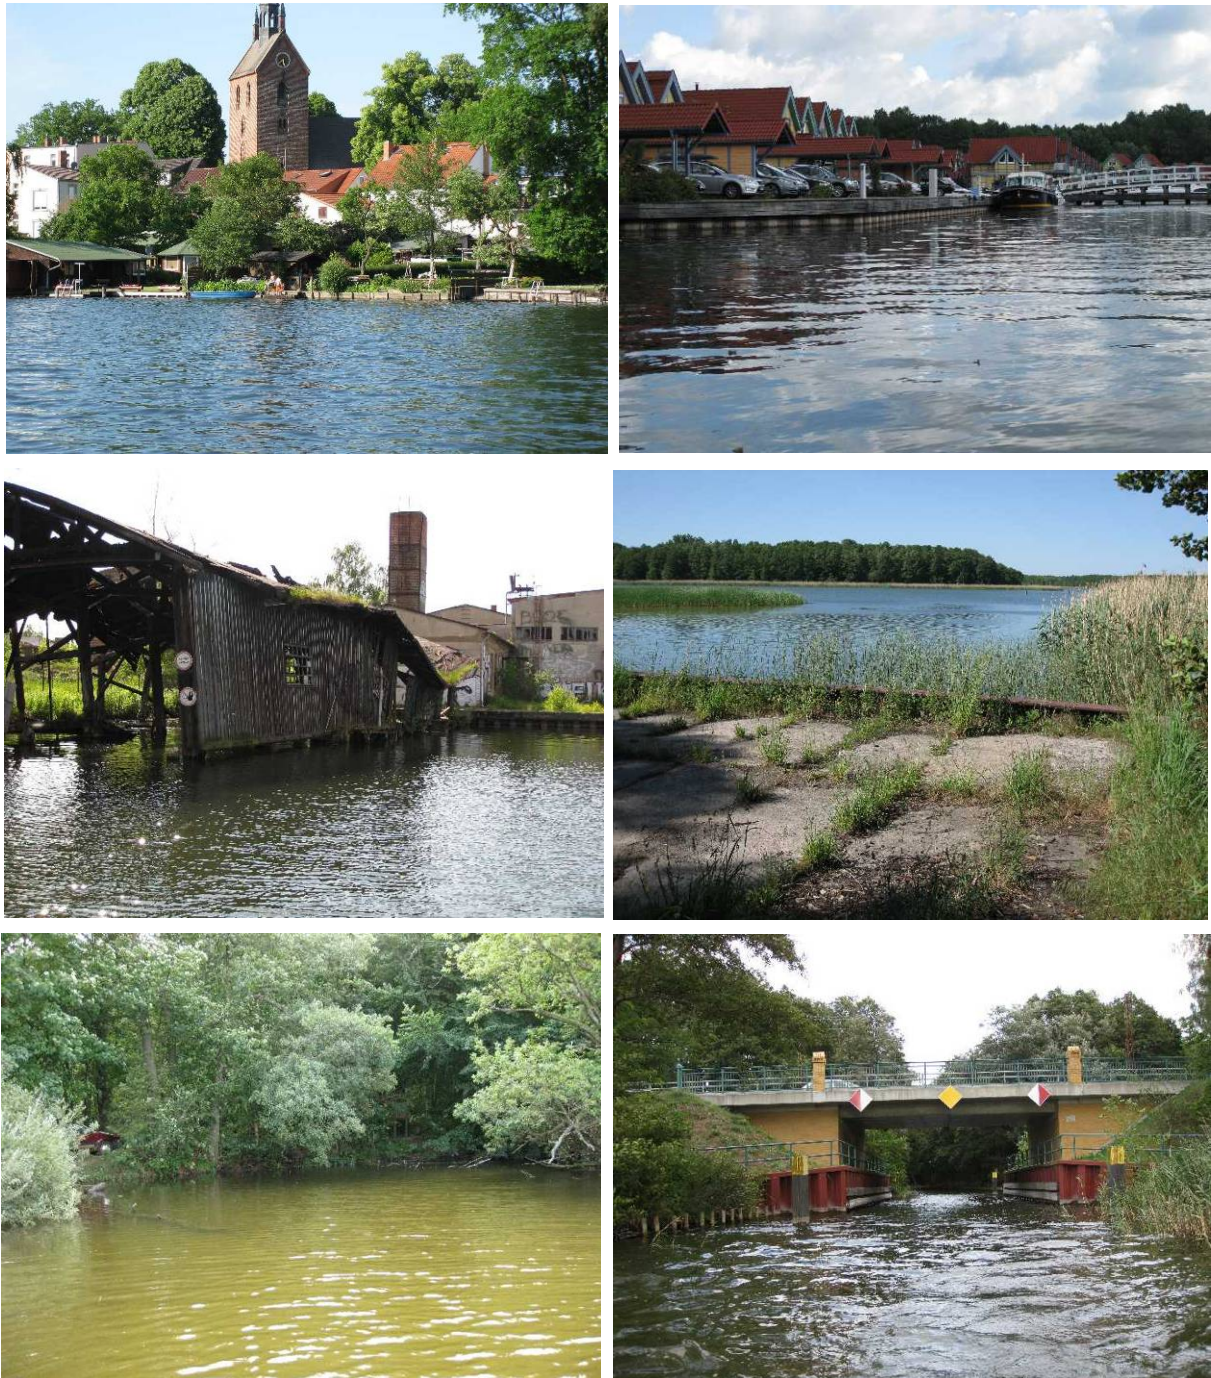
Abbildung 67: Beispiele für typische Schadstrukturen (Siedlung, Industrie) in der Epilitoralzone: oben links – städtische Bebauung ($I_{Obj} = 4,0$, Ruppiner See); oben rechts – nicht mehr genutzter Verladequai ($I_{Obj} = 5,0$, Bützsee); mitte links – Industriebrache in Neuruppin ($I_{Obj} = 4,5$, Ruppiner See); mitte rechts – komplexe Anlage, Marina „Hafendorf Rheinsberg“ ($I_{Obj} = 5,0$, Rheinsberger See); unten links – ehemal. Ausfluß des Schlaborensee, abgedämmt durch einen Straßendamm ($I_{Obj} = 5,0$, Kl. Schlaborensee); unten rechts – Kanaleinführung mit Seitendämmen, Spundwänden, Straßendamm und Aufschüttungen ($I_{Obj} = 4,0$ und $4,5$, Gr. Schlaborensee); Fotos: W. Ostendorf 2010 u. 2011.

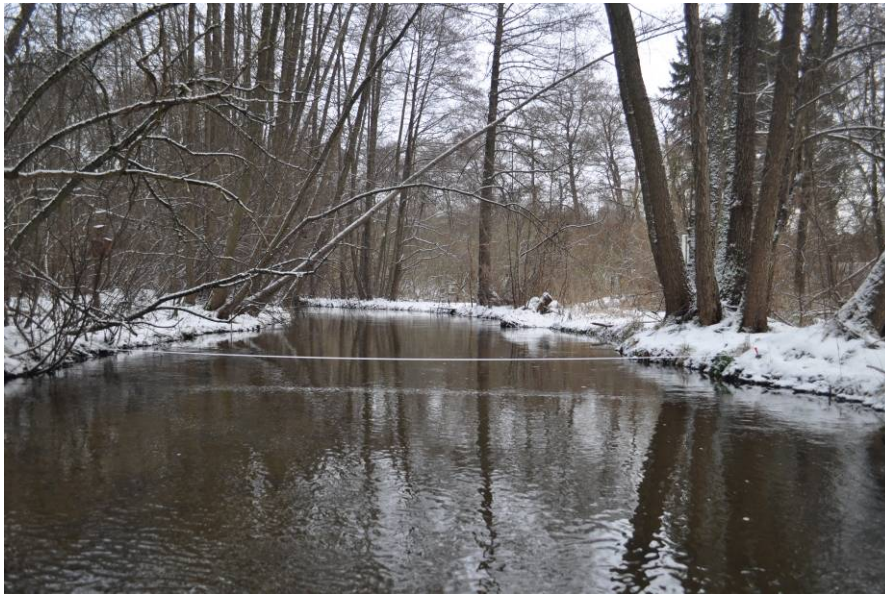
Abbildung 73: Abflussmessstelle Nr. 21 Rheinsberger Rhin - Foto

An 58 Planabschnitten konnten Daten aufgezeichnet werden. Dabei lagen an 16 Profilen keine Fließgeschwindigkeiten vor bzw. war eine Messung nicht möglich. 35 Querschnitte waren wasserfrei und bei 7 Querschnitten erfolgte die Messung vom Boot aus. Es wurde der Zustand erfasst und ein Aufmaß der Messquerschnitte erstellt. Innerhalb der Messquerschnitte wurden entlang mehrerer Lotrechten Geschwindigkeitsprofile aufgenommen und daraus der Abfluss eines Profils errechnet (Abbildung 72).

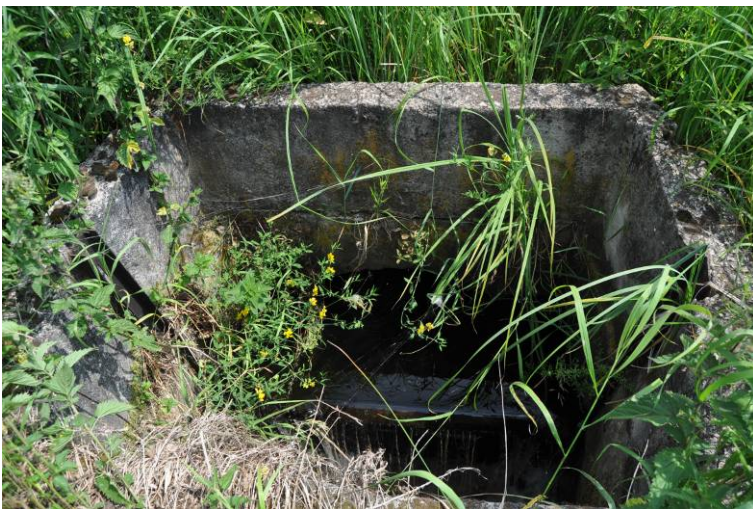
Abbildung 88: Staubauwerk

Die Beschreibung der Defizite des Wasserhaushaltes wurde in Kapitel 7.1.2 vorgenommen. Die zu geringen Fließgeschwindigkeiten in den Oberläufen der Gewässer (z.B. Adderlaake, Mehlwinkelgraben, etc.) resultieren meist aus den Stauhaltungen und dadurch bedingt aus zu großen Fließquerschnitten, die darüber hinaus im Sommer stark verkrautet sind (Abbildung 88 bis Abbildung 90). Eine alleinige Entfernung der Staue löst jedoch das Problem nicht. Dann würden die betroffenen Gebiete leerlaufen wie eine Badewanne, bei der der Stöpsel gezogen wird und die angrenzenden Wiesen und Moore würden trocken fallen. Zur Lösung des Problems eignet sich daher folgende Maßnahmenkombination: Entfernung der Staue + Sohlanhebung + Erhöhung der Strukturvielfalt des Gewäs-

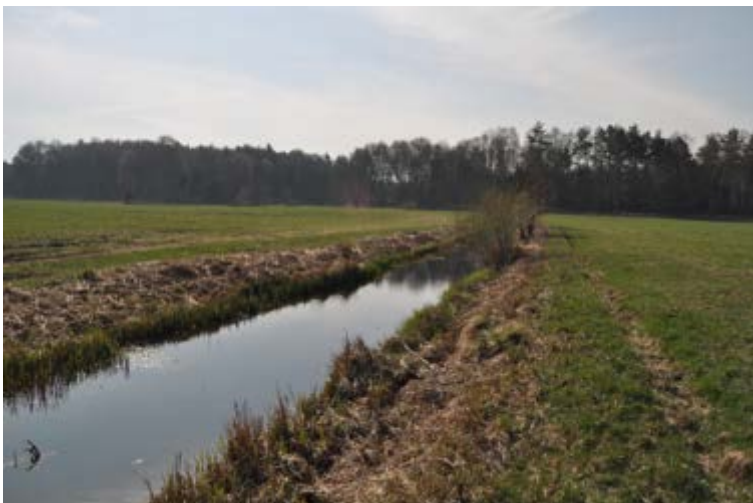
Abbildung 89: Großer, rückgestauter Querschnitt

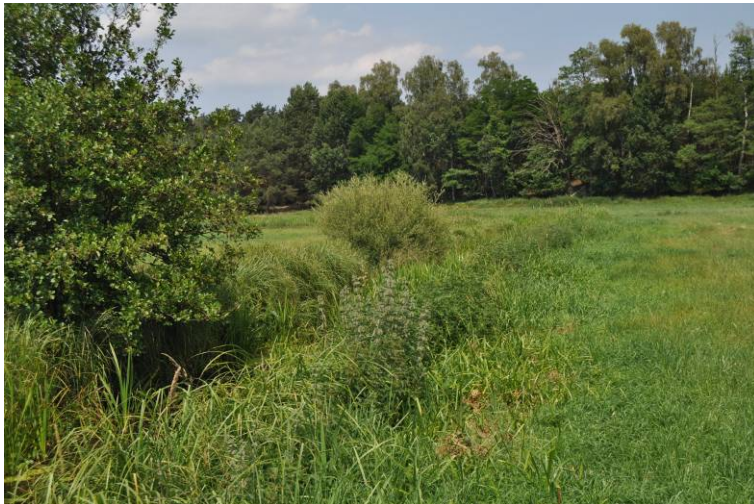
Abbildung 90: Großer, rückgestauter und verkrauteter Querschnitt

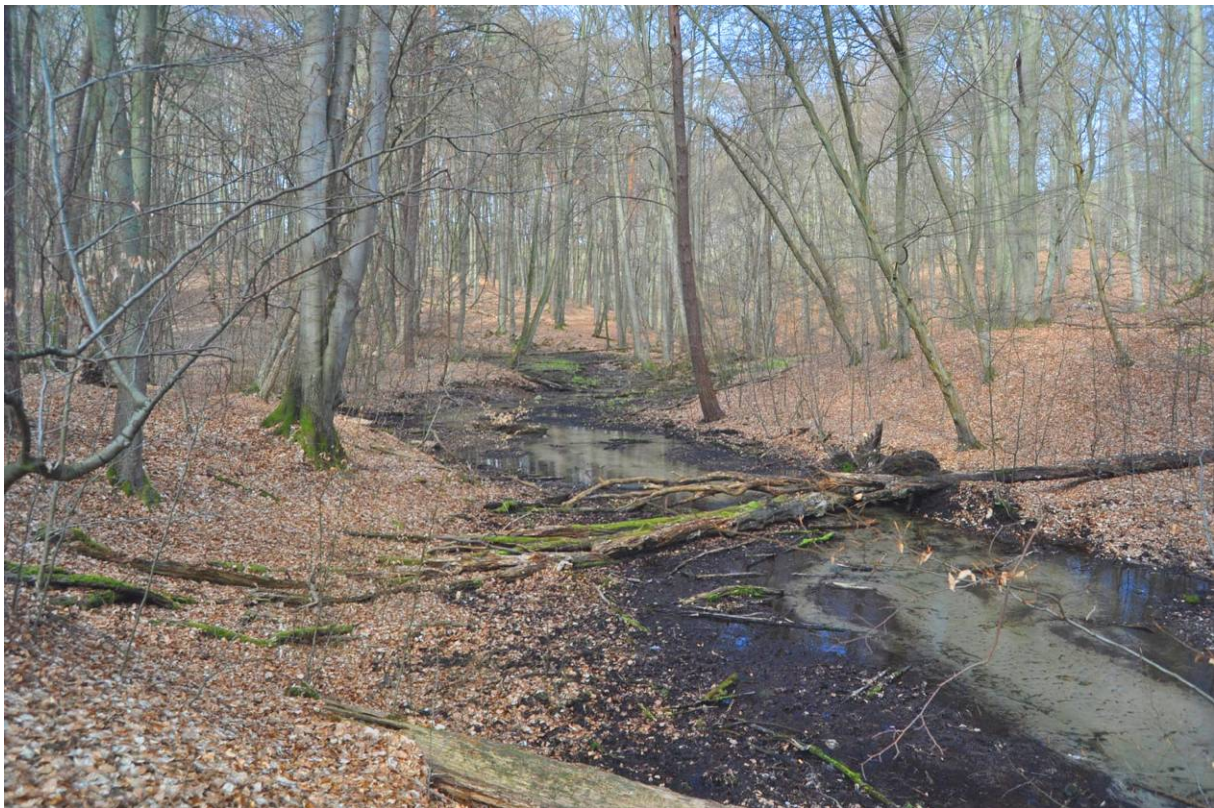
Abbildung 92: Planungsabschnitt Bi_01 als Beispiel für Kategorie 1 (ohne Gewässerunterhaltung)

Planungsabschnitte dieser Kategorie weisen aktuell kein Defizit unter morphologischen Gesichtspunkten auf. Das heißt, sie bieten schon heute die Voraussetzung für eine Besiedlung mit Arten des guten bzw. sehr guten ökologischen Zustands gemäß WRRL. Teilweise werden die Gewässerabschnitte schon heute nicht mehr unterhalten. Dies ist ein wesentlicher Grund für die aktuell günstige Struktur- und Substratgüte der betreffenden Abschnitte. Hier besteht kein Handlungsbedarf, folglich sind auch keine Maßnahmen vorgesehen. Beispielfhaft sei hier der Binenbach erwähnt, vgl. Abbildung 92.

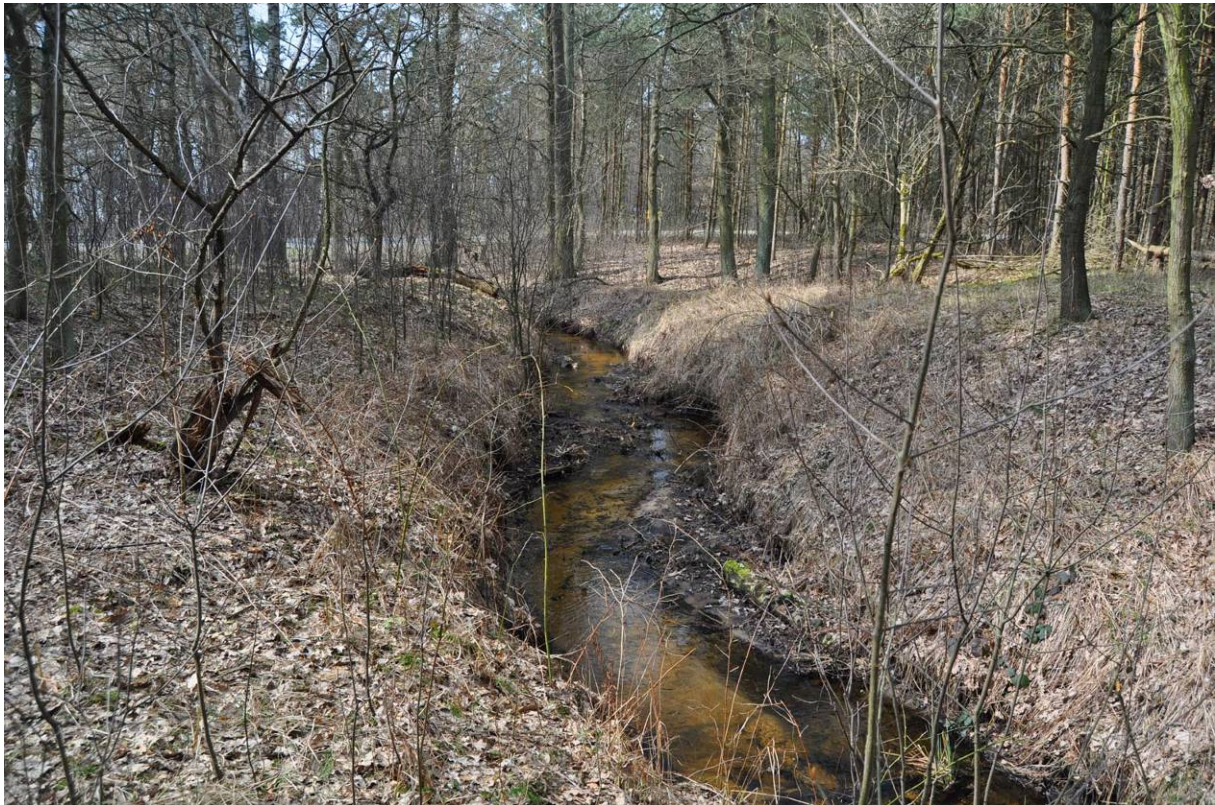
Abbildung 93: Planungsabschnitt Ad_04 als Beispiel für Kategorie 2

Ad_04, DG_01, KR_02, R_05

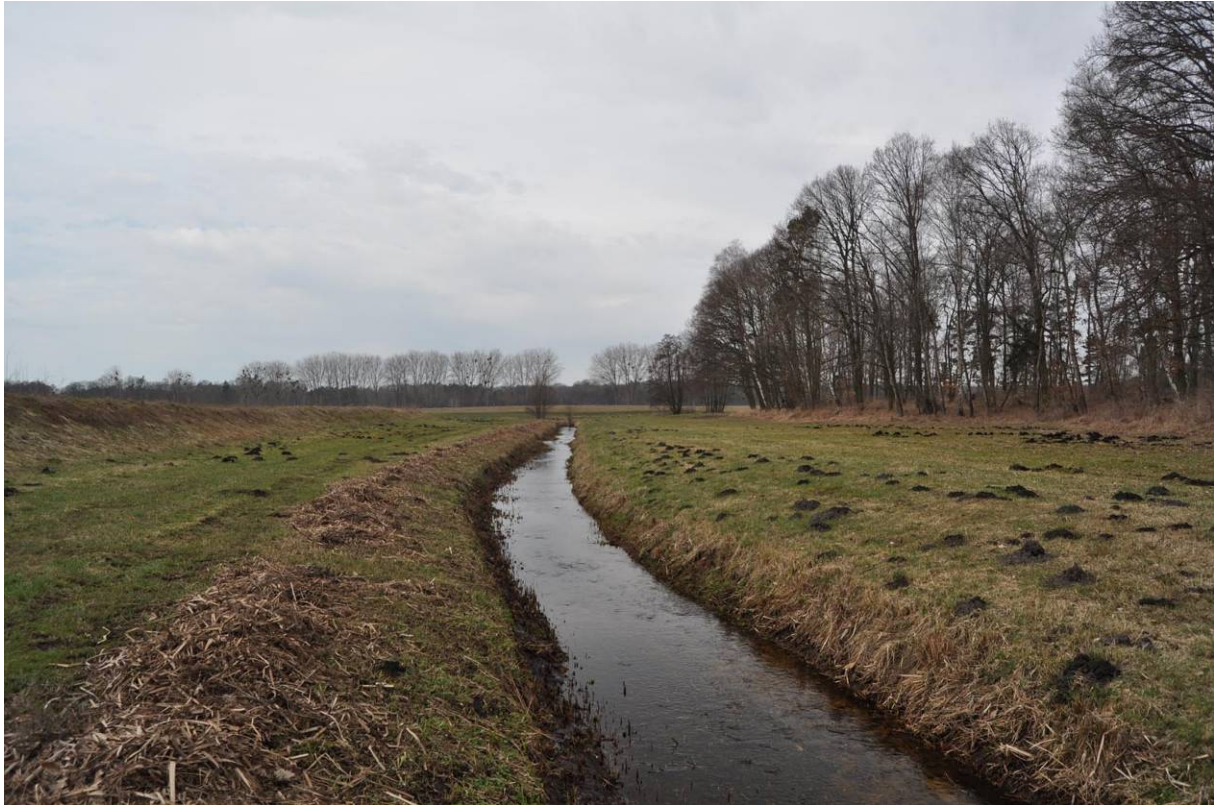
Abbildung 94: Planungsabschnitt Me_01 als Beispiel für Kategorie 3

Ad_01, Ad_03, Ad_05, BL_01, BL_03, BL_04, DG_02, Do_02, KI_02, KI_03, KR_04, KR_05, Ku_02, LR_05, LR_06, LR_07, LR_09, Me_01, MK_04, NR_02, R_08, Zi_01

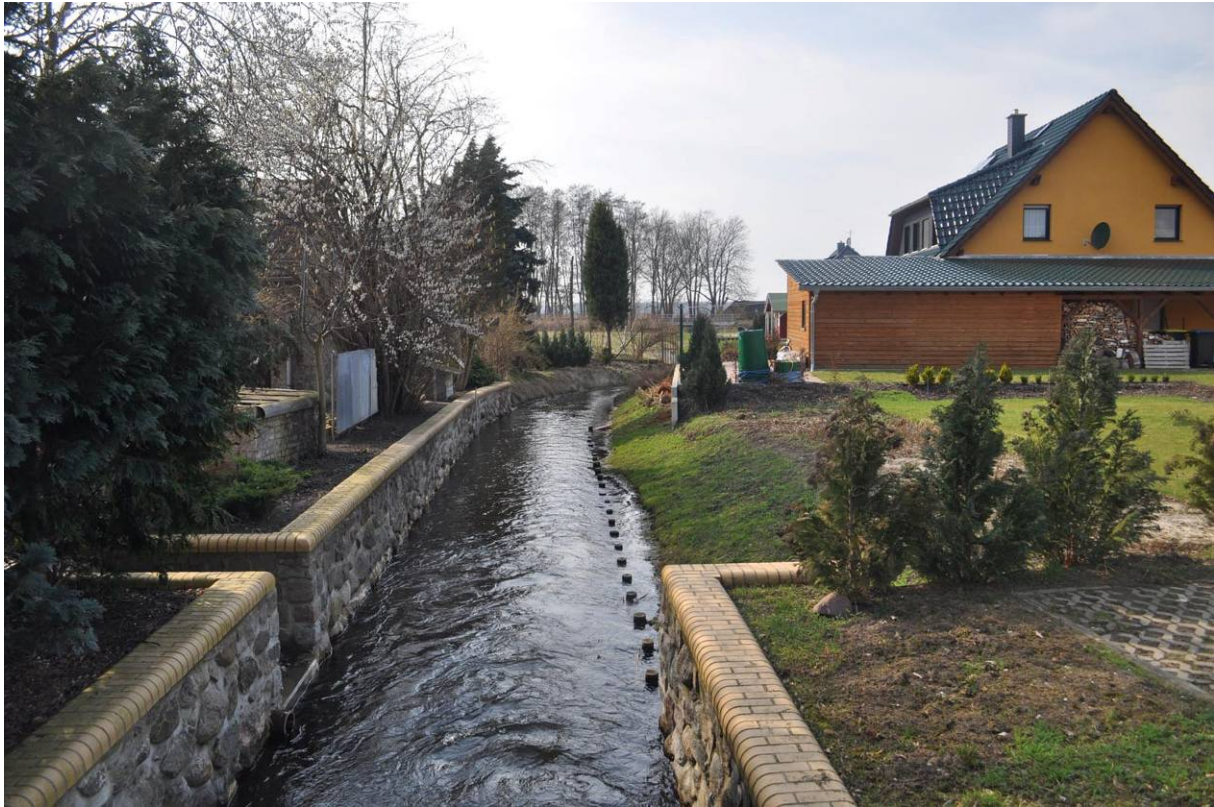
Abbildung 95: Planungsabschnitt LR_03 als Beispiel für Kategorie 4

- wenn platztechnisch möglich: Gewässerprofil aufweiten [72_09]
- wenn platztechnisch möglich: Gewässerrandstreifen ausweisen [73_01]
- Sondersituation Klappgraben (KI_01): bestehende Verrohrung öffnen [69_09] bzw. die Machbarkeit in einer vertiefenden Studie prüfen [501]

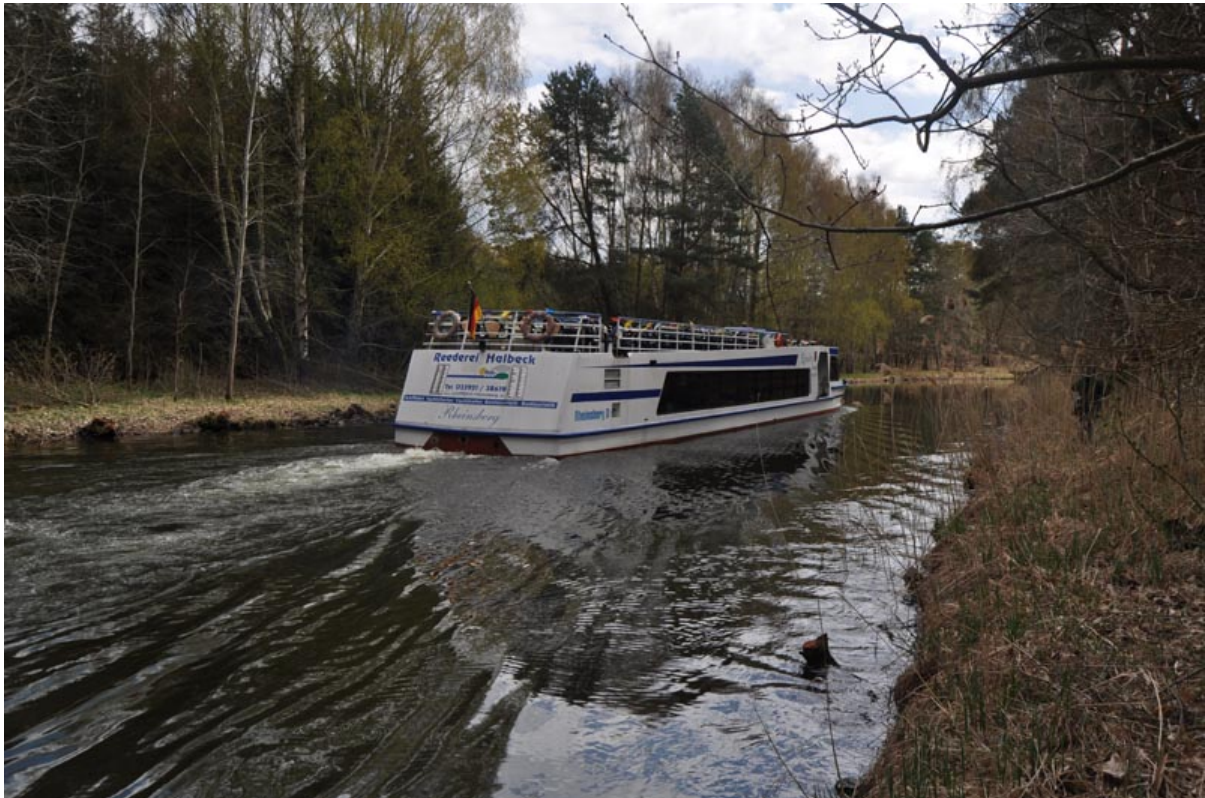
Abbildung 96: Planungsabschnitt R_11 als Beispiel für Kategorie 5

Hu_01, Ka_01, Ka_02, Ku_01, LR_01, LR_02, MK_01, R_01, R_02, R_03, R_04, R_10, R_11, R_12, R_13, VKa_01

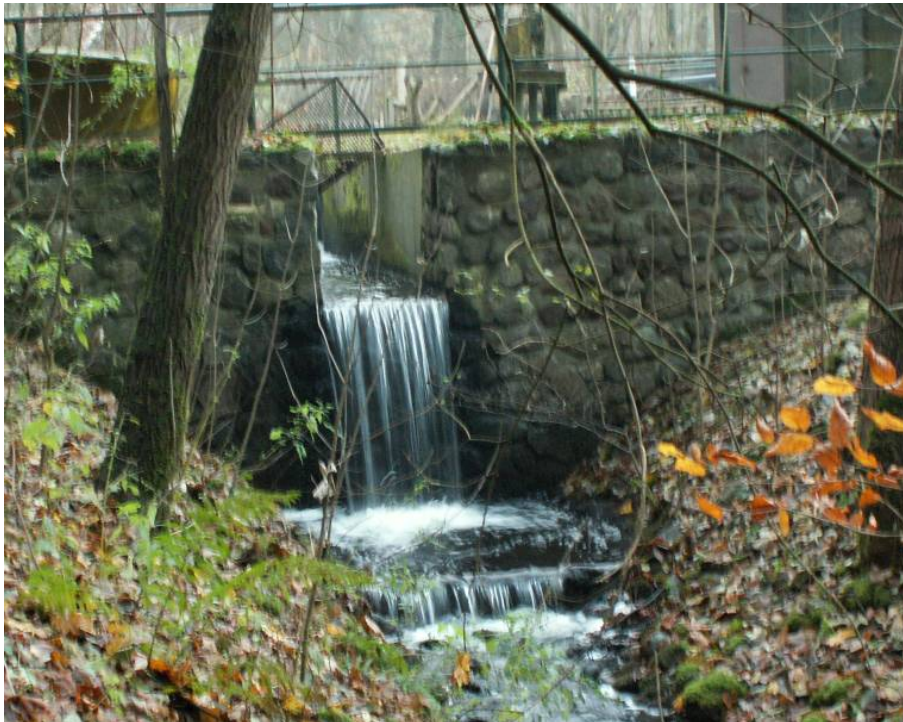
Abbildung 99: Sohlabsturz (asg01) an der Fischzuchtanlage im Abschnitt Ku_02

Die Verrohrung unterhalb der L16 ist durch einen weiltumigen Querschnitt zu ersetzen, welcher den Vorgaben des Brandenburgischen Ottererlasses entspricht. Über die sodann herzustellende Landberme unterhalb der Straße können auch Säugetiere wie der Fischotter diese Gefahrenstelle problemlos queren.

Die geplante Umgehung der beiden Teichanlagen ober- und unterhalb der L16 wirkt sich in doppelter Hinsicht positiv auf die Qualität der Kunster aus: Einerseits wird die Durchgängigkeit wiederhergestellt und andererseits verringern sich dadurch Eutrophierungsbelastungen, was auch zu einer nachhaltigen Verbesserung der Wassergüte führen wird.

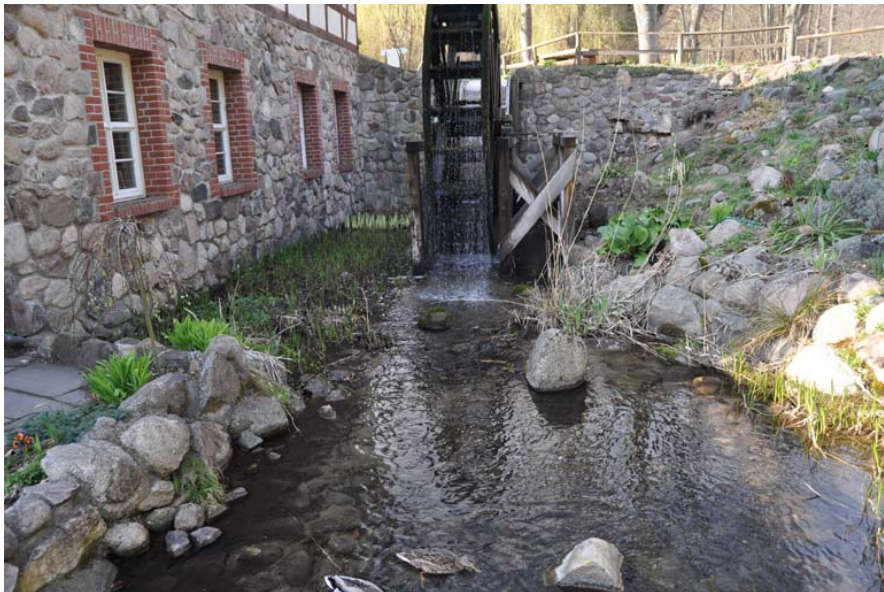
Abbildung 100: Absturz des Binenbaches an der Boltenmühle

Derzeit wird der Binenbach als Lebensraumtyp 3260 (Flüsse der planaren bis montanen Stufe mit Vegetation des *Ranunculion Fluitantis* und des *Callitrio-Batrachion*) eingestuft. Zu einem ähnlich positiven Ergebnis kommt die Strukturgüte-Kartierung im Rahmen des GEK. Mit einer Strukturgüte deutlich besser als Klasse 3 wird das Fließgewässer bereits heute den Zielvorgaben der WRRL gerecht bzw. übertrifft diese sogar. Das heißt, aus Sicht der WRRL besteht hier grundsätzlich kein Handlungsbedarf, was u.a. darauf zurückzuführen ist, dass der Binenbach aktuell nicht durch gewässerunterhaltende Eingriffe beeinträchtigt wird. Diese Situation ist auch künftig im Sinne des Verschlechterungsverbots der WRRL so beizubehalten. Die einzige Ausnahme stellt in diesem Zusammenhang die Boltenmühle dar: Hier sorgen unterschiedliche Querbauwerke für eine Unterbrechung der Längsdurchgängigkeit (großer Absturz, Mühle, Verrohrungen, Teich im Hauptschluss).

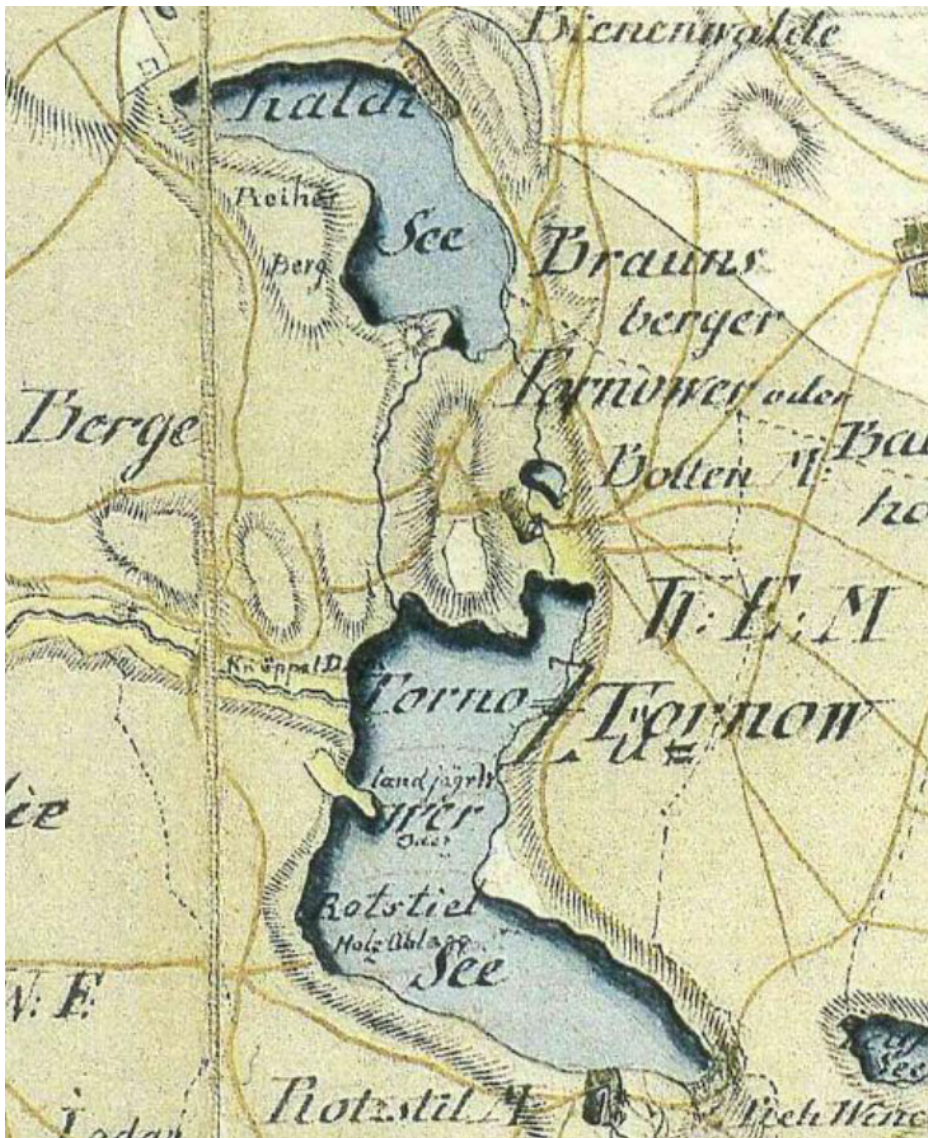
Abbildung 101: Ausschnitt Schmettausche Karte, Bl. 50 (1767-1787) Bienenbach

Wie der Schmettauschen Karte von 1767-1787 zu entnehmen ist (vgl. Abbildung 101), lag der Wasserspiegel des Kalksees (oberhalb Bi_01) vermutlich ursprünglich um mehrere Meter höher als heute, ehemalige Seeterrassen sind noch erkennbar (LUGV BRANDENBURG 2011).

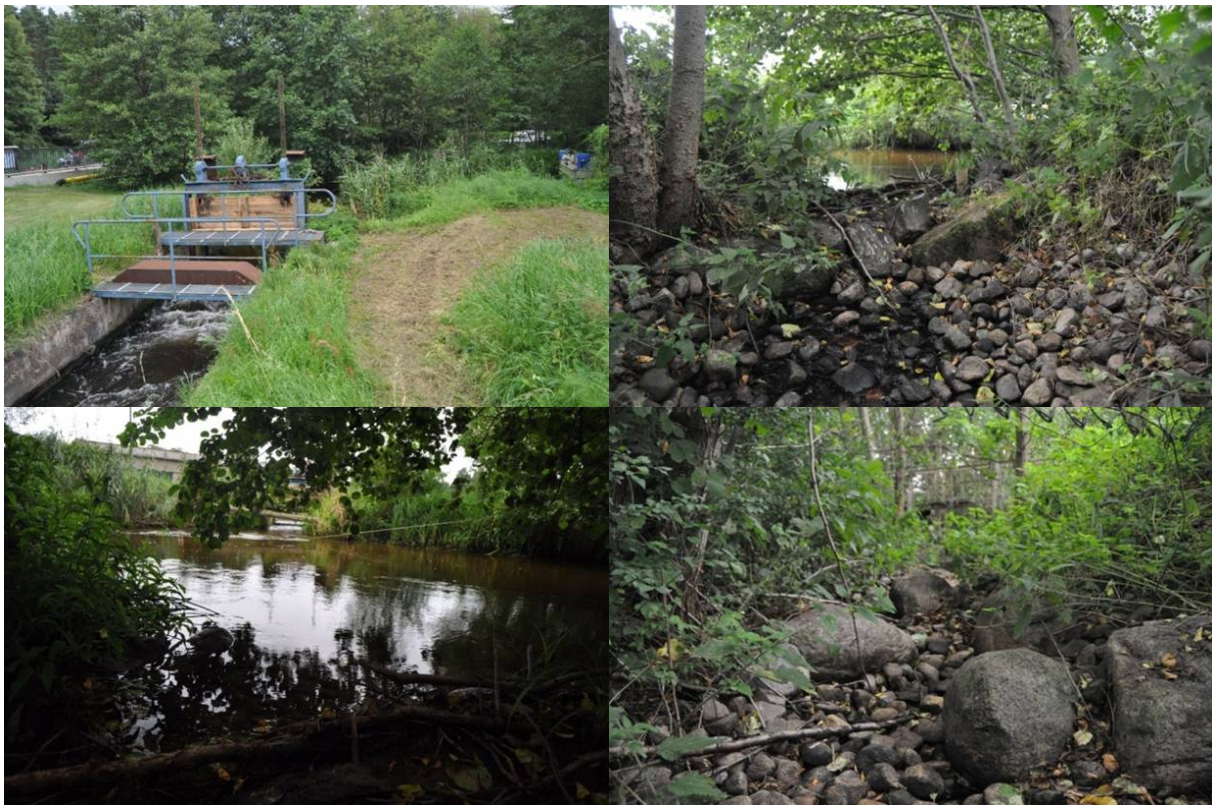
Abbildung 102: Oben links: Hauptzufluss zur Fischzuchtanlage, von der Fischzuchtanlage aus in Richtung Rhin aufgenommen (gegenüber dem Einlauf in das Umgehungsgerinne); oben rechts: illegal errichteter Steinriegel im Zulauf zum Umgehungsgerinne, gegenüber dem Hauptzulauf zur Fischzuchtanlage; unten links: Blick vom Einlauf des Umgehungsgerinnes über den Rhin zum unteren Zulauf zur Fischzuchtanlage; unten rechts: Blick auf das trockene Bett des Umgehungsgerinnes (Fotos: M. Stengert, umweltbüro essen)

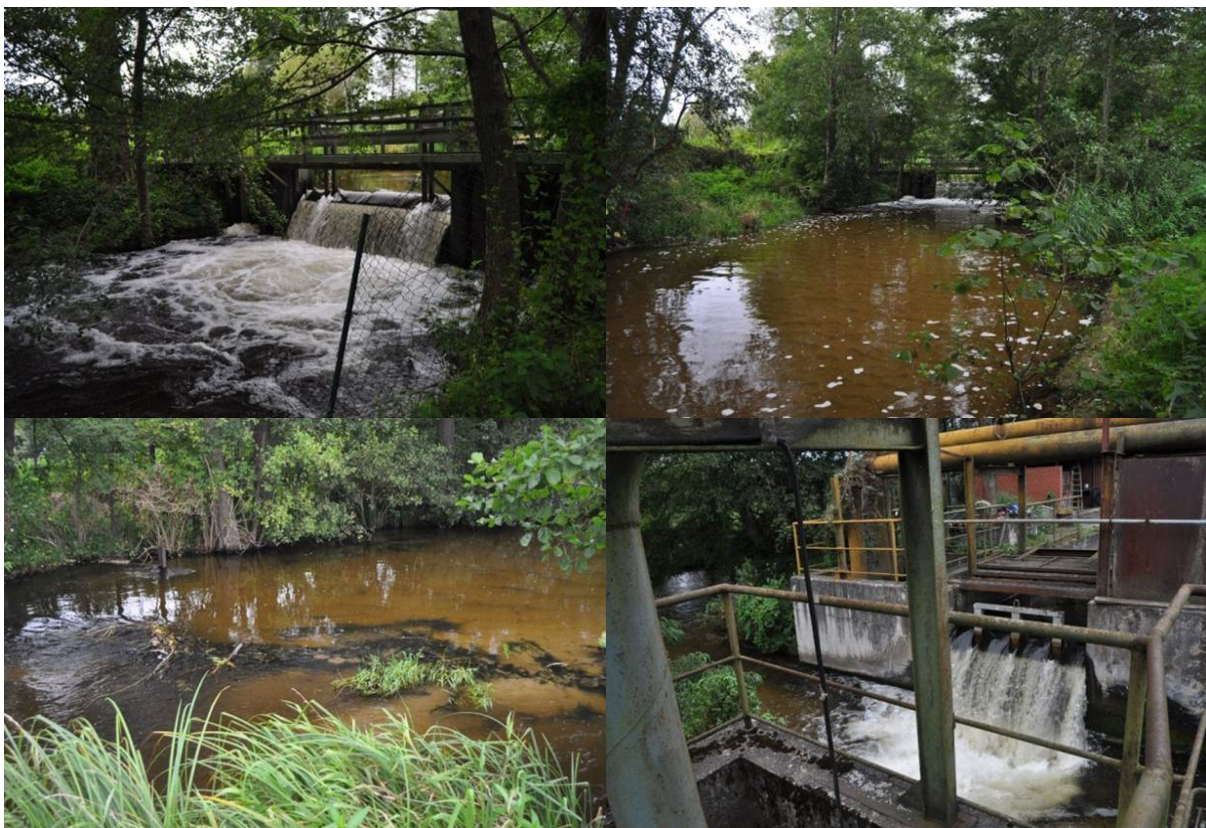
Abbildung 103: Oben links: Wehranlage von Unterwasser; oben rechts: Wehranlage von weiter unterhalb; unten links: Rhin oberhalb des Hauptauslasses der Fischzuchtanlage, mit Sand und flutender Vegetation bedeckte Holzschwelle im Vordergrund, Pegel-Latte von hinten im Hintergrund; unten rechts: Hauptauslass der Fischzuchtanlage (Fotos: M. Stengert, umweltbüro essen)
