# VMP Erpe

Vorbereitende Maßnahmenplanung Erpe (E01-E04)

1. Beteiligungswerkstatt, 8. November 2011

## Hochwasserschutz – Notwendigkeit und Möglichkeiten

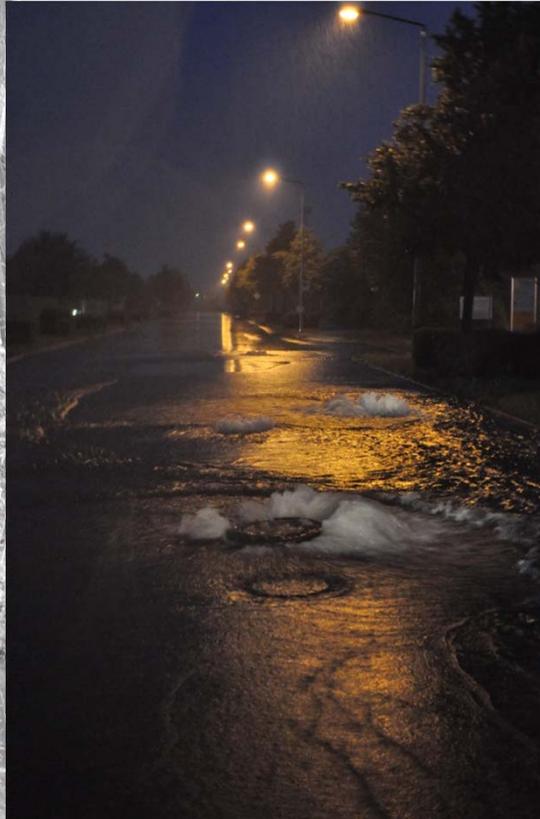
Gewerbegebiet Hoppegarten  
Foto IPS, 30.7.2011, 21:40

- Probleme gab es mit der Regenentwässerung u.a. in Birkenstein
- Rückstau der Faulen Laake
- Aber: keine Überflutungen durch Zoche oder Erpe im Siedlungsgebiet

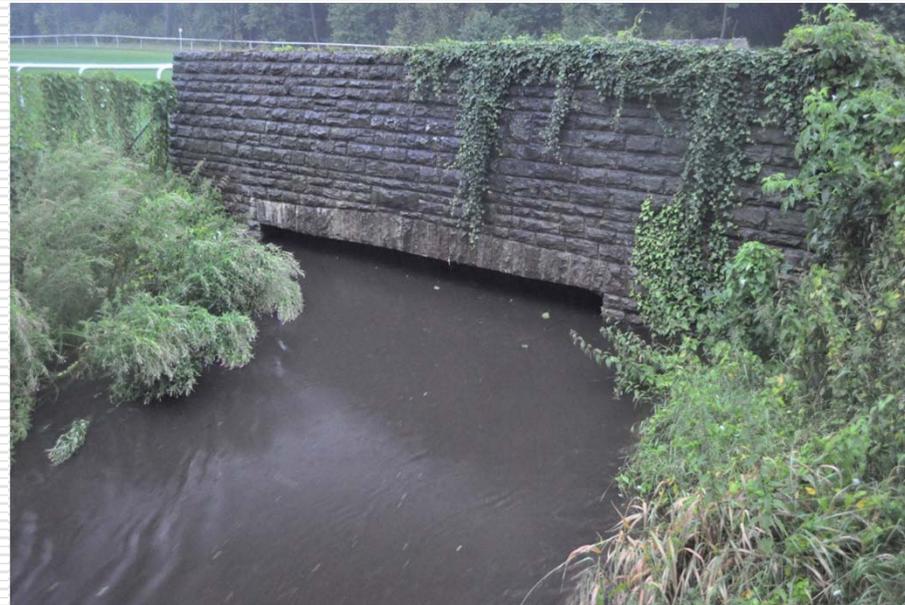
Erpebrücke, Rennbahnallee  
Foto IPS, 30.7.2011, 20:30

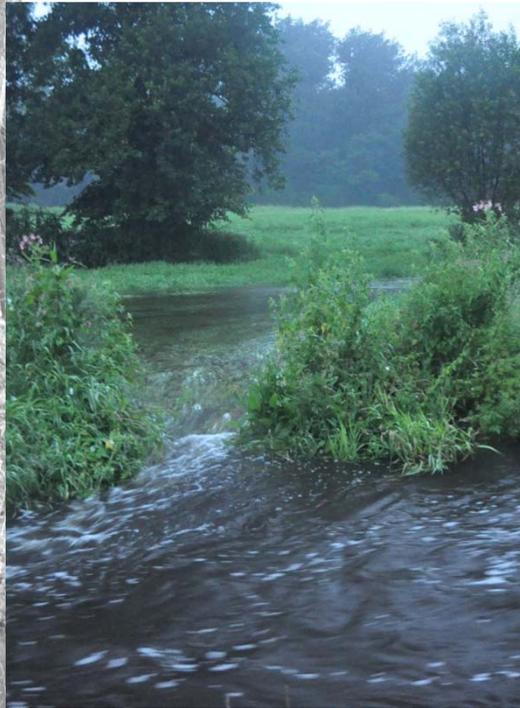
Erpe höhe KA-Ableiter  
Foto IPS, 30.7.2011, 20:45

- Bordvoller Abfluss mit leichten Ausuferungen in der Erpe
- KA-Ableiter: fast bordvoll

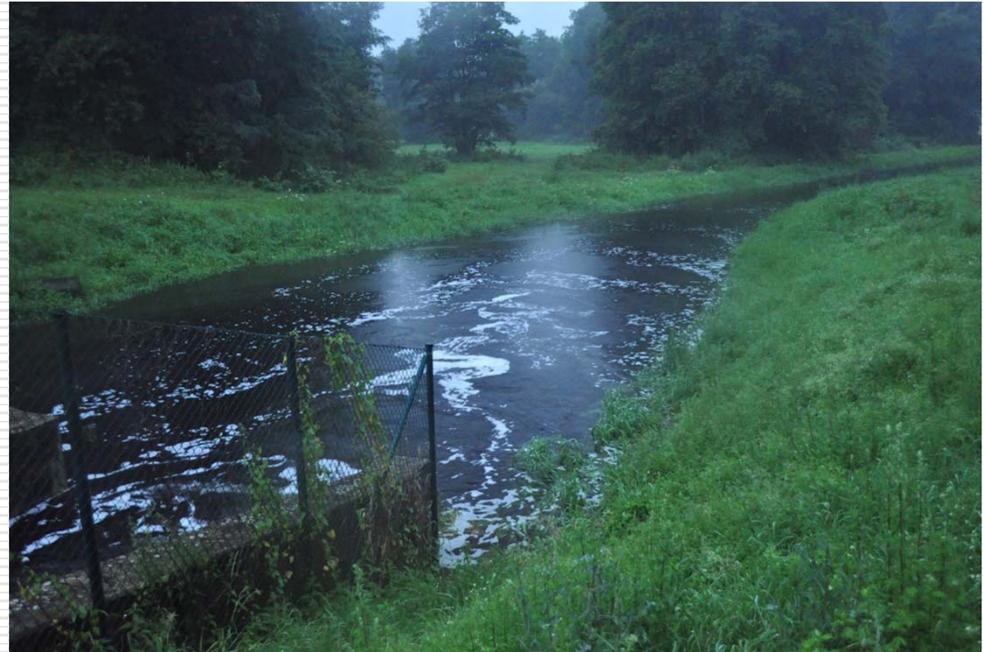
KA-Ableiter  
Foto IPS, 30.7.2011, 20:40

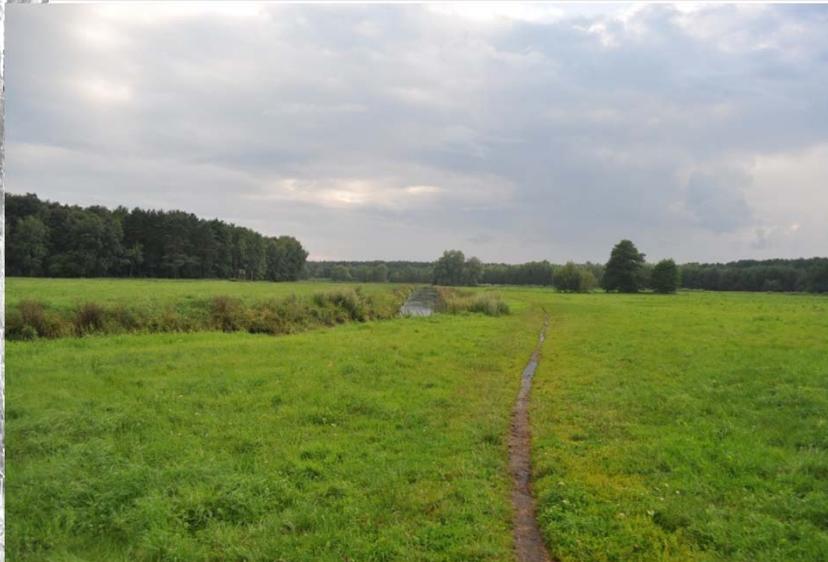
Erpetal nördlich Ravensteiner Mühle,  
Foto IPS, 01.08.2011

- Im Bereich Heidemühle bis Ravensteiner Mühle keine Ausuferungen mit deutlichem Freibord
- Keine Überstauungen im Erpetal nördlich Ravensteiner Mühle!

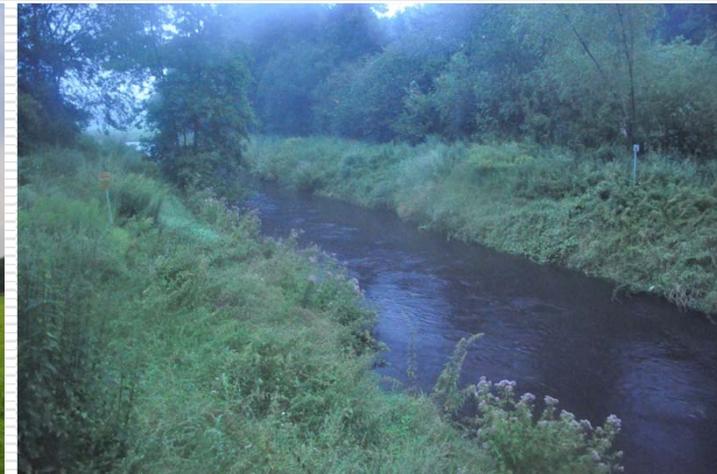
Erpe nördlich Ravensteiner Mühle,  
Foto IPS, 30.7.2011, 20:45

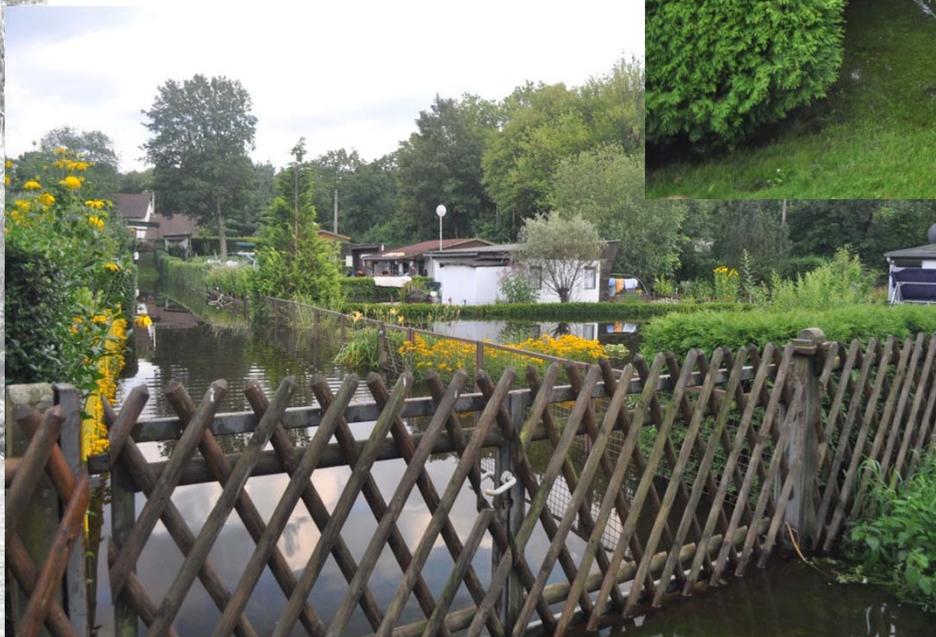
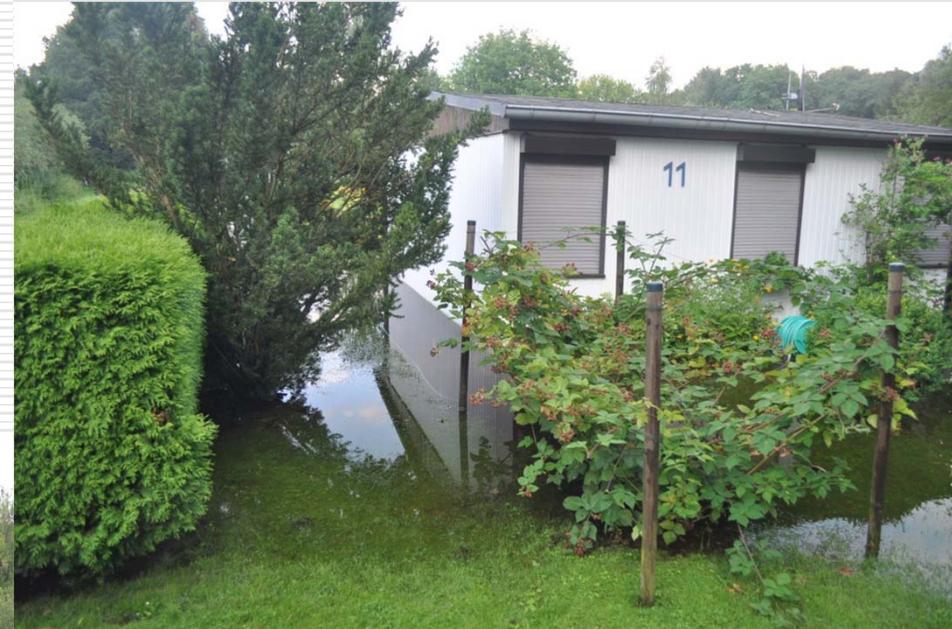
Fotos: IPS, 1.8.2011

# Situation im Erpetal südlich Ravensteiner Mühle

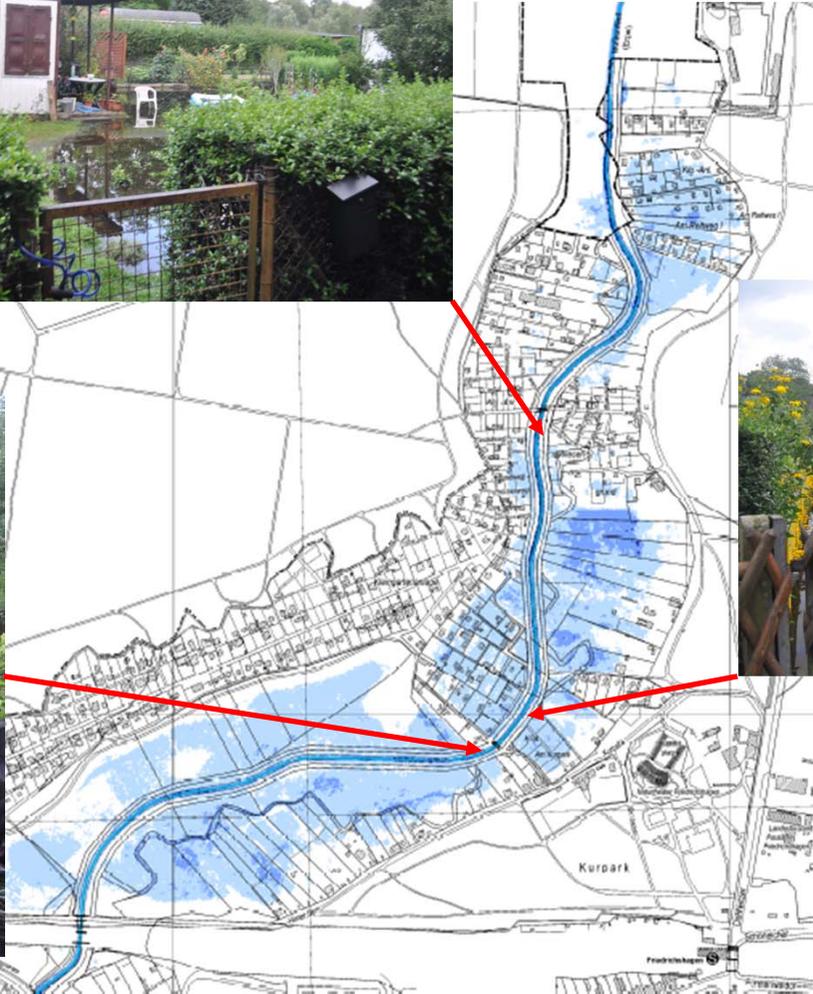
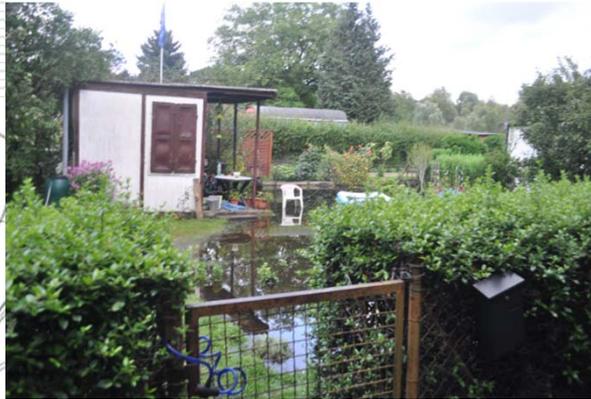
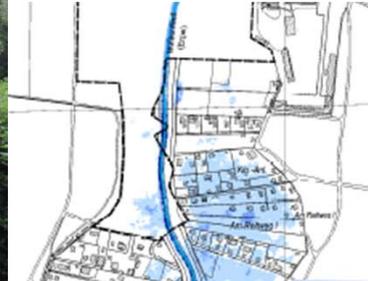
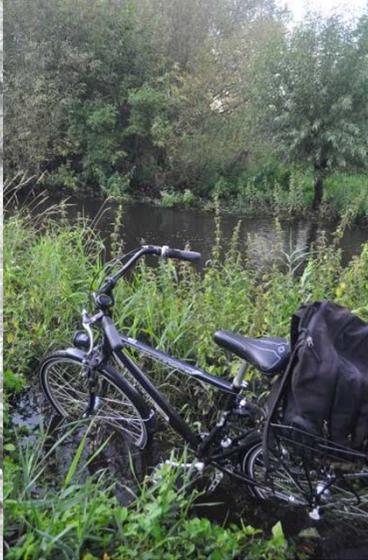
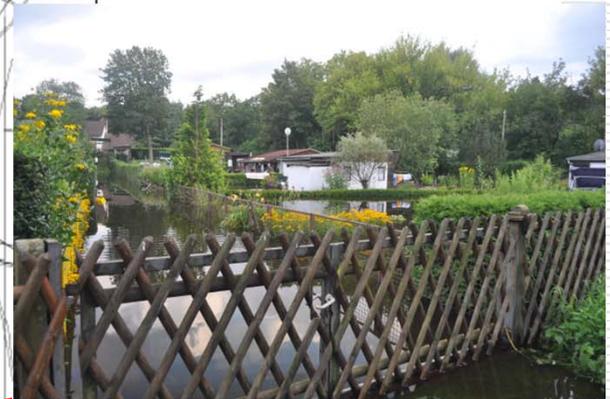
# Überflutungen Kolonie Erpetal

Ausuferungs-/Druckwasserbereiche **HQ10**

Wassertiefen [m]

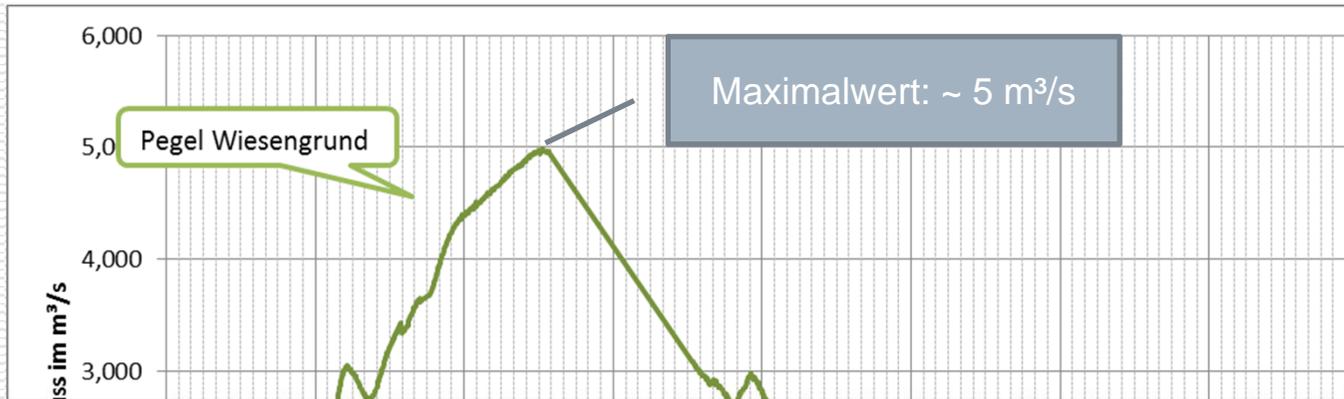
# Jährlichkeit

**Ohne Maßnahmen muss mit Ereignissen wie Juli/August 2011 ca. alle 5-10 Jahre gerechnet werden !!**

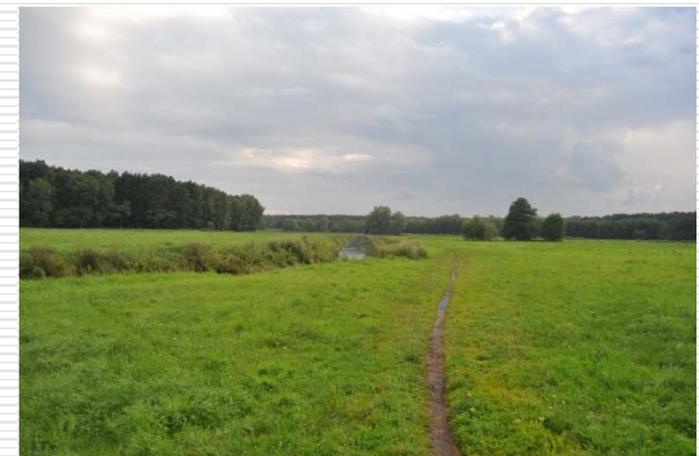
- Erpetal nördlich der Ravensteiner Mühle war am 1.8.11 stark entwässert. Die (natürliche) Rückhaltefunktion der Aue war nicht gegeben.
- Ansatz: Erpe in diesem Bereich renaturieren  
=> Positive Effekte auf den Hochwasserschutz unterhalb
- s. nachfolgender Beitrag

Erpetal, 01.08.2011, Foto IPS
