Gewässerentwicklungskonzept Stepenitz, Dömnitz & Jeetzebach

Defizitdarstellung und erste Maßnahmenvorschläge
PAG-Sitzung 18.01.2012
C. Antons

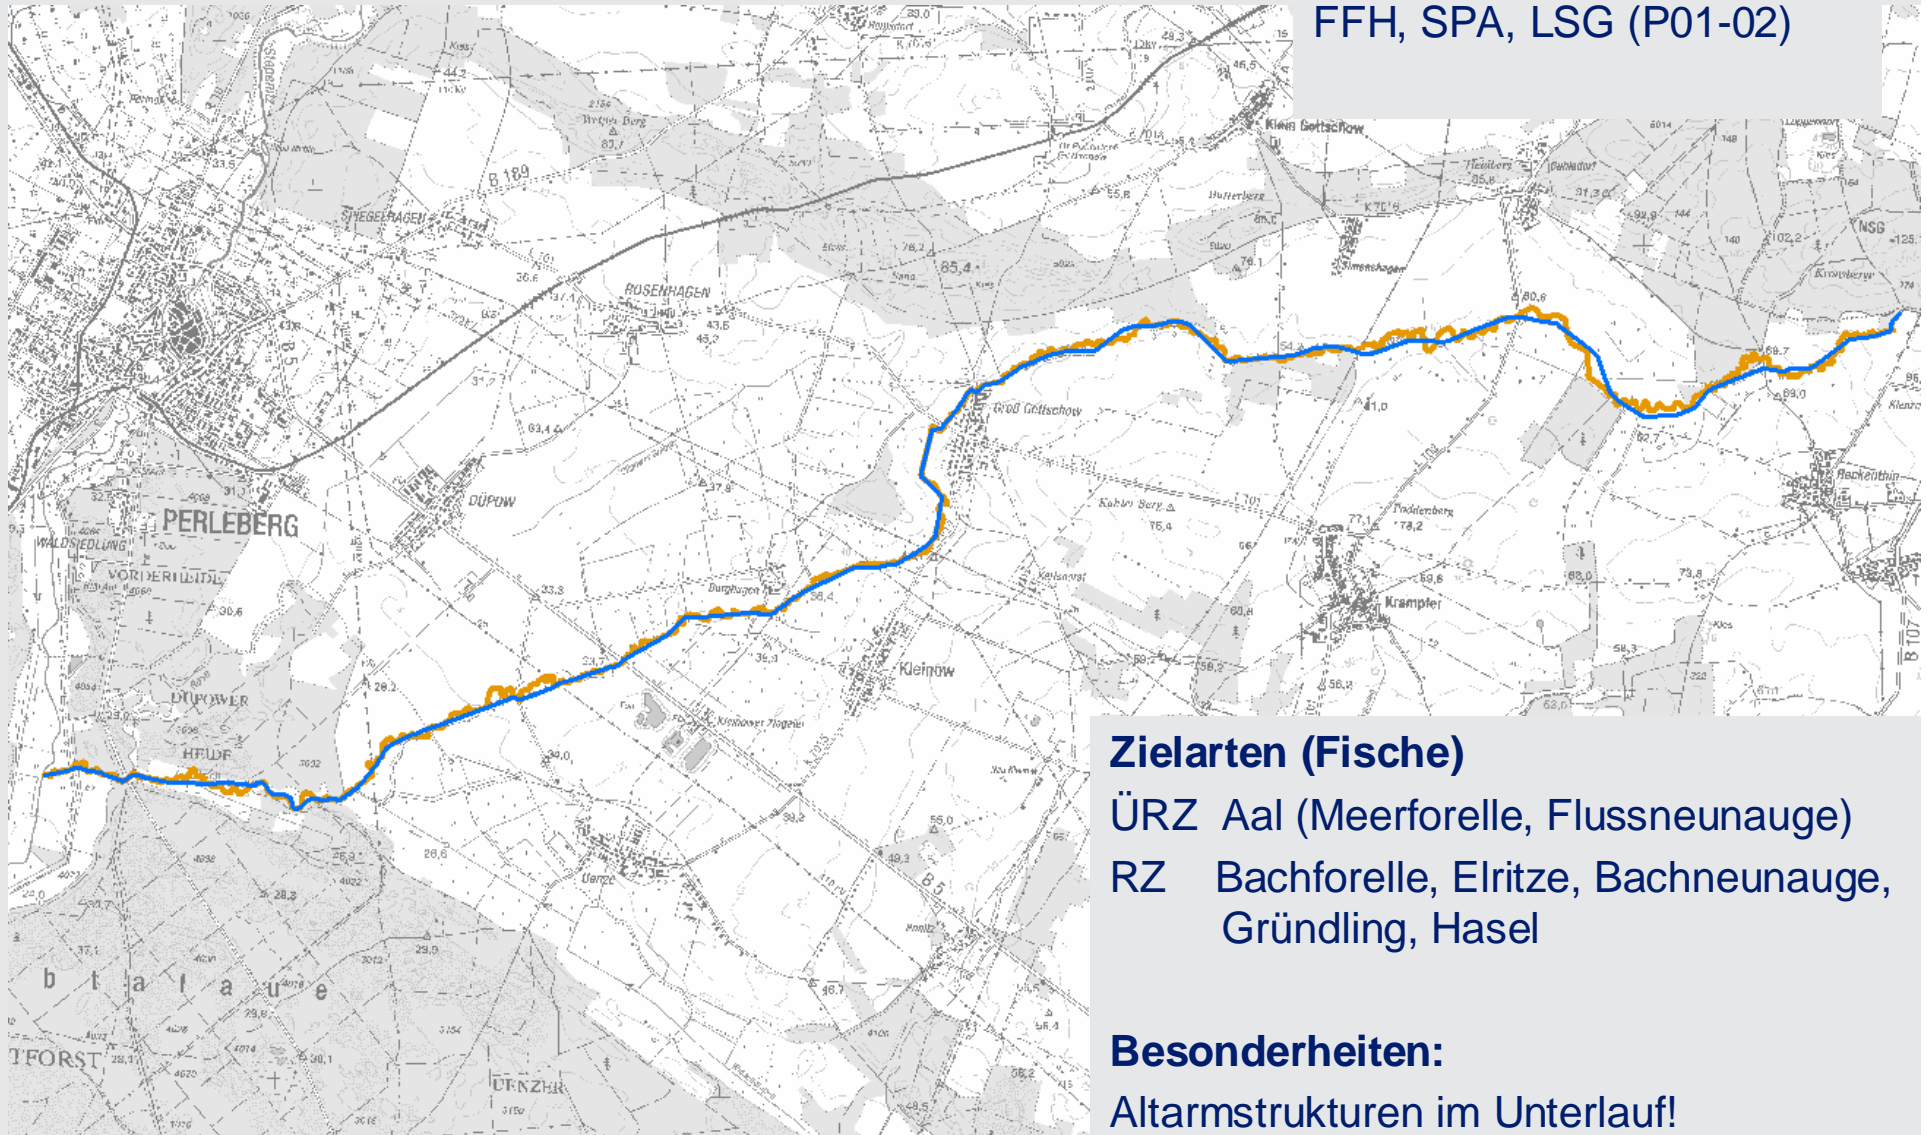
Jeetzebach (GEK Jeetzebach)

Besonderheiten:
Altarmstrukturen im Unterlauf!

Aktueller Verlauf ————
Historischer Verlauf (Schmettau) ————

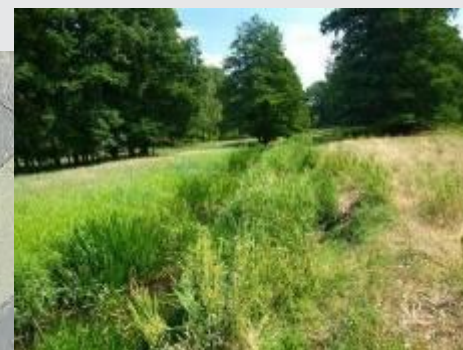
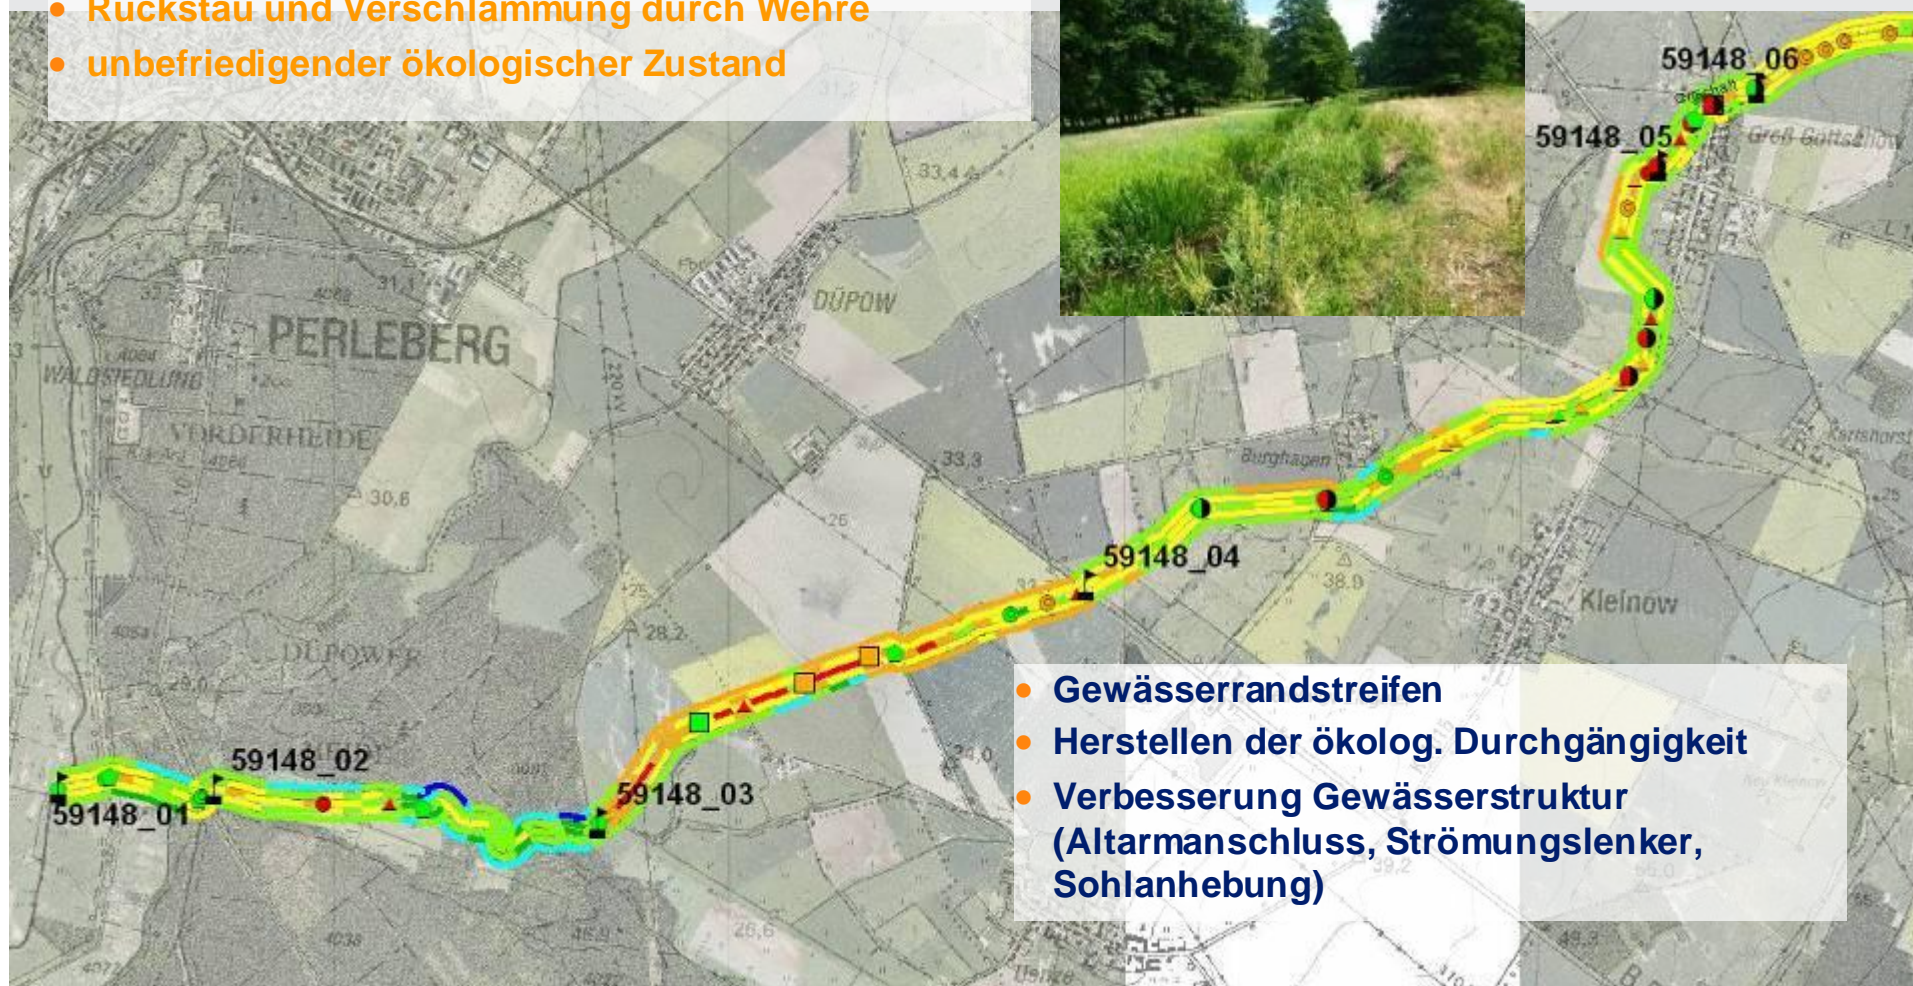
Jeetzebach (PA 01- PA 05) von der Mündung bis Groß Gottschow

- Ökol. Durchgängigkeit nicht gegeben
- Sohle deutlich bis sehr stark verändert (Feinsedimenteintrag)
- Rückstau und Verschlammung durch Wehre
- unbefriedigender ökologischer Zustand

- Gewässerrandstreifen
- Herstellen der ökolog. Durchgängigkeit
- Verbesserung Gewässerstruktur (Altarmanschluss, Strömunglenker, Sohlanhebung)

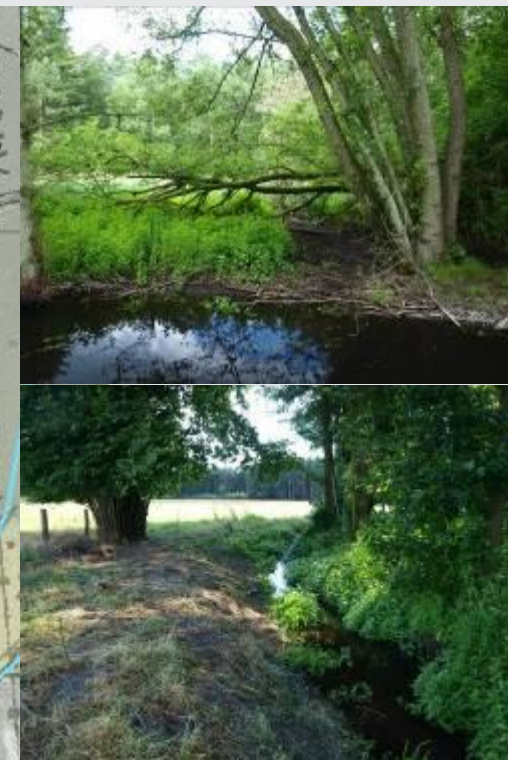
Rose (PA 01- PA03) von der Mündung bis Feldweg Düpow

- **Ökologische Durchgängigkeit nicht gegeben**
- **Geringe Wasserführung/ Fließgeschwindigkeit**
- **Weiden nicht ausgekoppelt**
- **Geringe Tiefenvarianz und Substratdiversität (P02,03)**

- **Herstellen der ökolog. Durchgängigkeit**
- **Strukturanreicherung Sohle (P02,03)**
- **Weiden auskoppeln**

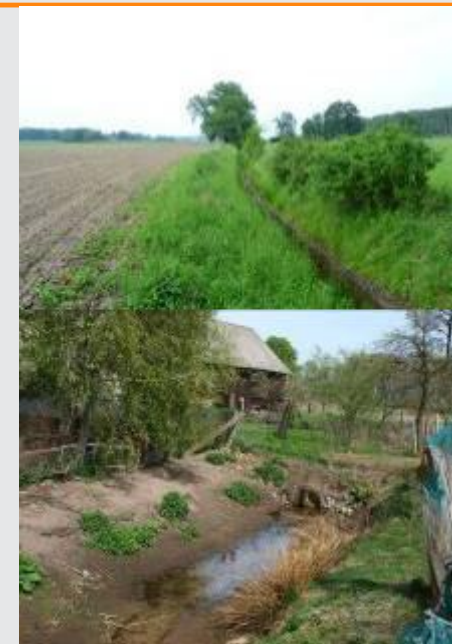
Ponitzer Wiesengraben P04 – P09

- **Ökol. Durchgängigkeit nicht gegeben**
- **Streckenweise verrohrt**
- **Entrohrung**
- **Gewässerunterhaltung reduzieren**

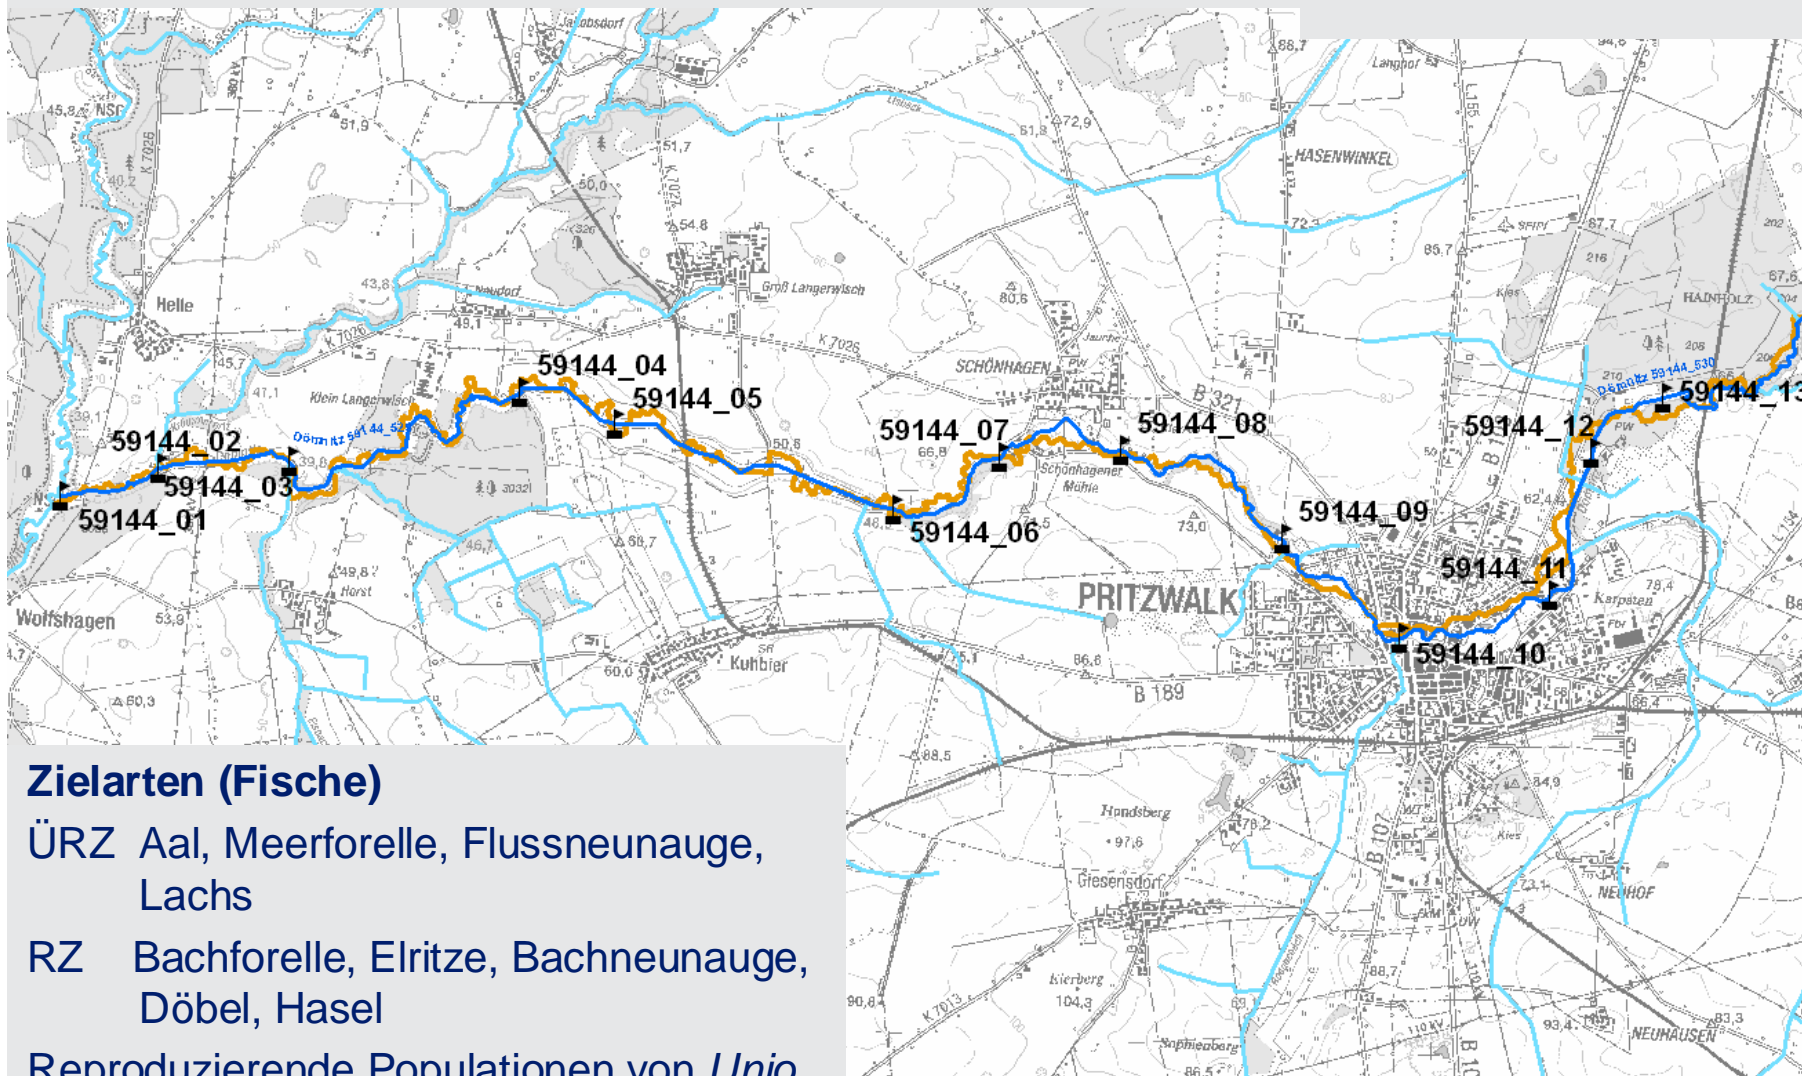
Dömnitz

Reproduzierende Populationen von *Unio crassus* im Unterlauf

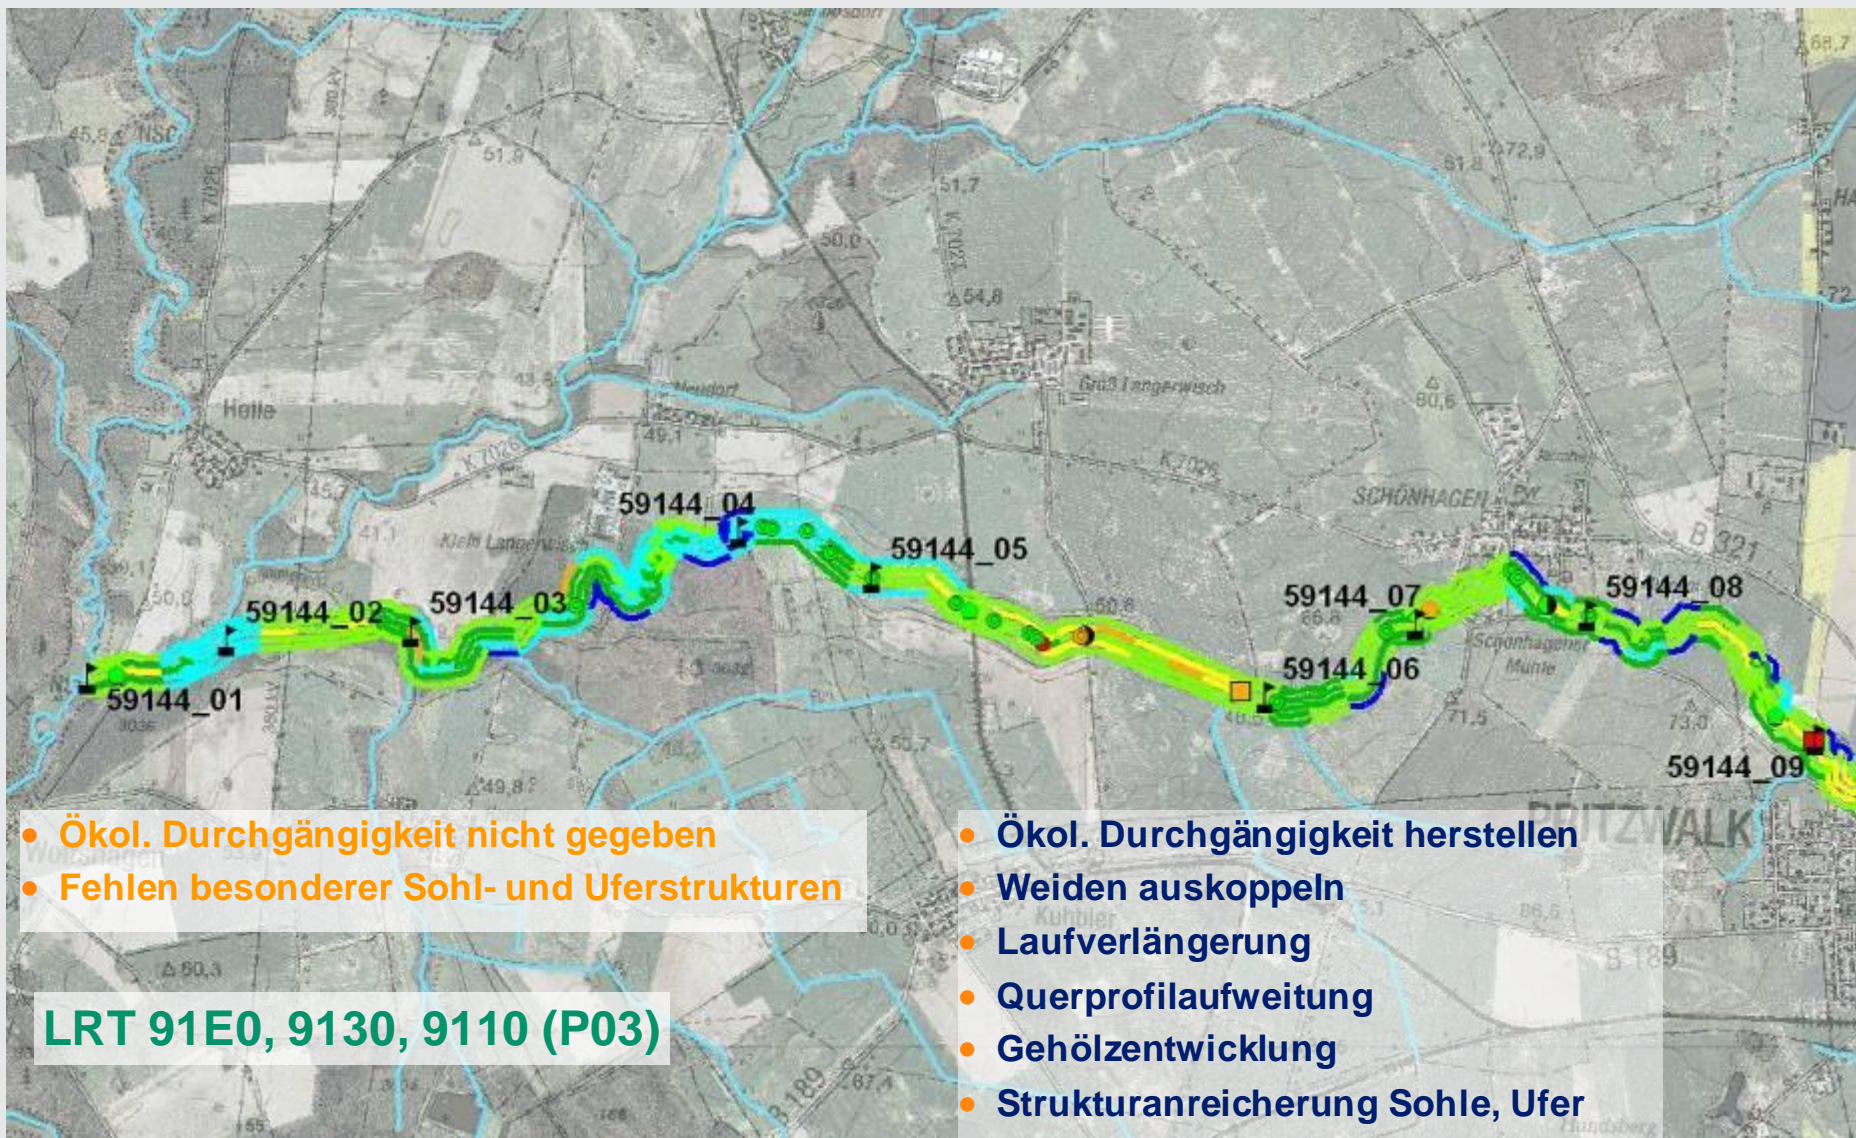
Dömnitz P01 – P08

- Ökol. Durchgängigkeit nicht gegeben
- Fehlen besonderer Sohl- und Uferstrukturen

LRT 91E0, 9130, 9110 (P03)

- Ökol. Durchgängigkeit herstellen
- Weiden auskoppeln
- Laufverlängerung
- Querprofilaufweitung
- Gehölzentwicklung
- Strukturanreicherung Sohle, Ufer

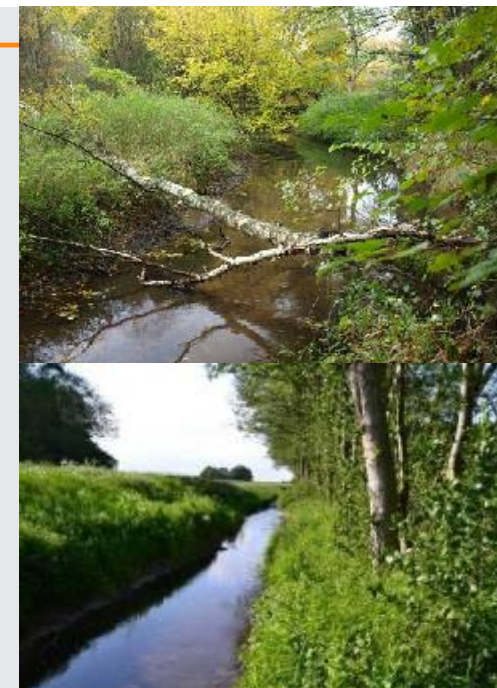
Kümmernitz P01 – P03

- Feinsedimenteintrag (PA 03)
- Stellenweise Landwirtschaft bis an den Gewässerrand
- Geschiebefang vor Mündung der Dömnitz
- Gewässerunterhaltung optimieren
- Stellenweise Gewässerrandstreifen
- Laufverlängerung

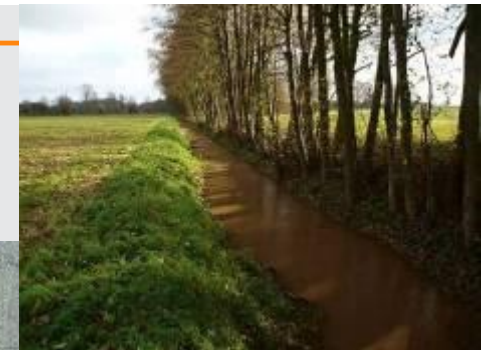
Kümmernitz P04 – P09

- ökol. Durchgängigkeit nicht gegeben
- Stausee (Wasserrückhalt, Durchgängigkeit)
- Feinsedimenteintrag

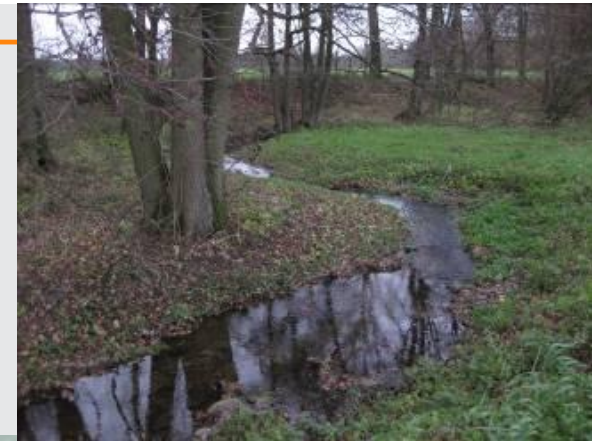
Elsbaek (PA 01- PA 05)

- ökol. Durchgängigkeit nicht gegeben
- Außer in PA 01 keine besonderen Sohl-, Ufer- und Laufstrukturen
- Sohle gering bis sehr stark verändert
- PA 05 verrohrt

- Herstellen der ökolog. Durchgängigkeit
- Verbesserung Gewässerstruktur (Querprofilaufweitung)
- Gewässerrandstreifen (Gehölze)
- PA 05 entrohren

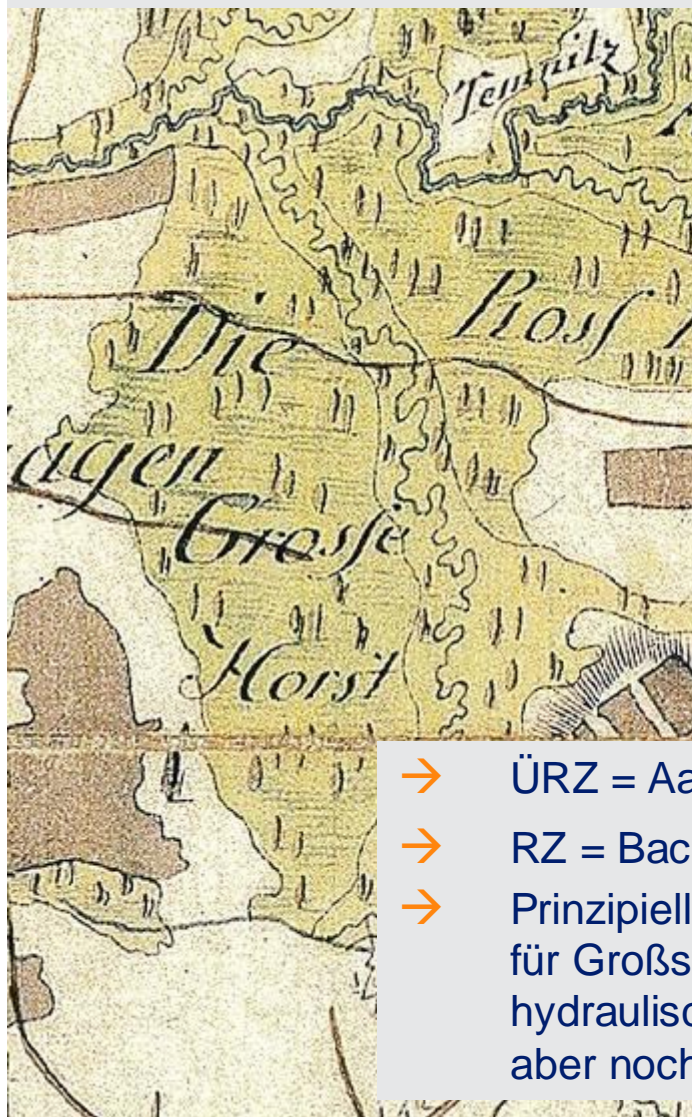
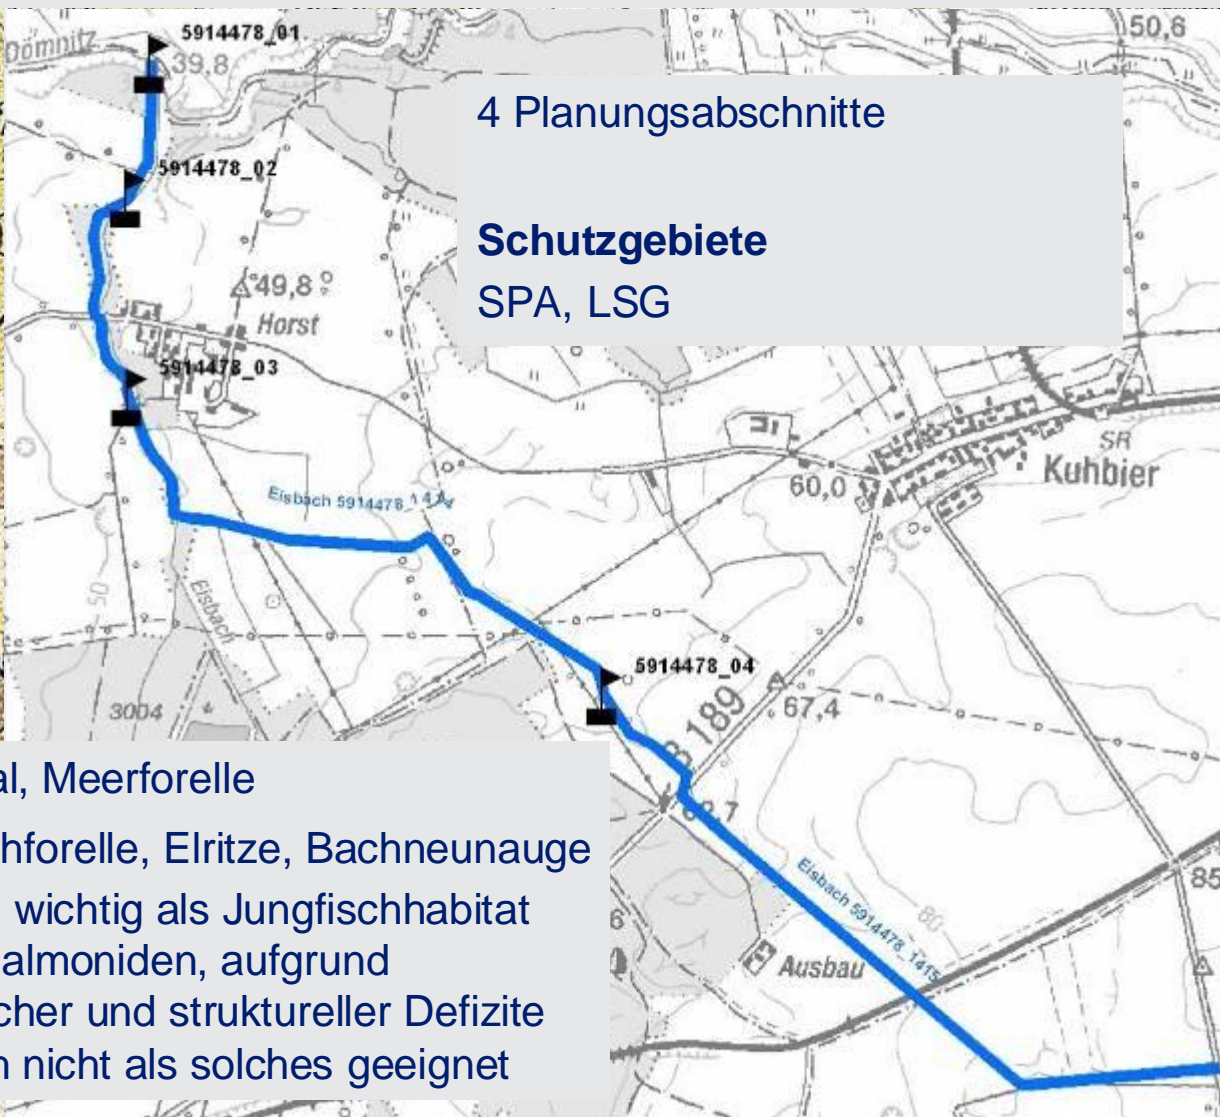
Eisbach (GEK-Dömnitz)

- ÜRZ = Aal, Meerforelle
- RZ = Bachforelle, Elritze, Bachneunauge
- Prinzipiell wichtig als Jungfischhabitat für Großsalmoniden, aufgrund hydraulischer und struktureller Defizite aber noch nicht als solches geeignet

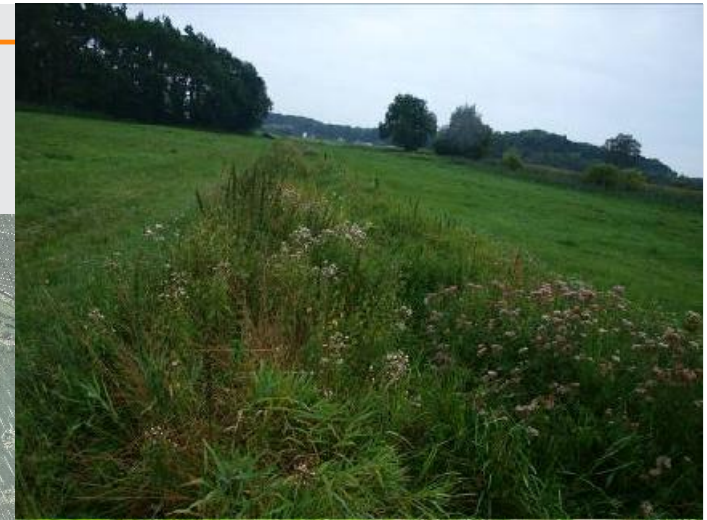
PA 01 →

- ökol. Durchgängigkeit nicht gegeben
- Außer PA 02 ohne besondere Sohl-, Ufer- und Laufstrukturen
- PA 04 verrohrt
- Sohle gering bis sehr stark verändert

- Herstellen der ökolog. Durchgängigkeit
- Verbesserung Gewässerstruktur (Querprofilaufweitung)
- Wehr entfernen
- PA 04 offenlegen

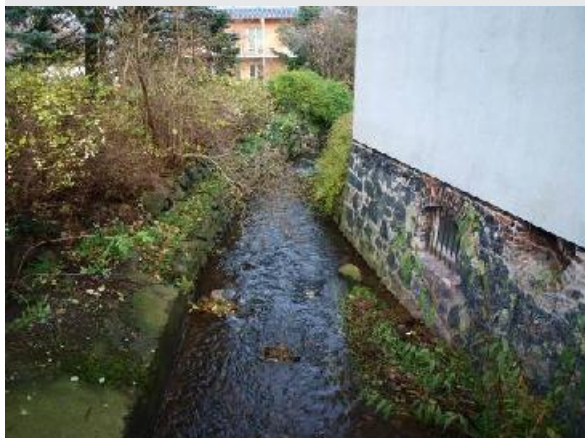
Roddanebach (PA 01- PA 04)

- ökol. Durchgängigkeit nicht gegeben
- ohne besondere Sohl-, Ufer- und Laufstrukturen
- PA 04 verrohrt
- Sohle deutlich bis sehr stark verändert

- Herstellen der ökolog. Durchgängigkeit
- Verbesserung Gewässerstruktur (Querprofilaufweitung)
- Gewässerrandstreifen (Gehölze)
- PA 04 offenlegen

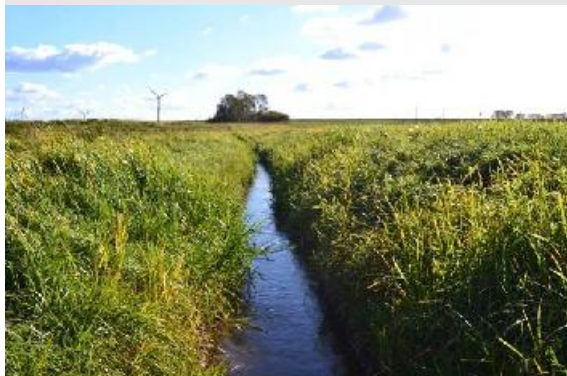
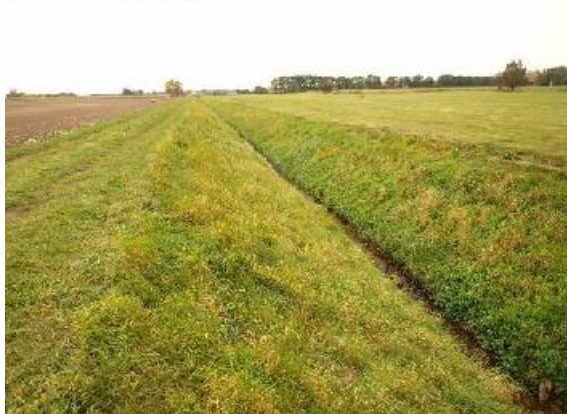
Buchholzer Abzugsgraben (PA 01- PA 05)

- ökol. Durchgängigkeit nicht gegeben
- ohne besondere Sohl-, Ufer- und Laufstrukturen
- PA 05 verrohrt
- Sohle deutlich bis sehr stark verändert

- Herstellen der ökolog. Durchgängigkeit
- Verbesserung Gewässerstruktur (Querprofilaufweitung)
- Gewässerrandstreifen (Gehölze)
- PA 05 offenlegen
- Gewässerunterhaltung optimieren

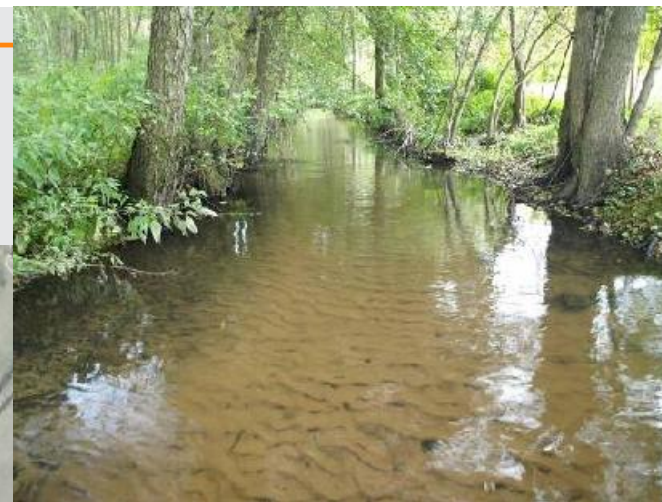
PA 01 →

- ökol. Durchgängigkeit nicht gegeben
- besondere Sohl-, Ufer- und Laufstrukturen selten
- Ufer- und Sohlverbau (P05)
- Sohle gering bis vollständig verändert

- Herstellen der ökolog. Durchgängigkeit
- Strukturanreicherung Sohle
- Kieseintrag (Laichhabitat)

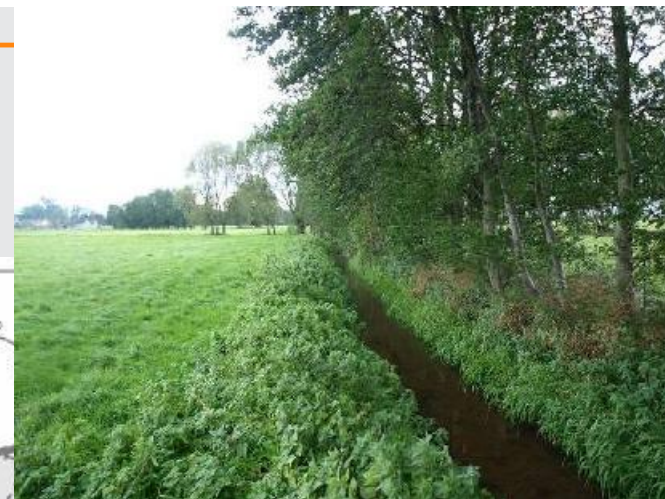
PA 07 →

- ökol. Durchgängigkeit nicht gegeben
- begradigt
- Sohle deutlich bis sehr stark verändert

- Herstellen der ökolog. Durchgängigkeit
- Anpassung Unterhaltung
- Verbesserung Gewässerstruktur (Querprofilaufweitung)

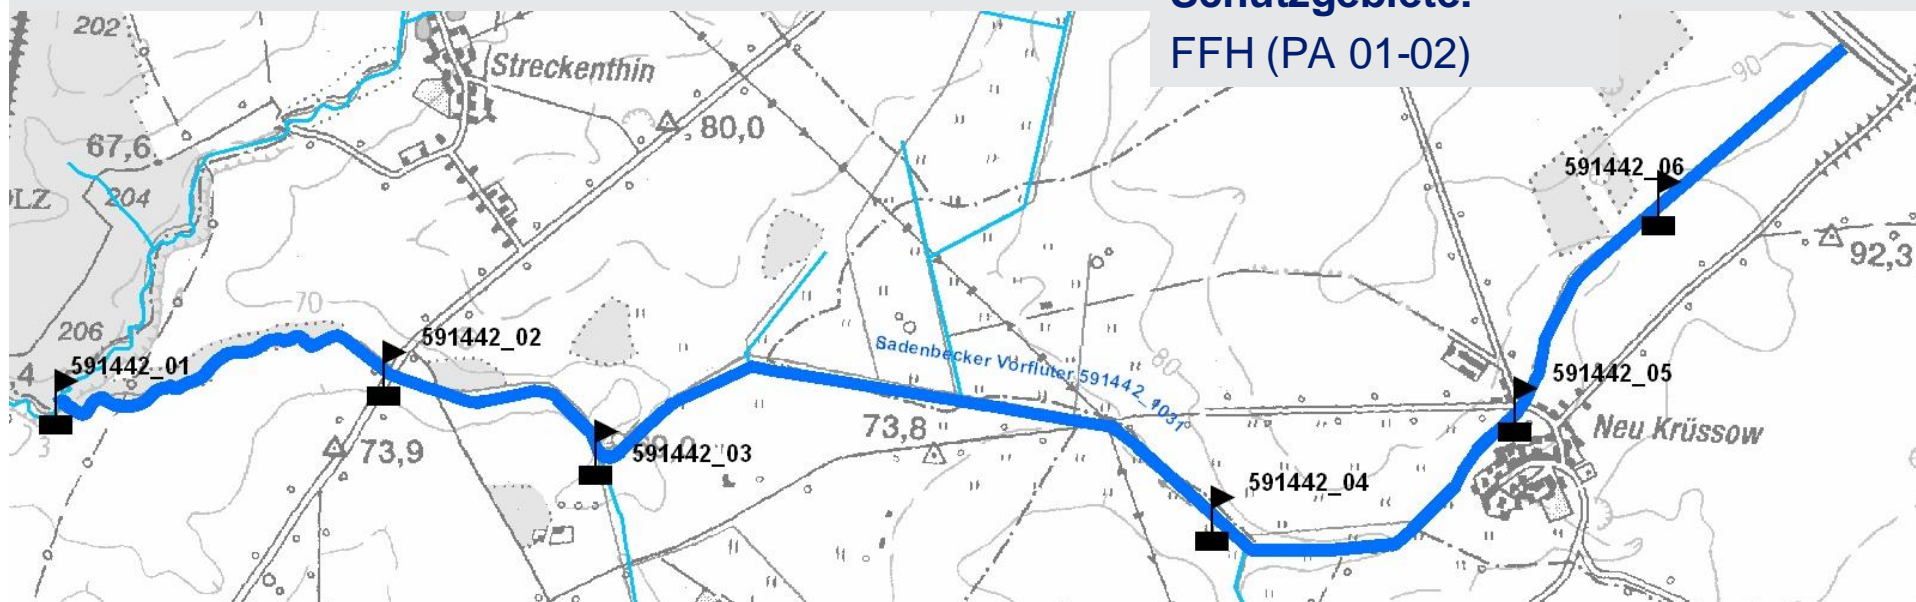
Sadenbecker Vorfluter (GEK-Dömnitz)

PA 01: naturnaher Abschnitt
z.T. im Mehrbettgerinne

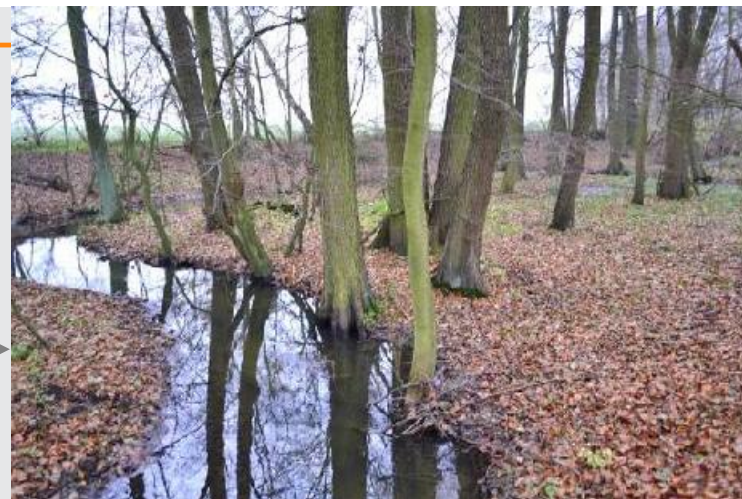
PA 01 →

- ökol. Durchgängigkeit nicht gegeben
- Außer PA 01 keine besonderen Sohl-, Ufer- und Laufstrukturen
- Sohle gering bis sehr stark verändert
- PA 06 verrohrt

- Herstellen der ökolog. Durchgängigkeit
- Verbesserung Gewässerstruktur (Querprofilaufweitung)
- Gewässerrandstreifen (Gehölze!)
- PA 06 entrohren

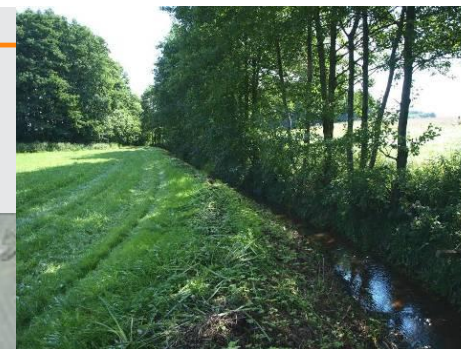
Blesendorfer Abzugsgraben (PA 01- PA 04)

- ökol. Durchgängigkeit nicht gegeben
- Außer kleinräumig in PA 03 keine besonderen Sohl-, Ufer- und Laufstrukturen
- Sohle gering bis sehr stark verändert

- Herstellen der ökolog. Durchgängigkeit
- Verbesserung Gewässerstruktur (Sohle, Laufentwicklung)
- Unterhaltung optimieren

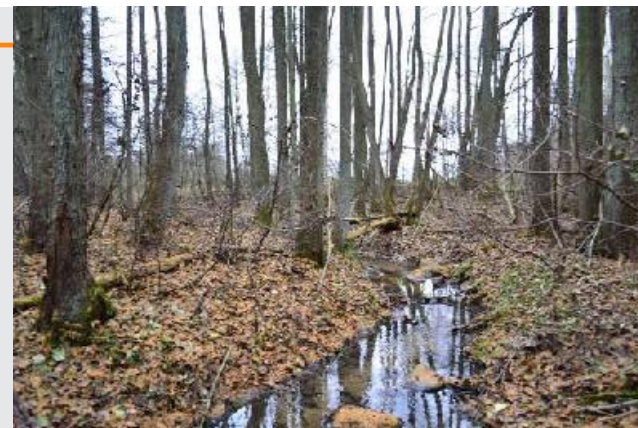
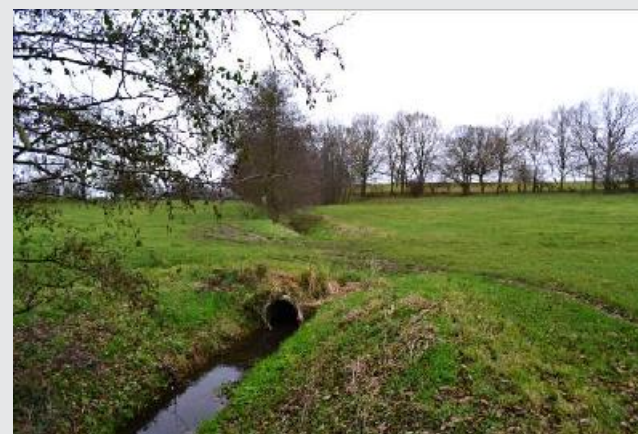
Falkenhagener Abzugsgraben (PA 01- PA 04)

- ökol. Durchgängigkeit nicht gegeben (schon ab Einlauf)
- Außer in PA 01 keine besonderen Sohl-, Ufer- und Laufstrukturen
- Sohle gering bis sehr stark verändert

- Herstellen der ökolog. Durchgängigkeit
- Verbesserung Gewässerstruktur (Querprofilaufweitung, Strukturanreicherung Sohle)
- Gewässerrandstreifen (Gehölze)

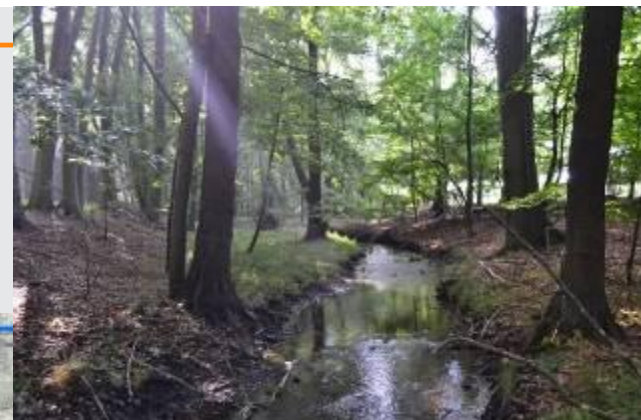
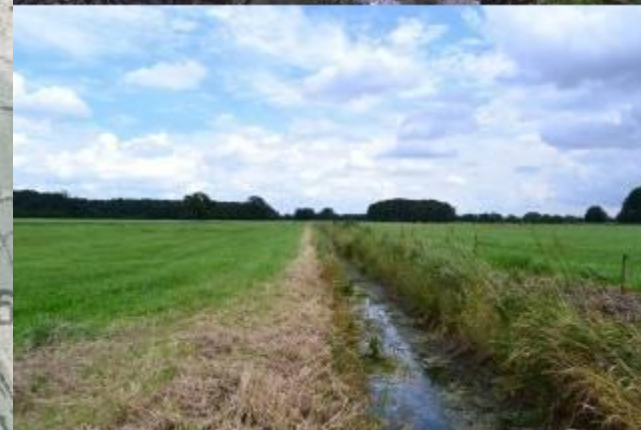
Unterlauf im Wald sehr strukturreich

- Ab Waldrand ökol. Durchgängigkeit nicht gegeben
- Feinsediment- und Nährstoffeintrag am Oberlauf (Drainagen)

Oberhalb Waldrand
beeinträchtigt und
angestaut

- Herstellen der ökolog. Durchgängigkeit
- Gewässerschutzstreifen (Oberlauf)
- Nicht benötigte Drainagen schließen
