# Gewässerentwicklungskonzept Nieplitz

im Auftrag des Landesamtes  
für Umwelt, Gesundheit und  
Verbraucherschutz Brandenburg

Öffentlichkeitsveranstaltung  
21.06.2012 in Beelitz

Arbeitsgemeinschaft GEK Nieplitz

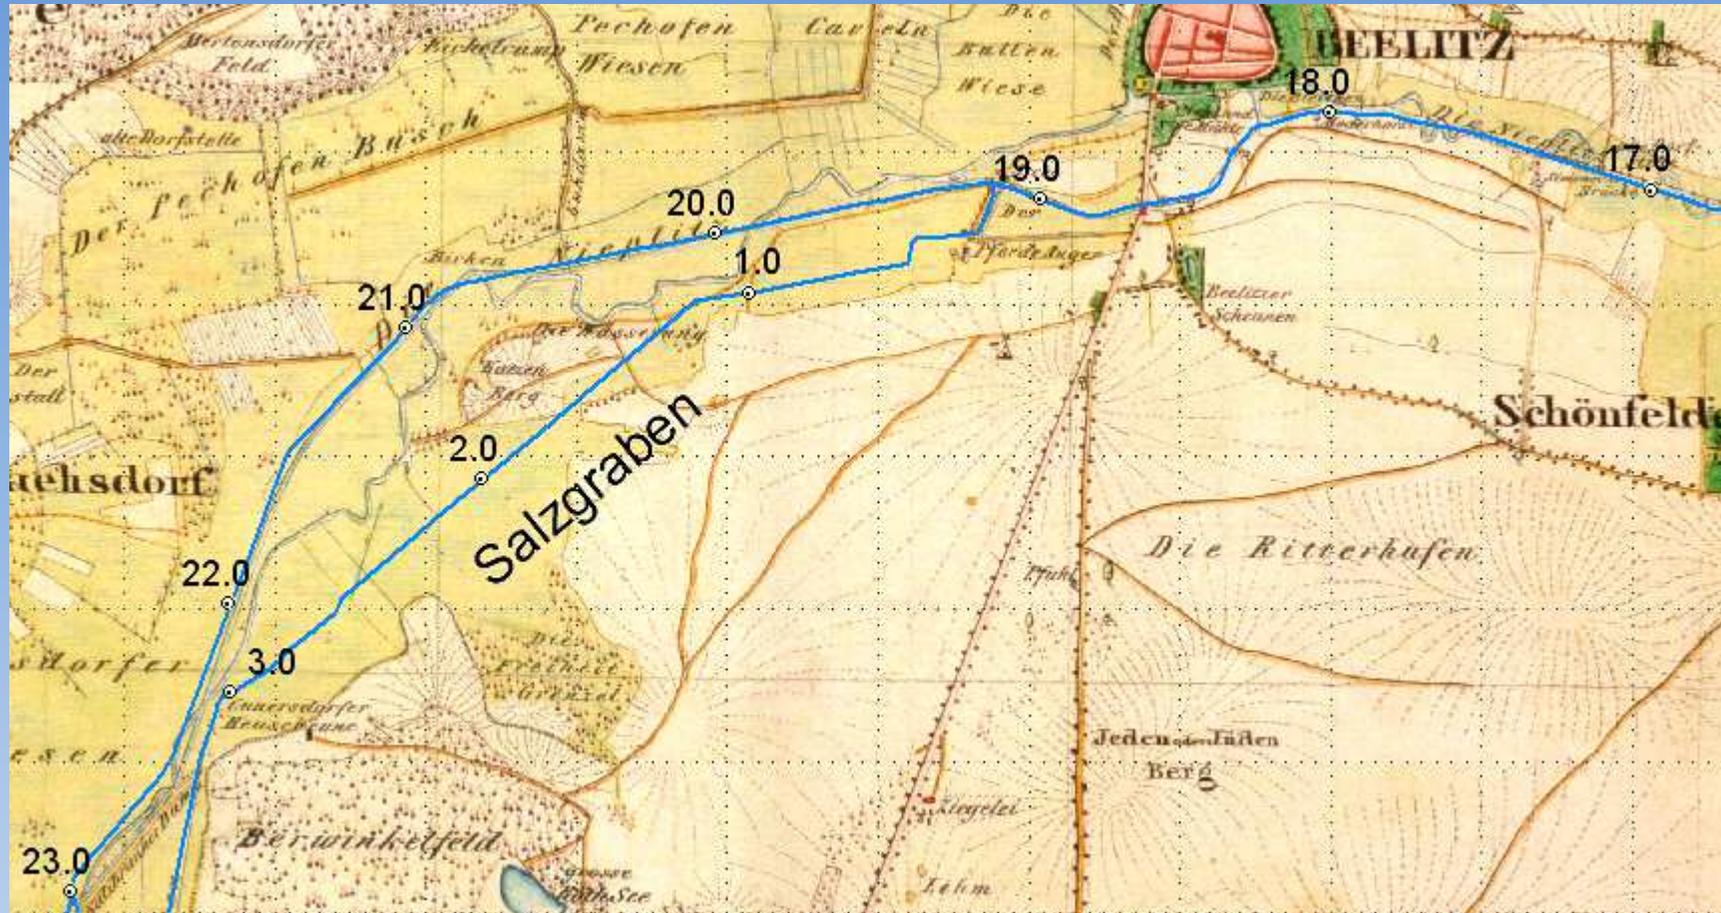
Preußische Kartenaufnahme von 1841/1842 (M 1:25.000)

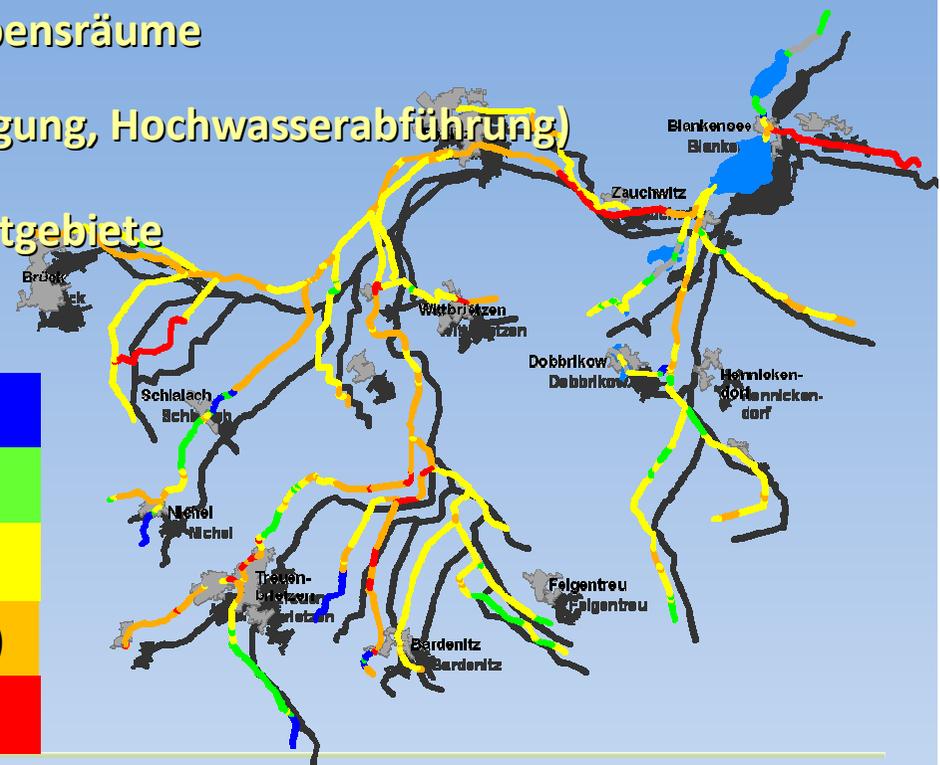
- untersucht wurden Gewässersohle, Ufer und Umland in 100 / 400 m Abschnitten: 6 Kartier-Hauptmerkmale
- Widerspiegelung der ökologischen Funktionsfähigkeit eines Fließgewässers
- zeigt an, inwieweit ein Gewässer in der Lage ist, in dynamischen Prozessen sein Bett zu verändern und Lebensraum für amphibische Organismen zu bieten
  - je besser die Struktur (naturnäher das Gewässer), desto höher der ökologische Wert vorhandener Lebensräume
  - Selbstregulationsfähigkeit (Selbstreinigung, Hochwasserabführung)
  - Landschaftswasserhaushalt und Feuchtgebiete

### Bewertungsklassen

1 = sehr gut (naturnah)

2 = gut (bedingt naturnah)

3 = mäßig (mäßig beeinträchtigt)

4 = unbefriedigend (merklich beeinträchtigt)

5 = schlecht (übermäßig geschädigt)

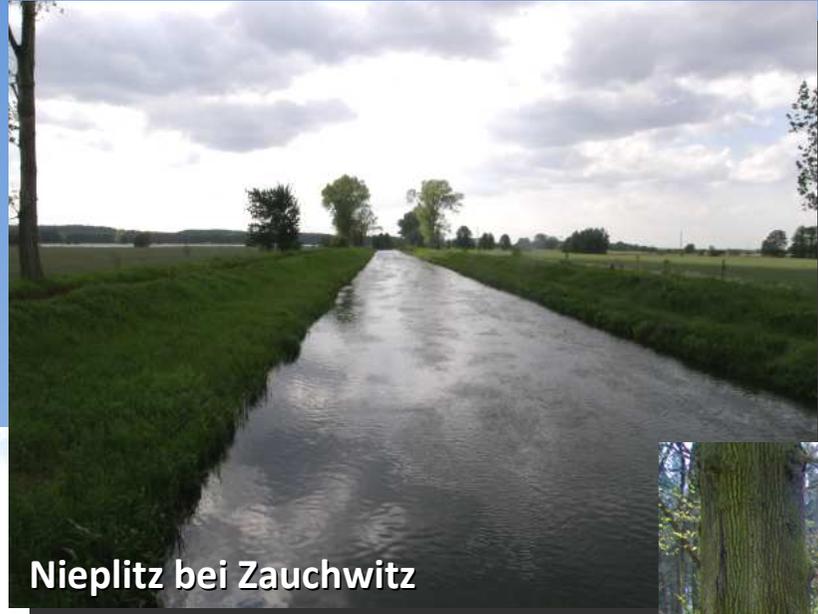
Nieplitz bei Zauchwitz

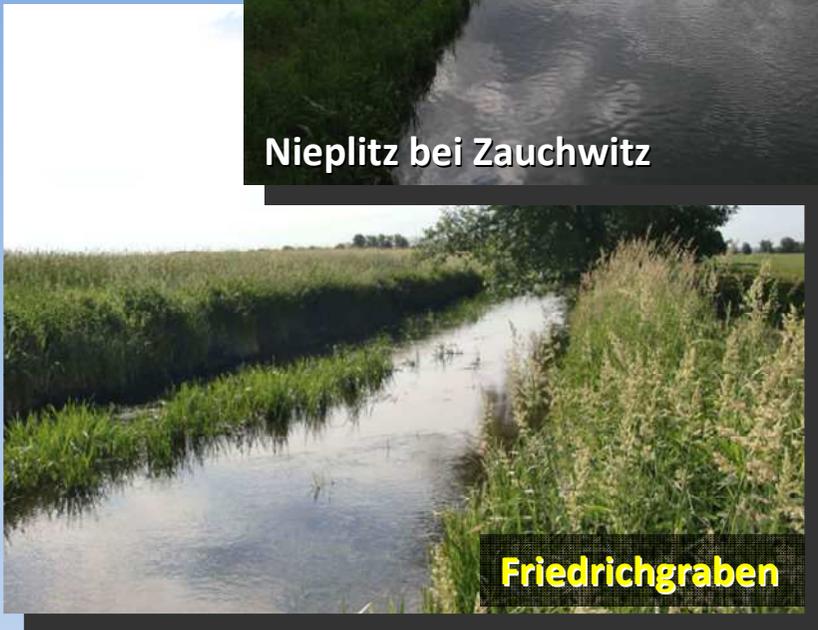
Friedrichgraben

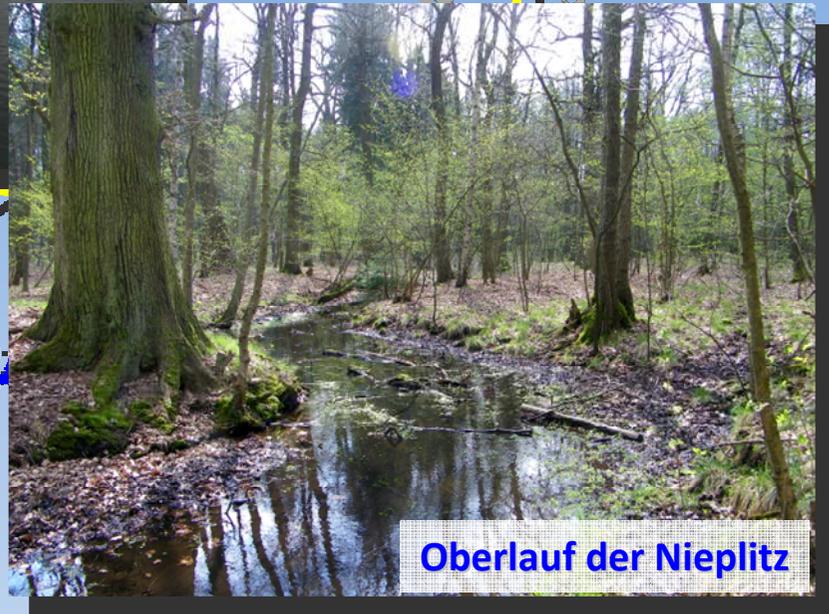
Oberlauf der Nieplitz

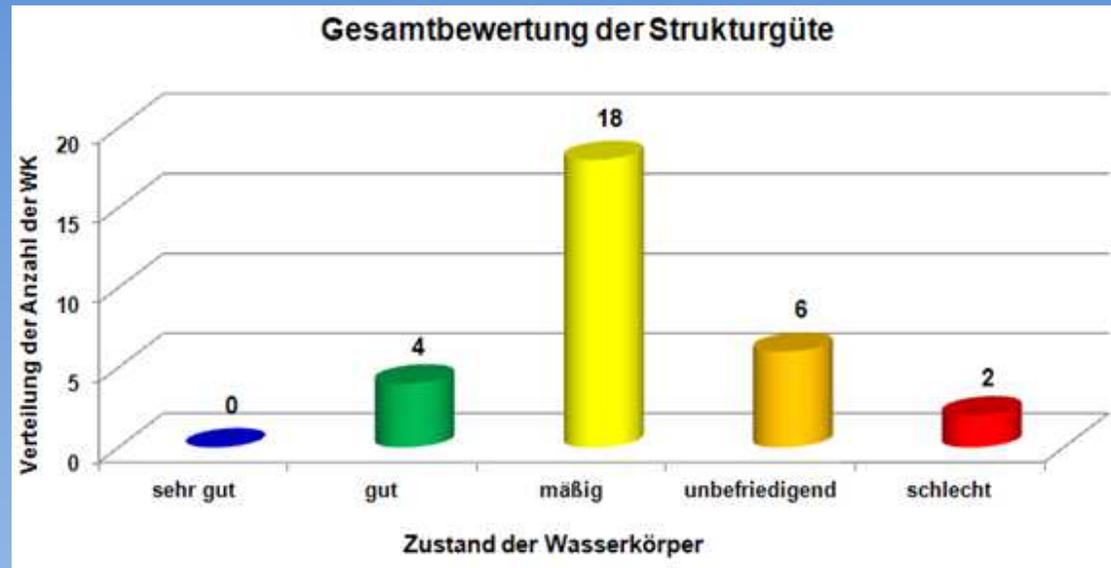
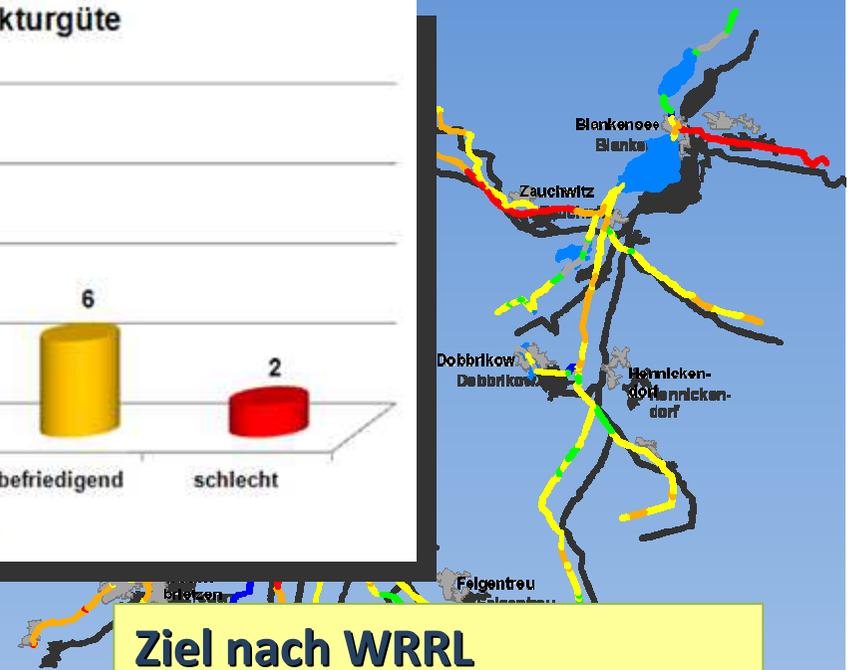
Knapp 2/3 aller Gewässerstrecken befinden sich in einem deutlich beeinträchtigten Zustand; ¼ in einem merklich bis übermäßig geschädigten Zustand

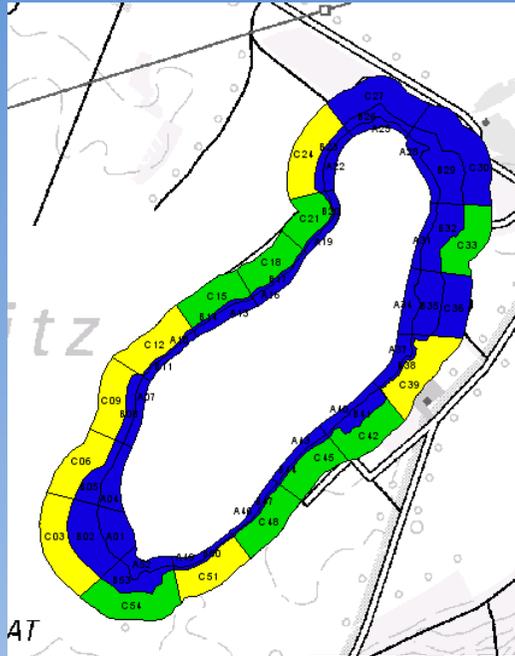
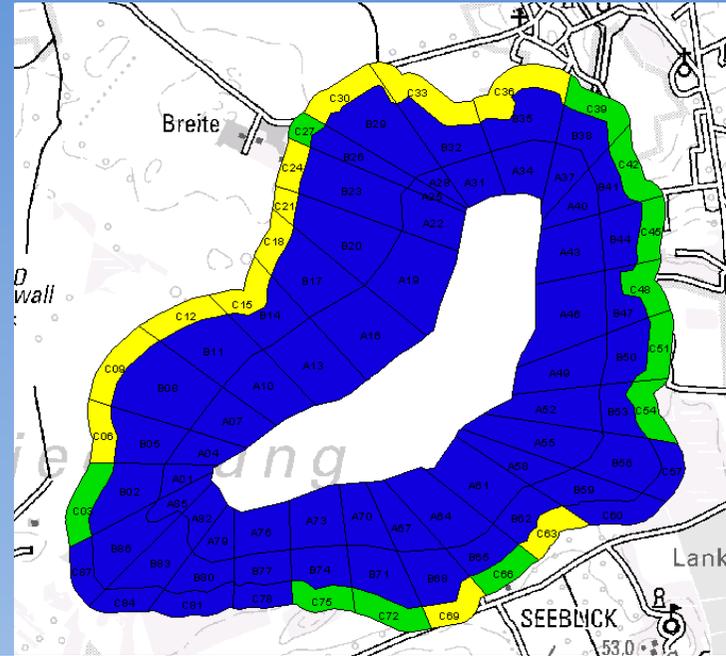
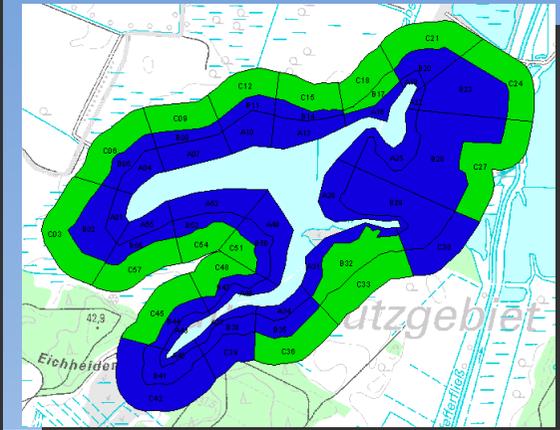
# Seeuferbewertung Blankensee, Grössinsee und Gänselaake

**Seeufer =  
guter Zustand**

1	2	3	4	5
1,00-1,50	1,51-2,50	2,51-3,50	3,51-4,50	4,51-5,00
naturnah	gering verändert	mäßig verändert	stark verändert	vollständig verändert

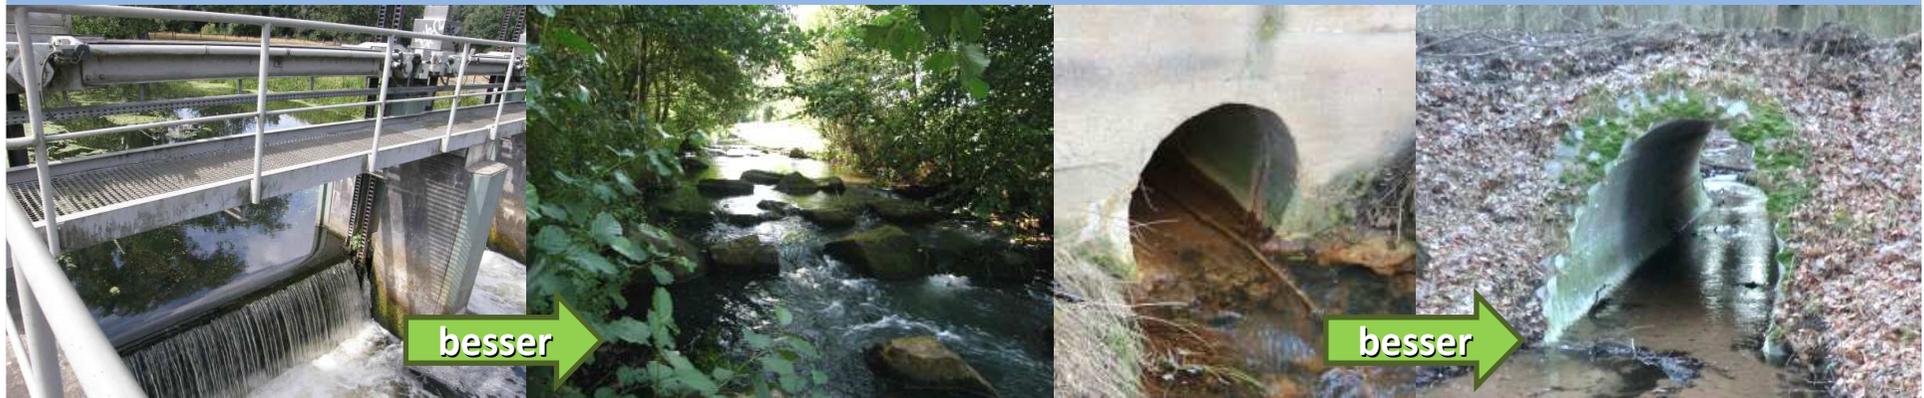
Wehranlage mit hohem Absturz

raue Sohlgleite

Durchlass ohne Sohlsubstrat und geringer Wassertiefe

ausreichend großer Durchlass mit gewässertypischem Sohlsubstrat und Wassertiefe

- ausreichende Wassertiefen
- angepasste Fließgeschwindigkeiten
- keine Sohlspünge (Barrierewirkung schon ab wenigen Zentimetern)
- gewässertypisches Sohlsubstrat mindestens 20 cm mächtig
- raue Substratoberfläche mit Substratlücken für Wasserwirbellose

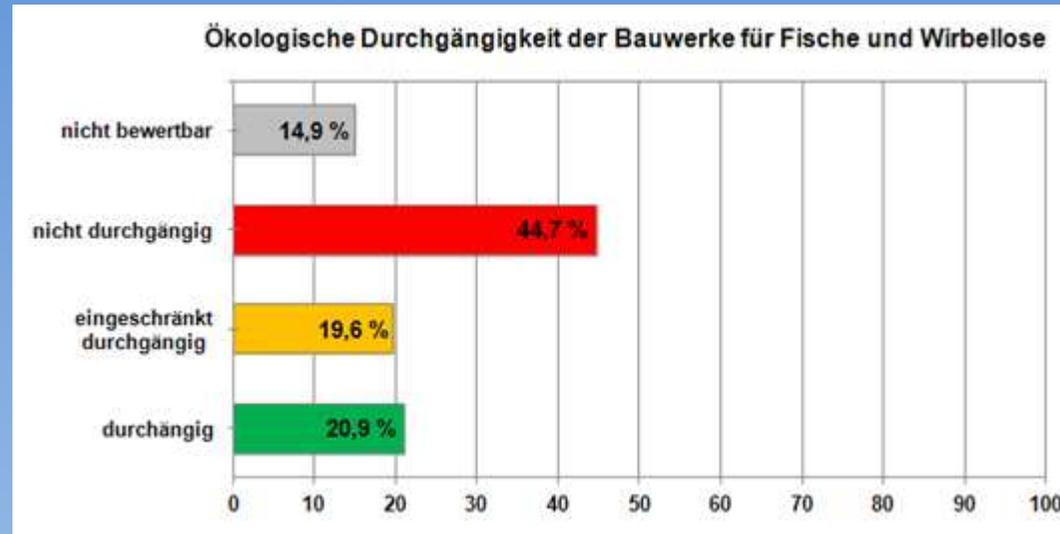
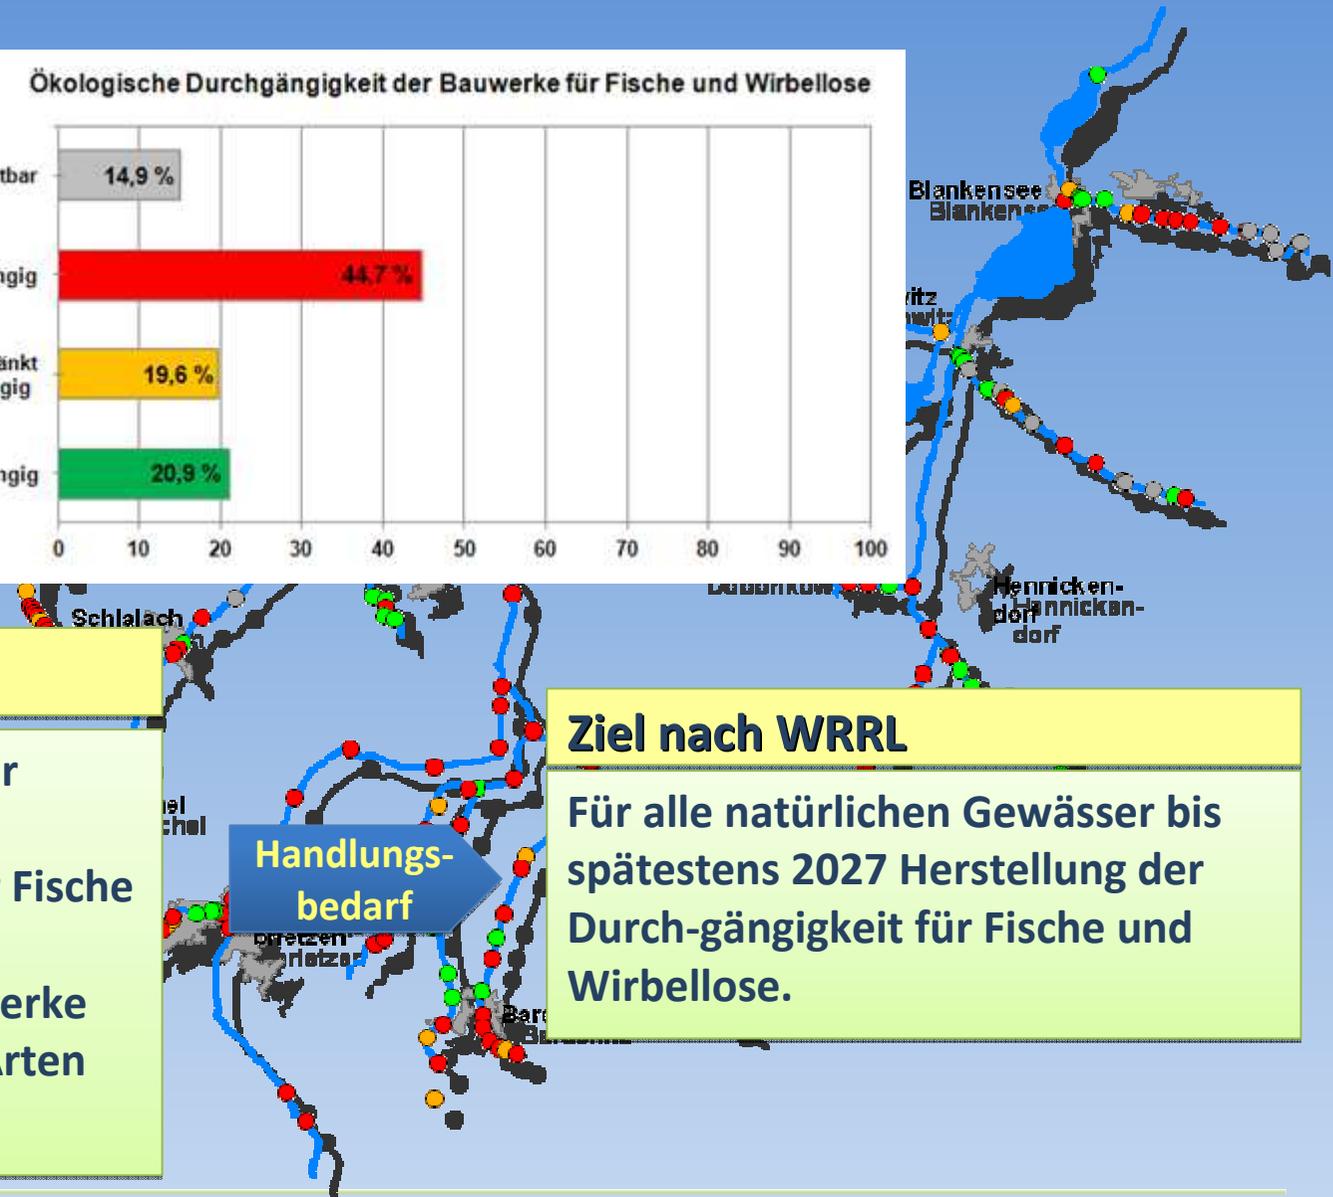
# Ökologische Durchgängigkeit der Fließgewässer im GEK

Nahezu die Hälfte der Bauwerke stellt ein Wanderhindernis für Fische und Wirbellose dar. Ein Fünftel der Bauwerke ist nur für spezielle Arten passierbar.

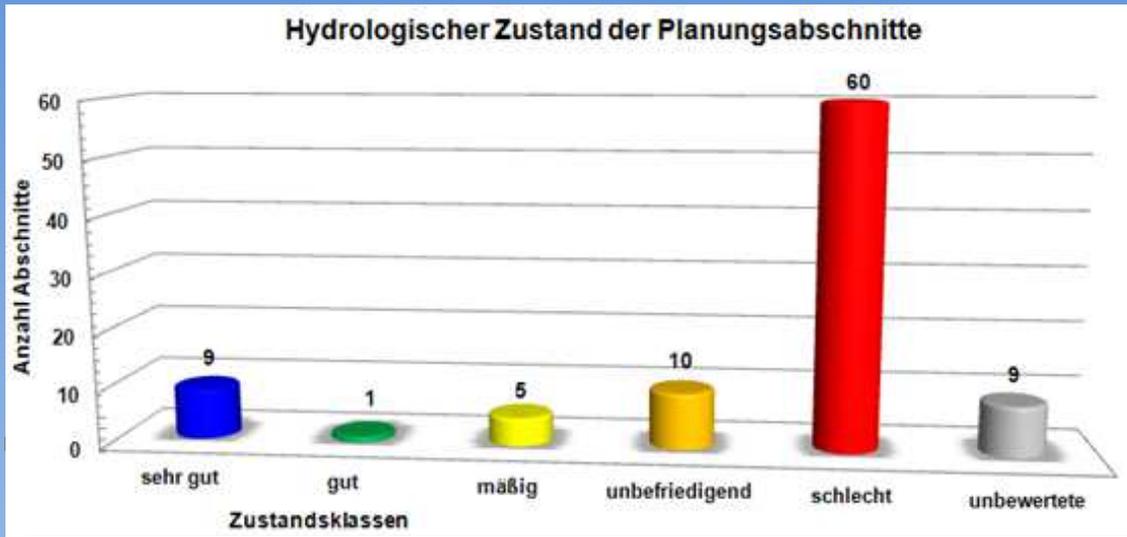
# Durchflussmessungen (Hydrologischer Zustand)

Nur im Oberlauf Nieplitz sowie Teilbereiche im oberen Bereich Pfefferfließ und Schlalacher Mühlengraben weisen einen guten Abfluss und gute Abflussdynamik auf. Alle anderen befinden sich in einem eher schlechten

Zustand.
