GEK Löcknitz (Untere Spree)

Gebietseinführung, Gewässerstruktur,
Handlungsbedarf

1. Informationsforum zum GEK Löcknitz
03. Dezember 2012

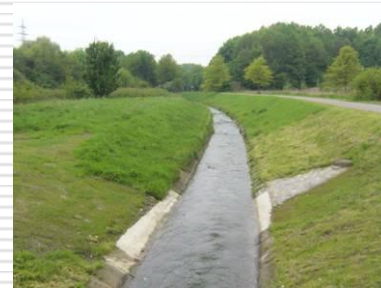
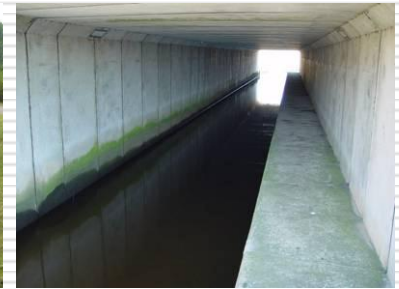
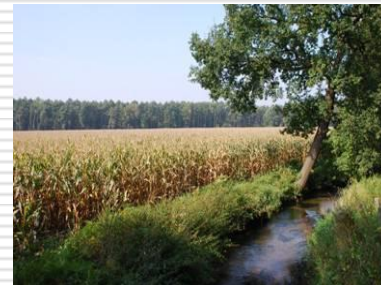
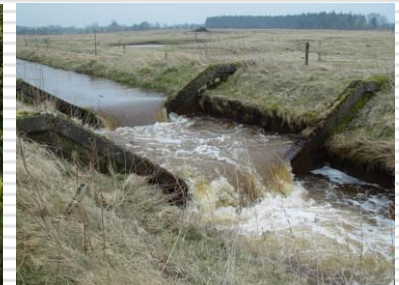
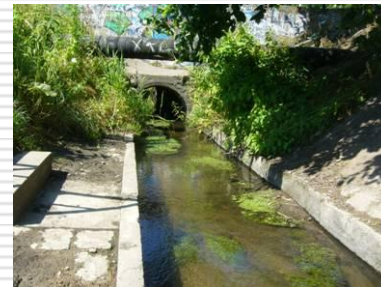
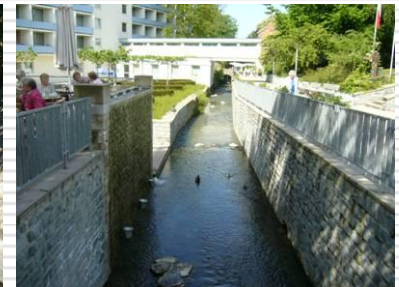
Fließgewässer heute

- begradigt
- tiefer gelegt
- durch Querbauwerke fragmentiert
- nehmen diffuse und punktuelle Einleitungen aus Kläranlagen, Industrie und Landwirtschaft auf

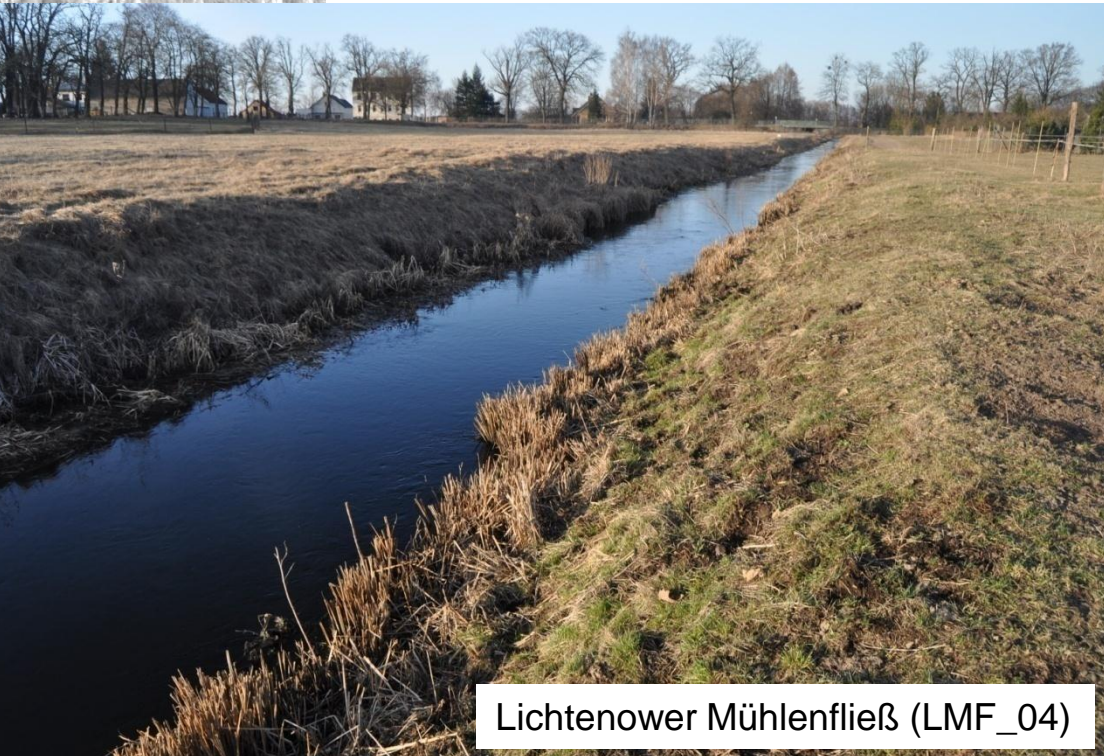
Ökologische Verbesserung - WOHIN?

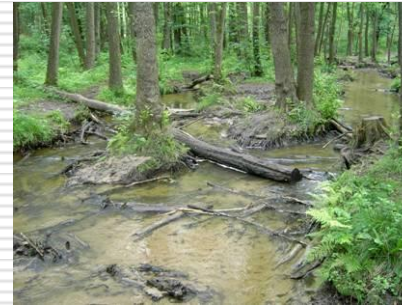
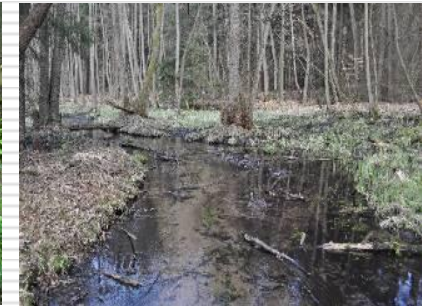
➔ Sandgeprägter
Tieflandbach
(Typ 14)

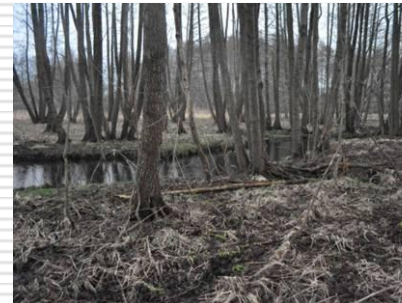
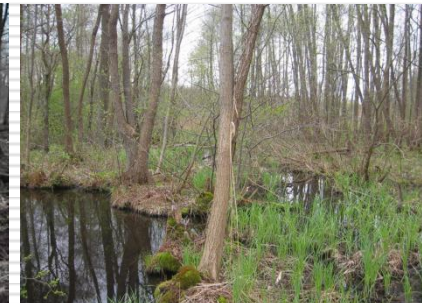
➔ Organisch geprägter
Bach
(Typ 11)

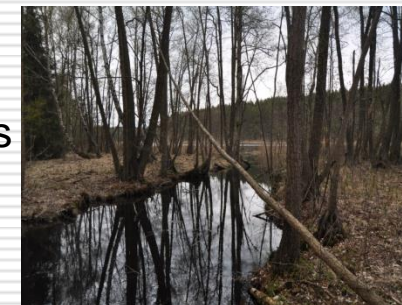
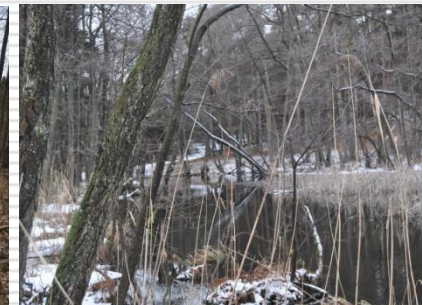
➔ Seeausflussgeprägtes
Fließgewässer
(Typ 21)

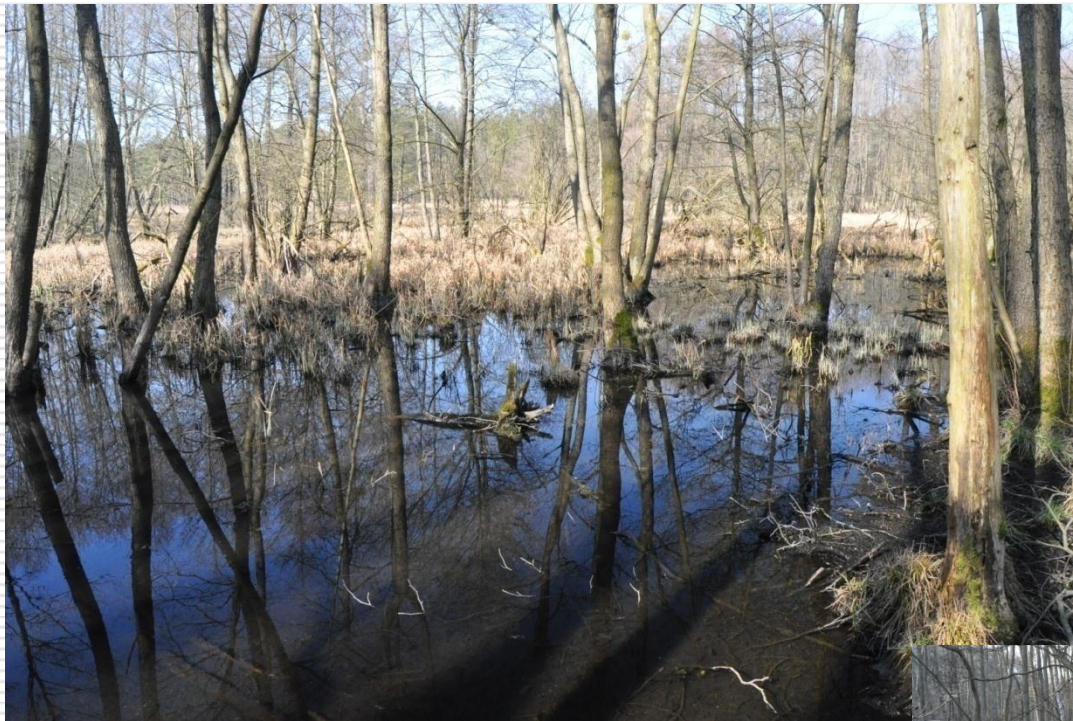
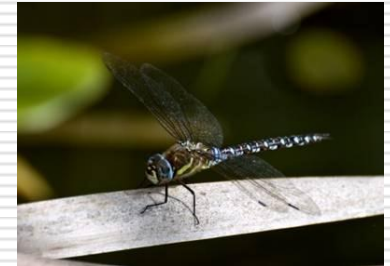
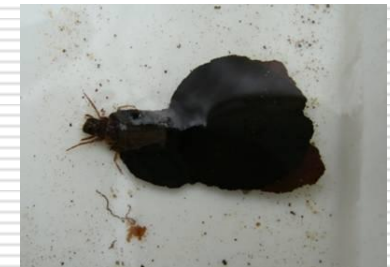
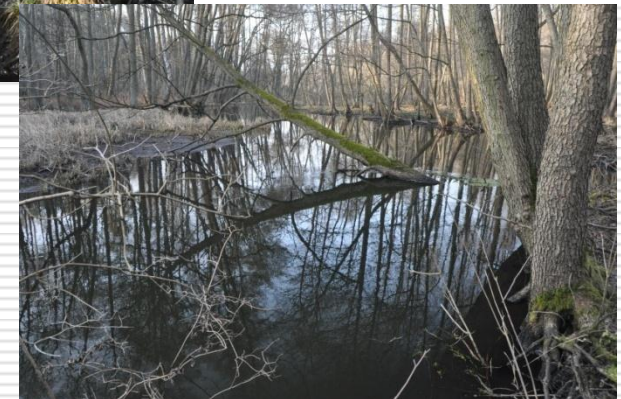
Der organisch geprägte Fluss (Typ 12)

**Brandenburgisches Referenzgewässer
Löcknitz (L_03)**

Kein morphologisches Defizit
