GEK Pretschener Spree

Gebietsarbeitsgruppe Landwirtschaft, Do. 10.01.13

Hydrologische Defizitanalyse

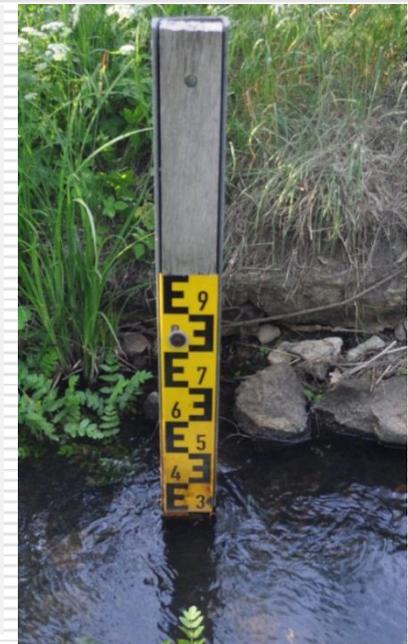
Was wird in GEKs untersucht: Abflussdynamik

→ Wie häufig werden Mindestabflüsse unterschritten

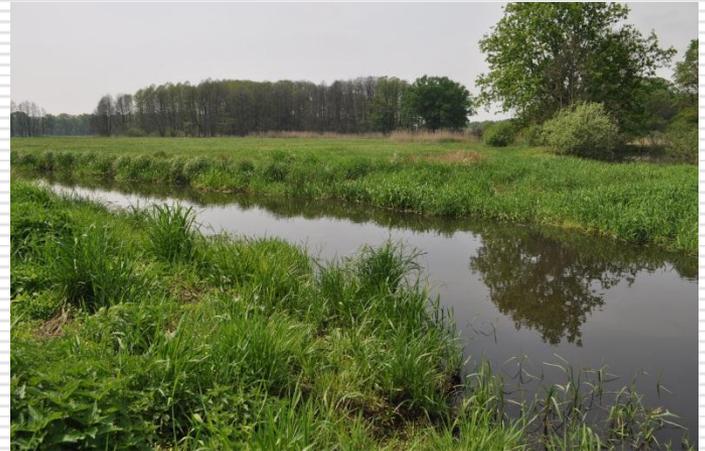
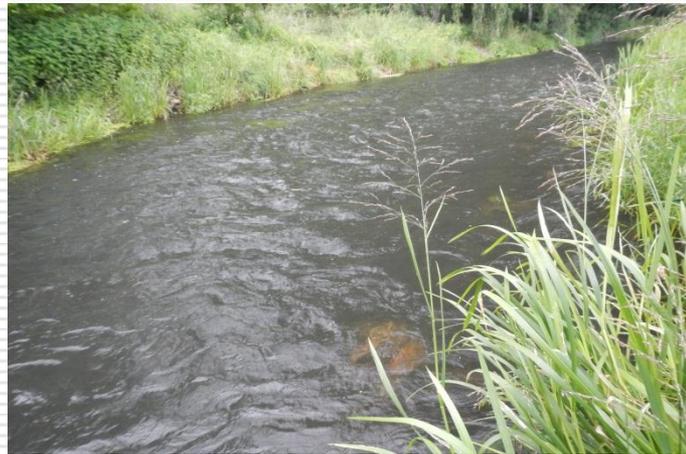
Was wird in GEKs untersucht: Fließgeschwindigkeit

Wo fließt es langsam?

Wo fließt es schnell?

→ Analyse der räumlichen Geschwindigkeitsverteilung

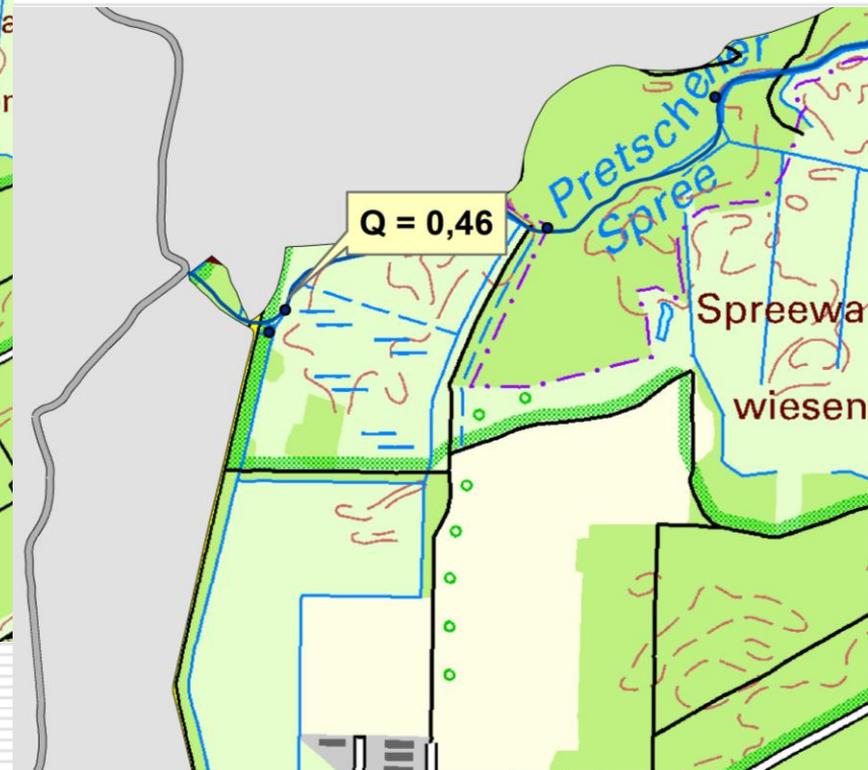
Abfluss - Wehrschütz geöffnet
