Gewässername	Pelzgraben	WK-Code	DE587532_929		
Planungsabschnitt	DE587532_929_P01	Stationierung	km von 0+000 bis 2+900		
Begrenzung des Abschnitts

Gewässername	Pelzgraben	WK-Code	DE587532_929		
Planungsabschnitt	DE587532_929_P02	Stationierung	km von 2+900 bis 4+400		
Begrenzung des Abschnitts

Gewässername	Pelzgraben	WK-Code	DE587532_929		
Planungsabschnitt	DE587532_929_P03	Stationierung	km von 4+400 bis 10+427		
Begrenzung des Abschnitts

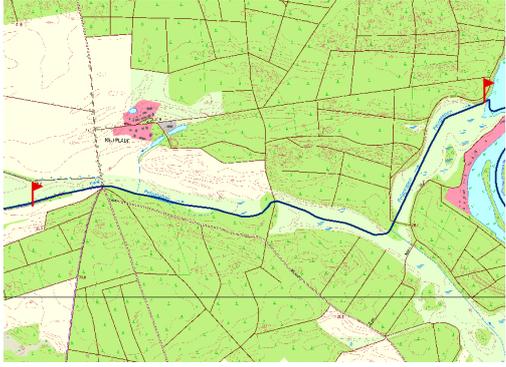
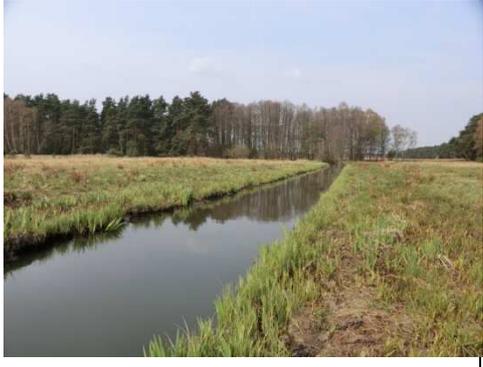
Mündung in die Havel bis westlich Brücke bei der Ortschaft Neu Plaua				
Bestand BWP FGG Elbe	LAWA-Typ	Typ 0 - künstliches Gewässer			
	Kategorie	AWB			
	Zielerreichung Ökologie	unwahrscheinlich			
	Zielerreichung Chemie	wahrscheinlich			
Aktueller Zustand (2012)	LAWA-Typ-Vorschlag	Typ 0 - künstliches Gewässer			
	Kategorie-Vorschlag	AWB			
	Entwicklungstyp (ökologisches Potential)				
	Hydromorphologische Qualitätskomponente	Gewässerstrukturgüte	Hydrologische Zustandsklasse	Ökologische Durchgängigkeit	
		GK 3	unbewertet	nein	
Defizit	-1	U	-3		
Beschreibung	Geradliniger bis gestreckter Abschnitt mit verfallendem Regelprofil, im Niederungsbereich bis St.0+900 flache Ufer danach deutlich eingetieft, Ansätze eines Biberstaus, ab St.1+800 durch ein Wehr staureguliert, Randstreifen sind streckenweise vorhanden, größtenteils unbeschattet, hauptsächlich durch Röhrichte und Grünland verlaufend, im Mündungsbereich stark vernässes Umland, zwischen St.1+600 bis St.2+500 in Fließrichtung rechts ist die Nutzung ein Nadelforst

Belastungen	<ul style="list-style-type: none"> - Kaum Beschattung - Stauregulierung 				
Restriktionen	- Unterlauf ca. 0,9 km im FFH-Gebiet „Mittlere Havel Ergänzung“- DE3542-305 und ca. 1,6 km im LSG „Brandenburger Wald- und Seengebiet“ – DE3640-602				
Vorschläge für Maßnahmen/Umsetzungstrategien

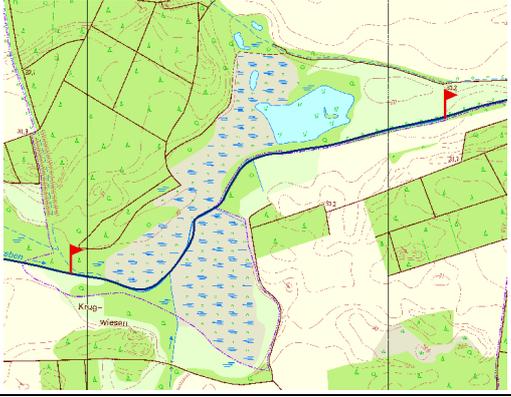
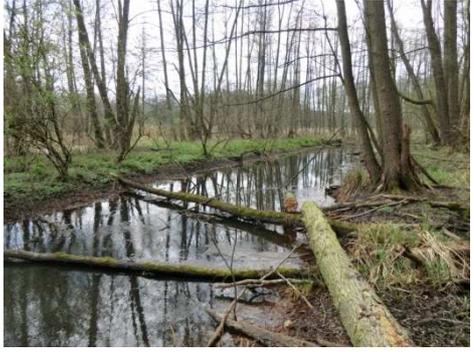
Westlich Brücke bei der Ortschaft Neu Plaue bis Waldrand an den Krugwiesen				
Bestand BWP FGG Elbe	LAWA-Typ	Typ 0 - künstliches Gewässer			
	Kategorie	AWB			
	Zielerreichung Ökologie	unwahrscheinlich			
	Zielerreichung Chemie	wahrscheinlich			
Aktueller Zustand (2012)	LAWA-Typ-Vorschlag	Typ 0 - künstliches Gewässer			
	Kategorie-Vorschlag	AWB			
	Entwicklungstyp (ökologisches Potential)				
	Hydromorphologische Qualitätskomponente	Gewässerstrukturgüte	Hydrologische Zustandsklasse	Ökologische Durchgängigkeit	
		GK 2	unbewertet	eingeschränkt	
Defizit	Kein Defizit	U	-1		
Beschreibung	gestrecktes verfallendes Regelprofil bis variierendes Erosionsprofil, mäßig tief, viele Sturzbäume, viel Totholz an der Sohle, angeströmte Wurzeln, Ansätze eines Biberstaus, Holzansammlungen am Ufer, Röhrichte an Ufer und Sohle, hauptsächlich durch Röhrichte und Bruchwald verlaufend, Umland vernässt, Randstreifen sind vorhanden

Belastungen	– Stauregulierung				
Restriktionen	– Teilgebiet im FFH-Gebiet „Pelze“- DE3540-302				
Vorschläge für Maßnahmen/Umsetzungstrategien

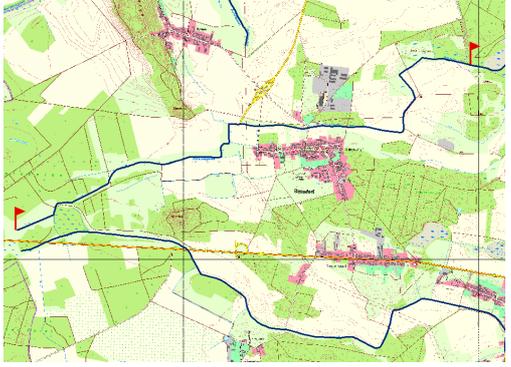
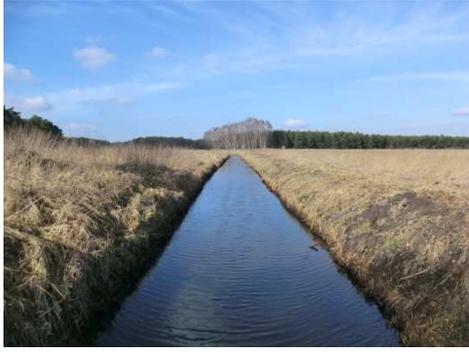
Waldrand an den Krugwiesen bis zur Quelle				
Bestand BWP FGG Elbe	LAWA-Typ	Typ 0 - künstliches Gewässer			
	Kategorie	AWB			
	Zielerreichung Ökologie	unwahrscheinlich			
	Zielerreichung Chemie	wahrscheinlich			
Aktueller Zustand (2012)	LAWA-Typ-Vorschlag	Typ 0 - künstliches Gewässer			
	Kategorie-Vorschlag	AWB			
	Entwicklungstyp (ökologisches Potential)				
	Hydromorphologische Qualitätskomponente	Gewässerstrukturgüte	Hydrologische Zustandsklasse	Ökologische Durchgängigkeit	
		GK 4	unbewertet	nein	
Defizit	-2	U	-3		
Beschreibung	Geradliniger, eingetiefter, ausgebauter Graben mit Trapezprofil, keine Eigendynamik, hauptsächlich durch Ackerflächen und Grünland verlaufend, Randstreifen sind nicht vorhanden, stark staureguliert				
Belastungen	<ul style="list-style-type: none"> - Starke Stauregulierung, - keine Randstreifen, kaum Beschattung - auf 200 m komplett verrohrt

Restriktionen	- Teilgebiet im FFH-Gebiet „Pelze“- DE3540-302				
Vorschläge für Maßnahmen/Umsetzungstrategien
