<b>Gewässername</b>	<b>Märschengraben</b>	<b>WK-Code</b>	<b>DE587726_936</b>		
<b>Planungsabschnitt</b>	<b>DE587726_936_P01</b>	<b>Stationierung</b>	<b>km von 0+000 bis 4+130</b>		
<b>Begrenzung des Abschnitts</b>

<b>Gewässername</b>	<b>Märschengraben</b>	<b>WK-Code</b>	<b>DE587726_936</b>		
<b>Planungsabschnitt</b>	<b>DE587726_936_P02</b>	<b>Stationierung</b>	<b>km von 4+130 bis 7+430</b>		
<b>Begrenzung des Abschnitts</b>

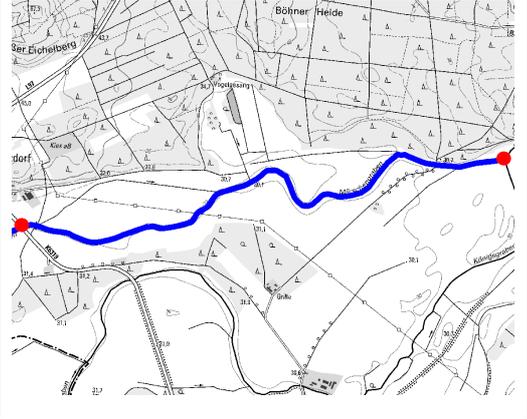
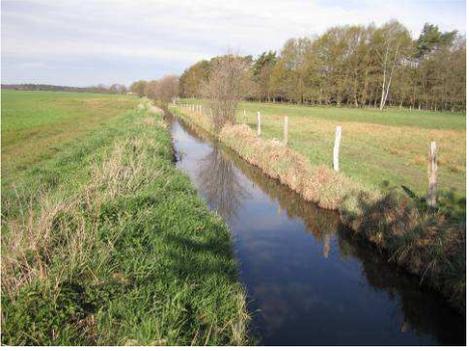
Mündung in den Königsgraben bis Straßenquerung K6319 südöstlich Schmetzdorf				
<b>Bestand BWP FGG Elbe</b>	LAWA-Typ	Typ 19 – Fließgewässer der Niederungen			
	Kategorie	HMWB			
	Zielerreichung Ökologie	unwahrscheinlich			
	Zielerreichung Chemie				
<b>Aktueller Zustand (2012)</b>	LAWA-Typ-Vorschlag	Typ 19 – Fließgewässer der Niederungen			
	Kategorie-Vorschlag	HMWB			
	Hydromorphologische Qualitätskomponente	Gewässerstrukturgüte	Hydrologische Zustandsklasse	Ökologische Durchgängigkeit	
		4	5	nein	
Defizit	-2	-3	-3		
<b>Beschreibung</b>	geradliniger bis gestreckter Verlauf; im Mündungsbereich mäßig tiefes, verfallendes Regelprofil, im Übrigen Trapezprofil; Sandsohle und große Strecken mit Schlamm- auf- lage; wenig Eigendynamik; Umfeld hauptsächlich Acker, auch Grünland- und Waldbereiche; wechselseitig Gehölzgalerien und Gebüschsteifen bzw. Einzelgehölze

<b>Belastungen</b>	<ul style="list-style-type: none"> <li>- Strukturarmut</li> <li>- meist kein Gewässerrandstreifen</li> <li>- intensive landwirtschaftliche Nutzung</li> </ul>				
<b>Restriktionen</b>	- NP "Westhavelland"				
<b>Entwicklungsziele</b>

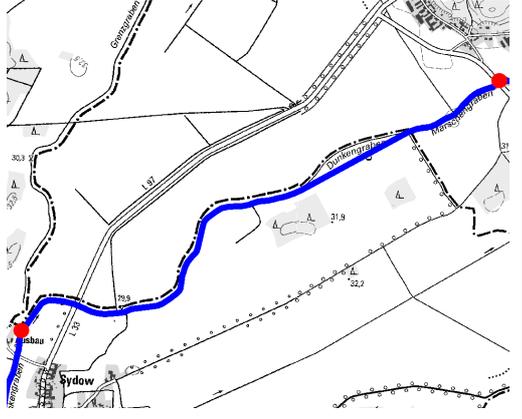
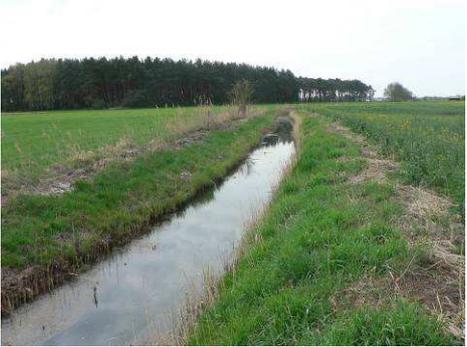
Straßenquerung K6319 südöstlich Schmetzdorf bis Landesgrenze				
<b>Bestand BWP FGG Elbe</b>	LAWA-Typ	Typ 19 – Fließgewässer der Niederungen			
	Kategorie	HMWB			
	Zielerreichung Ökologie	unwahrscheinlich			
	Zielerreichung Chemie				
<b>Aktueller Zustand (2012)</b>	LAWA-Typ-Vorschlag	Typ 19 – Fließgewässer der Niederungen			
	Kategorie-Vorschlag	HMWB			
	Hydromorphologische Qualitätskomponente	Gewässerstrukturgüte	Hydrologische Zustandsklasse	Ökologische Durchgängigkeit	
		4	5	eingeschränkt	
Defizit	-2	-3	-1		
<b>Beschreibung</b>	gestreckter Verlauf; mäßig tiefes Trapezform, oberer Bereich auch verfallendes Regelprofil; Sohle mit Schlammauflage; keine Eigendynamik; Umfeld hauptsächlich als Acker, untergeordnet Grünland; wenige Ufergehölze

<b>Belastungen</b>	<ul style="list-style-type: none"> <li>- Strukturarmut</li> <li>- intensive landwirtschaftliche Nutzung</li> </ul>				
<b>Restriktionen</b>					
<b>Entwicklungsziele</b>
