Abschnittsblatt

1	WK DEBB 58914_503 Alte Dosse	Abschnitt Nr. 58914_503_P01
2	Begrenzung des Abschnitts	Mündung in die Havel bis Schöpfwerk Schafhorst
3		km von 0+000 bis 2+600
	Referenzzustand / Leitbildtyp: Typ 19 – Kleine Niederungsfließgewässer in Fluss- und Stromtälern	
4	Bestand	
5	Bestand gem. C-Bericht : Fließgewässertyp 19 (kleine Niederungsfließgewässer in Fluß- und Stromtälern) Kategorie: natürlich, gering verändert	
6	Verbale Beschreibung, Foto : <div style="display: flex; justify-content: space-around; align-items: center;">

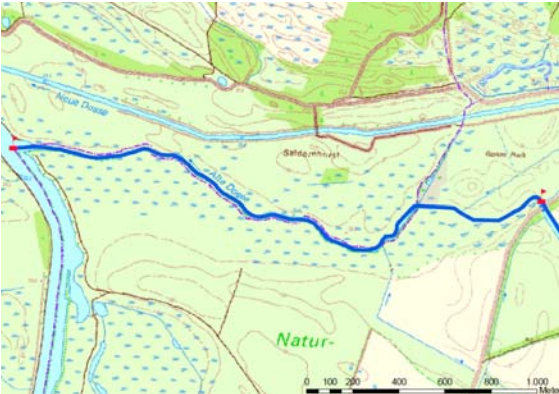
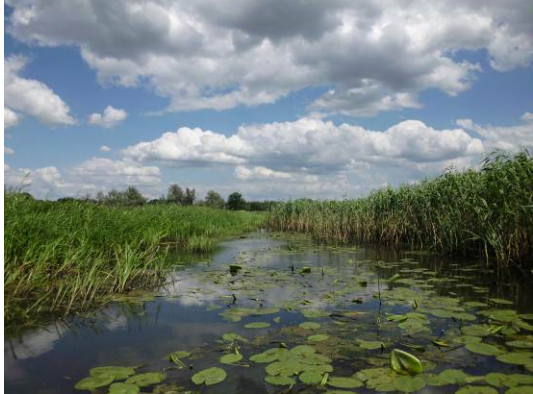
</div>	
9	Gewässerstrukturgüte	10 % mäßig verändert, 90% unverändert, überwiegend Gkl. I, keine Defizite
11	Bewertung des Bestandes	
12	Bewertung gem. C-Bericht: Zielerreichung Chemie. unklar Zielerreichung Ökologie: unklar	
13	Verbale Bewertung Gewässerrandstreifen vorhanden, Uferabbrüche, Laufkrümmungen, Totholz z.T., Schilf/Makrophyten, keine Ufergehölze, beidseitig Feuchtgrünland bzw. Röhricht

SPA „Niederung der Unteren Havel“ DE 3339-402 Landschaftsschutzgebiet „Westhavelland“ 3340-602 Naturpark „Westhavelland“ 3340-701
17	Verbale Beschreibung Hochwasserschutz
18	Entwicklungsziele / Entwicklungsstrategien
19	Verbale Beschreibung -

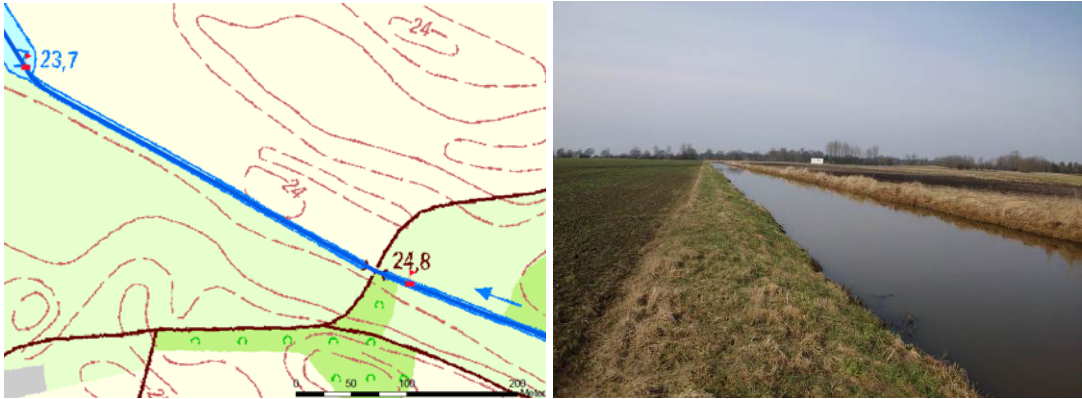
9	Gewässerstrukturgüte	Mäßig, überwiegend stark verändert (Gkl. III) – deutliche Defizite
11	Bewertung des Bestandes	
12	Bewertung gem. C-Bericht: Zielerreichung Chemie: unklar Zielerreichung Ökologie: unklar	
13	Verbale Bewertung: Kein Gewässerrandstreifen, keine Ufergehölze, fehlende Beschattung, Trapezprofil, gerade, kein Totholz im Gerinne, beidseitig ackerbauliche Nutzung	
14	Belastungen	
15	Verbale Beschreibung: Ackerbewirtschaftung bis Böschungskante	
16	Restriktionen SPA „Niederung der Unteren Havel“ DE 3339-402 Landschaftsschutzgebiet „Westhavelland“ 3340-602 Naturpark „Westhavelland“ 3340-701Naturpark „Westhavelland“ 3340-701

17	Verbale Beschreibung
18	Entwicklungsziele / Entwicklungsstrategien
19	Verbale Beschreibung Verbesserung der Gewässerstruktur, Ufergehölze anpflanzen, Anlage Gewässerrandstreifen, Umwandlung Ackerland in Grünland

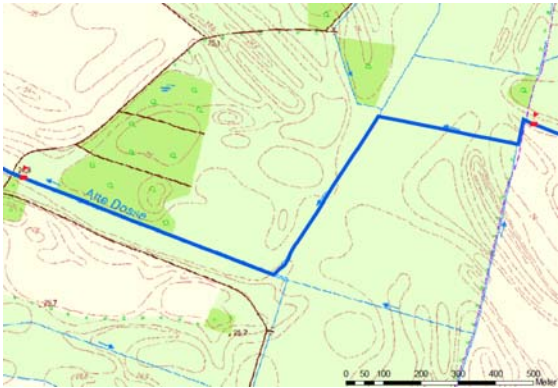
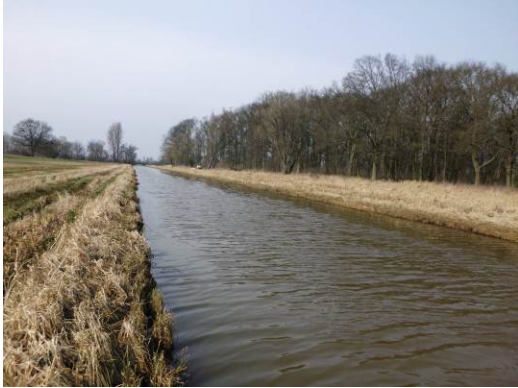
</div>	
9	Gewässerstrukturgüte	Mäßig, überwiegend stark verändert (Gkl. III) – deutliche Defizite
11	Bewertung des Bestandes	
12	Bewertung gem. C-Bericht: Zielerreichung Chemie. unklar Zielerreichung Ökologie: unklar	
13	Verbale Bewertung: kaum Gewässerrandstreifen, kleinflächig Ufergehölze (aber keine Beschattung), Trapezprofil, gerade, kein Totholz im Gerinne, Grünlandnutzung, keine Uferabbrüche

14	Belastungen	
15	Verbale Beschreibung ökologische Durchgängigkeit unterbrochen	
16	Restriktionen SPA „Niederung der Unteren Havel“ DE 3339-402 Landschaftsschutzgebiet „Westhavelland“ 3340-602

Naturpark „Westhavelland“ 3340-701
17	
18	Entwicklungsziele / Entwicklungsstrategien
19	Verbale Beschreibung Verbesserung der Gewässerstruktur, Anpflanzung Ufergehölze, Herstellung ökologische Durchgängigkeit

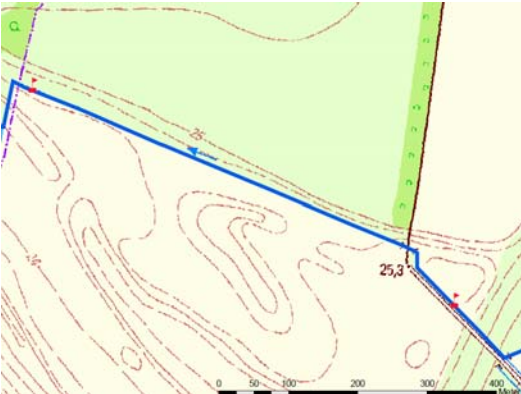
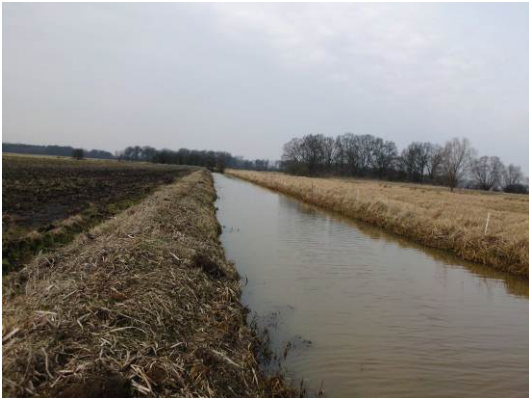
</div>	
9	Gewässerstrukturgüte	befriedigend, stark verändert (überwiegend Gkl. IV) – große Defizite
11	Bewertung des Bestandes	
12	Bewertung gem. C-Bericht: Zielerreichung Chemie. unklar Zielerreichung Ökologie: unklar	
13	Verbale Bewertung: Links kein Gewässerrandstreifen, hier ackerbauliche Nutzung, rechts Gewässerrandstreifen, Grünlandnutzung, keine Ufergehölze, Trapezprofil, gerade, kein Totholz im Gerinne, keine Uferabbrüche

14	Belastungen	
15	Verbale Beschreibung ökologische Durchgängigkeit unterbrochen, Ackerbewirtschaftung bis Böschungskante	
16	Restriktionen SPA „Niederung der Unteren Havel“ DE 3339-402

Landschaftsschutzgebiet „Westhavelland“ 3340-602 Naturpark „Westhavelland“ 3340-701
17	Verbale Beschreibung
18	Entwicklungsziele / Entwicklungsstrategien
19	Verbale Beschreibung Verbesserung der Gewässerstruktur, Ufergehölze anpflanzen, Anlage Gewässerrandstreifen, Umwandlung Ackerland in Grünland, Schaffung ökologische Durchgängigkeit

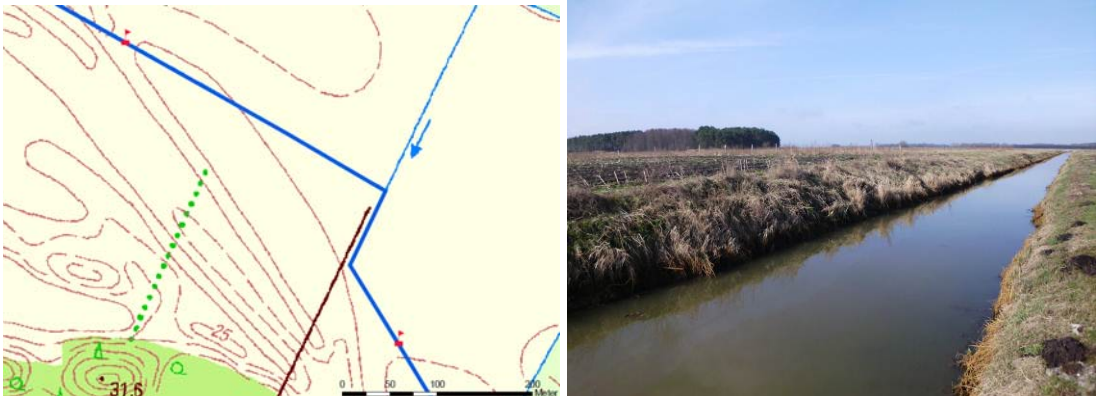
9	Gewässerstrukturgüte	befriedigend, stark verändert (überwiegend Gkl. IV) – große Defizite
11	Bewertung des Bestandes	
12	Bewertung gem. C-Bericht: Zielerreichung Chemie. unklar Zielerreichung Ökologie: unklar	
13	Verbale Bewertung: kein Gewässerrandstreifen, links ackerbauliche Nutzung, rechts Grünlandnutzung, keine Ufergehölze, Trapezprofil, gerade, kein Totholz im Gerinne, keine Uferabbrüche	
14	Belastungen	
15	Verbale Beschreibung	
16	Restriktionen SPA „Niederung der Unteren Havel“ DE 3339-402 Landschaftsschutzgebiet „Westhavelland“ 3340-602

Naturpark „Westhavelland“ 3340-701
17	Verbale Beschreibung
18	Entwicklungsziele / Entwicklungsstrategien
19	Verbale Beschreibung Verbesserung der Gewässerstruktur, Schaffung ökologische Durchgängigkeit, Ufergehölze anpflanzen, Anlage Gewässerrandstreifen, Umwandlung Ackerland in Grünland

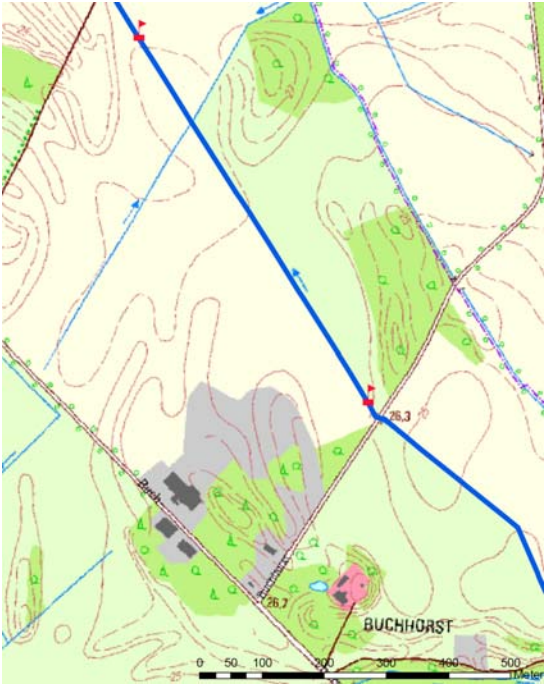
9	Gewässerstrukturgüte	Mäßig, überwiegend stark verändert (Gkl. III) – deutliche Defizite
11	Bewertung des Bestandes	
12	Bewertung gem. C-Bericht: Zielerreichung Chemie. unklar Zielerreichung Ökologie: unklar	
13	Verbale Bewertung: kein Gewässerrandstreifen, Grünlandnutzung, keine Ufergehölze, Trapezprofil, gerade, kein Totholz im Gerinne, keine Uferabbrüche

14	Belastungen
15	Verbale Beschreibung
16	Restriktionen SPA „Niederung der Unteren Havel“ DE 3339-402 Landschaftsschutzgebiet „Westhavelland“ 3340-602 Naturpark „Westhavelland“ 3340-701
17	Verbale Beschreibung
18	Entwicklungsziele / Entwicklungsstrategien
19	Verbale Beschreibung Verbesserung der Gewässerstruktur, Ufergehölze anpflanzen, Anlage Gewässerrandstreifen

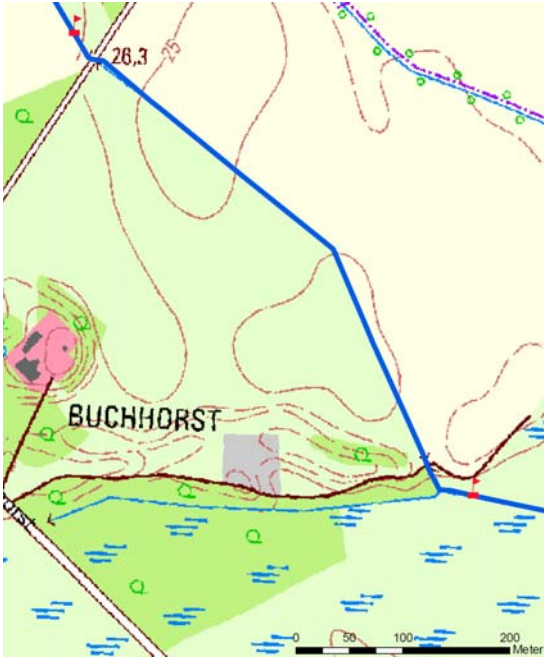
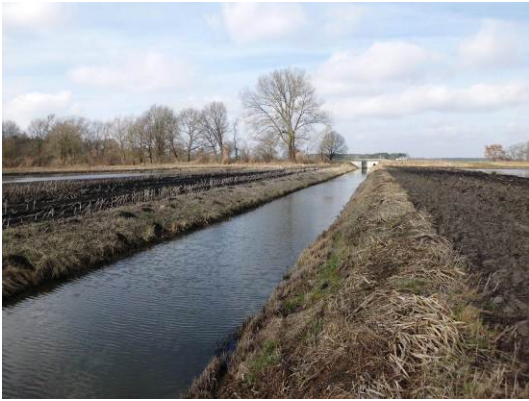
9	Gewässerstrukturgüte	befriedigend, sehr stark verändert (überwiegend Gkl. IV) – sehr große Defizite
11	Bewertung des Bestandes	
12	Bewertung gem. C-Bericht: Zielerreichung Chemie: unklar Zielerreichung Ökologie: unklar	
13	Verbale Bewertung: kein Gewässerrandstreifen, ackerbauliche Nutzung, keine Ufergehölze, Trapezprofil, gerade, kein Totholz im Gerinne, keine Uferabbrüche, Querbauwerk (keine ökologische Durchgängigkeit), ökologische Durchgängigkeit unterbrochen

14	Belastungen
15	Verbale Beschreibung
16	Restriktionen SPA „Niederung der Unteren Havel“ DE 3339-402 Landschaftsschutzgebiet „Westhavelland“ 3340-602 Naturpark „Westhavelland“ 3340-701
17	Verbale Beschreibung
18	Entwicklungsziele / Entwicklungsstrategien
19	Verbale Beschreibung Verbesserung der Gewässerstruktur, Schaffung ökologische Durchgängigkeit, Freilegung Otterdurchlaß, Ufergehölze anpflanzen, Anlage Gewässerrandstreifen, Umwandlung Ackerland in Grünland, Herstellung ökologische Durchgängigkeit

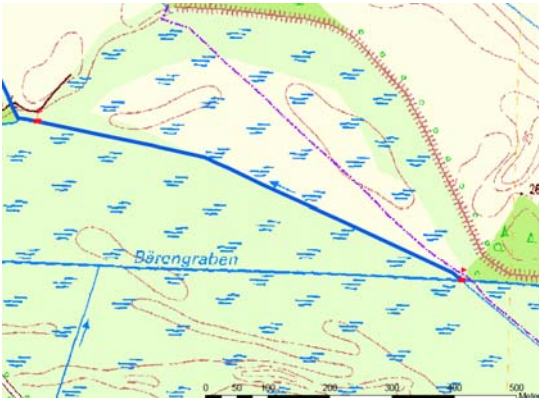
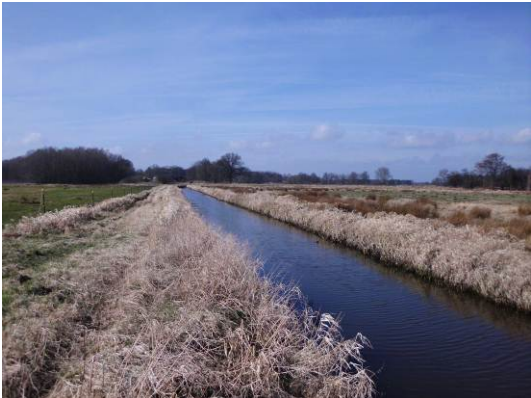
9	Gewässerstrukturgüte	Mäßig, überwiegend stark verändert (Gkl. III) – deutliche Defizite
11	Bewertung des Bestandes	
12	Bewertung gem. C-Bericht: Zielerreichung Chemie. unklar Zielerreichung Ökologie: unklar	
13	Verbale Bewertung: beidseitig Gewässerrandstreifen, ext. Grünlandnutzung, keine Ufergehölze, Trapezprofil, gerade, kein Totholz im Gerinne, keine Uferabbrüche, Querbauwerk geöffnet, ökologische Durchgängigkeit unterbrochen	
14	Belastungen	
15	Verbale Beschreibung	
16	Restriktionen SPA „Niederung der Unteren Havel“ DE 3339-402 Landschaftsschutzgebiet „Westhavelland“ 3340-602

Naturpark „Westhavelland“ 3340-701
17	Verbale Beschreibung
18	Entwicklungsziele / Entwicklungsstrategien
19	Verbale Beschreibung Verbesserung der Gewässerstruktur, Ufergehölze anpflanzen, Herstellung ökologische Durchgängigkeit - Biotopverbund zu Bärengaben ermöglichen
