Bestandsaufnahme (gem. C-Bericht)		Beschreibung des Planungsabschnitts	
Gewässername	Neue Löcknitz	FW-P_ID (GEK-DB)	582786_P01
WK-Code	DE582786_791	Station	0-1.300
Gewässerkategorie	Fließgewässer	typischer Aspekt

Bestandsaufnahme (gem. C-Bericht)		Beschreibung des Planungsabschnitts	
Gewässername	Neue Löcknitz	FW-P_ID (GEK-DB)	582786_P02
WK-Code	DE582786_793	Station	2.432-2.732
Gewässerkategorie	Fließgewässer	typischer Aspekt

Bestandsaufnahme (gem. C-Bericht)		Beschreibung des Planungsabschnitts	
Gewässername	Neue Löcknitz	FW-P_ID (GEK-DB)	582786_P03
WK-Code	DE582786_795	Station	4.476 – 4.831
Gewässerkategorie	Fließgewässer	typischer Aspekt

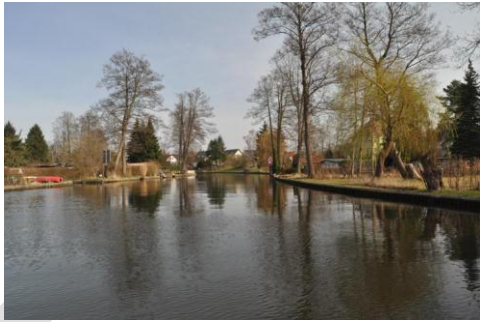
Sonderkategorie	AWB		
LAWA-Typ	--		
Signifikante Belastungen	Abflussregulierung u. morph. Veränderungen		
Validierung im Rahmen des Projektes			
Sonderkategorie	HMWB	naturferner Gewässerausbau ohne Eigendynamik, von Siedlungsflächen gesäumt, fester Uferverbau	
LAWA-Typ	21

Hydromorphologische Qualitätskomponenten				
	Morphologie		Durchgängigkeit	Wasserhaushalt	
	MW GSG gesamt*	4,85	Bauwerke	Abflussklasse	*
	MW Sohle-Ufer*	4,83	<ul style="list-style-type: none"> 1 Brückenbauwerk (NL_01_b_01) 	Fließgeschwindigkeitsklasse	5
	MW Ufer-Land*	5,00	<ul style="list-style-type: none"> Durchgängigkeit ist gegeben 	Hydrologische Zustandsklasse	*
Bewertung/ Beschreibung	<ul style="list-style-type: none"> schwach geschwungen; V-Profil; flach; keine Breiten- und Tiefenvarianz Besiedlungsrelevante Habitate fehlen aufgrund fehlender Lauf- und Sohlstrukturen Keine Sohlsubstratdiversität Uferverbau: beidseitiger Holzverbau Uferbewuchs: kein Uferbewuchs wegen Verbau Strömungsdiversität keine Umfeldnutzung Bebauung mit Freiflächen, Gartenland 			*keine verwertbaren Pegeldata vorhanden <ul style="list-style-type: none"> Vergleichmäßiges Abflussregime, sowie Fließgeschwindigkeitsdefizit durch Ausfluss Werlsee und auf Grund des breiten, kanalartig ausgebauten Profils Rückstaubereich der Mühlendammschleuse (Berlin) Verbindung zum Grundwasserkörper ist gegeben

Maßn.-ID	Maßnahmen- beschreibung	Stationierung		Bemerkung/ Begründung	Priori- tät	Kosten (€)	Akzep- tanz
		von	bis				
70_02	Flächenerwerb für Gewässerentwicklungskorridor	0	1.300	betrifft 10 m Gewässerrand streifen (vgl. 73_01)	sehr hoch	52.000	
72_09	Gewässerprofil aufweiten / Vorlandabsenkung (z.B. Böschungs- / Verwallungsabtrag bis uh. MW- Linie, Anlage einer Berme)	0	1.300	(siehe 72_13 u. 102_02 (Seeplanung)) nicht an km 1,2 – 1,3 linksseitig (Marina am Werlsee) Denkmalschutz beachten (Bodendenkmalverdachtsfl ächen und Bodendenkmal in Bearbeitung)	sehr hoch	90.000	
72_13	in schiffbarem Gewässer geschützte Flachwasserzone anlegen	0	1.300	siehe auch 102_02 (Seenplanung) nicht an km 1,2 – 1,3 linksseitig (Marina am Werlsee) Denkmalschutz beachten (Bodendenkmalverdachtsfl ächen und Bodendenkmal in Bearbeitung)	sehr hoch	65.000	
72_15	sonstige Maßnahme zur Habitatverbesserung im Gewässer	0	1.300	Einbringen von Totholz in die neu geschaffenen geschützten Uferzonen (siehe 72_13)	hoch	0

73_01	Gewässerrandstreifen ausweisen (Festlegung durch die Wasserbehörde)	0	1.300	beidseitig auf 10 m von der aktuellen Uferlinie bei Normalstau/MW	hoch	0	
73_03	Ufersicherung modifizieren (Ersatz durch techn.-biol. Bauweisen)	0	1.300	durch 72_09 und 72_13 (Vorgehensweise siehe Protokoll Bereisung BWSTR)	sehr hoch	39.000	
73_06	standortheimischen Gehölzsaum ergänzen	0	1.300	auf den bisher nicht beschatteten Strecken, Schutz von natürlich aufkommenden Gehölzen	mäßig	7.800	
73_07	gewässertypische Makrophytenvegetation fördern (z.B. Röhrichtpflanzungen)	0	1.300	in Flachwasserzonen	mäßig	2.600	
79_03	Gewässerunterhaltung terminlich einschränken	0	1.300		mäßig	0	
79_10	fortgeschrittene Sohl-/ Uferstrukturierung belassen/ schützen	0	1.300	innerhalb des Gewässerrandstreifens (vgl. 73_01), betrifft Uferstrukturierung	hoch	0	
79_11	Ufervegetation erhalten / pflegen	0	1.300		hoch	0	
79_14	Unterhaltung eines schiffbaren Gewässers modifizieren (z.B. häufigere punktuelle Grundräumung)	0	1.300	z.B. Materialverbringung für Seeuferrenaturierungszwe cke (synchrone Planung)	mäßig	0

79_15	sonstige Maßnahme zur Anpassung/Optimierung der Gewässerunterhaltung	0	1.300	(z.B. Sturzbäume am Rand der Fahrinne für die Schifffahrt markieren und nicht entfernen und querliegende Sturzbäume drehen und uferparallel anordnen)	hoch	0	
Kosten für gesamten Abschnitt						256.400

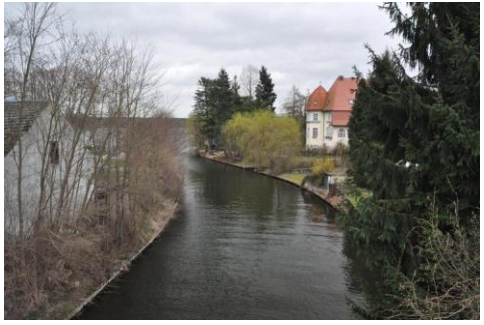
Sonderkategorie	AWB		
LAWA-Typ	--		
Signifikante Belastungen	Abflussregulierung u. morph. Veränderungen		
Validierung im Rahmen des Projektes			
Sonderkategorie	HMWB	naturferner Gewässerausbau ohne Eigendynamik, von Siedlungsflächen gesäumt, fester Uferverbau	
LAWA-Typ	21

Hydromorphologische Qualitätskomponenten				
	Morphologie		Durchgängigkeit	Wasserhaushalt	
	MW GSG gesamt*	4,67	Bauwerke: • 1 Brückenbauwerk (NL_02_b_01)	Abflussklasse	*
	MW Sohle-Ufer*	4,83		Fließgeschwindigkeitsklasse	5
	MW Ufer-Land*	5,00		Hydrologische Zustandsklasse	*
Bewertung/ Beschreibung	<ul style="list-style-type: none"> • schwach geschwungen; V-Profil; flach; keine Breiten- und Tiefenvarianz • Besiedlungsrelevante Habitate fehlen aufgrund fehlender Lauf- und Sohlstrukturen • Keine Sohlsubstratdiversität • Uferverbau: beidseitiger Holzverbau • Uferbewuchs: standorttypische Gebüsche/Einzelgehölze, vereinzelt kein Uferbewuchs wegen Verbau • Strömungsdiversität keine • Umfeldnutzung Bebauung mit Freiflächen, Gartenland 			*keine verwertbaren Pegeldata vorhanden <ul style="list-style-type: none"> • Vergleichmäßiges Abflussregime, sowie Fließgeschwindigkeitsdefizit durch Rückstau Werlsee und Ausfluss Petzsee und auf Grund des breiten, kanalartig ausgebauten Profils • Verbindung zum Grundwasserkörper ist gegeben

Maßn.-ID	Maßnahmen- beschreibung	Stationierung		Bemerkung/ Begründung	Priori- tät	Kosten (€)	Akzep- tanz
		von	bis				
70_02	Flächenerwerb für Gewässerentwicklungskorridor	2.432	2.732	betrifft 10 m Gewässerrand- streifen (vgl. 73_01)	sehr hoch	12.000	
72_09	Gewässerprofil aufweiten / Vorlandabsenkung (z.B. Böschungs- / Verwallungsabtrag bis uh. MW- Linie, Anlage einer Berme)	2.432	2.732	(siehe 72_13 u. 102_02 (Seeplanung)) Denkmalschutz beachten (Bodendenkmalverdachtsfl ächen; ggf. fachgerechte Sicherung und/oder Bergung)	sehr hoch	20.000	
72_13	in schiffbarem Gewässer geschützte Flachwasserzone anlegen	2.432	2.732	siehe auch 102_02 (Seenplanung) Denkmalschutz beachten (Bodendenkmalverdachtsfl ächen; ggf. fachgerechte Sicherung und/oder Bergung)	sehr hoch	15.000	
72_15	sonstige Maßnahme zur Habitatverbesserung im Gewässer	2.432	2.732	Einbringen von Totholz in die neu geschaffenen geschützten Uferzonen (siehe 72_13)	hoch	0

73_01	Gewässerrandstreifen ausweisen (Festlegung durch die Wasserbehörde)	2.432	2.732	beidseitig auf 10 m von der aktuellen Uferlinie bei Normalstau/MW	hoch	0	
73_03	Ufersicherung modifizieren (Ersatz durch techn.-biol. Bauweisen)	2.432	2.732	durch 72_09 und 72_13 (Vorgehensweise siehe Protokoll Bereisung BWSTR)	sehr hoch	9.000	
73_06	standortheimischen Gehölzsaum ergänzen	2.432	2.732	auf den bisher nicht beschatteten Strecken, Schutz von natürlich aufkommenden Gehölzen	mäßig	900	
73_07	gewässertypische Makrophytenvegetation fördern (z.B. Röhrichtpflanzungen)	2.432	2.732	in Flachwasserzonen	mäßig	600	
79_03	Gewässerunterhaltung terminlich einschränken	2.432	2.732		mäßig	0	
79_10	fortgeschrittene Sohl-/ Uferstrukturierung belassen/ schützen	2.432	2.732	innerhalb des Gewässerrandstreifens (vgl. 73_01), betrifft Uferstrukturierung	hoch	0	
79_11	Ufervegetation erhalten / pflegen	2.432	2.732		hoch	0

79_14	Unterhaltung eines schiffbaren Gewässers modifizieren (z.B. häufigere punktuelle Grundräumung)	2.432	2.732	z.B. Materialverbringung für Seeuferrenaturierungszwe cke (synchrone Planung)	mäßig	0	
79_15	sonstige Maßnahme zur Anpassung/Optimierung Gewässerunterhaltung	2.432	2.732	(z.B. Sturzbäume am Rand der Fahrrinne für die Schiffahrt markieren und nicht entfernen und querliegende Sturzbäume drehen und uferparallel anordnen)	hoch	0	
Kosten für gesamten Abschnitt						57.500

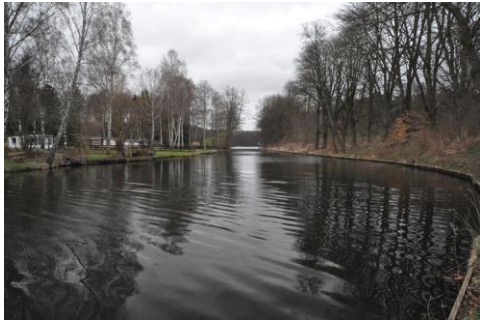
Sonderkategorie	AWB		
LAWA-Typ	--		
Signifikante Belastungen	--		
Validierung im Rahmen des Projektes			
Sonderkategorie	HMWB	naturferner Gewässerausbau ohne Eigendynamik, beidseitige harter Uferverbau	
LAWA-Typ	21

Hydromorphologische Qualitätskomponenten				
	Morphologie		Durchgängigkeit	Wasserhaushalt	
	MW GSG gesamt*	4,25	Bauwerke: • 1 Brückenbauwerk (NL_03_b_01) • Durchgängigkeit ist gegeben	Abflussklasse	*
	MW Sohle-Ufer*	4,50		Fließgeschwindigkeitsklasse	5
	MW Ufer-Land*	4,00		Hydrologische Zustandsklasse	*
Bewertung/ Beschreibung	<ul style="list-style-type: none"> • schwach geschwungen; V-Profil; flach; keine Breiten- und Tiefenvarianz • Besiedlungsrelevante Habitate fehlen aufgrund fehlender Lauf- und Sohlstrukturen • Keine Sohlsubstratdiversität • Uferverbau: beidseitiger Holzverbau • Uferbewuchs: Hochstauden, Krautflur • Strömungsdiversität keine • Umfeldnutzung teilweise Bebauung mit Freiflächen und Gartenland 			*keinen verwertbaren Pegeldaten vorhanden • Vergleichmäßiges Abflussregime durch Rückstau Peetzsee und Ausfluss Möllensee, und breitem, kanalartig ausgebautem Profil • Verbindung zum Grundwasserkörper ist gegeben

Maßn.-ID	Maßnahmen- beschreibung	Stationierung		Bemerkung/ Begründung	Priori- tät	Kosten (€)	Akezp- tanz
		von	bis				
70_02	Flächenerwerb für Gewässerentwicklungskorridor	4.476	4.831	betrifft 10 m Gewässerrand- streifen (vgl. 73_01)	sehr hoch	14.200	
72_09	Gewässerprofil aufweiten / Vorlandabsenkung (z.B. Böschungs- / Verwallungsabtrag bis uh. MW- Linie, Anlage einer Berme)	4.476	4.831	(siehe 72_13 u. 102_02 (Seeplanung)) Denkmalschutz beachten (Bodendenkmalverdachtsfl ächen; ggf. fachgerechte Sicherung und/oder Bergung)	sehr hoch	30.000	
72_13	in schiffbarem Gewässer geschützte Flachwasserzone anlegen	4.476	4.831	siehe auch 102_02 (Seenplanung) Denkmalschutz beachten (Bodendenkmalverdachtsfl ächen; ggf. fachgerechte Sicherung und/oder Bergung)	sehr hoch	20.000	
72_15	sonstige Maßnahme zur Habitatverbesserung im Gewässer	4.476	4.831	Einbringen von Totholz in die neu geschaffenen geschützten Uferzonen (siehe 72_13)	hoch	0

73_01	Gewässerrandstreifen ausweisen (Festlegung durch die Wasserbehörde)	4.476	4.831	beidseitig auf 10 m von der aktuellen Uferlinie bei Normalstau/MW	hoch	0	
73_03	Ufersicherung modifizieren (Ersatz durch techn.-biol. Bauweisen)	4.476	4.831	durch 72_09 und 72_13 (Vorgehensweise siehe Protokoll Bereisung BWSTR)	sehr hoch	10.650	
73_06	standortheimischen Gehölzsaum ergänzen	4.476	4.831	auf den bisher nicht beschatteten Strecken, Schutz von natürlich aufkommenden Gehölzen	mäßig	710	
73_07	gewässertypische Makrophytenvegetation fördern (z.B. Röhrichtpflanzungen)	4.476	4.831	in Flachwasserzonen	mäßig	200	
79_03	Gewässerunterhaltung terminlich einschränken	4.476	4.831		mäßig	0	
79_10	fortgeschrittene Sohl-/ Uferstrukturierung belassen/ schützen	4.476	4.831	innerhalb des Gewässerrandstreifens (vgl. 73_01), betrifft Uferstrukturierung	hoch	0	
79_11	Ufervegetation erhalten / pflegen	4.476	4.831		hoch	0

79_14	Unterhaltung eines schiffbaren Gewässers modifizieren (z.B. häufigere punktuelle Grundräumung)	4.476	4.831	z.B. Materialverbringung für Seeuferrenaturierungszwe cke (synchrone Planung)	mäßig	0	
79_15	sonstige Maßnahme zur Anpassung/Optimierung Gewässerunterhaltung	4.476	4.831	(z.B. Sturzbäume am Rand der Fahrinne für die Schiffahrt markieren und nicht entfernen und querliegende Sturzbäume drehen und uferparallel anordnen)	hoch	0	
Kosten für gesamten Abschnitt						75.760
